Etude naturaliste préalable visant à définir les accès et les emprises de moindre impact

Projet de réhabilitation du réseau de transport d'électricité entre le poste de Brienne et le poste de Creney – Ligne 63 000 volts Brienne-Creney – Département de l'Aube (10)

Diagnostic naturaliste : Identification des enjeux relatifs à la présence d'éléments floristiques et faunistiques remarquables au niveau des accès d'emprises de travaux

Rapport de synthèse

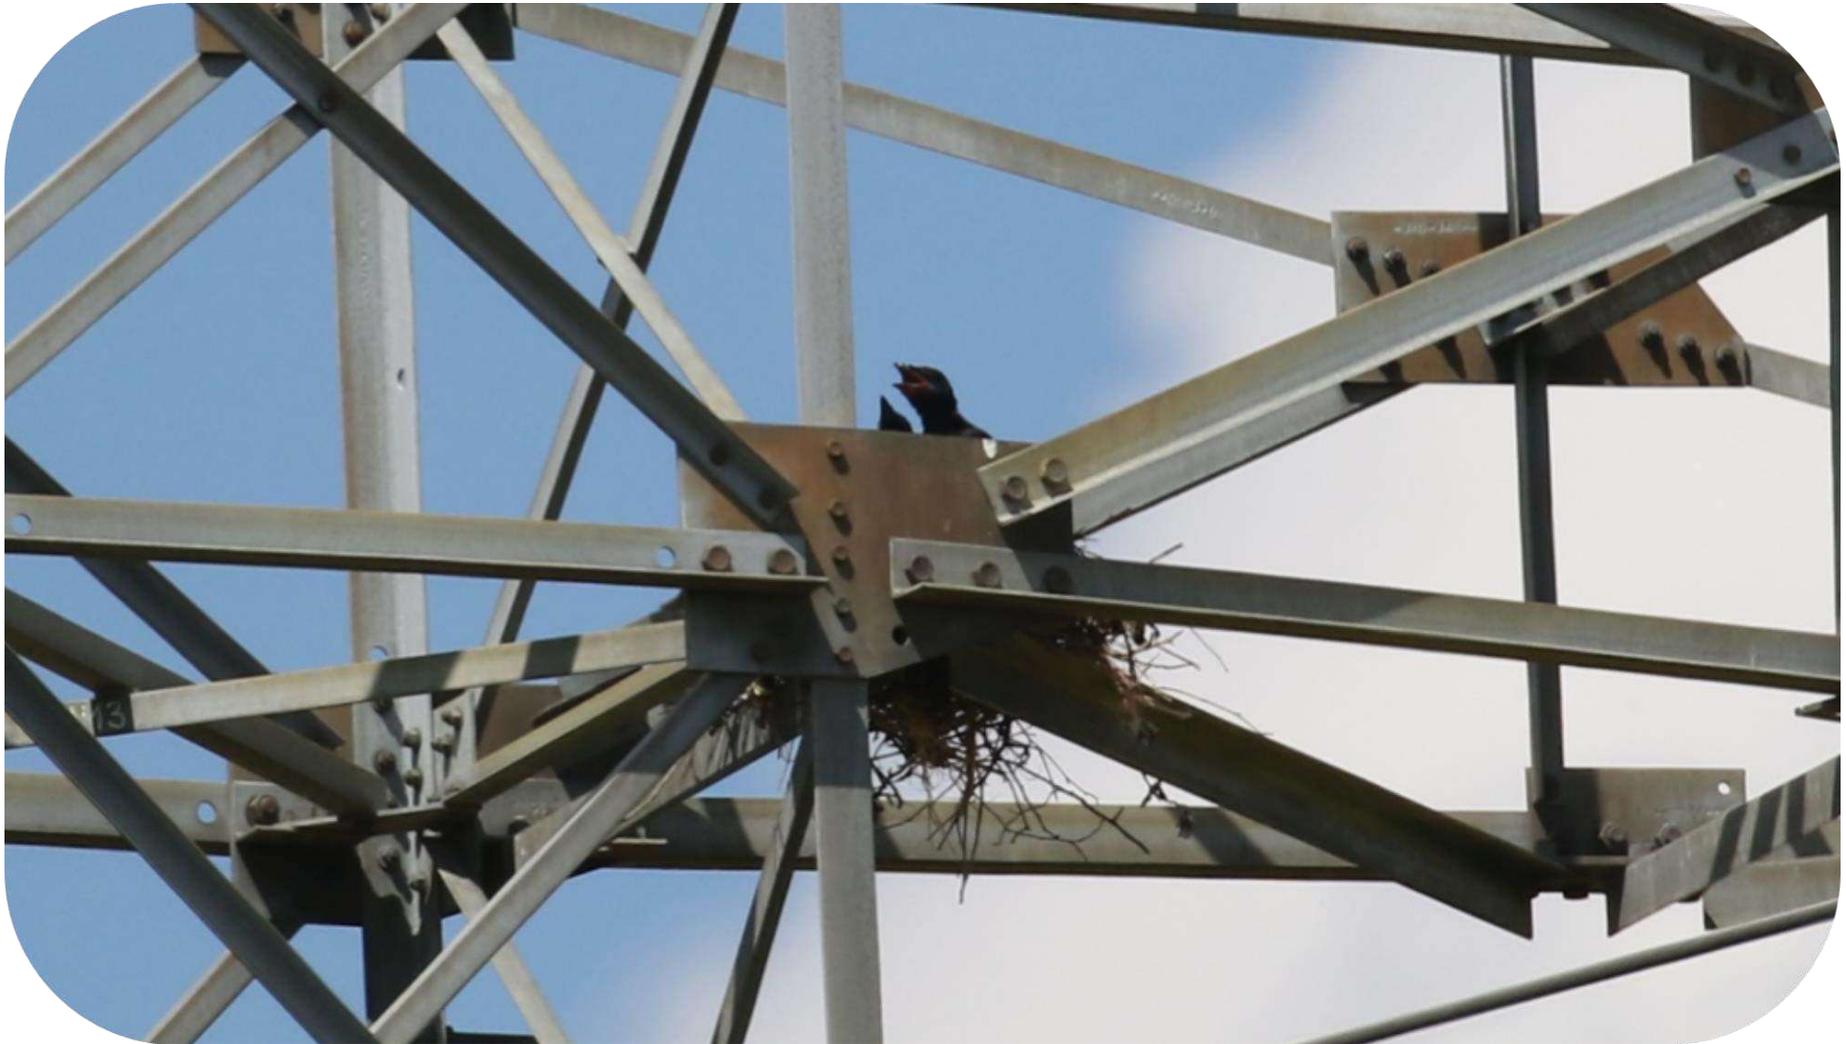
Ci-dessus, **juvéniles de Corneilles noires occupant un nid positionné sur le pylône n°9 de la ligne 63 KV - Creney– Brienne** – 12 juin 2024 - ©J. MIROIR-ME

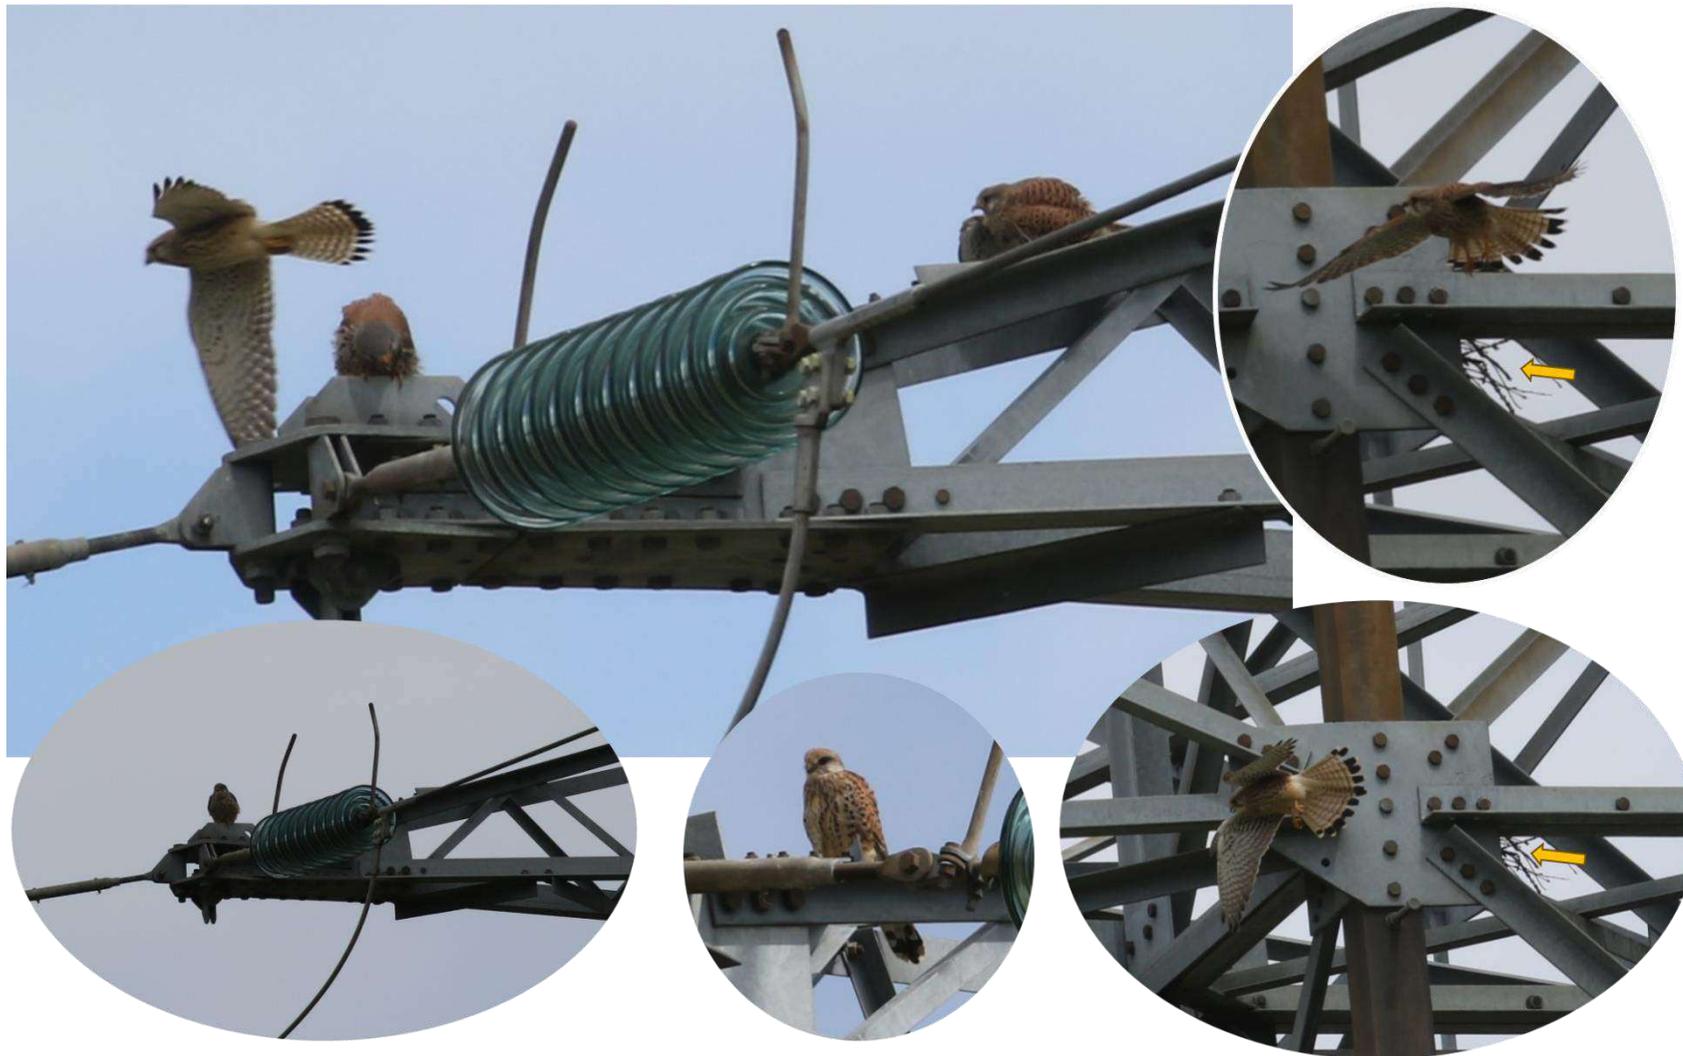
Ci-contre, cas complexe avec présence de 3 Faucons crécerelles adultes sur un support hébergeant un nid (flèche jaune) : malgré des comportements de tolérance ou d'exclusion territoriale, ce trio ne comprend pas un couple cantonné et aucun indice de nidification n'a été constaté le 25 avril et le 11 juin 2024 – Pylône n°21 la ligne 63 KV - Creney-Brienne – 23 avril 2024 - ©J. MIROIR-ME

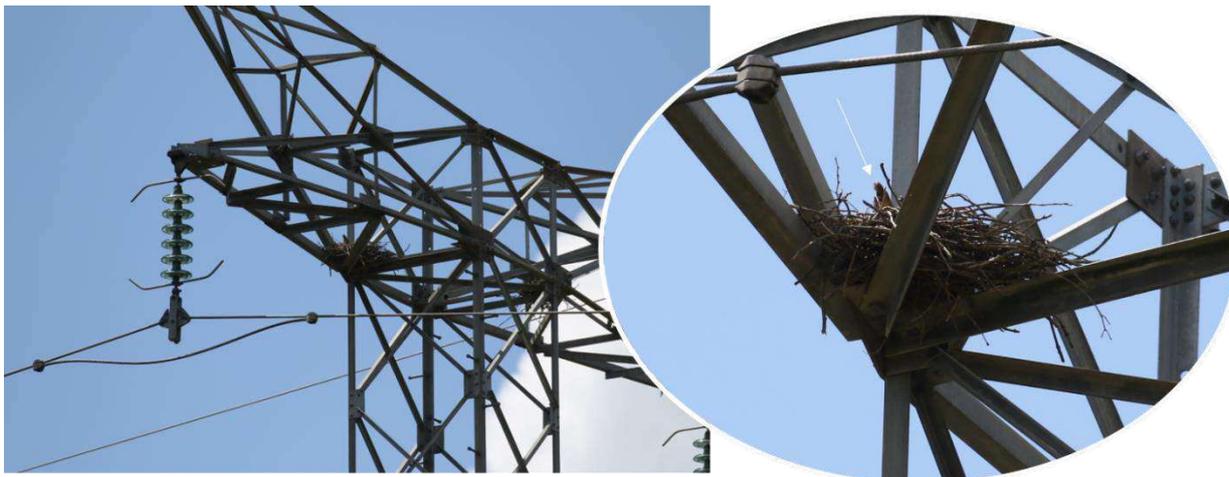
Ci-dessus, **nidification avérée de Faucon crécerelle au niveau du pylône n°14** : un adulte au nid. On notera les rectrices qui dépassent du nid - **Ligne 63 KV - Creney– Brienne** – le 12 juin 2024 - ©J. MIROIR-ME

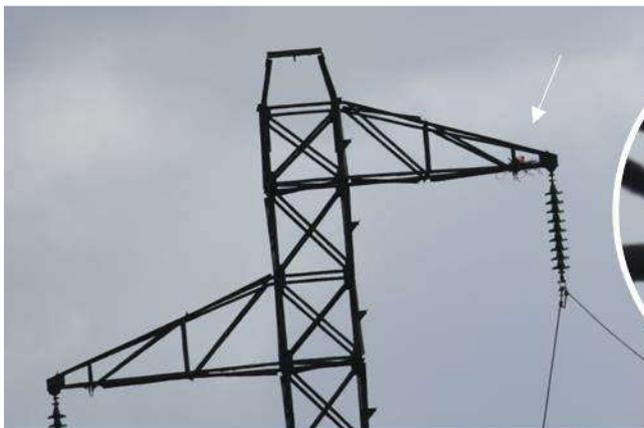
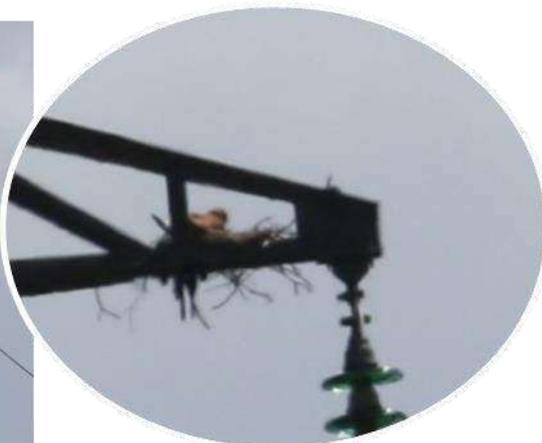
Ci-dessus, nidification avérée de Faucon crécerelle au niveau du pylône n°47 : un individu est au nid en train de couvrir - Ligne 63 KV - Creney– Brienne – le 10 mai 2024 - ©J. MIROIR-ME

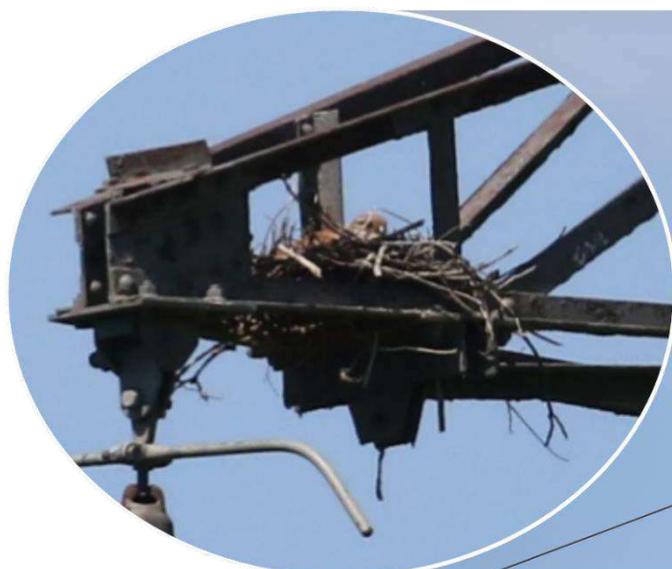
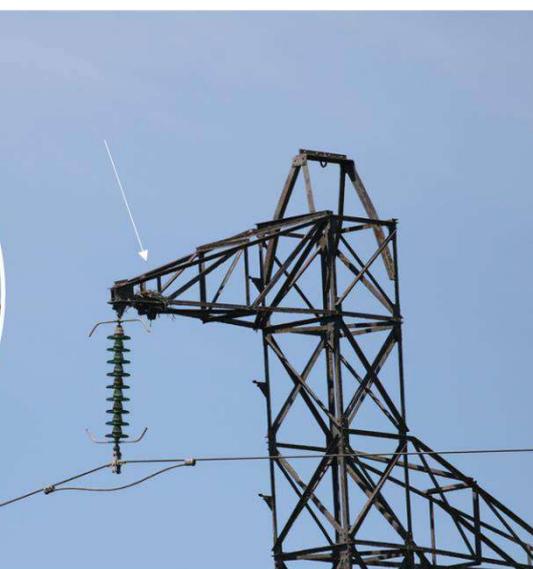
Ci-dessus, nidification avérée de Faucon crécerelle au niveau du pylône n°47 : un individu est au nid en train de couvrir - Ligne 63 KV - Creney– Brienne – le 11 juin 2024 - ©J. MIROIR-ME

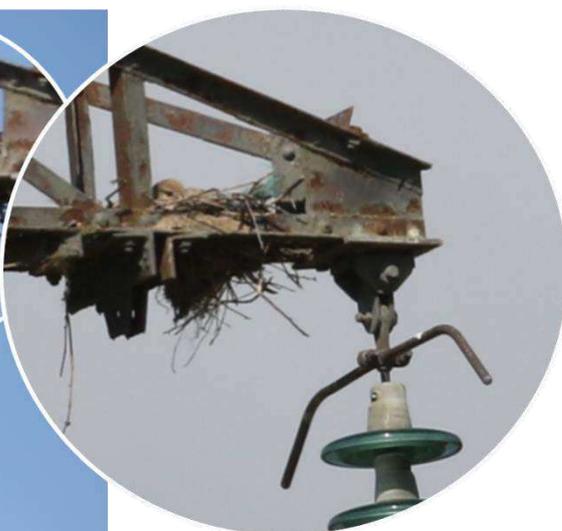
Ci-dessus, nidification avérée de Faucon crécerelle au niveau du pylône n°59 : un individu est au nid en train de couvrir - Ligne 63 KV - Creney– Brienne – le 11 juin 2024 - ©J. MIROIR-ME

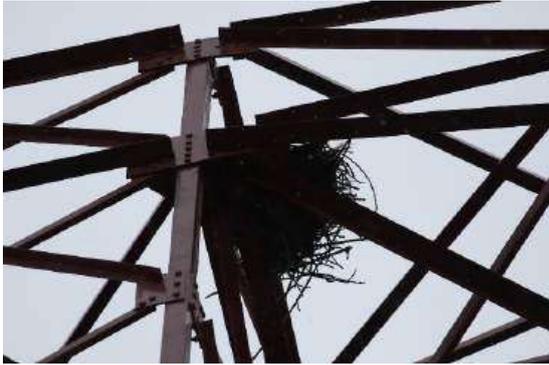
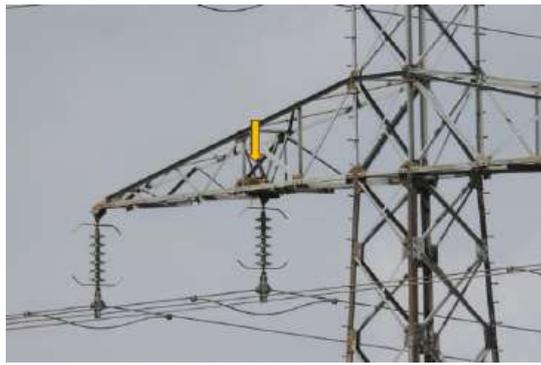
Ci-dessus, de gauche à droite, **nids inoccupés au niveau du pylône n°6 et du pylône n°8** - Ligne 63 KV - Creney– Brienne – expertise 2024 - ©J. MIROIR-ME

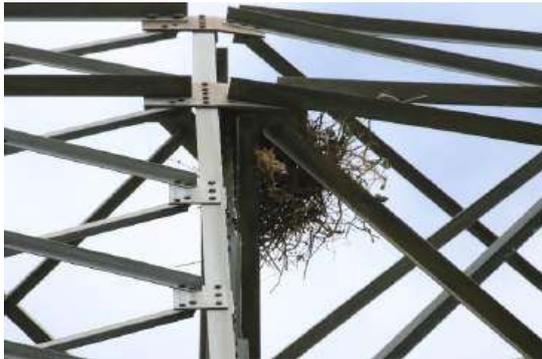
Ci-contre, **nid inoccupé au niveau du pylône n°9** - Ligne 63 KV - Creney– Brienne – expertise 2024 - ©J. MIROIR-ME

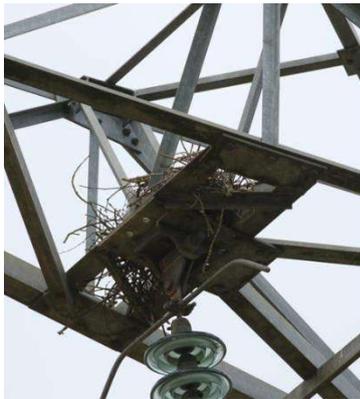
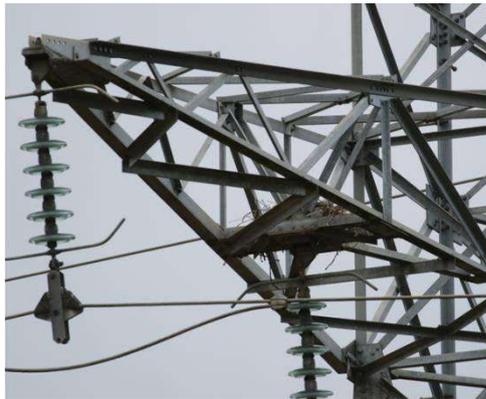
Ci-contre, **nid inoccupé au niveau du pylône n°10 (2 angles de vue différents)** - Ligne 63 KV - Creney– Brienne – expertise 2024 - ©J. MIROIR-ME

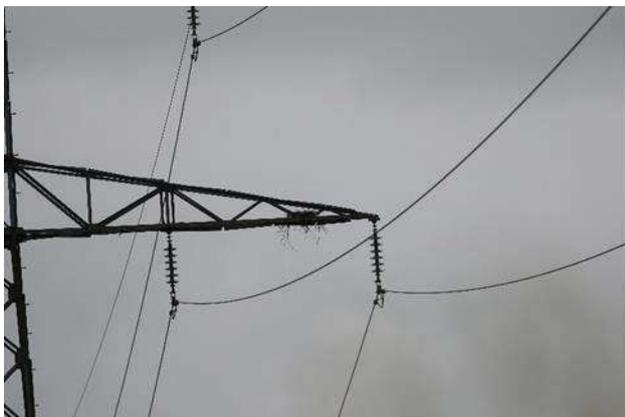
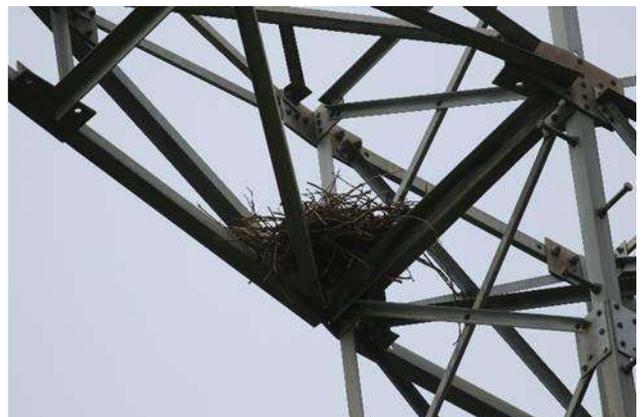
Ci-dessus, de gauche à droite, **nids inoccupés au niveau du pylône n°11 et du pylône n°12** - Ligne 63 KV - Creney– Brienne – expertise 2024 - ©J. MIROIR-ME

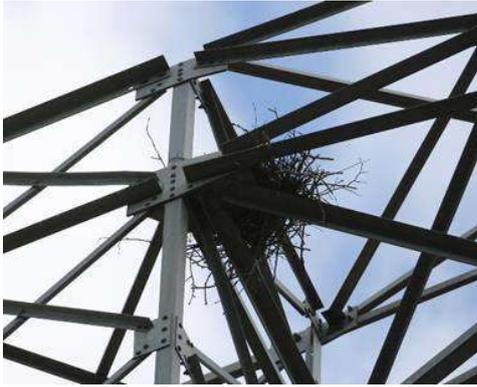
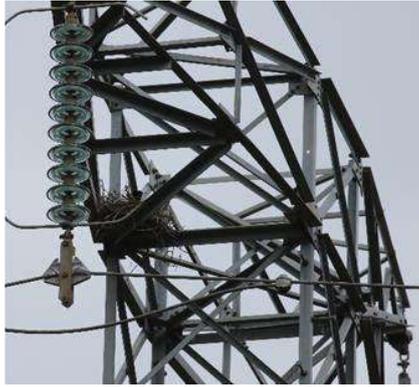
Ci-contre, **nid inoccupé au niveau du pylône n°13** - Ligne 63 KV - Creney-Brienne – 12 juin 2024 - ©J. MIROIR-ME

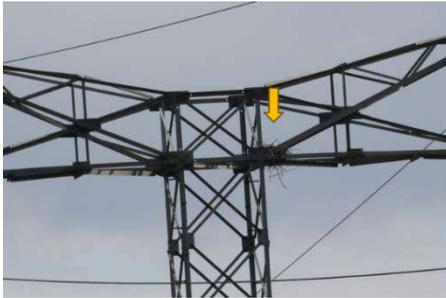
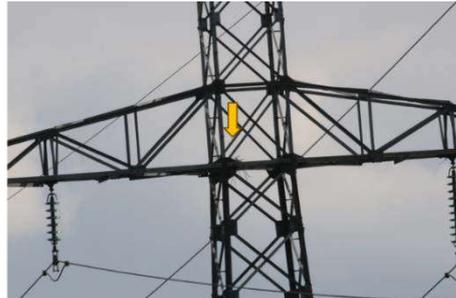
Ci-contre, **2 nids inoccupés au niveau du pylône n°14** - Ligne 63 KV - Creney-Brienne – 25 avril 2024 - ©J. MIROIR-ME

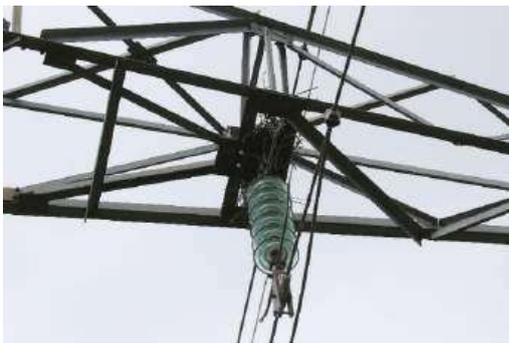
Ci-contre, **nid inoccupé au niveau du pylône n°16** - Ligne 63 KV - Creney-Brienne – 25 avril 2024 - ©J. MIROIR-ME

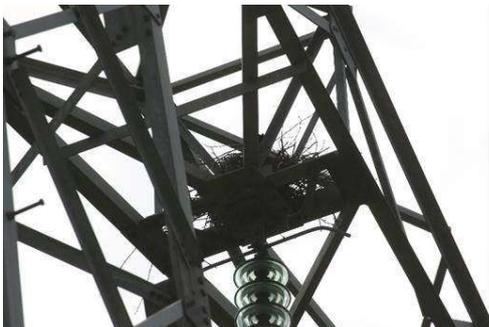
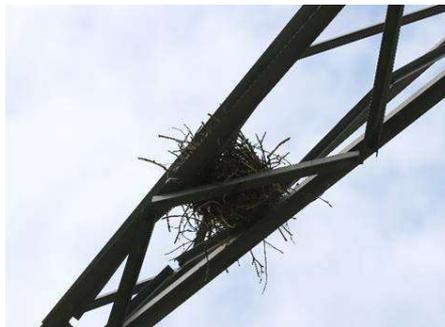
Ci-contre, de gauche à droite, **nids inoccupés au niveau du pylône n°18 et du pylône n°19** - Ligne 63 KV - Creney-Brienne – expertise 2024 - ©J. MIROIR-ME

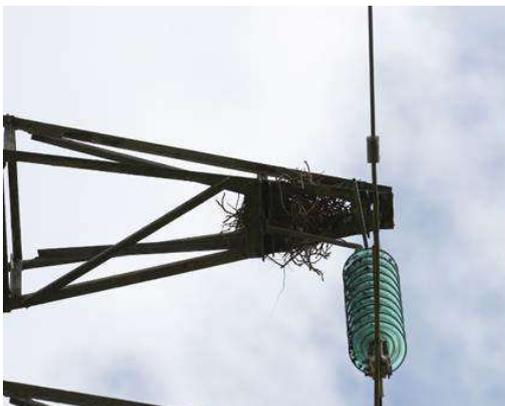
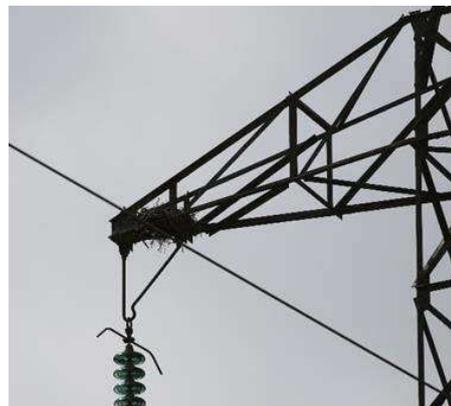
Ci-contre, **nid inoccupé au niveau du pylône n°22** (2 angles de vu) - Ligne 63 KV - Creney-Brienne – 25 avril 2024 - ©J. MIROIR-ME

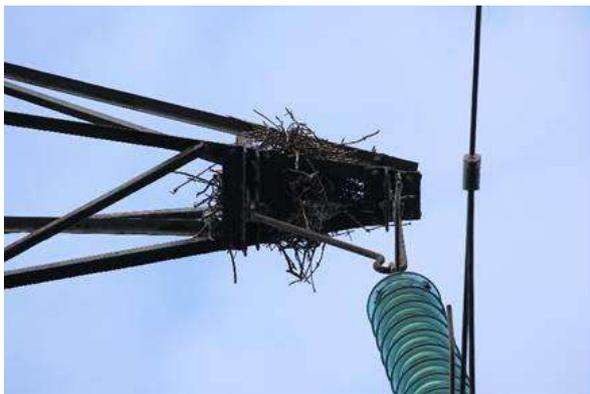
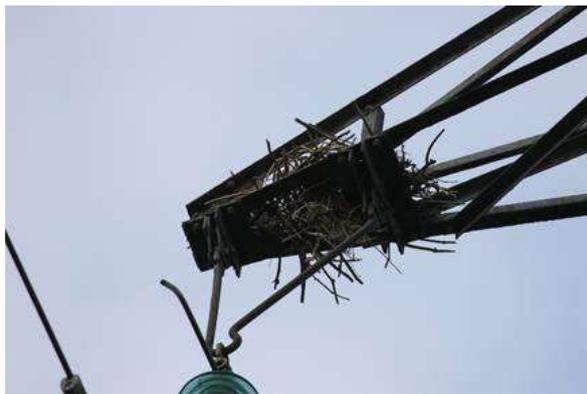
Ci-dessus, de gauche à droite, **nids inoccupés au niveau du pylône n°27 et du pylône n°28** - Ligne 63 KV - Creney– Brienne – expertise 2024 - ©J. MIROIR-ME

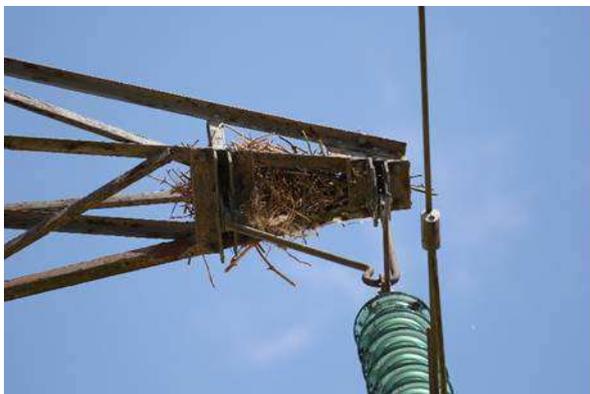
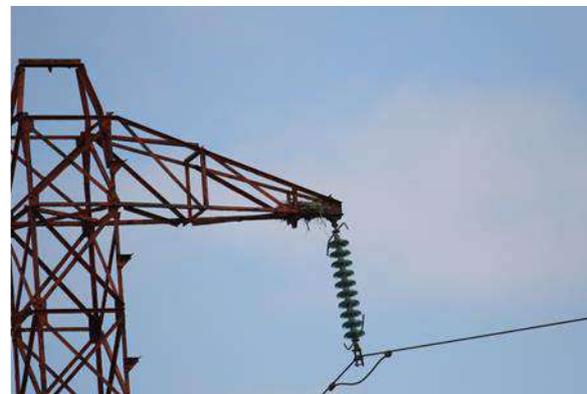
Ci-dessus, de gauche à droite, **nids inoccupés au niveau du pylône n°32 et du pylône n°33** - Ligne 63 KV - Creney– Brienne – expertise 2024 - ©J. MIROIR-ME

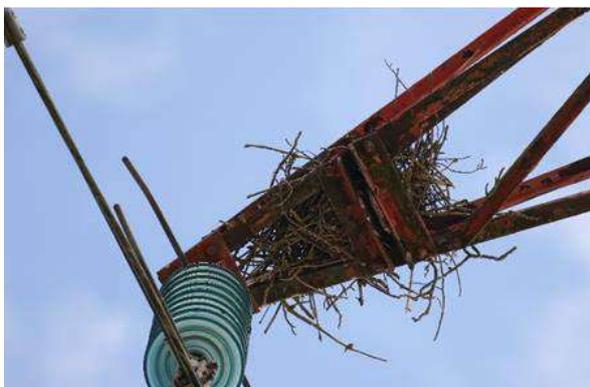
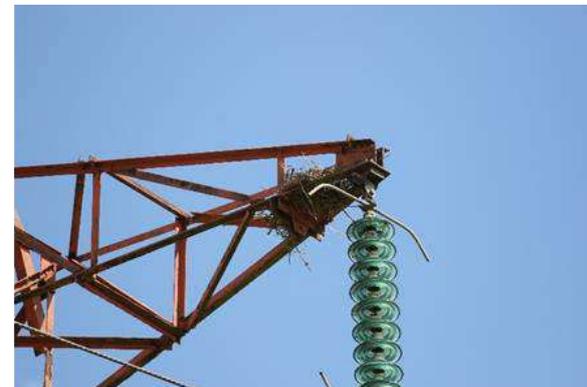
Ci-dessus, de gauche à droite, **nids inoccupés au niveau du pylône n°34 et du pylône n°36** - Ligne 63 KV - Creney– Brienne – 11 juin 2024 - ©J. MIROIR-ME

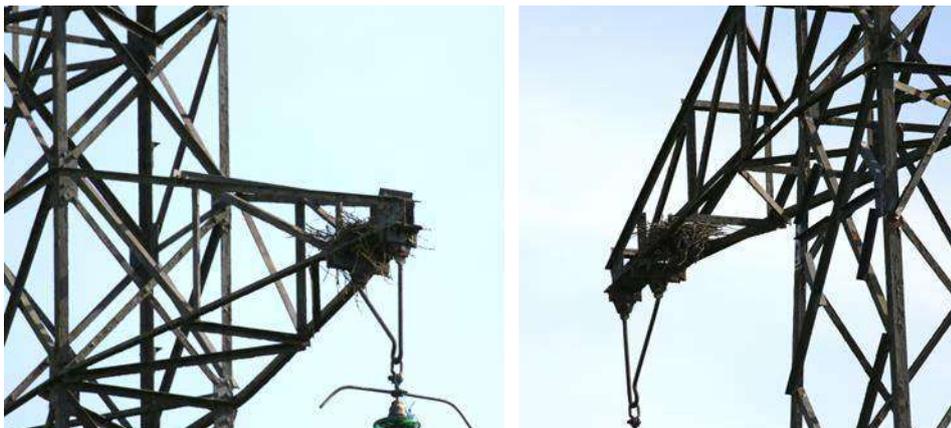
Ci-contre, **nid inoccupé au niveau du pylône n°41** (2 angles de vu) - Ligne 63 KV - Creney-Brienne – 25 avril 2024 - ©J. MIROIR-ME

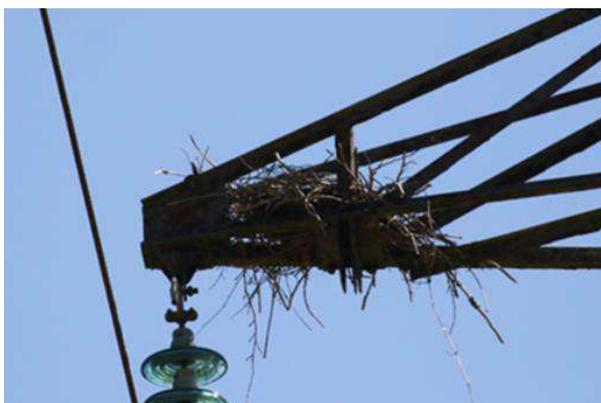
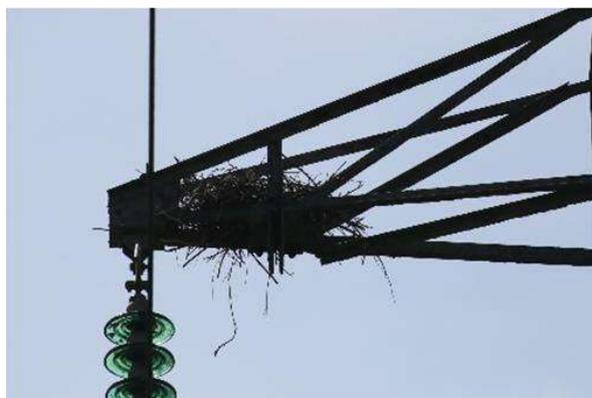
Ci-dessus, de gauche à droite, **nids inoccupés au niveau du pylône n°46 et du pylône n°48** - Ligne 63 KV - Creney-Brienne – 11 juin 2024 - ©J. MIROIR-ME

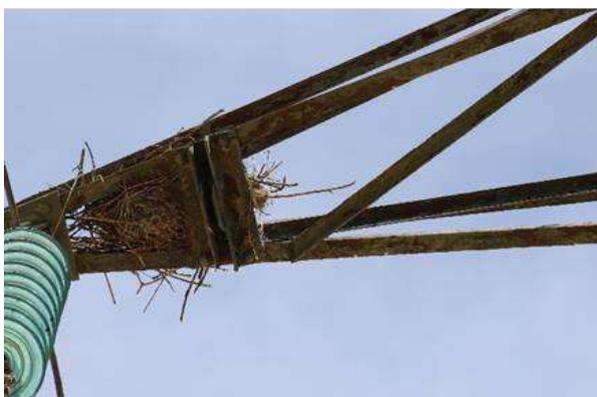
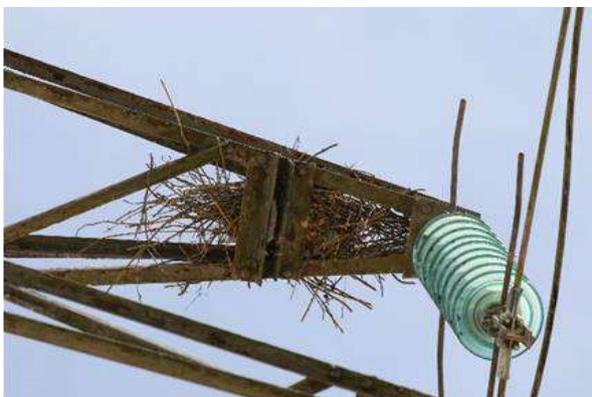
Ci-dessus, de gauche à droite, **2 nids inoccupés au niveau du pylône n°59** - Ligne 63 KV - Creney-Brienne – 15 avril 2024 - ©J. MIROIR-ME

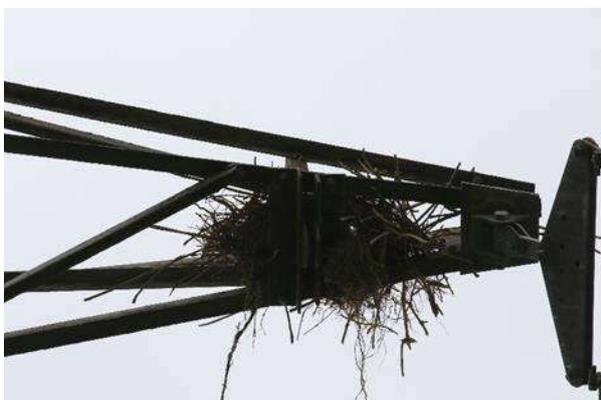
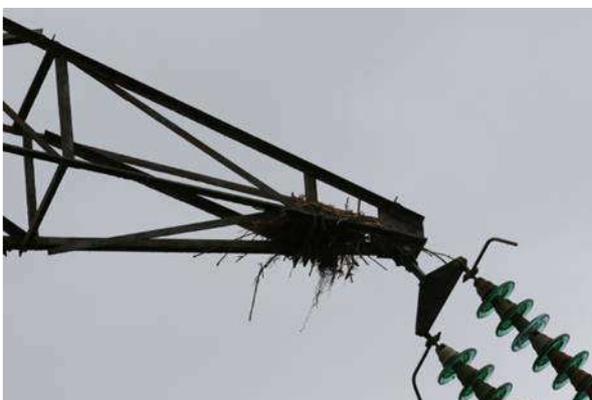
Ci-dessus, de gauche à droite, **nid inoccupé au niveau du pylône n°61** (2 angles différents) - Ligne 63 KV - Creney-Brienne – 15 avril 2024 - ©J. MIROIR-ME

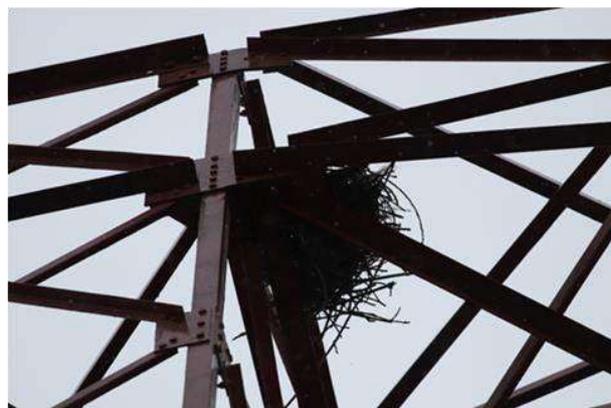
Ci-dessus, de gauche à droite, **nids inoccupés au niveau du pylône n°68 et du pylône n°69** - Ligne 63 KV - Creney– Brienne – 3 mai 2024 - ©J. MIROIR-ME

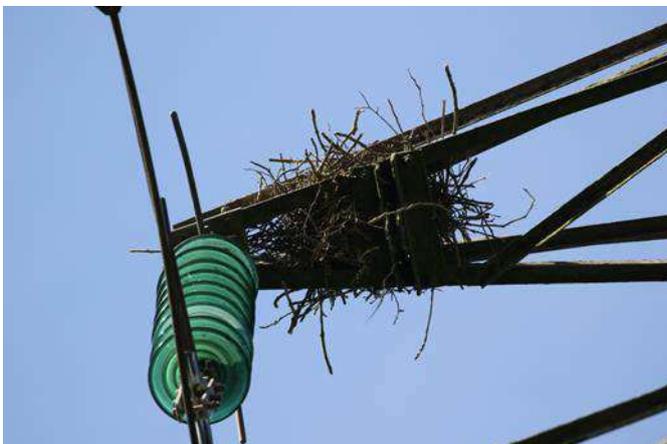
Ci-contre, **nid inoccupé au niveau du pylône n°73** - Ligne 63 KV - Creney– Brienne – 22 avril 2024 - ©J. MIROIR-ME

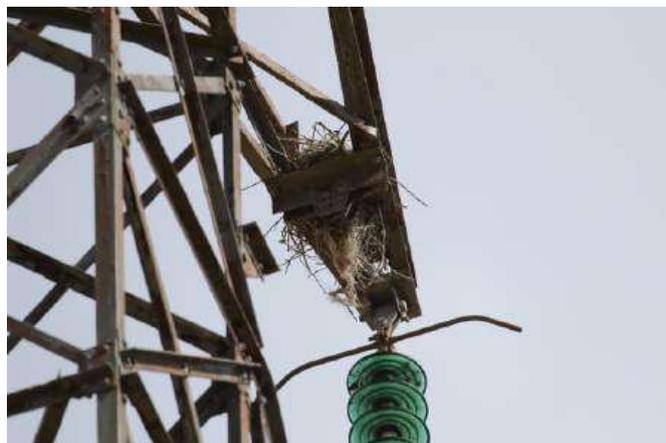
Ci-contre, **nid inoccupé au niveau du pylône n°84** - Ligne 63 KV - Creney– Brienne – 10 juin 2024 - ©J. MIROIR-ME

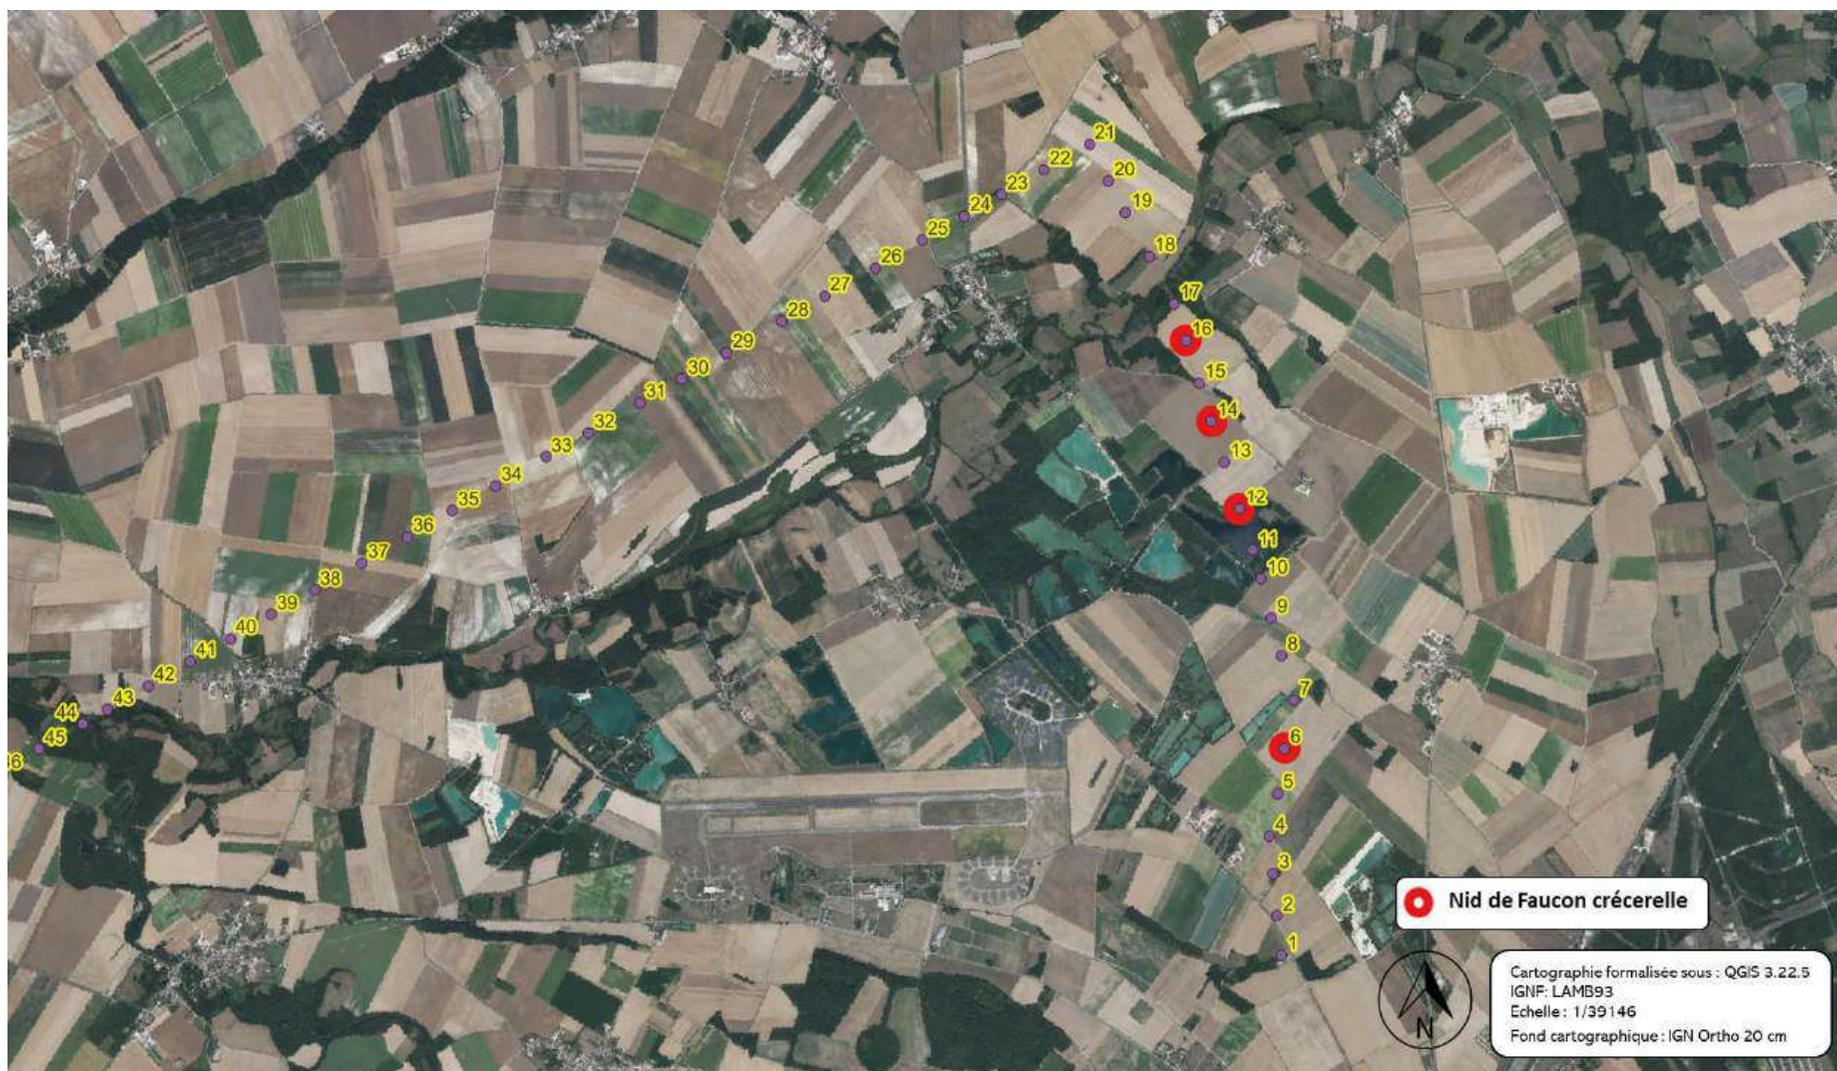
Ci-dessus, localisation générale des nids de Faucons crécerelles établis sur des pylônes – Planche 1 sur 2 - Fond cartographique : IGN Ortho 20 cm

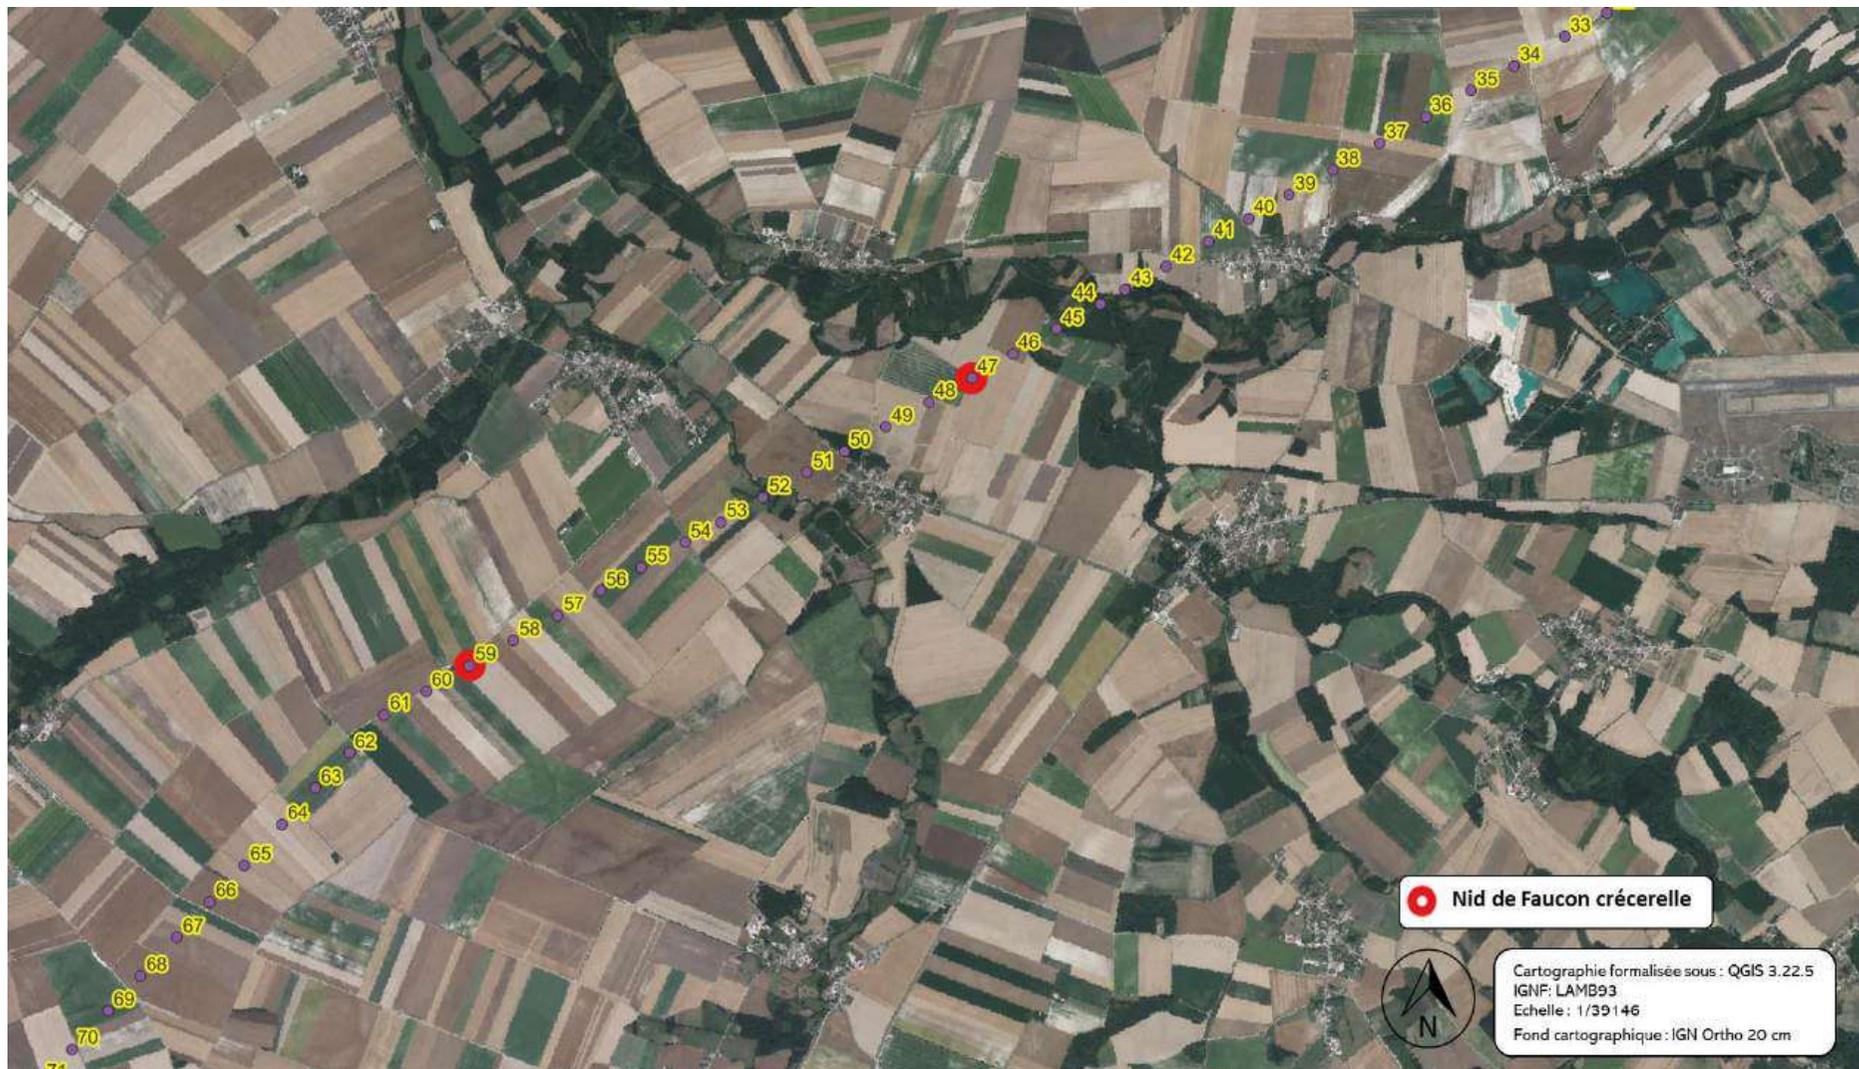
Ci-dessus, **localisation générale des nids de Faucons crécerelles établis sur des pylônes** – Planche 2 sur 2 - Fond cartographique : IGN Ortho 20 cm

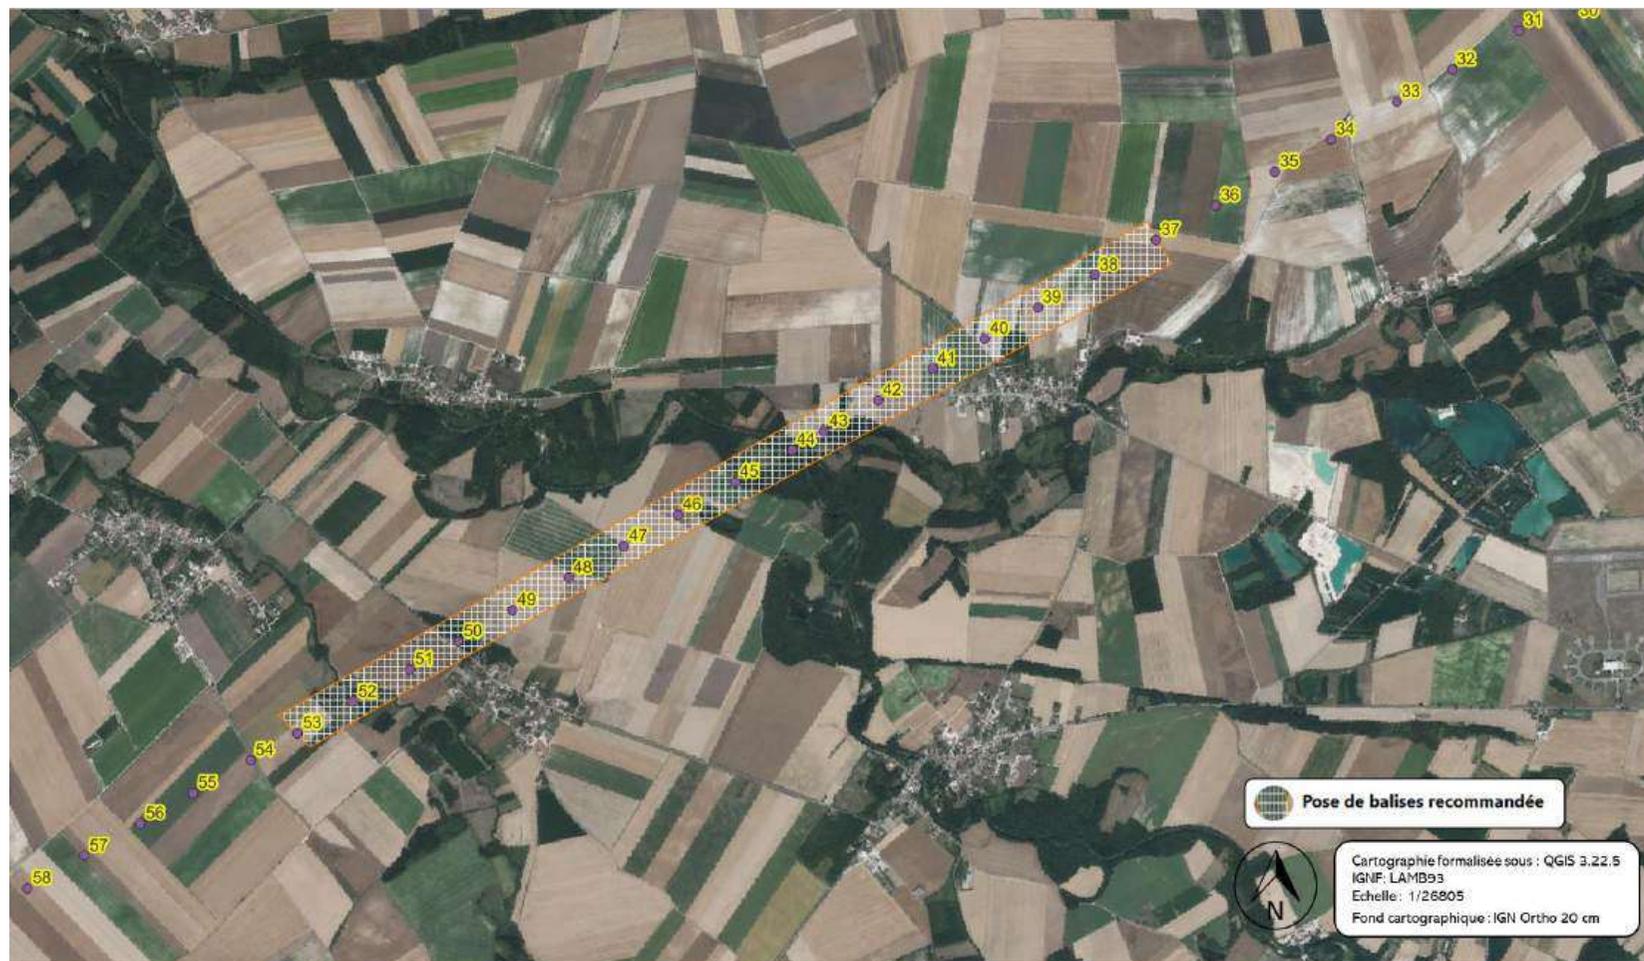
Ci-dessus, **localisation du premier groupe de portées pouvant opportunément être équipées de balises permettant de prévenir les risques de collisions d'oiseaux avec les câbles de la ligne** – Planche 1 sur 2 - Fond cartographique : IGN Ortho 20 cm

Il est proposé d'équiper deux portées de la ligne de balises permettant de prévenir les risques de collisions d'oiseaux avec les câbles de la ligne. Ces deux portées sont concernées par la présence d'axes de transit locaux et/ou migratoires concernant une grande diversité d'espèces et des effectifs périodiquement notables. Les deux groupes de portées proposées sont :

- Du pylône n°37 au pylône n°53, incluant la vallée de l'Aube, sa plaine alluviale périodiquement inondée et la vallée de l'Auzon.

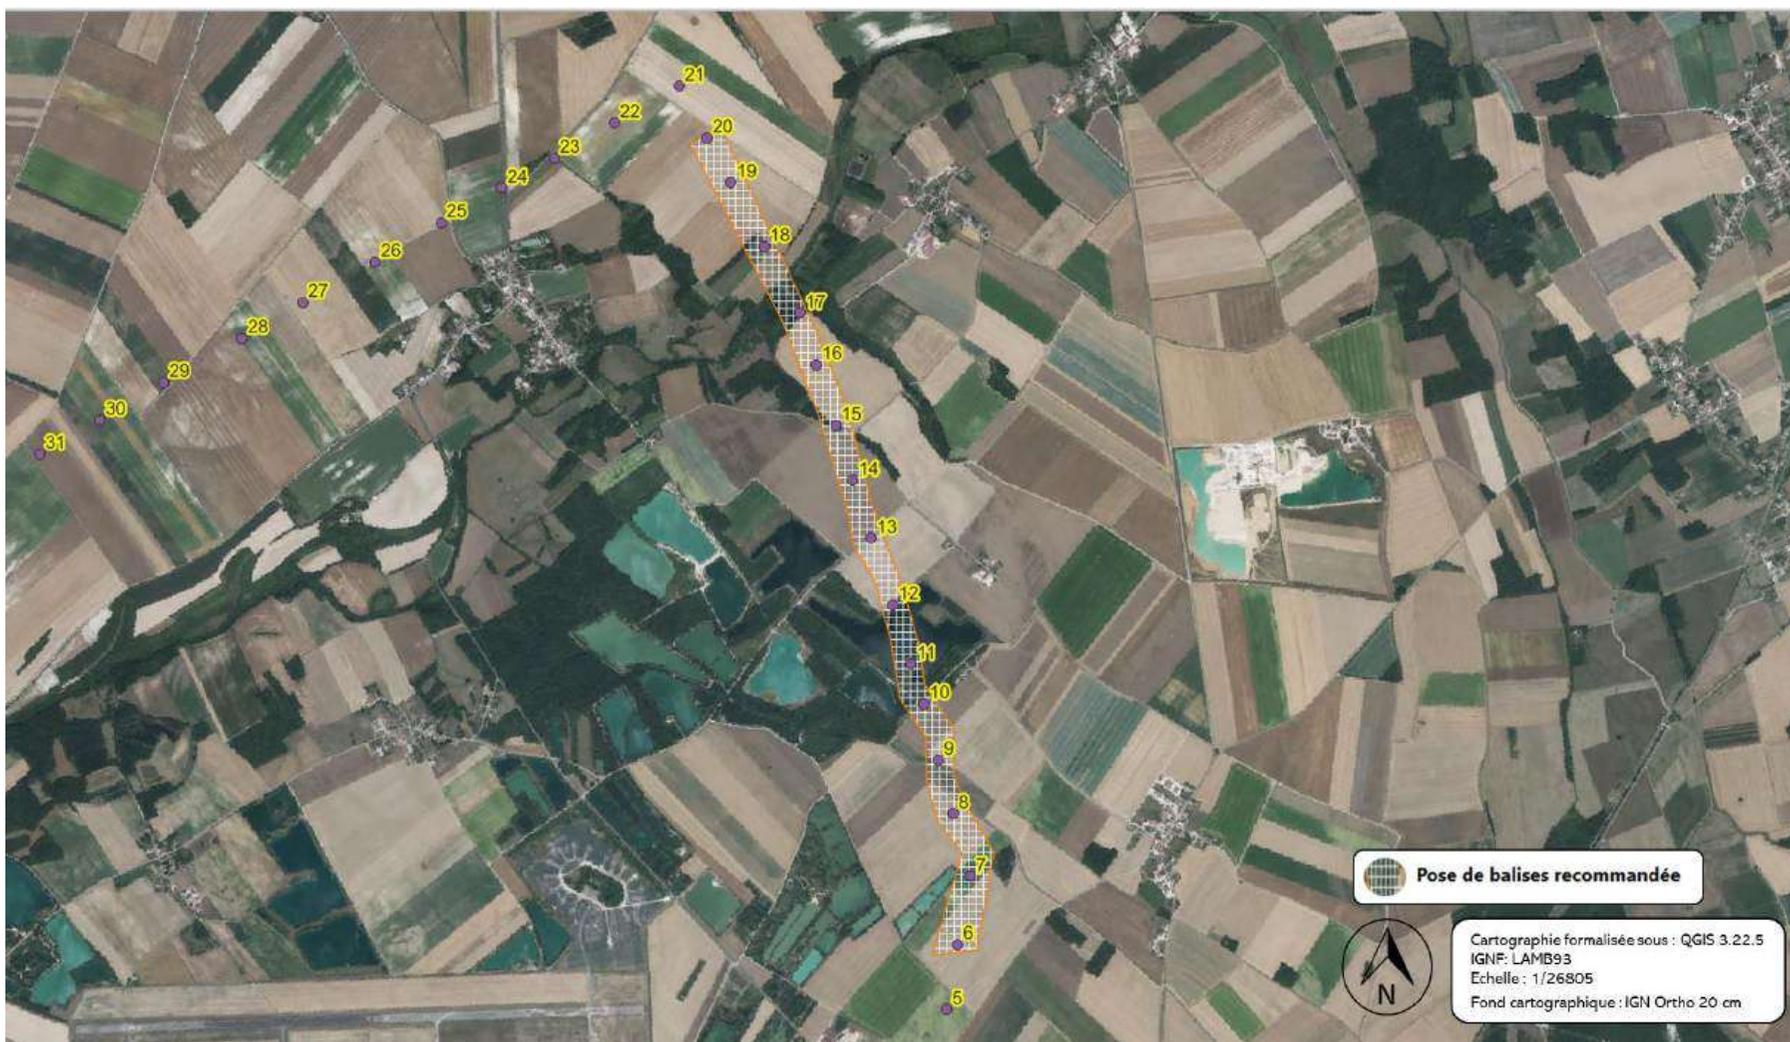
Ci-dessus, localisation du second groupe de portées pouvant opportunément être équipées de balises permettant de prévenir les risques de collisions d'oiseaux avec les câbles de la ligne – Planche 1 sur 2 - Fond cartographique : IGN Ortho 20 cm

- Du pylône n°6 au pylône n°20, incluant la vallée de la Voire et la plaine de Brienne aux abords des plan d'eau.
