Etude naturaliste préalable visant à définir les accès et les emprises de moindre impact

Projet de réhabilitation du réseau de transport d'électricité entre le poste de Brienne et le poste de Creney – Ligne 63 000 volts Brienne-Creney – Département de l'Aube (10)

Diagnostic naturaliste : Identification des enjeux relatifs à la présence d'éléments floristiques et faunistiques remarquables au niveau des accès d'emprises de travaux

Rapport de synthèse

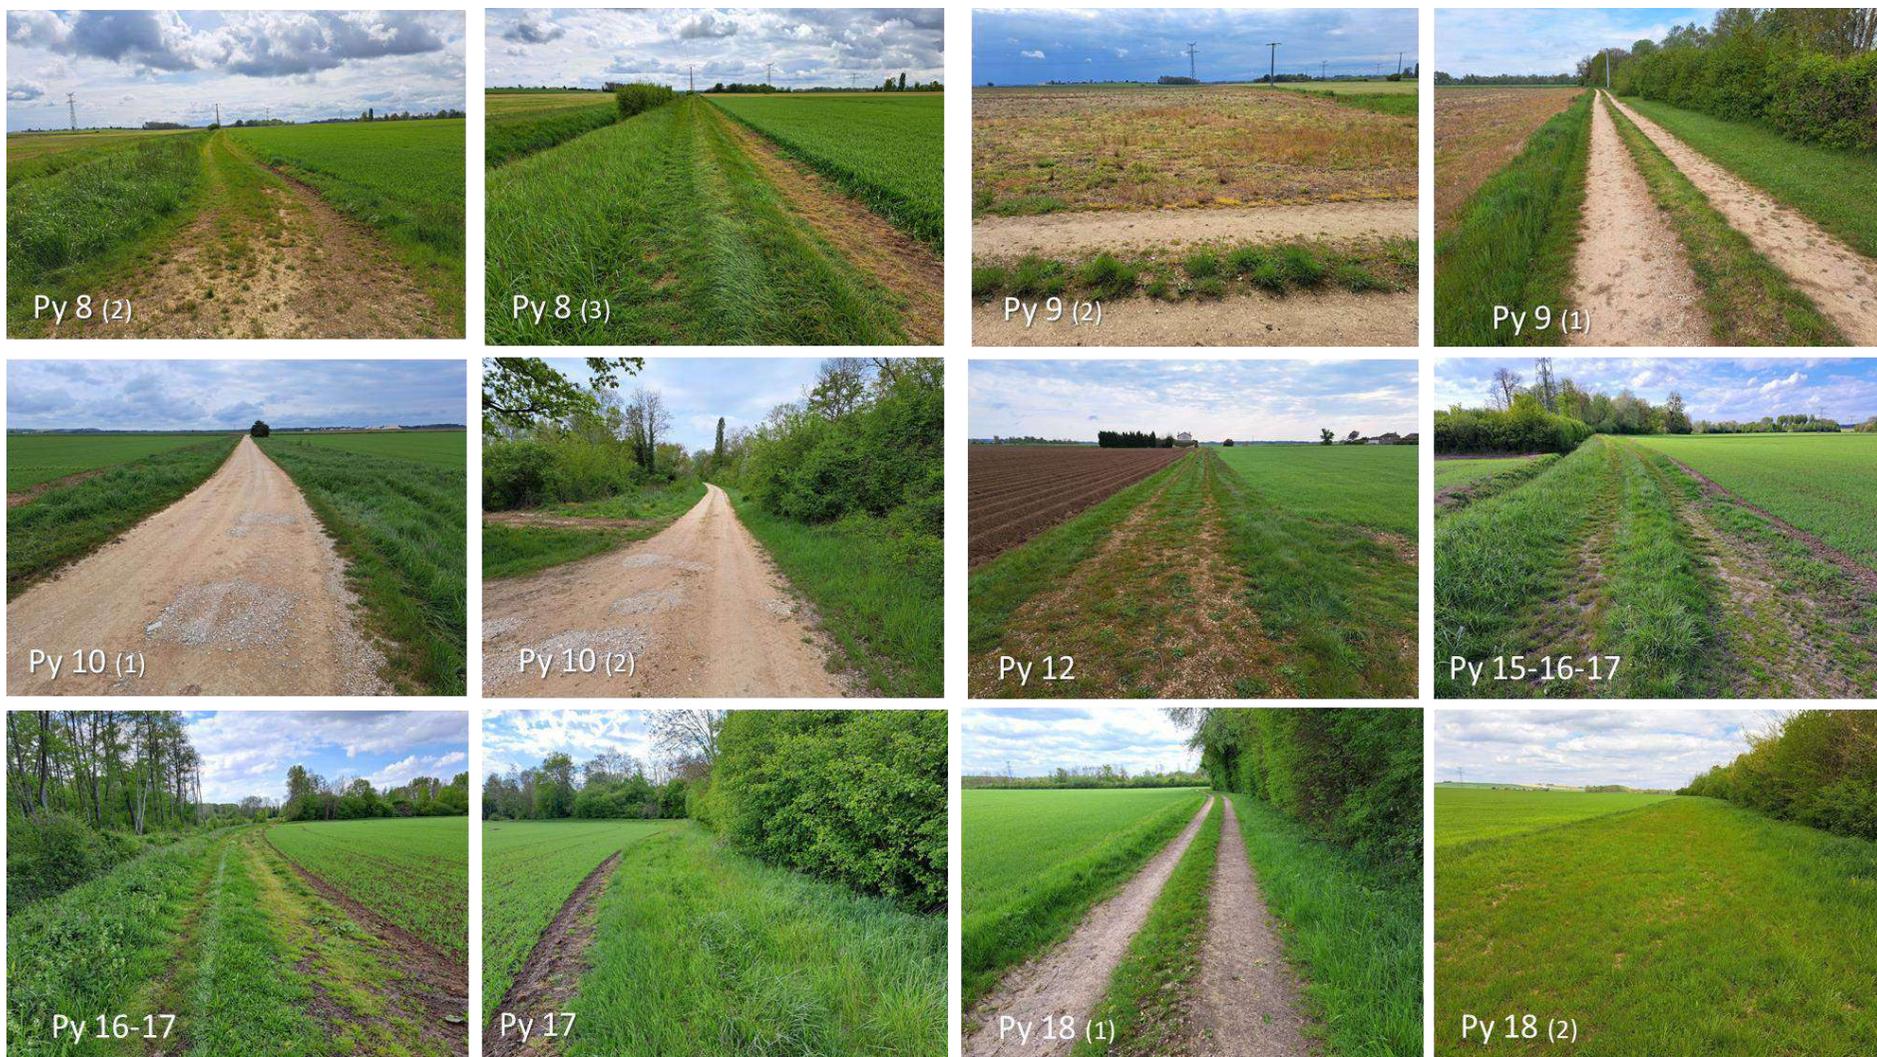
Ci-dessus, illustration de la nature et du contexte des emprises des pistes d'accès aux pylônes – Planche 1 sur 10 - avril, mai ou juin 2024 - ©J. MIROIR-ME

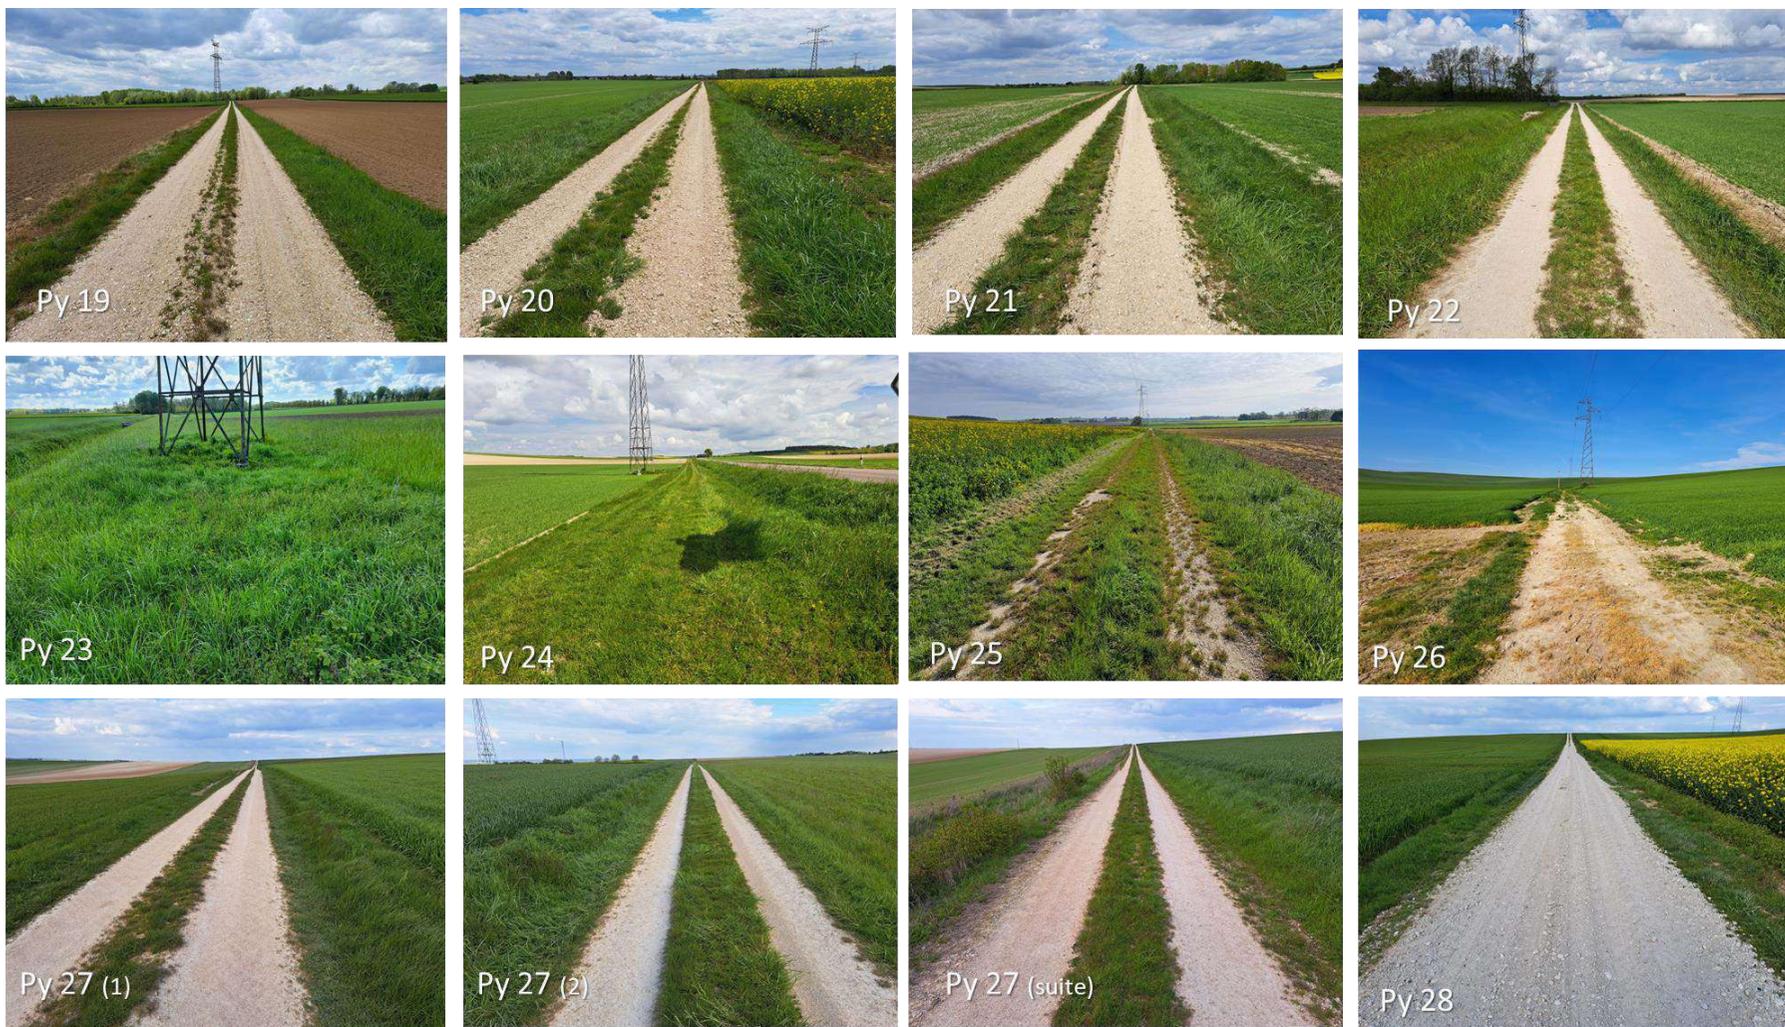
Ci-dessus, illustration de la nature et du contexte des emprises des pistes d'accès aux pylônes – Planche 2 sur 10 - avril, mai ou juin 2024 - ©J. MIROIR-ME

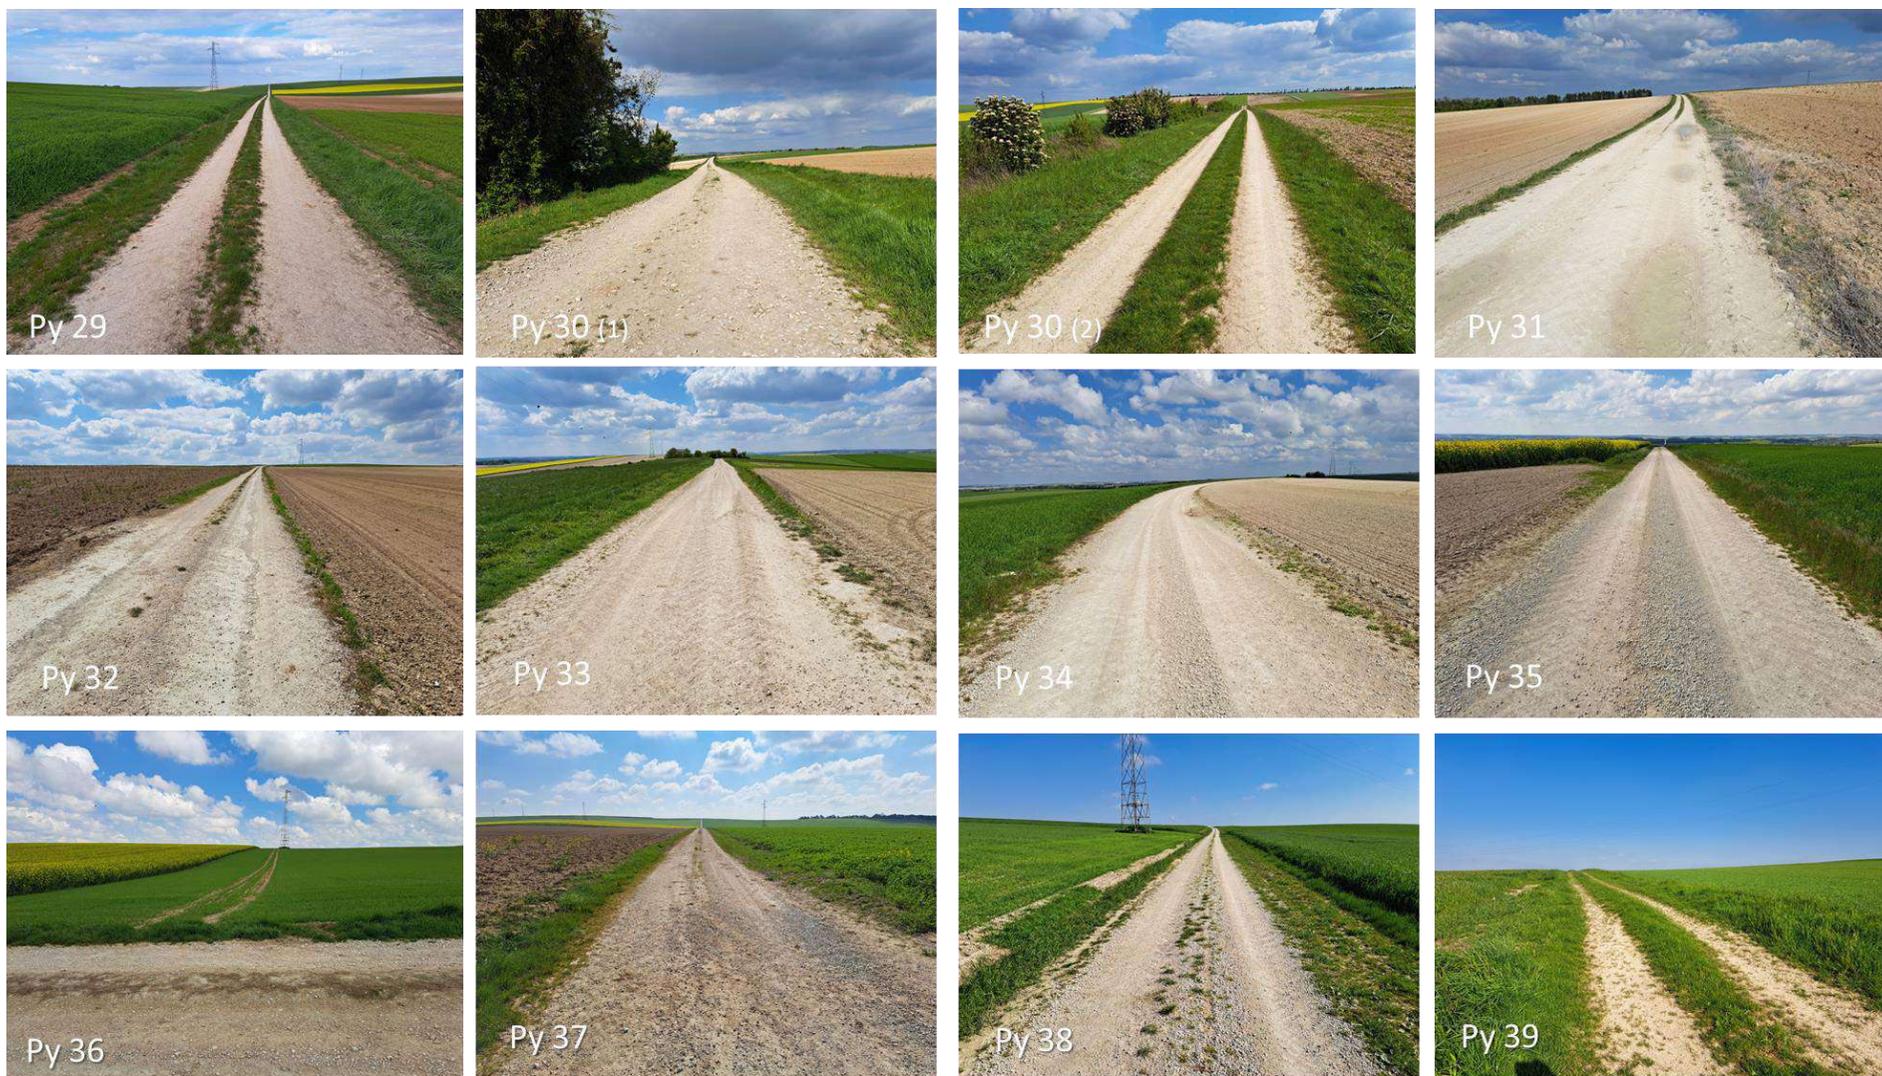
Ci-dessus, **illustration de la nature et du contexte des emprises des pistes d'accès aux pylônes** – Planche 4 sur 10 - avril, mai ou juin 2024 - ©J. MIROIR-ME

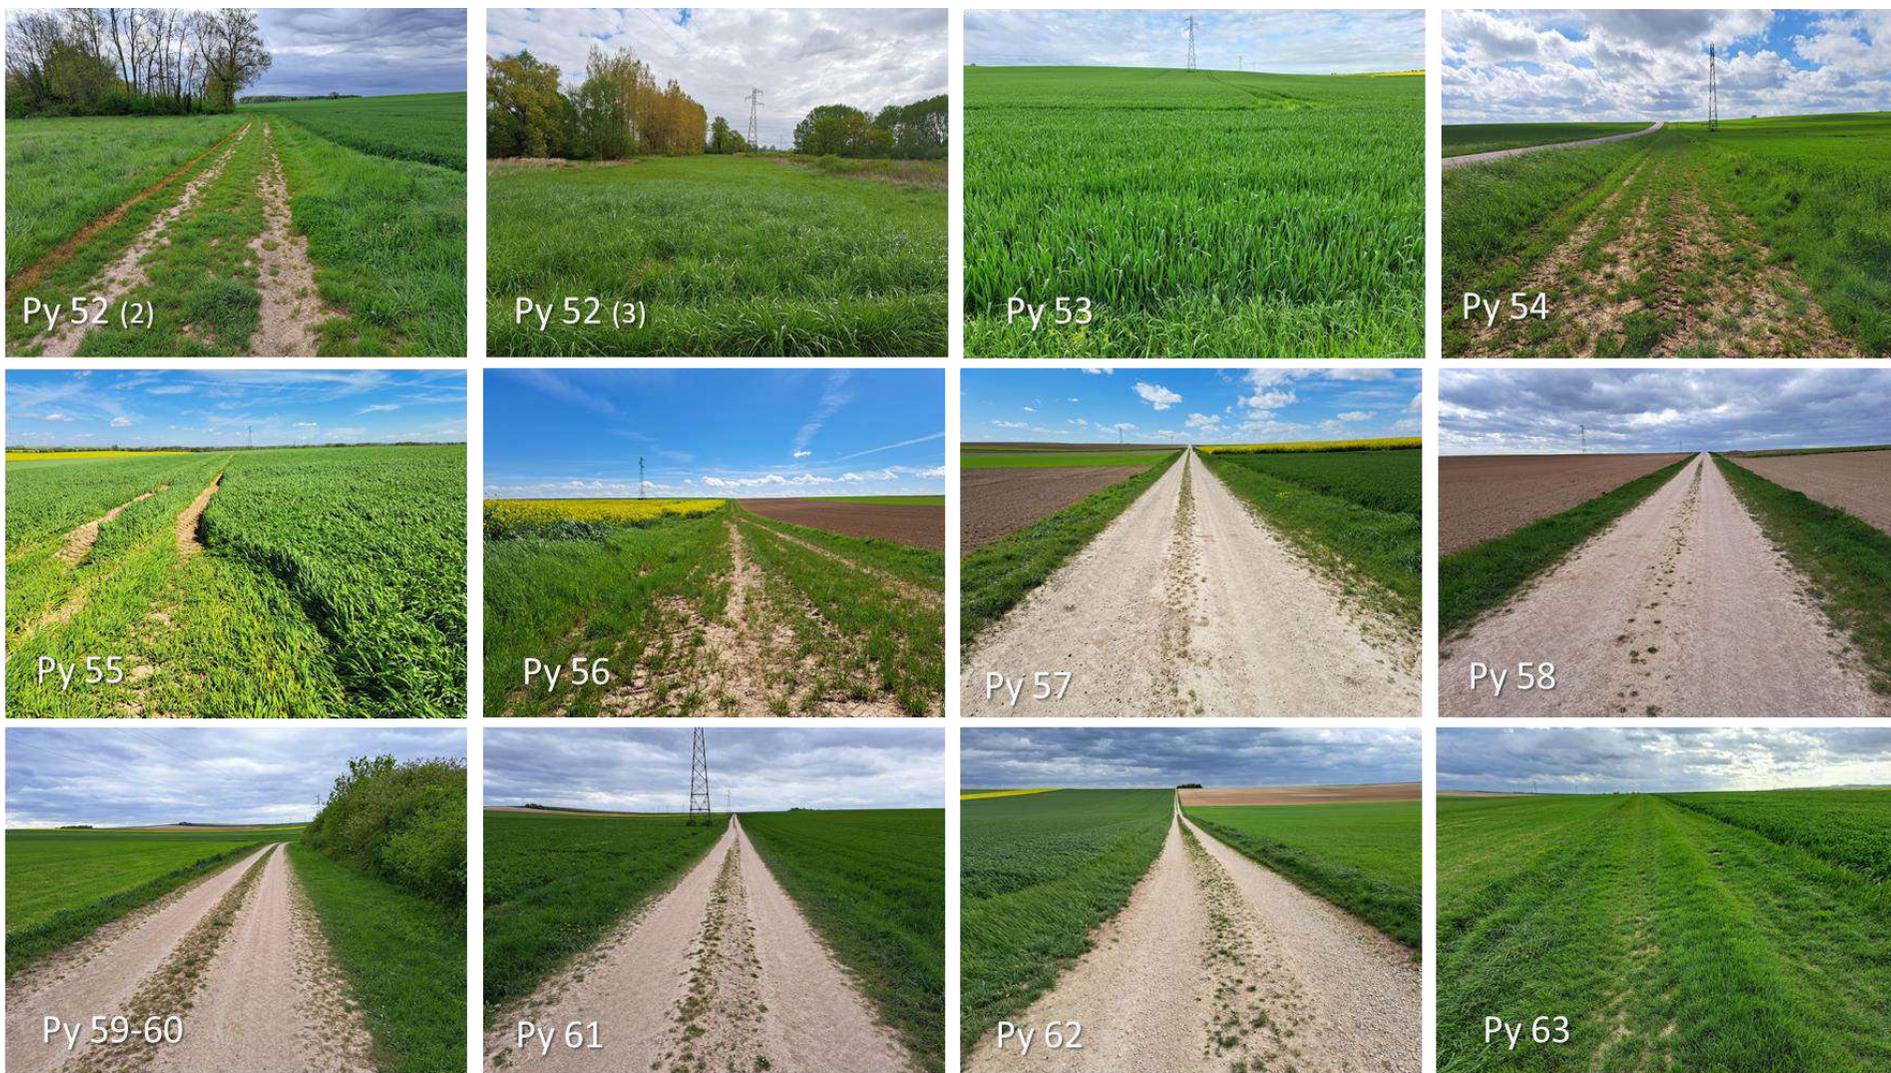
Ci-dessus, illustration de la nature et du contexte des emprises des pistes d'accès aux pylônes – Planche 6 sur 10 - avril, mai ou juin 2024 - ©J. MIROIR-ME

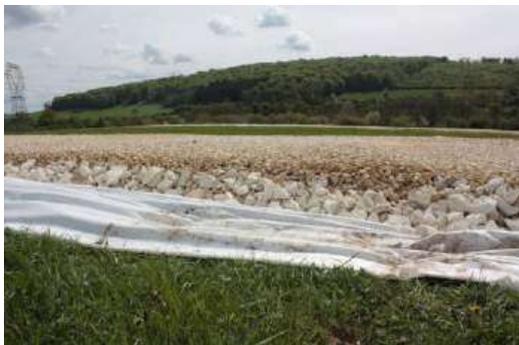
Ci-dessus, exemple de desserte aménagée dans le cadre de la reconstruction de la ligne LSV- Portée du pylône n°26 au n°27, le mercredi 29 avril 2015 – Source : © J.MIROIR-ME

La recherche d'une méthode simple à mettre en œuvre, apportant une réponse satisfaisante à la nécessité maintien de l'infrastructure sur plusieurs mois tout en ayant, in fine, un impact modéré sur les sols concernés a conduit proposer la mise en place de pistes sur cailloux en élévation.

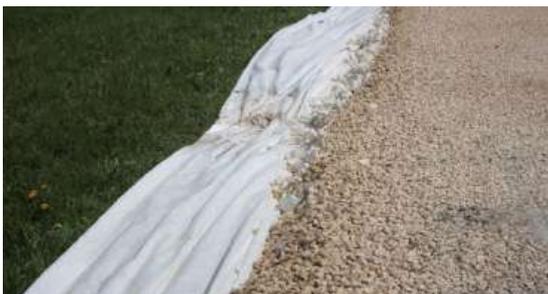
Ci-contre, exemple de desserte aménagée dans le cadre de la reconstruction de la ligne LSV- Portée du pylône n°26 au n°27. On notera que la nappe de géotextile dépasse largement de part et d'autre de la piste. Le mercredi 29 avril 2015 – Source : © J.MIROIR-ME

Le recours à une superposition de géotextiles est vivement recommandé.

Cette superposition a pour finalité de limiter les risques d'arrachement de la nappe. Par ailleurs, Les nappes de géotextile dépassant de part et d'autre permettent d'éviter l'étalement des cailloux dispersés accidentellement tout en facilitant leur reprise à la fin du chantier
