Mise en œuvre d'opérations de maintenance lourdes de la ligne à 63 000 Volts Brienne – Saint-Dizier – Département de l'Aube (10), de la Marne (51) et de la Haute Marne (52)

Dossier technique accompagnant la demande de dérogation de déplacement de nid de corvidés occupés par des Faucons crécerelle en 2024

Rapport de synthèse
Décembre 2025

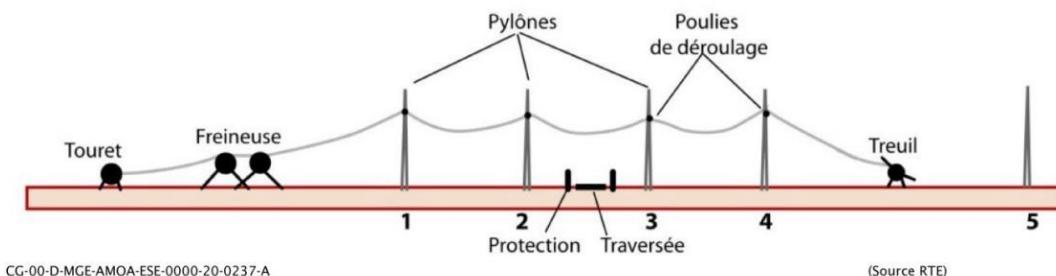
CG-00-D-MGE-AMOA-ESE-0000-20-0237-A

Cette technique de déroulage permet d'éviter le frottement des conducteurs au sol ce qui évite l'endommagement de la végétation, des clôtures et autres infrastructures ainsi que des câbles eux-mêmes.

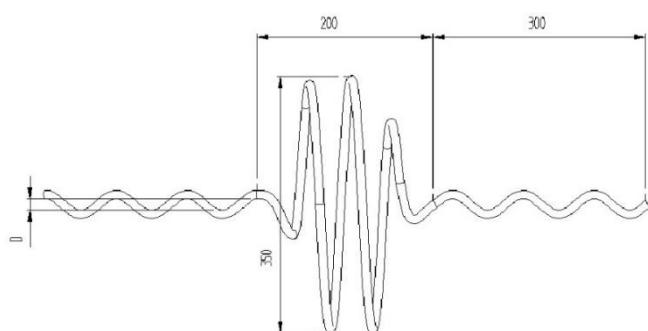
Ci-contre, **schéma technique d'une « balise avifaune »** composée d'un jonc synthétique préformé adapté pour des tensions d'utilisation jusqu'à 400 kV.

Des dispositifs anti-percussions ou « balises avifaune » visibles de jour comme de nuit sont installés sur les portée considérées comme orientées perpendiculairement aux axes de transit locaux ou migratoires de l'avifaune. Ces dispositifs sont installés sur le câble garde, composante moins perceptible que les câbles conducteurs lors du franchissement des nappes par des oiseaux. Ces dispositifs ont la forme de spirales en plastique enroulées autour du câble de garde. De couleur rouge pour une meilleure perception par les oiseaux en contexte diurne et blanche pour les conditions crépusculaires, elles sont positionnées les unes par rapport aux autres à une distance d'environ 7 m.

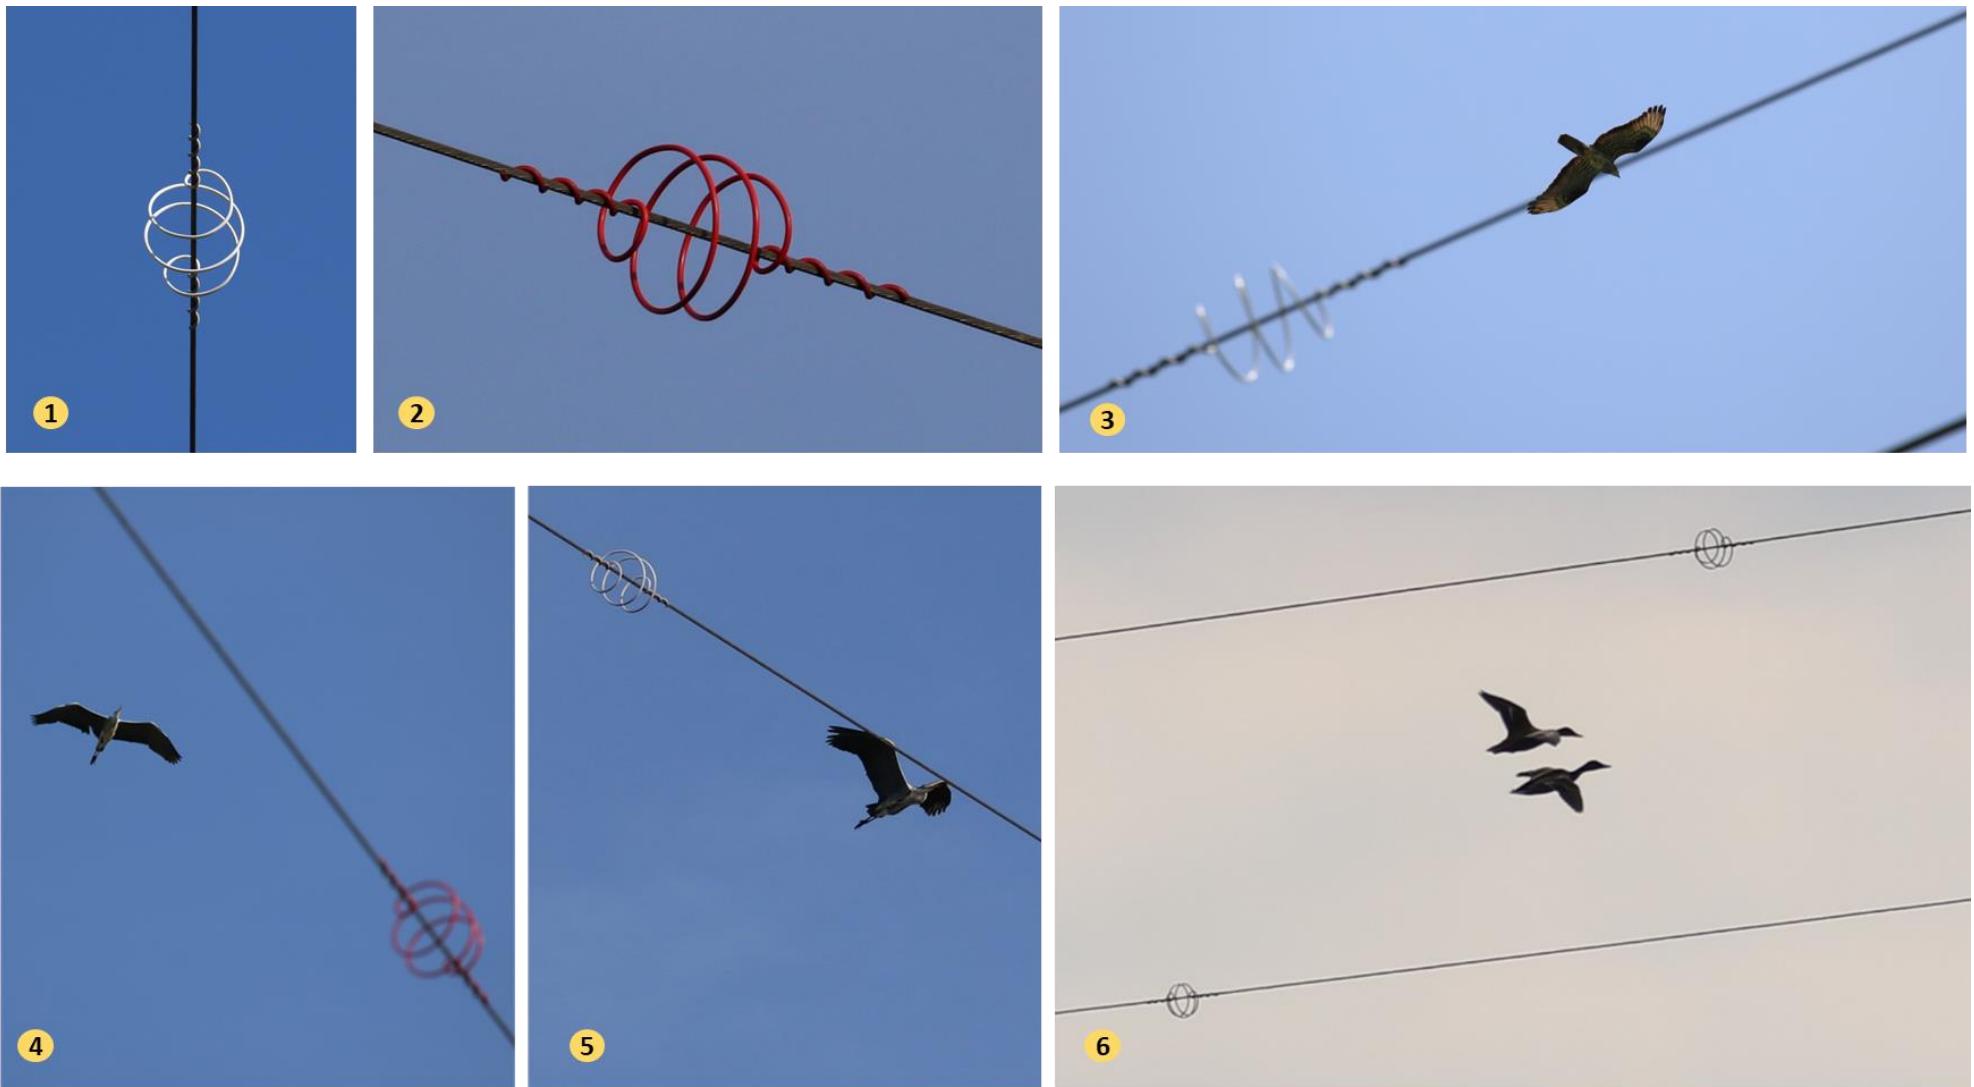
Ci-dessus, **câbles de garde de tronçons de ligne électrique équipés de dispositifs anticollisions ou « balises avifaune »** qui sont alternativement de couleur blanche ❶ et de couleur rouge ❷. Ces balises ont pour objectif de matérialiser de manière plus marquée la présence des câbles de garde. Exemples de franchissement par une Bondrée apivore (*Pernis apivorus*) ❸, des Hérons cendré (*Ardea cinerea*) ❹❺ et par des Canards colverts (*Anas platyrhynchos*) — Ligne THT Lonny-Seuil-Vesle expertise 2017 / 2021 - ©J. MIROIR-ME.

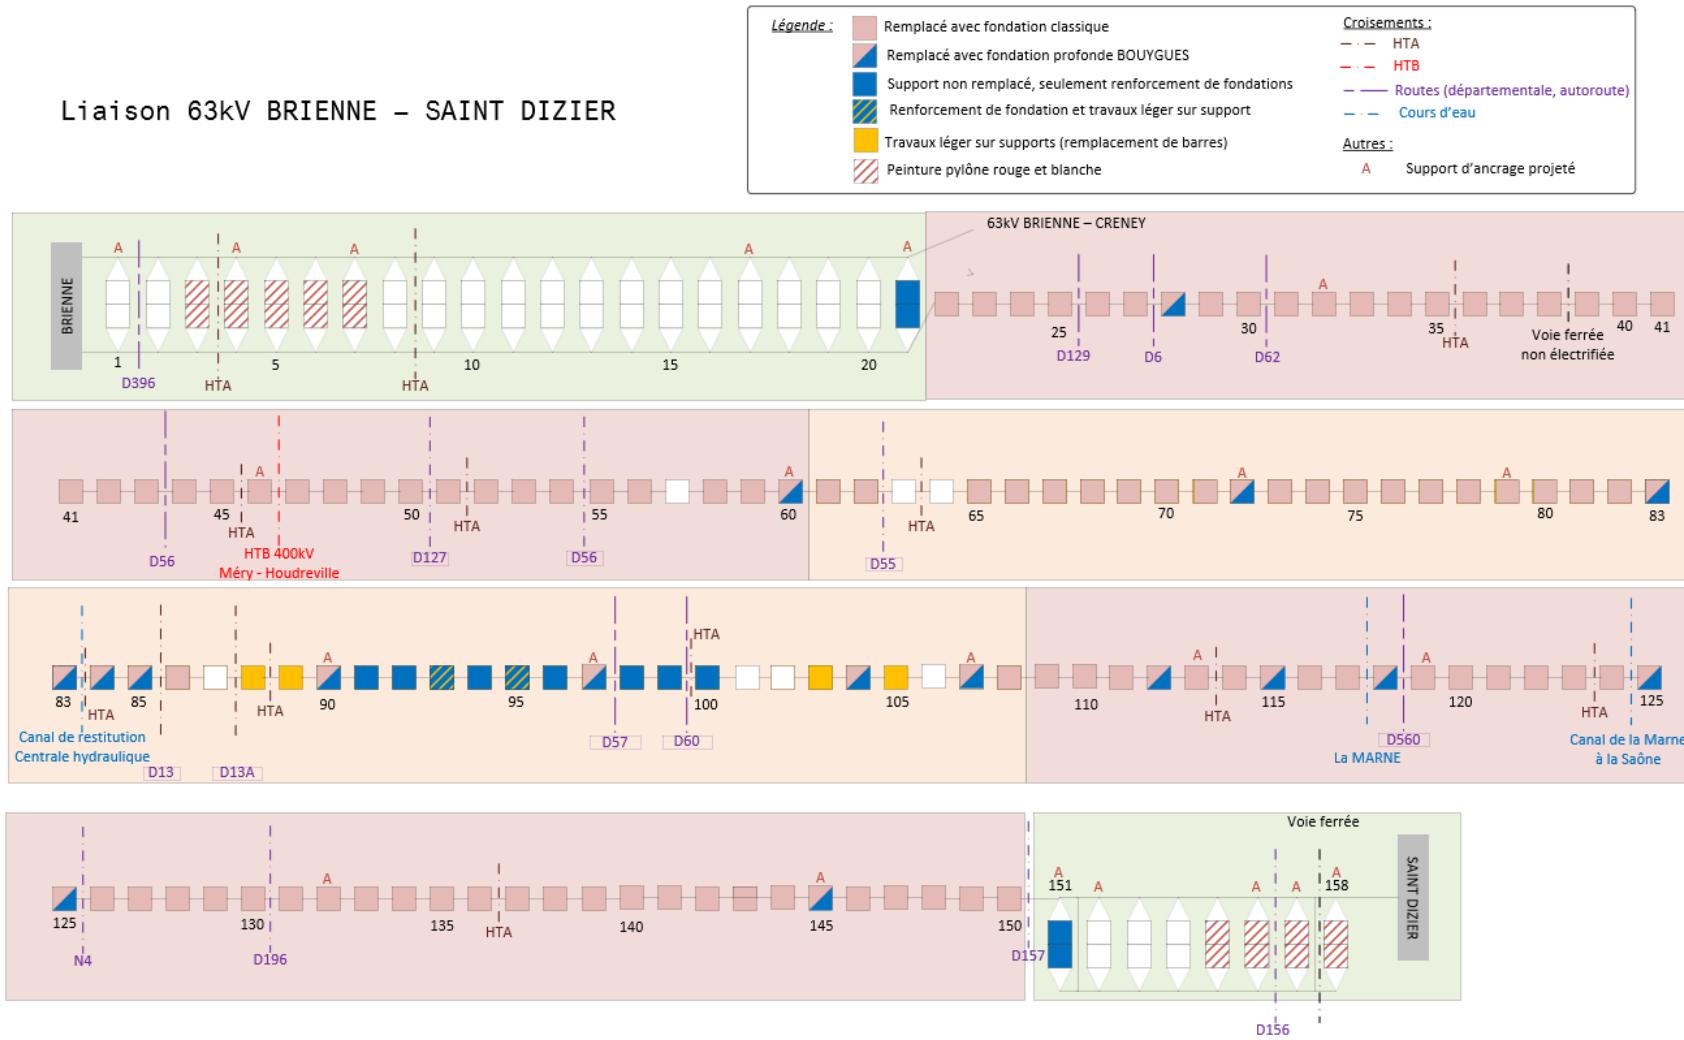
Ci-dessus, présentation schématique synthétique des différentes opérations devant être mises en œuvre dans le cadre de la maintenance lourde de la ligne à 63 000 volts - Brienne-Saint-Dizier. Source : RTE

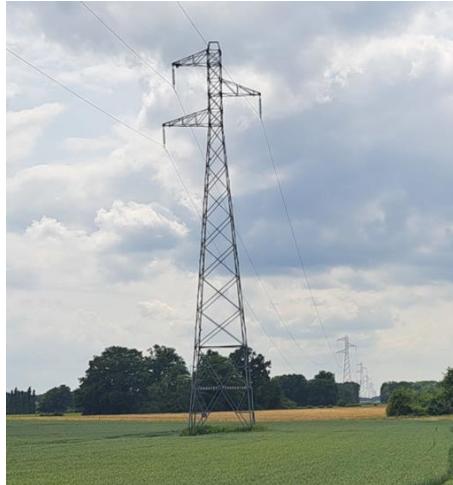
L'identification de la **présence de supports de nidification potentiels**, sur les pylônes de la Ligne 63 000 volts – Brienne-Saint-Dizier, constitue un des objectifs de cet expertise. Du pylône n°22 au pylône n°113, les supports sont de type « à 3 triangles (1 circuit triphasé) » également appelés pylônes à armement Triangle. Il s'agit de pylône de conception ancienne dont la mise en place date des années 40. Les nids observés sont généralement positionnés au niveau des consoles et plus rarement à l'angle des poutres et des traverses au niveau de la tête du pylône.

Ci-contre, vues d'un pylône de type « à 3 triangles » de la ligne 63 KV – Brienne-Saint Dizier–juin 2025 - ©J. MIROIR-ME

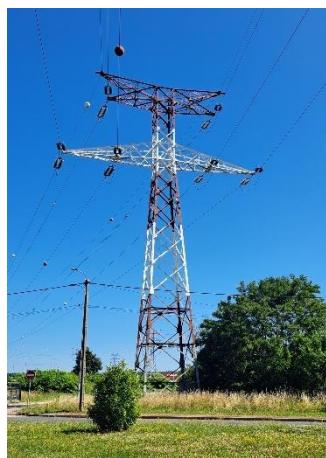
Du pylône n°113 au pylône n°150, s'observent des supports de type « tête de chat ». Les nids observés sont généralement positionnés au niveau des consoles et au-dessus de la suspension centrale et plus ponctuellement à l'angle des poutres et des traverses au niveau de la tête du pylône.

Ci-contre, vues d'un pylône de type à « tête de chat » de la ligne 63 000 volts – Brienne-Saint Dizier–juin 2025 - ©J. MIROIR-ME

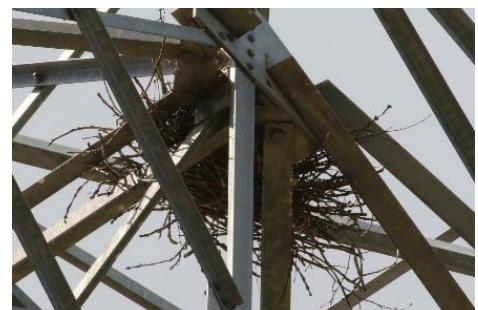
Du pylône n°150 au poste de Saint-Dizier, les supports sont de conception récente de type Beaubourg. Sur ce type de support les nids observés sont généralement positionnés au niveau des consoles, à l'angle des poutres et des traverses au niveau du fût et de la tête du pylône et au-dessus des chaînes de suspension.

Ci-contre, vues d'un pylône de type à « Beaubourg » de la ligne 63 000 volts – Brienne-Saint Dizier–juin 2025 - ©J. MIROIR-ME

Le nid de Corneille noire est généralement constitué de brindilles positionnées de manière plus ou moins ordonnée en coupelle d'un diamètre de 40 à 50 cm en moyenne. Il s'agit en effet d'une assise de brindilles et de rameaux non feuillés d'arbres ou d'arbustes. La coupe, profonde, est garnie d'éléments divers (poil, laine, ficelle, plumes, herbes...), très variable en fonction de l'environnement du nid.

Ci-contre, Ancien nid de Corneille noir inoccupé - Ligne 63 000 volts – Brienne-Saint Dizier – juin 2025 - ©J. MIROIR-ME

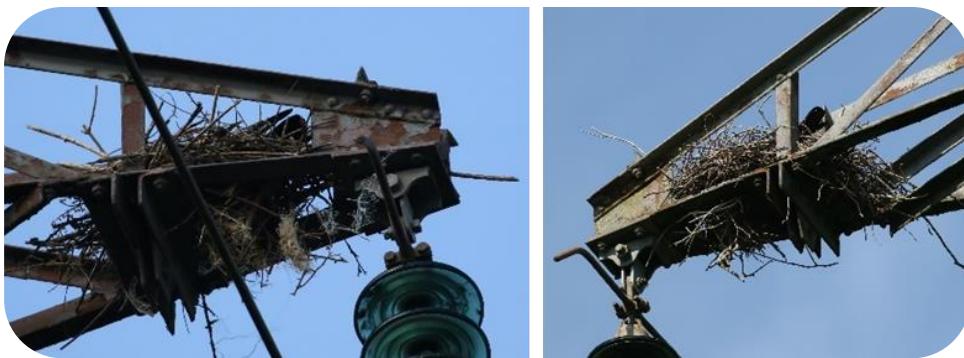
Ci-dessus, **Corneilles noires occupant des nids positionnés sur des pylônes de type « à 3 triangles »** - photographies d'illustration prises en dehors de l'aire d'étude - ©J. MIROIR-ME

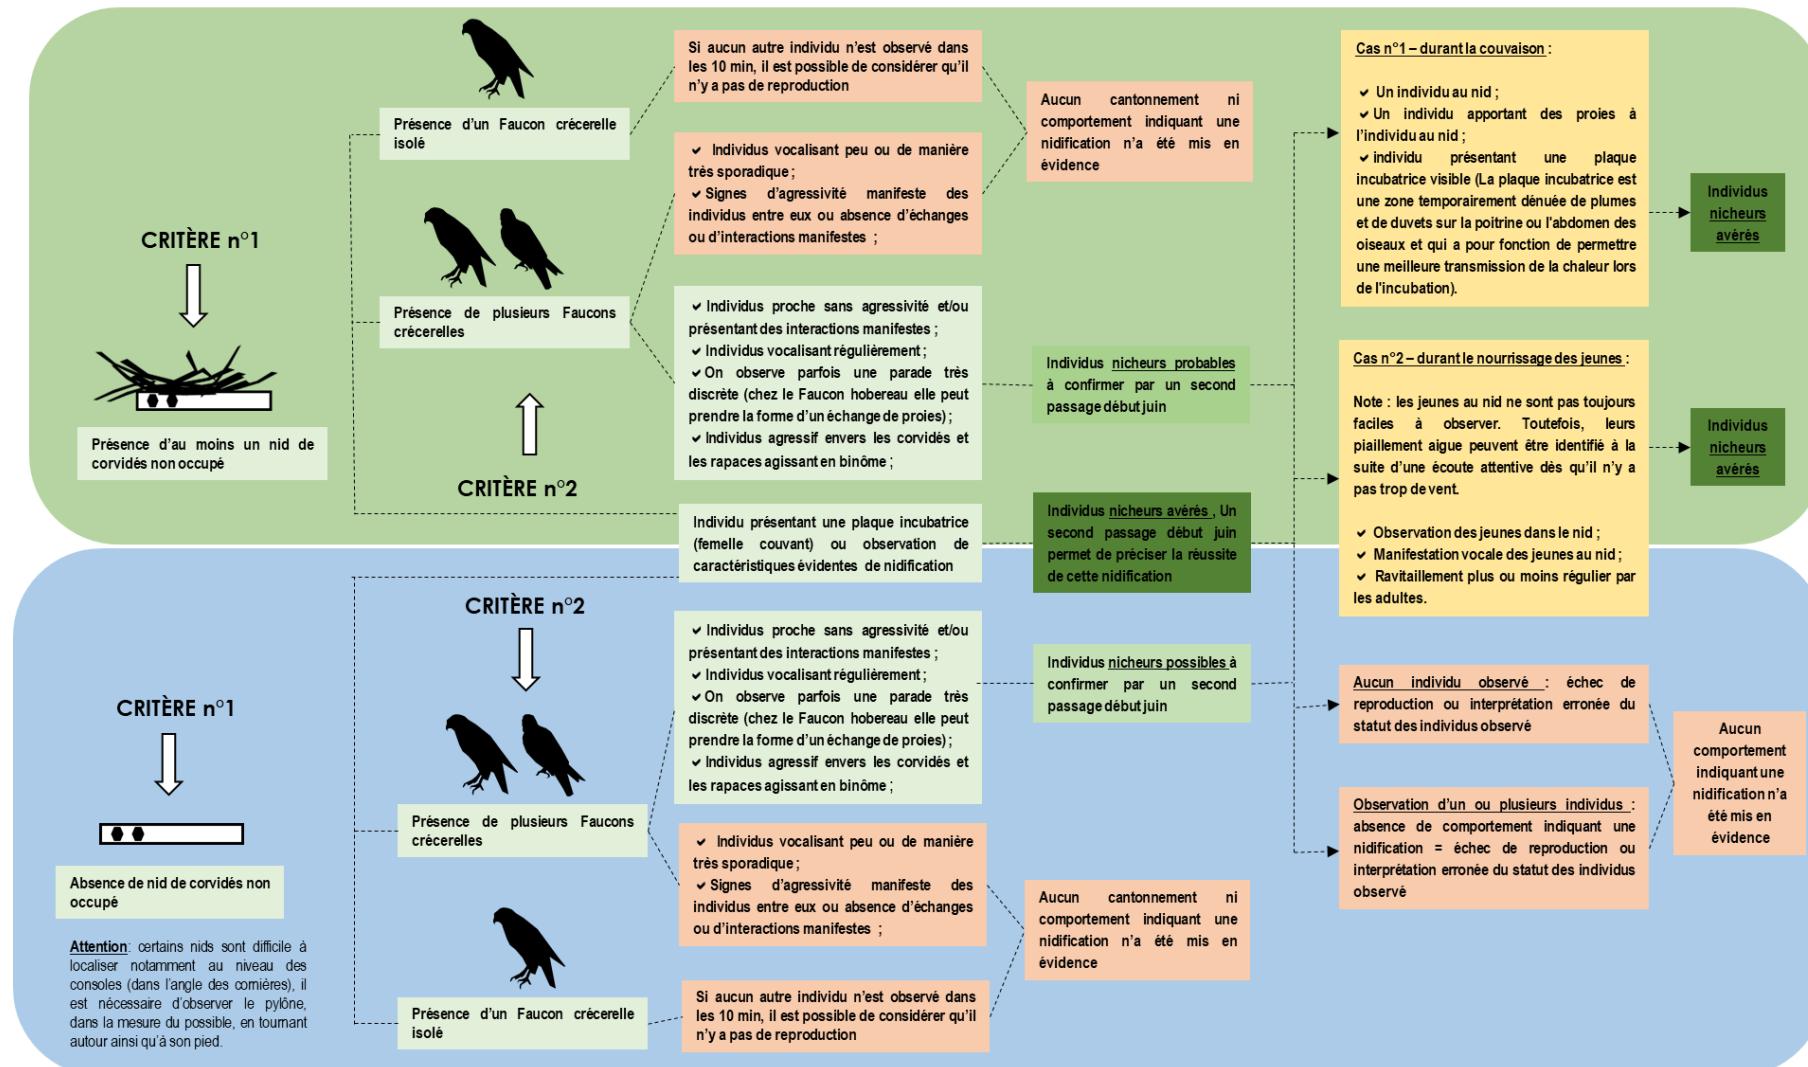
Ci-dessus, schéma présentant les critères diagnostiques permettant de statuer sur le statut biologique des faucons (Faucon crécerelle et hobereau) observés sur les pylônes - ©J. MIROIR-ME

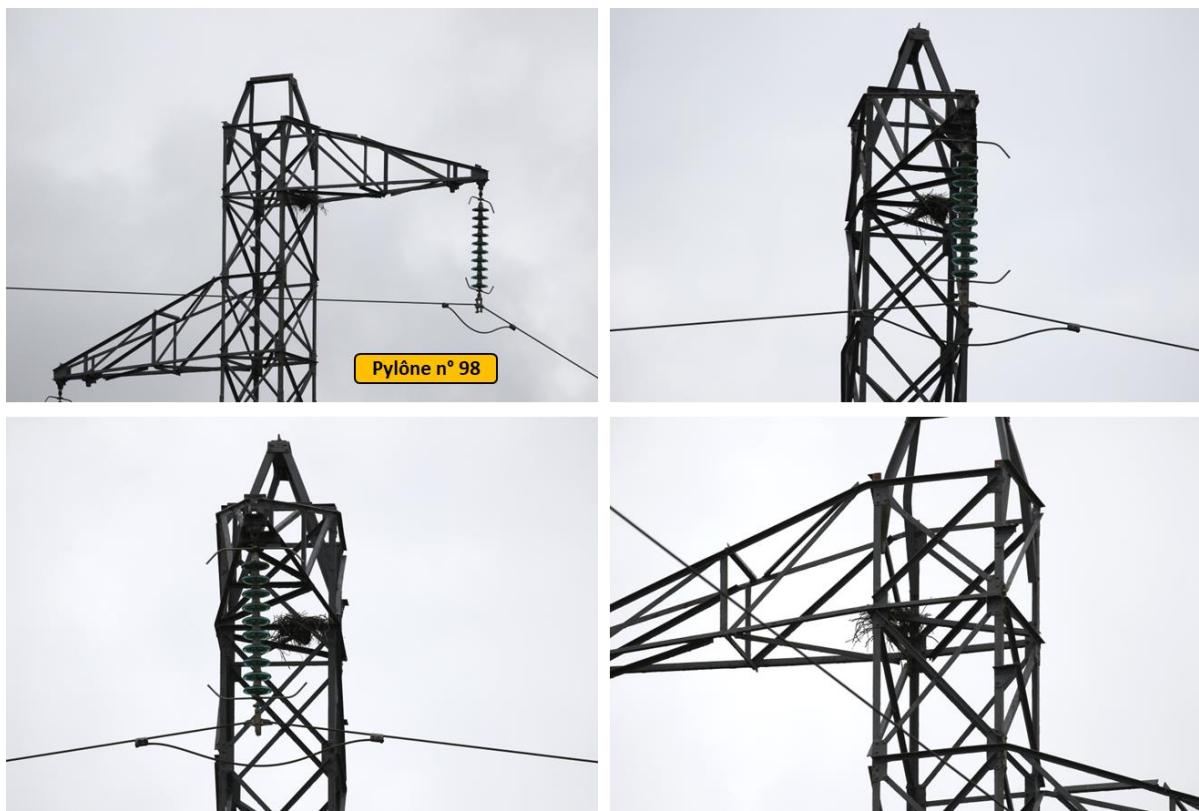
Ci-dessus, **exemple d'un nid établit sur un pylône ayant fait l'objet d'une observation sur différents angles** - Ligne 63 000 volts Brienne-Saint-Dizier – 2 mai 2025 - ©J. MIROIR-ME

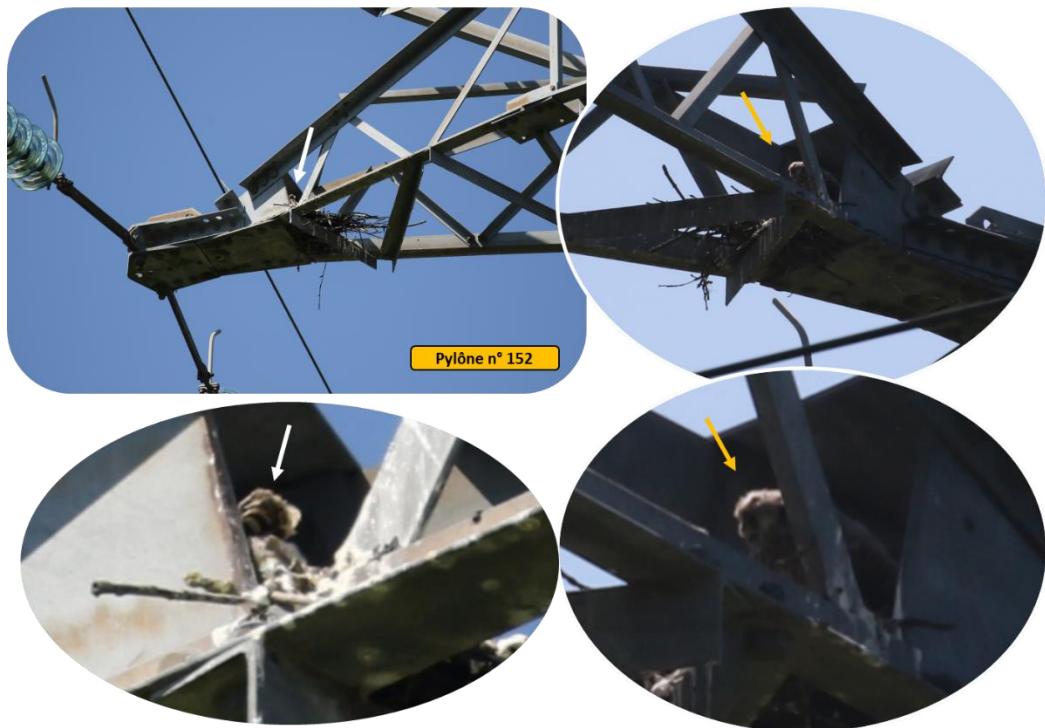
Ci-dessus, **nidification avérée d'un couple de Faucons crécerelle sur le pylône n°152 de la ligne 63 000 volts Brienne-Saint-Dizier** : On constate la présence d'un adulte ravitaillant 2 juvéniles de quelques semaines – 9 juillet 2025 - ©J. MIROIR-ME

N° de support	Observation(s)
Pylône n°152	Nidification avérée du Faucon crécerelle (<i>Falco tinnunculus</i>) Les adultes ravitaillent et un juvénile de quelque semaine est observé sur le nid le 24 juin 2025.

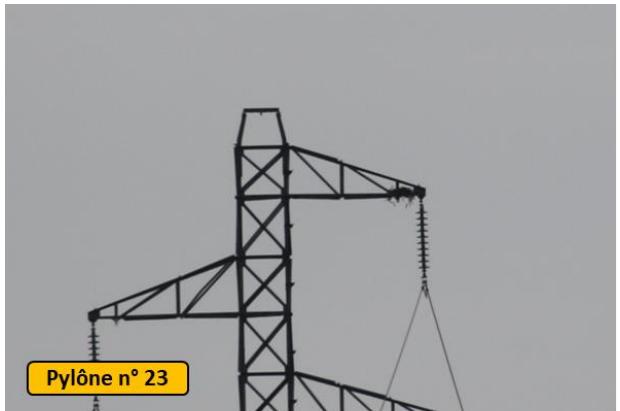
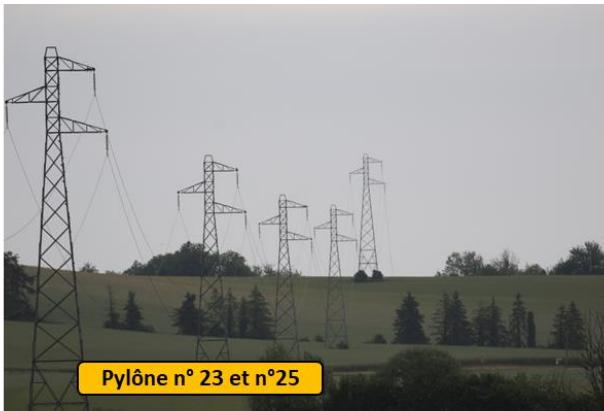
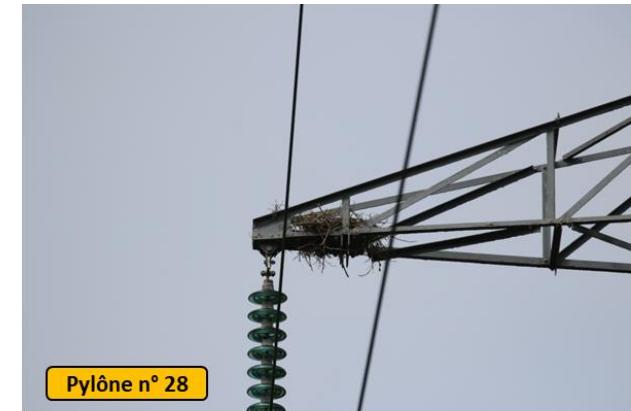
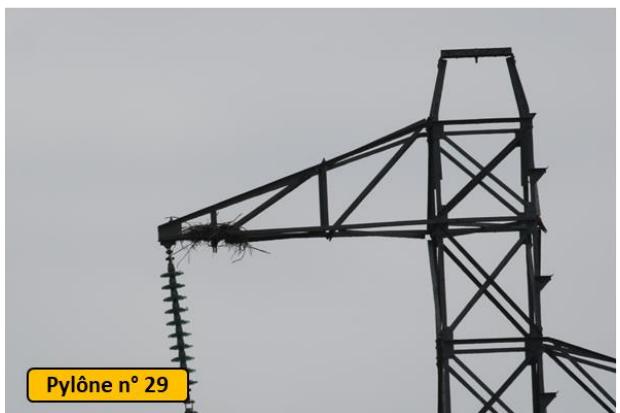
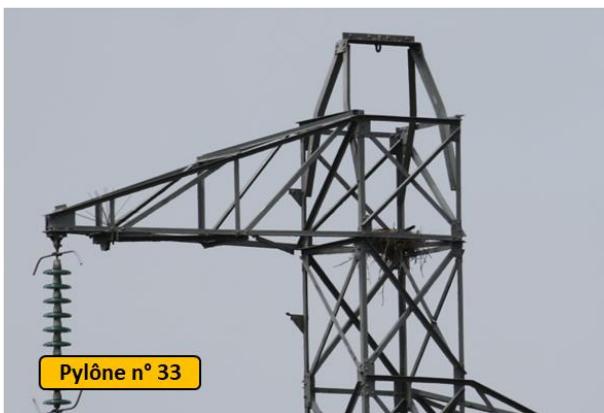
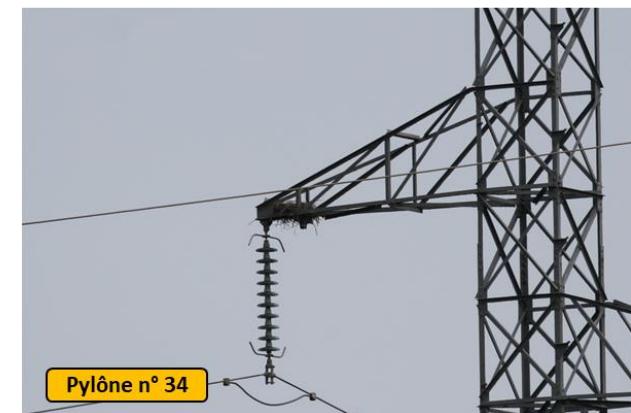
Ci-dessus, de gauche à droite, **nids inoccupés au niveau du pylône n°23 au pylône n°34** - Ligne 63 000 volts – Brienne – Saint-Dizier – expertise 2025 - ©J. MIROIR-ME

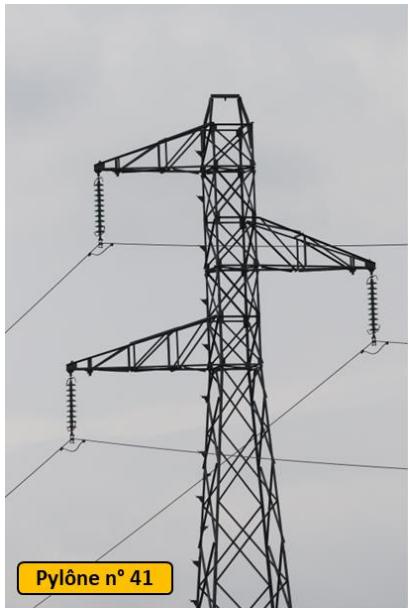
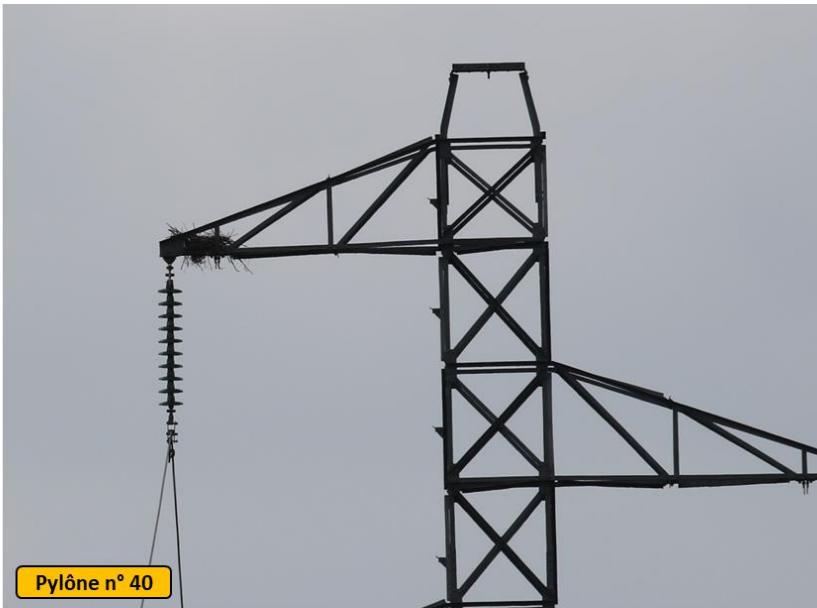
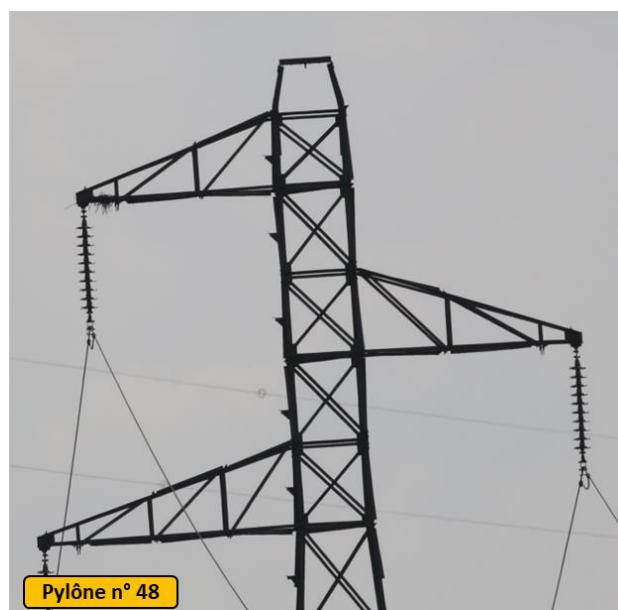
Ci-dessus, de gauche à droite, nids inoccupés au niveau du pylône n°40 au pylône n°59 - Ligne 63 000 volts – Brienne – Saint-Dizier – expertise 2025 - ©J. MIROIR-ME

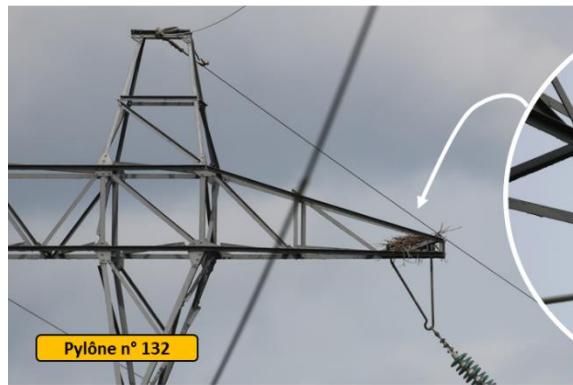
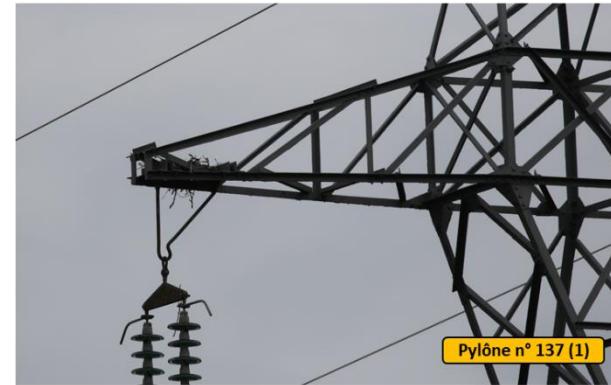
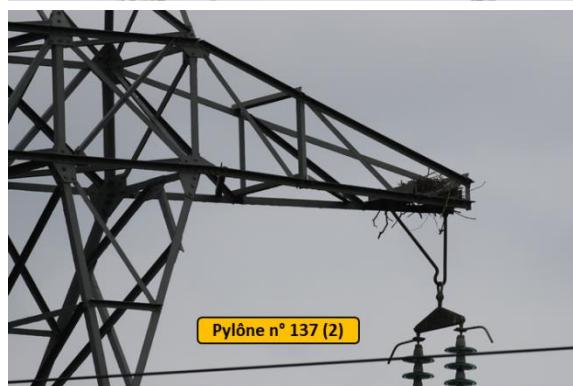
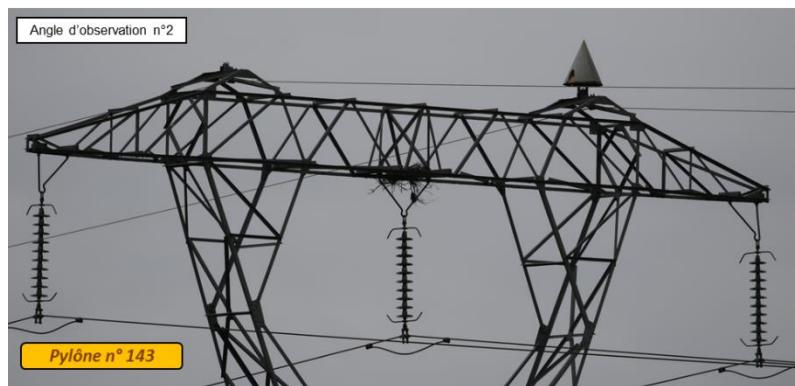
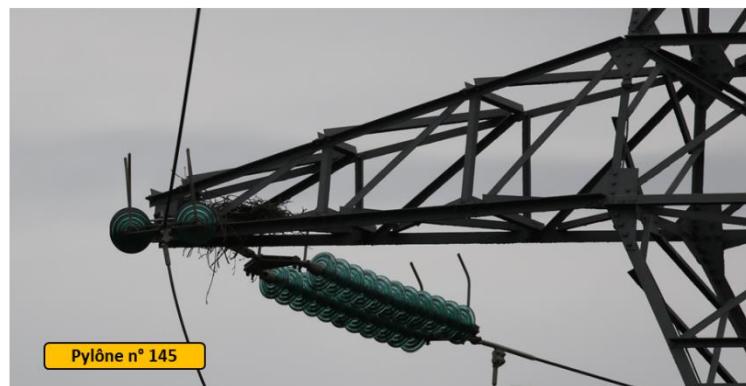
Ci-contre, de gauche à droite, nids inoccupés au niveau du pylône n°132 au pylône n°145 - Ligne 63 000 volts - Brienne – Saint-Dizier – expertise 2025 - ©J. MIROIR-ME

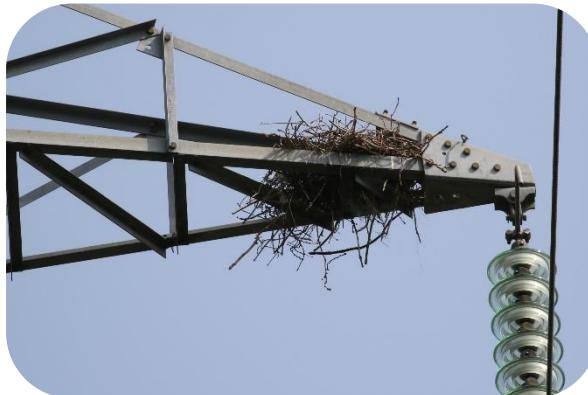
Ci-contre, **nid de Corneille noire établit au niveau d'une cornière d'un pylône de la ligne à 63 000 volts Brienne – Saint-Dizier – mai 2025 - ©J. MIROIR-ME**

L'occupation des nids de corvidés par des rapaces n'est pas obligatoirement stable d'une année sur l'autre d'autant que ces nids, très fragiles, sont souvent altérés suite à des phénomènes météorologiques accentués. Les nids de corvidés présents sur les supports de pylônes présentent une instabilité forte qui ne permet pas de garantir qu'il soit effectivement utilisé ou utilisable comme le mettent en évidence les suivis réalisés sur des pylônes de Champagne crayeuse notamment.
