## SAINT-DIZIER (52115)

Dossier de demande de dérogation au titre de l'article L.411-2 du Code de l'environnement pour la capture, l'enlèvement, la destruction ou la perturbation intentionnelle de spécimens d'espèces d'animaux protégées

### Démolition et reconstruction d'ouvrages en béton armé surplombant l'Ornel, 2021.

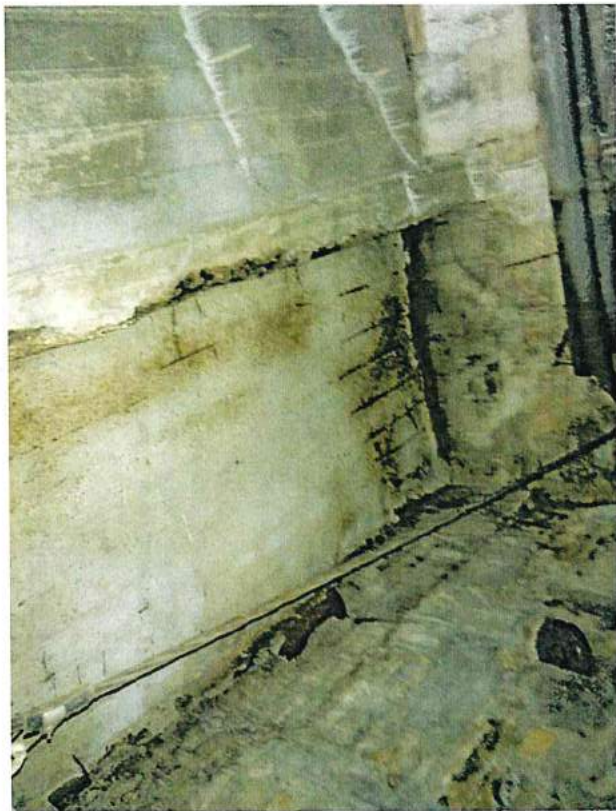
Ces dégradations structurelles de la dalle n°2 prennent la forme d'une altération des éléments en béton et des ferrailles provoquée par une corrosion des éléments porteurs en présence d'humidité. Il apparaît que les normes d'usage du savoir-faire comme les matériaux utilisés à l'époque de la construction (début XX<sup>ème</sup> vers 1923) ne prenaient pas en compte ces considérations. À noter que les conséquences indirectes de la présence des Chiroptères participeraient probablement à ces usures, mais sans que ce soit significatif.

Illustration 1 : exemple de dégradations au niveau de la dalle n°2

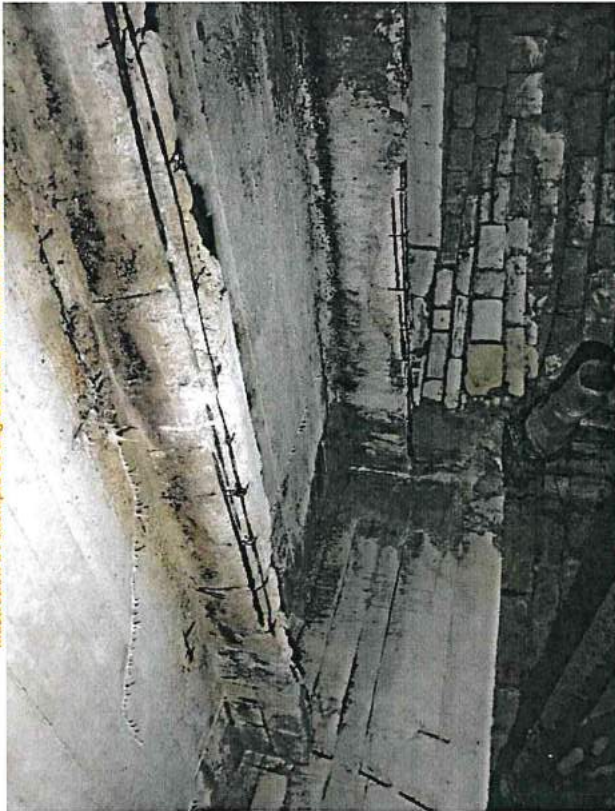
Illustration 2 : dégradations structurelles (source BETC)

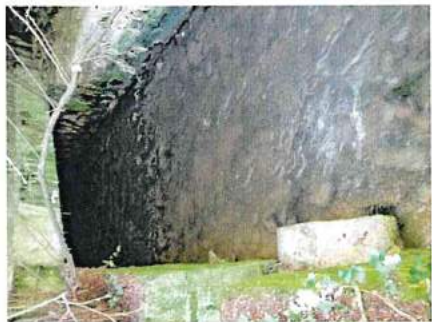
Illustration 25 : dalle n°1

Elle présente des dégradations structurelles et ne possède pas la portance suffisante pour les charges induites par l'aménagement.

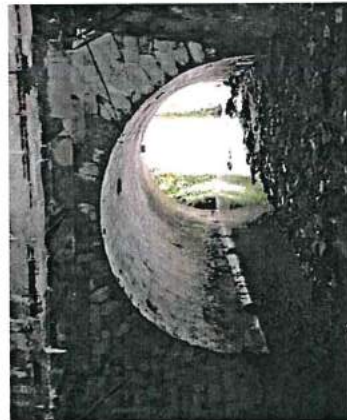
Illustration 26 : sortie sud des cavités, à l'aval de l'Ornel

D'une surface de 165m<sup>2</sup>, la dalle n°2 est donc à l'aval de la rivière canalisée. Elle est l'axe de sortie pour le transit et participe également à la circulation atmosphérique de lieu.

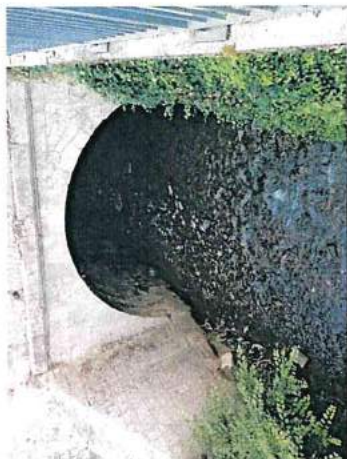
Pour le projet, elle n'a pas la portance nécessaire et surtout, elle présente les signes d'une détérioration structurelle très avancée, liée à la corrosion des bétons/ferrailles de sa structure. À dire d'expert, sa survie n'est estimée qu'à une dizaine d'années.

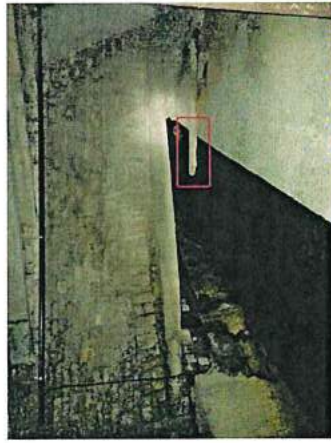
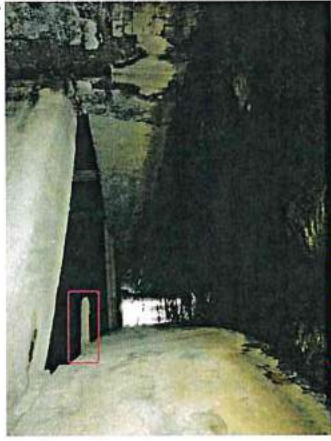
Illustration 28 : vue à partir de la n°19 vers la 20 et inversement

Les perturbations seront sonores et vibratoires lors des travaux (sciage de la dalle, marteau piqueur et BRH). Les perturbations lumineuses seront causées par la diffusion des éclairages artificiels pendant les travaux et durant l'absence de dalle. En fonction de l'orientation de la course solaire, elles occasionneront un éclairage indirect, par reflet sur l'eau dans la pièce 19. Étant entendu que le passage séparant la pièce n°20 du reste des cavités est limité par une hauteur de mur de 2 mètres environ selon la ligne d'eau (cf. photos suivantes). Sa maçonnerie empêchant déjà la luminosité actuelle de passer.

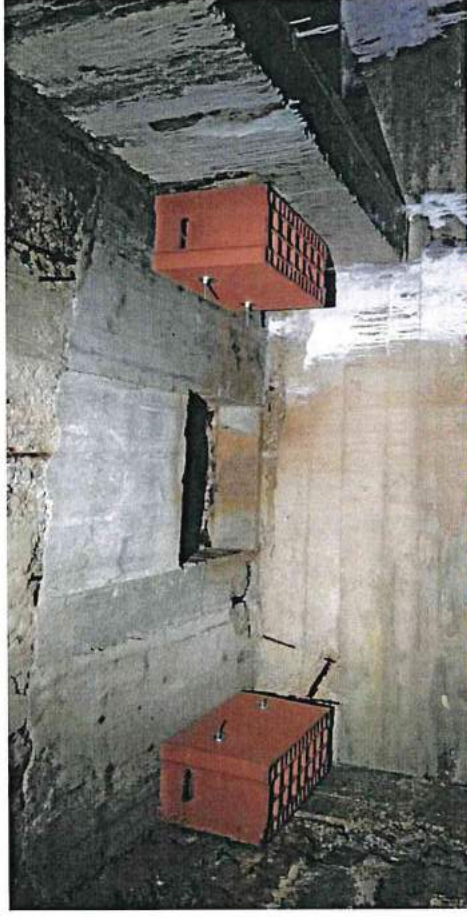
Illustration 29 : gîtes de compensation précédemment installés

Des mesures sont actées pour subvenir aux besoins éventuels des Chiroptères. Il s'agit d'installer des gîtes de substitution dans un lieu stratégique (au niveau du pont de la sortie aval) avant les travaux. Ces gîtes s'ajouteront à ceux installés pendant les travaux du marché couvert. Compte tenu des gîtes déjà installés et des 5 gîtes enlevés pour les travaux, 10 gîtes supplémentaires seront posés.

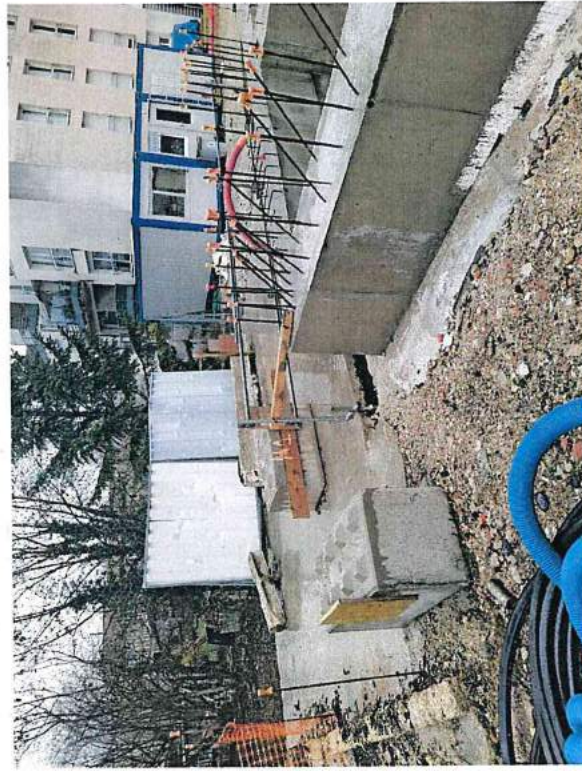
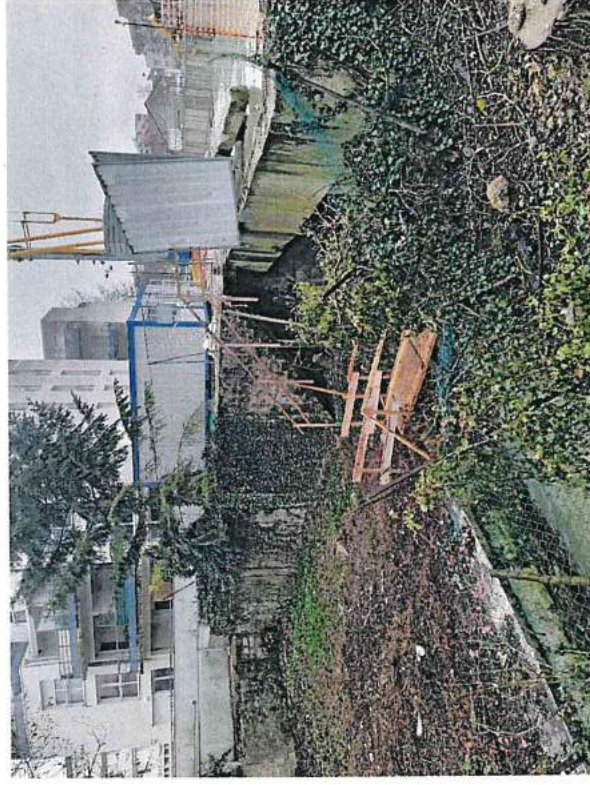
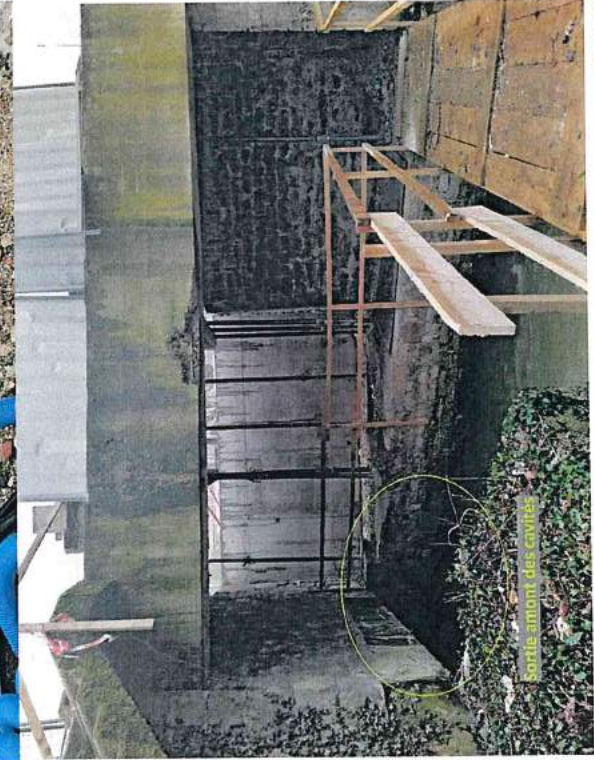
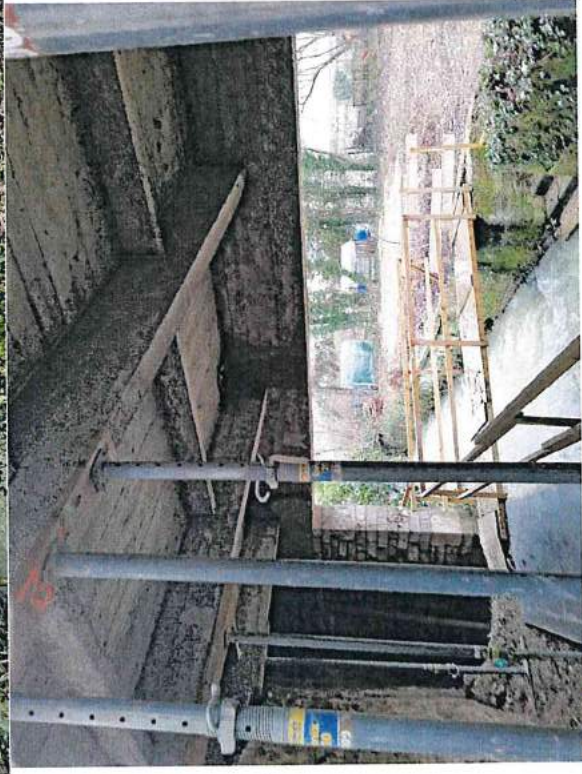
Illustration 31 : photos dalle 1, sortie amont

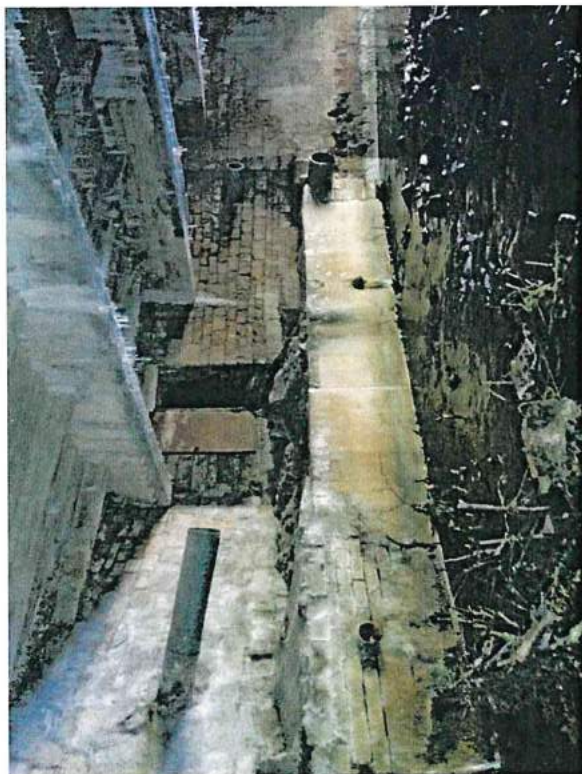
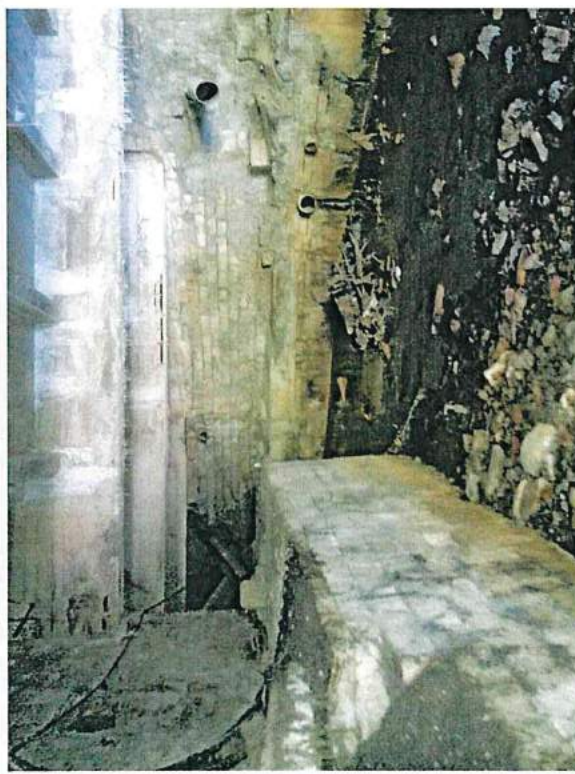
Illustration 32 : photos dalle n°2 en sortie aval (photos de à droite source BETC)

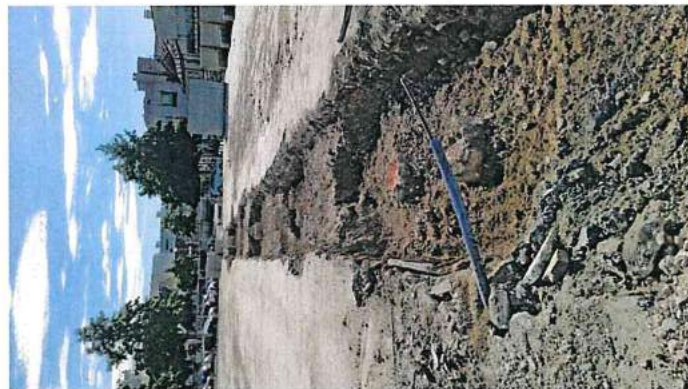
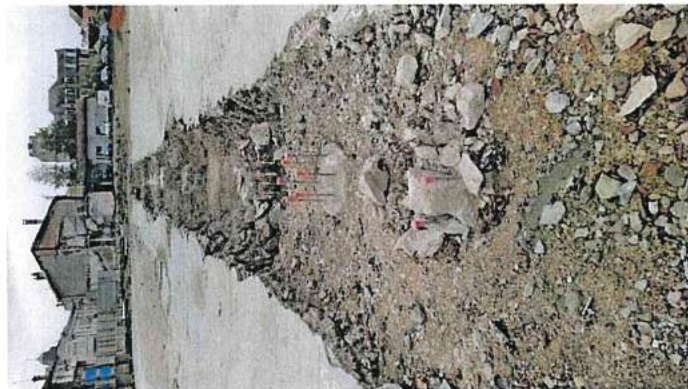
- Illustrations des étapes successives concernant la ligne de pieux rue Gambetta. Pour rappel ces pieux avaient été coulés sans que l'altimétrie voulue n'ait été respectée. Il s'agissait alors de recéper la tête de ces pieux pour retrouver les côtes recherchées.

Illustration 38 : ligne de pieux, terrassement avant recépage (septembre 2020)

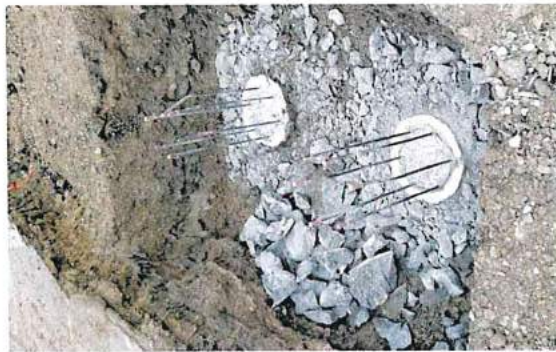
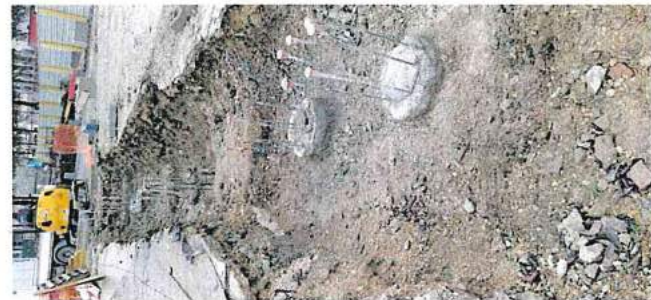
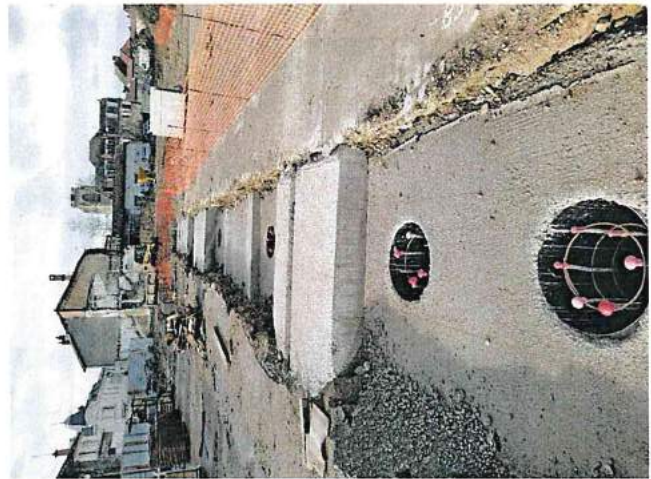
Illustration 40 : pieux recépés / béton coulé

- Le pieu 18" a été également recépé et le poteau coulé. Comme pour la plupart des pieux réalisés lors de la première phase, celui-ci a dû être repris. La difficulté était liée à son positionnement en souterrain à distance des caves et des individus mais au niveau de la sortie de l'Ornel.

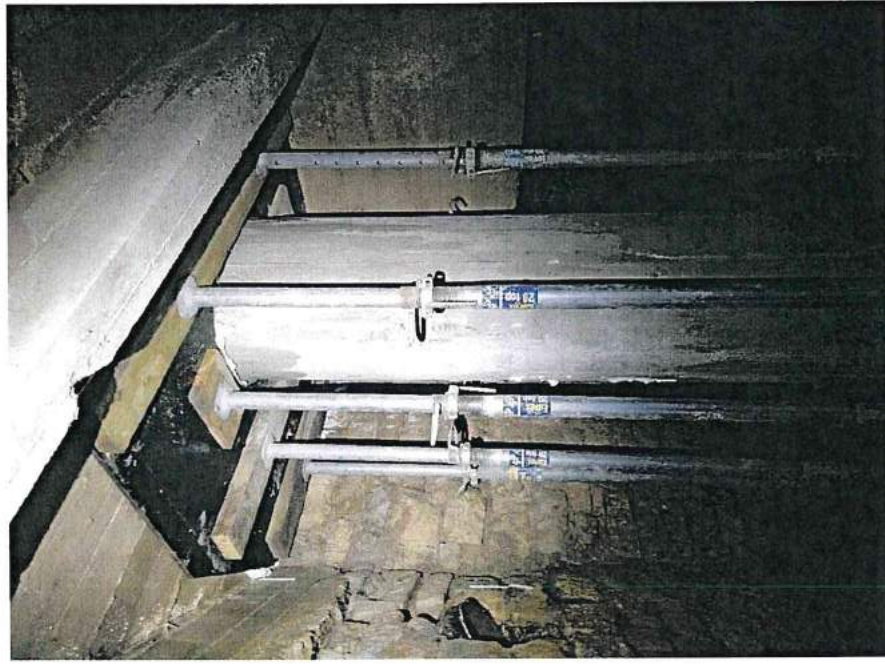
Illustration 41 : pieux 18" recépé et béton coulé

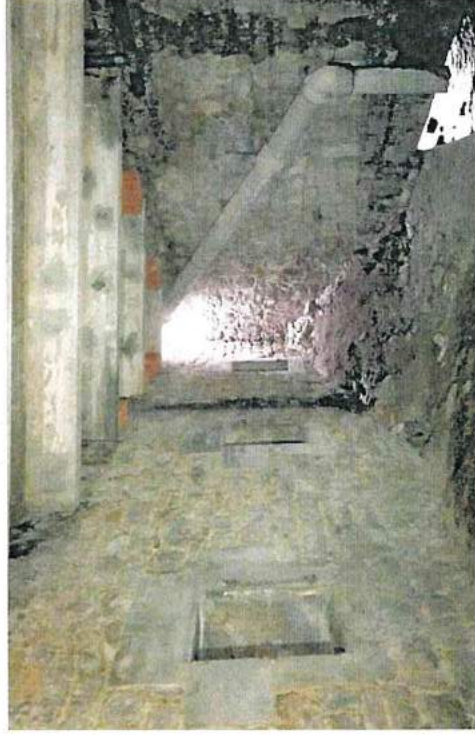
Illustration 42 : pièce n°19, ouverture (30/11/2020)

- Concernant les événements survenus pendant les travaux, notamment ceux ayant occasionné une percée dans l'angle de la pièce n°19. Cette partie des travaux était réalisée dans le cadre du décalage de deux pieux situés au nord/ouest du futur bâtiment. L'ouverture effectuée involontairement le 30/11/2020 a d'abord été bouchée immédiatement mais de façon temporaire. Le travail final a été effectué durant la deuxième semaine de janvier. Par la suite, ces aménagements resteront et l'extérieur sera remblayé en semaine 10.

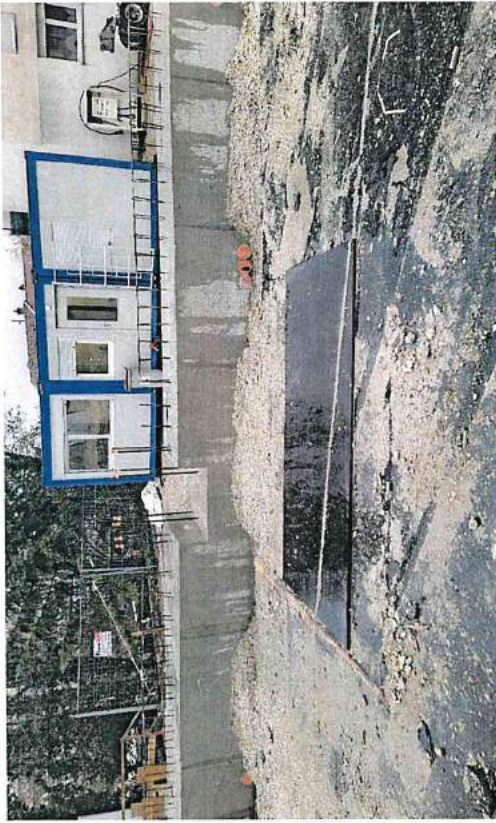
- La trémie d'accès sera créée durant la semaine 10. Il s'agit d'ouvrir la dalle au niveau de la pièce 19 sur une surface de 1 m<sup>2</sup> environ (90x90 cm). L'échelle permettant le futur accès aux caves sera vissée ultérieurement avec le lot serrurerie (prévue pour l'automne 2021).

Illustration 45 : ouverture pour la trémie, recouverte pour imperméabiliser l'accès

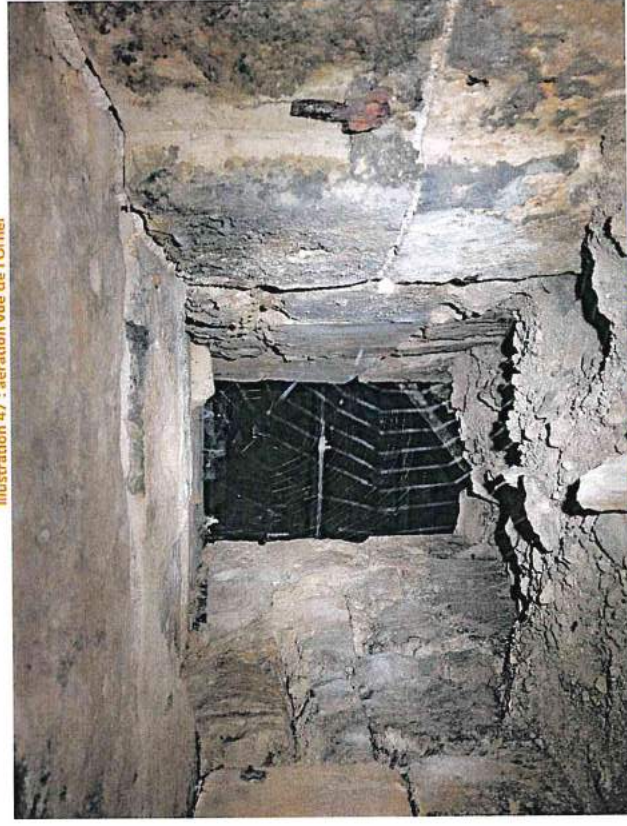
Illustration 48 : aération vue de l'intérieur

Comme évoqué dans le dossier de dérogation, l'ancien escalier d'accès sera condamné. Cet escalier fut créé dans une ancienne pièce (douche + toilette). Une ouverture a été laissée, probablement pour l'aération (photos ci-dessous). Il n'a jamais été observé d'individus dedans et ne semble pas jouer de rôle particulier pour la colonie. Il était auparavant inclus dans l'enceinte du marché couvert (sans permettre d'accès à l'extérieur) et participait dans une moindre mesure à l'aération des caves. L'essentiel de l'air et de l'humidité passant pas un trou qui contourne la cage d'escalier pour rejoindre l'Ornel.

Cet emplacement ancien se situera in fine au niveau du parvis puisque le bâtiment a été décalé pour éviter des impacts sur les cavités. Il doit donc être bouché et une aération a été pensée par la maîtrise d'ouvrage pour maintenir un flux d'air.

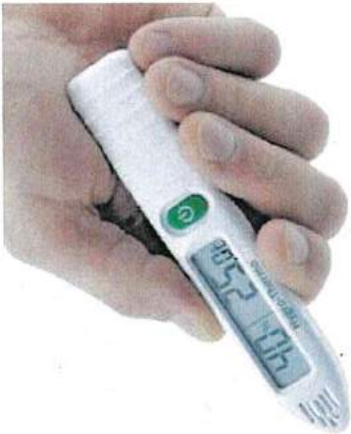
- Gamme de mesure 20 à 95 % HR
- Gamme de mesure 0°C à 49.9°C
- Résolution : 1°C/ 1°F ; 1% HR
- Type de capteur : bandgap silicone / capacitance polymer
- Fonctions max/min
- Affichage de la température et l'humidité
- Piles : 1x 1,5 volt AAA (incluse)
- Durée de vie des piles : 6000 heures env.
- Écran : LCD 12 mm
- Dimensions : 20 x 23 x 130 mm
- Poids : 31 g

Illustration 49 : hygro-thermomètre (source Wildcare EU)
