Restauration de l'Étang Rouge à Insviller (57)

Dossier de dérogation « Espèces protégées »

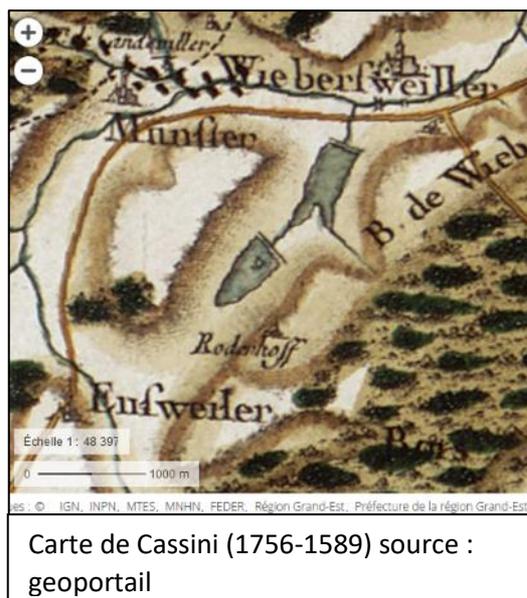
Carte de Cassini (1756-1589) source :
geoportail

L'étang Rouge est une retenue d'eau édifée anciennement en vue de la pisciculture. Sa présence est attestée sur les cartes des naudins et de Cassini (XVIII^{ième} siècle). Par conséquent il est fondé en titre, ce que confirme un certificat du préfet de la région lorraine du 27 juillet 1990.

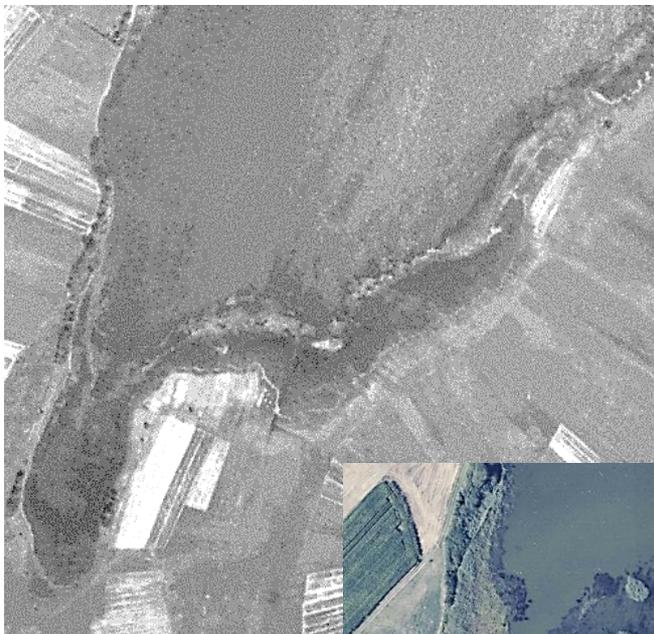
Photographie aérienne du 02/05/1956 (Géoportail).

Tel que c'est visible sur les deux photos aériennes ci-dessus, les roselières ont fortement été impactées par la gestion intensive de l'étang. On estime que près de 75 % de la surface présente dans les années 1980 avait disparu en 2015. Ces curages ont également eu un impact important sur la topographie, le dépôt des matériaux de curage aux bords de l'étang a mené à la formation d'importants merlons ayant déconnecté les berges des zones immergées.

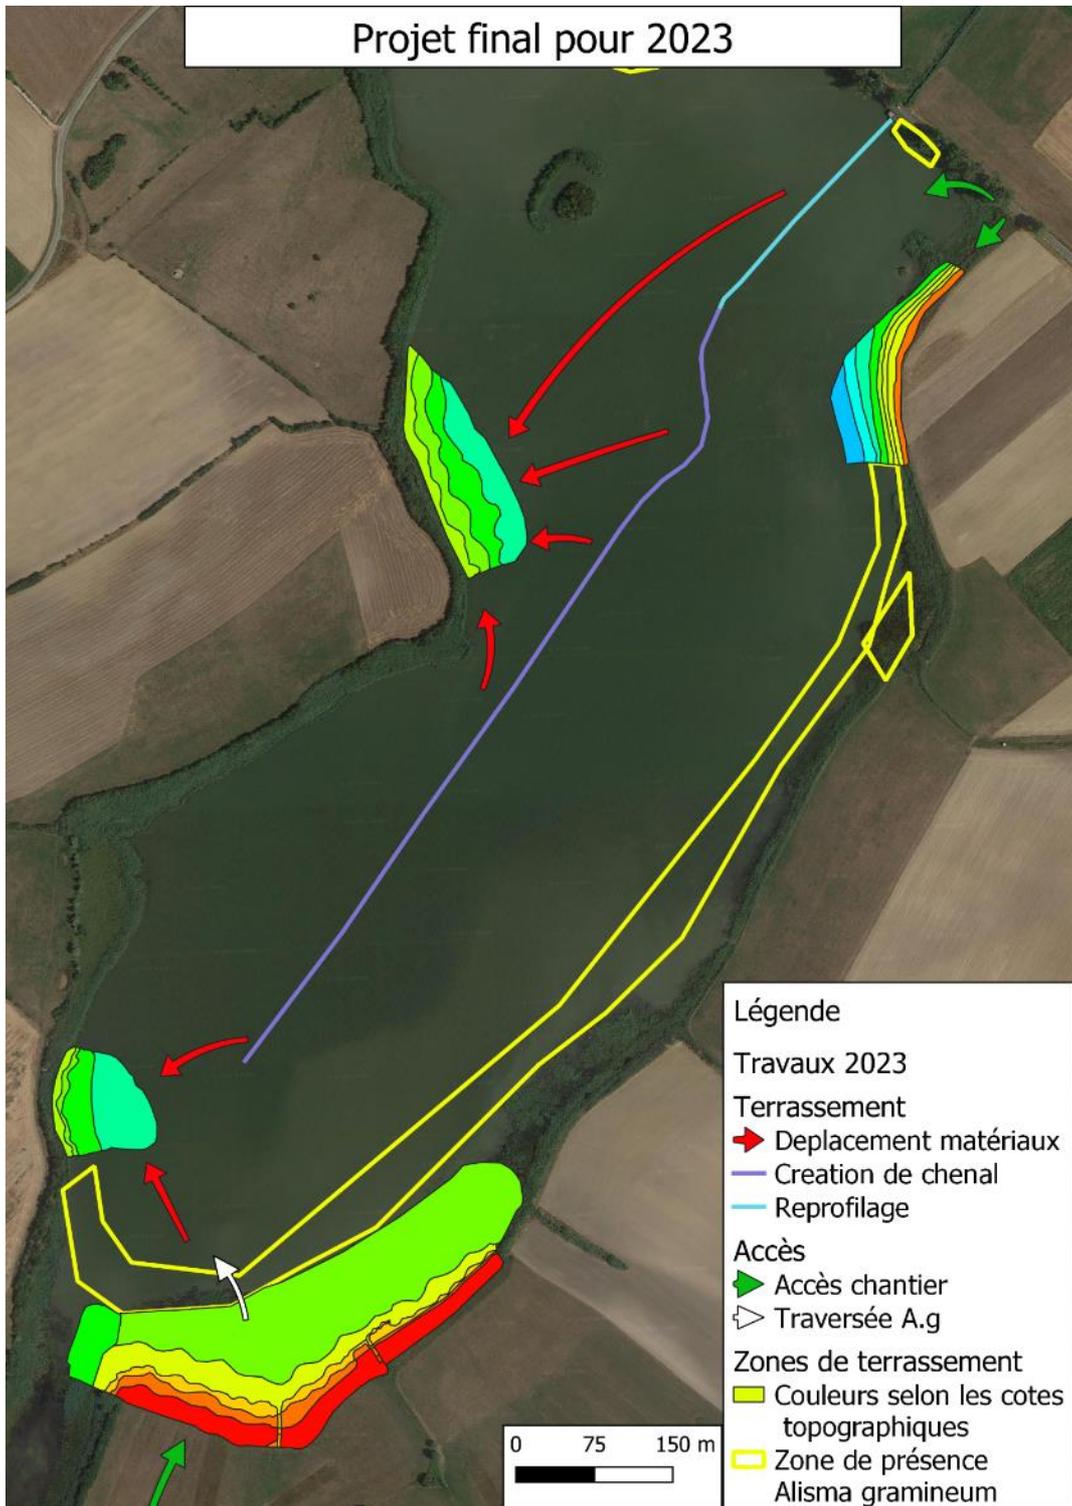
L'objectif est d'araser ces merlons pour reformer des pentes douces autour de l'étang et ainsi recréer des roselières fonctionnelles et des ceintures de végétation typiques des bords d'étang. En parallèle, une partie des matériaux obtenus par l'arasement des merlons sera utilisée pour restaurer des pentes douces sur d'autres secteurs afin de favoriser le développement d'une roselière aquatique fonctionnelle. Ces zones serviront pour l'accueil, le refuge et la reproduction pour les espèces d'oiseaux inféodées aux roselières. En parallèle, le chenal de l'étang sera curé pour faciliter l'évacuation de l'eau lors des vidanges. Ce curage interviendra sur une longueur d'environ 900 m du système de vidange à l'amont de l'étang.

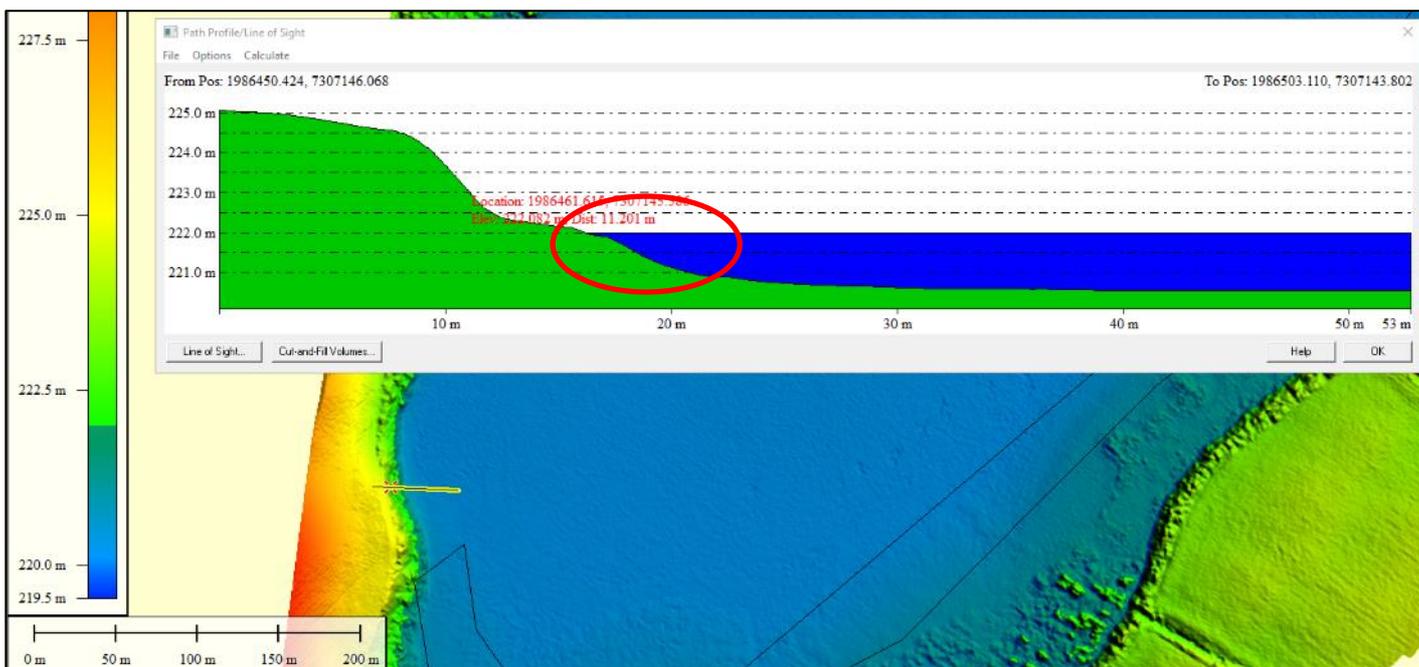
Ci-dessus, la situation initiale de la berge à restaurer, on observe une pente abrupte et un fond qui passe de 0 à 1 m de profondeur en seulement 5 m de transition (voir entouré rouge).

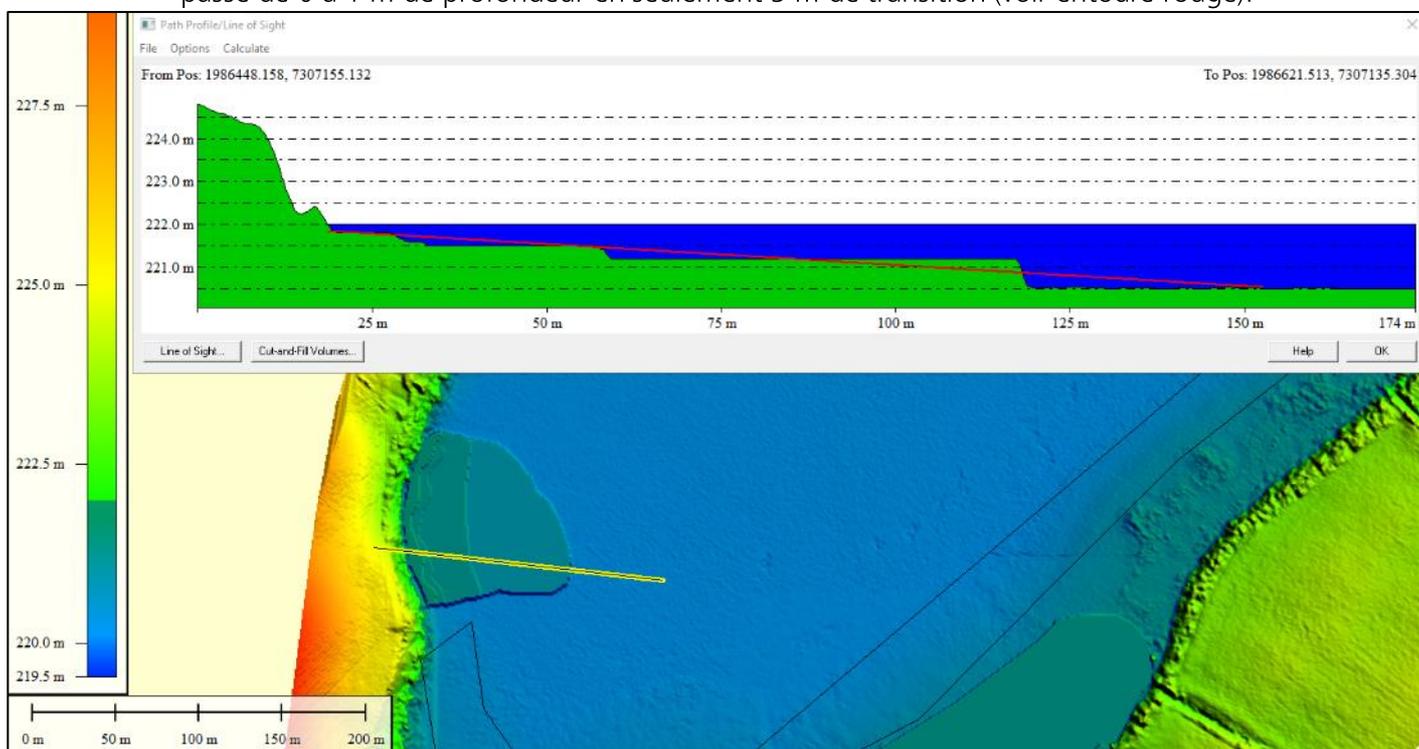
Ci-dessus, la situation après-travaux, la disposition des matériaux permet la création d'une pente douce beaucoup plus progressive, permettant l'obtention d'une profondeur inférieure à 1 m sur environ 100 m depuis la berge (voir trait rouge). Toute cette surface pourra être colonisée progressivement par les phragmites.

N.B. L'effet « escalier » sur l'illustration restaurée est due au logiciel de traitement, le résultat sur le terrain sera bien une pente sans « terrasses ».
