## Étude des enjeux biodiversité dans le cadre des travaux de rénovation de l'église de Mertzen

Dans le cadre du projet de rénovation extérieure et de mise en accessibilité de l'église de Mertzen, l'EPAGE Largue a réalisé un diagnostic écologique du bâtiment sur demande de la Commune. Les préconisations induites de ce diagnostic ont été rédigées avec l'appui technique du pôle médiation faune sauvage de la LPO et du GEPMA.

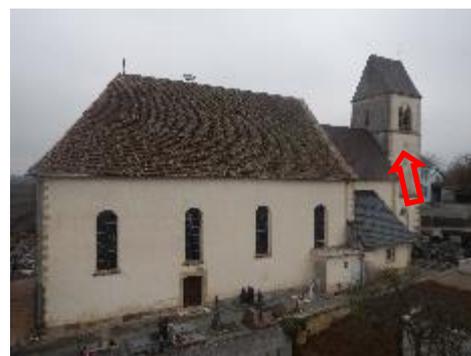
La chouette effraie niche dans un nichoir situé derrière les abats-dons de la façade sud du clocher. La chouette y effectue 1 à 2 nichées par an. **Les chouettes effraies sont présentes sur leur site de nidification entre le 1er mars et le 31 août. La ponte peut avoir lieu dès le 1er avril.**

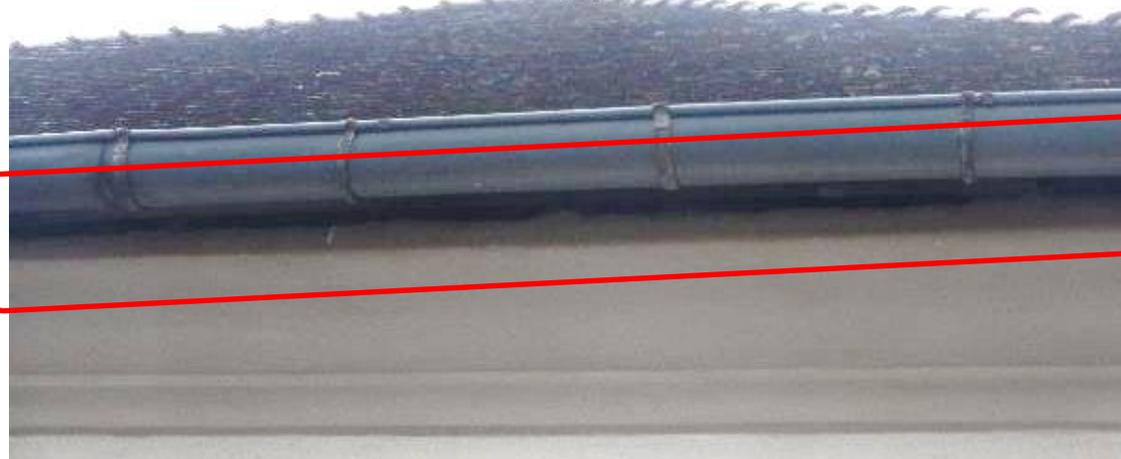
*Localisation d'une partie des accès des martinets noirs au berceau ouest*

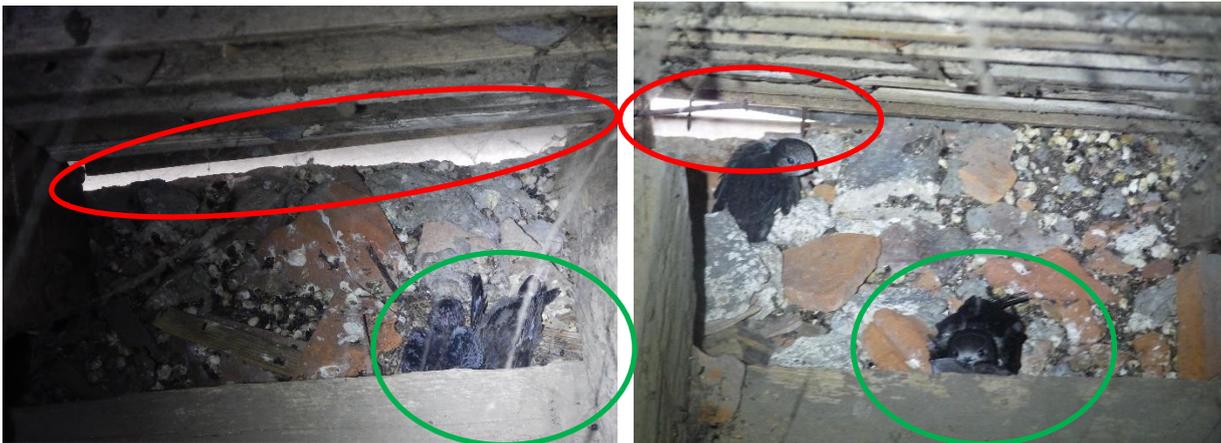
*Illustration de la diversité structurelle des loges : nid éloigné des gouttières (en vert), large zone d'accès en photo de gauche, zone d'accès étroite et localisée photo de droite (en rouge)*

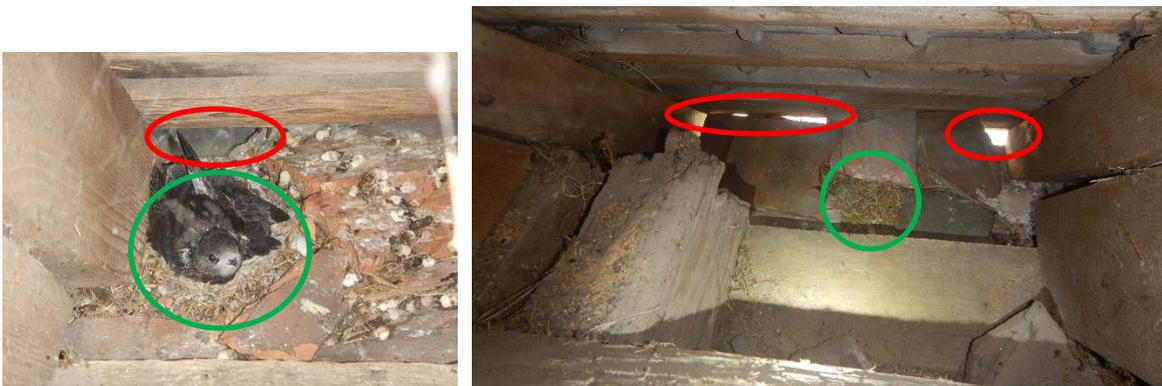
*Illustration de la diversité structurelle des loges : Nid en appuis contre les chevrons et proche de la gouttière, loge encombrée*

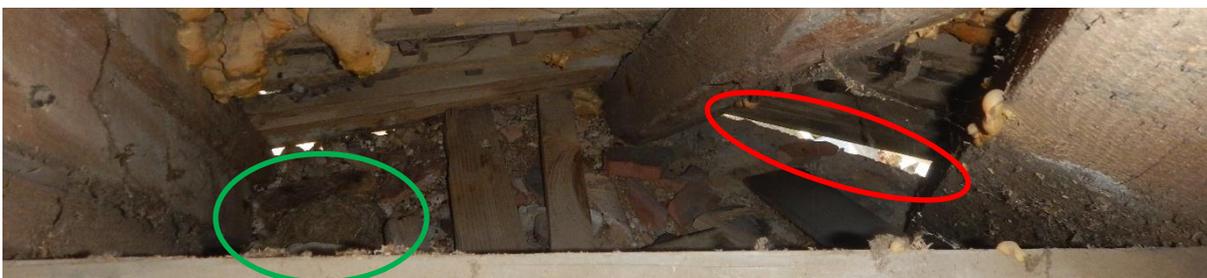
*Illustration de la diversité structurelle des loges : nid (en vert) distant des accès (en rouge)*

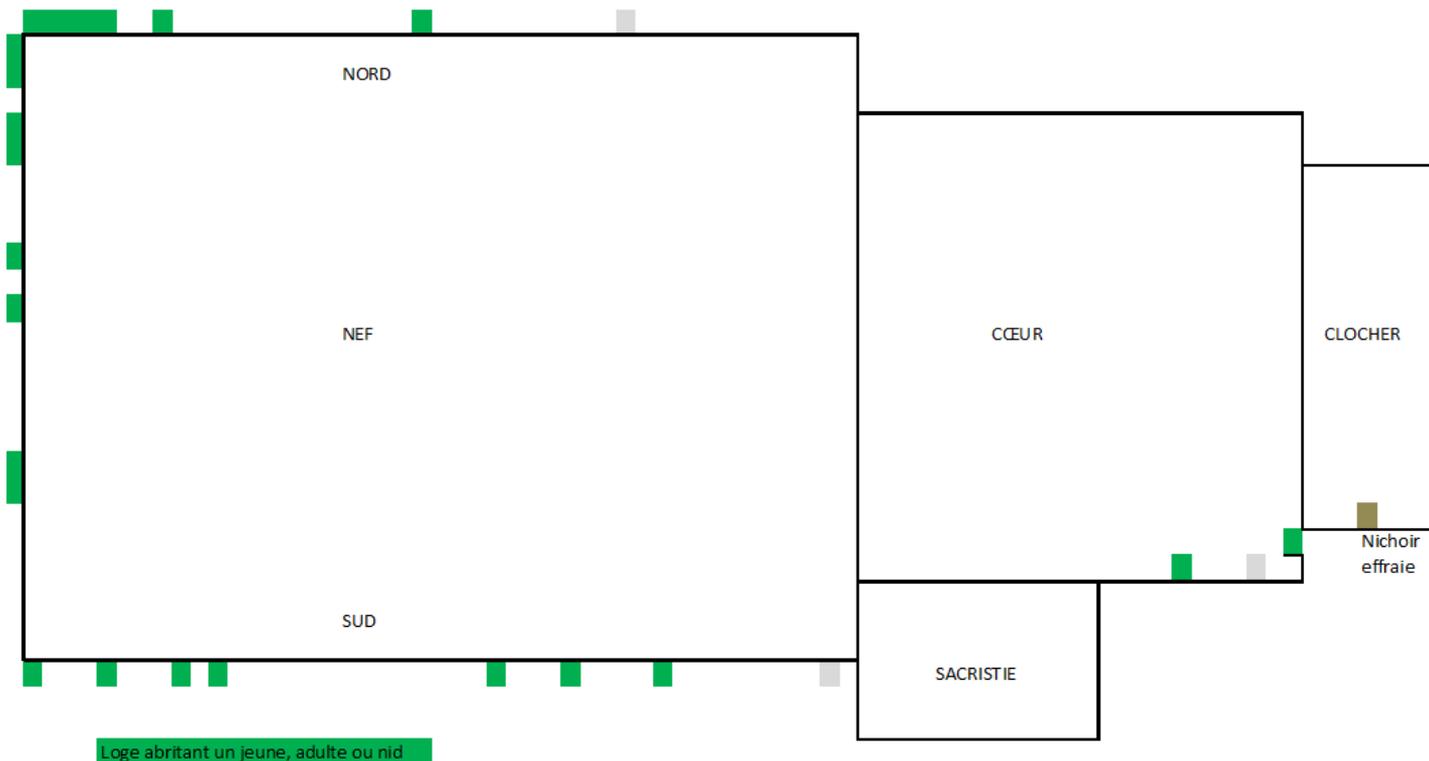
*Localisation des nids de martinets noirs identifiés en 2022-2023. D'autres nids sont potentiellement présents dans d'autres chéneaux non visibles depuis les combles*

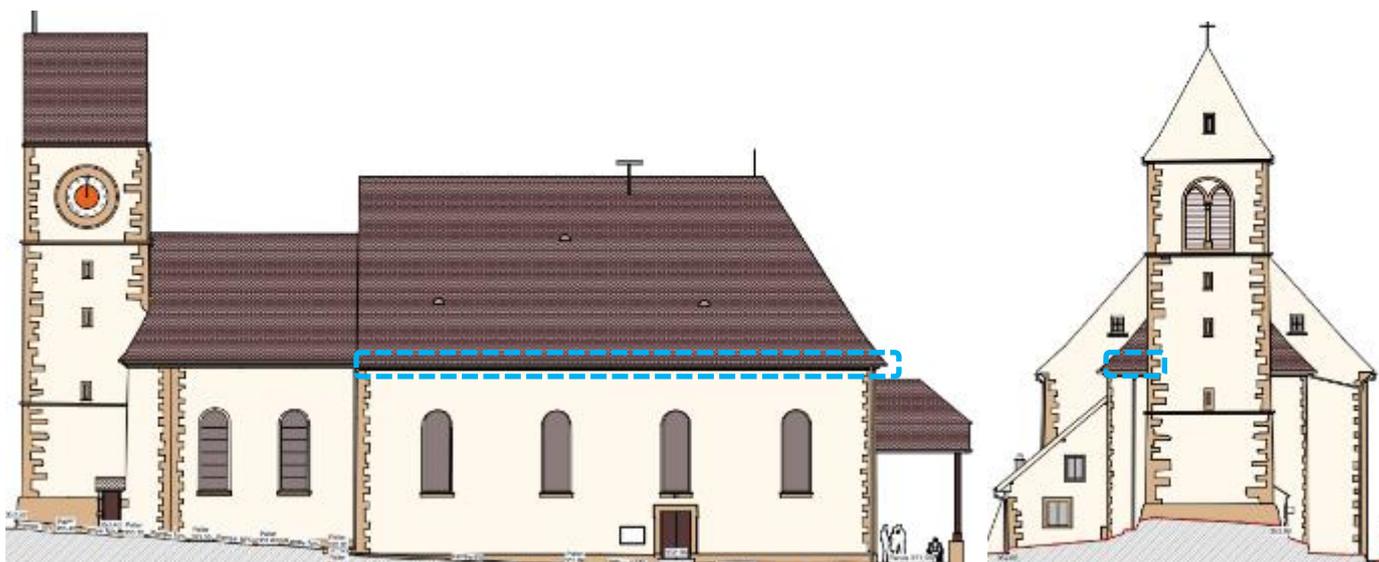
Localisation des berceaux potentiellement utilisables par le martinet noir (plans Daniel Munck Architecte)

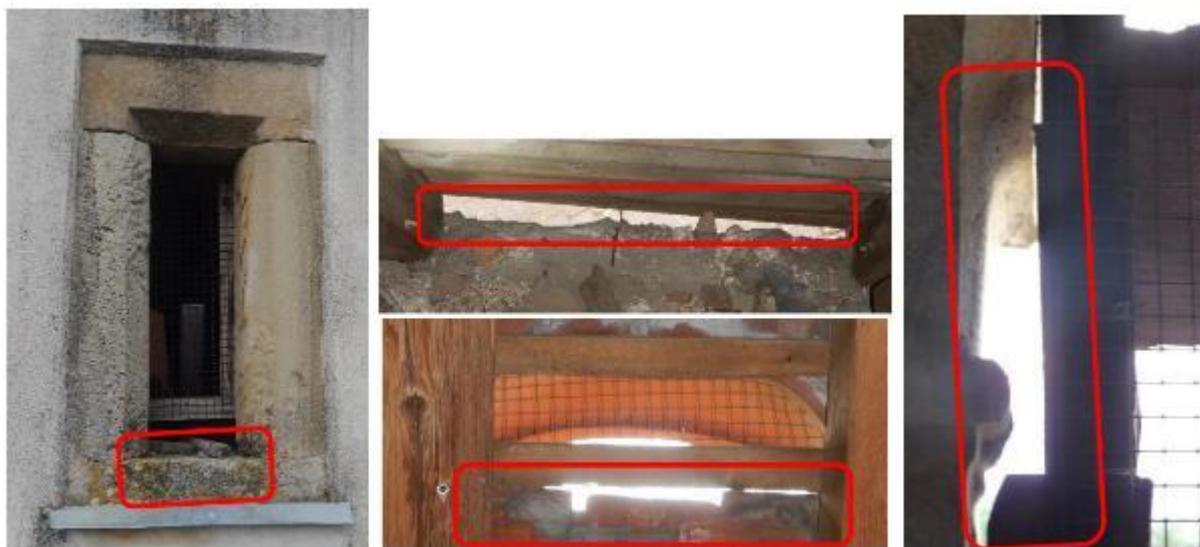
Les accès utilisés par les chauves-souris ne sont pas connus mais plusieurs accès potentiels ont été identifiés (fenêtres des combles, fenêtre du sommet du clocher, coté des abats sons, tuiles creuses...). Les combles de la nef et du cœur sont connectés au clocher.

Accès potentiels identifiés

- créer des nouveaux accès pour les chauves-souris dans les combles de la nef, du cœur, du clocher et de la sacristie
- maintenir le nichoir à chouette-effraie et ses accès

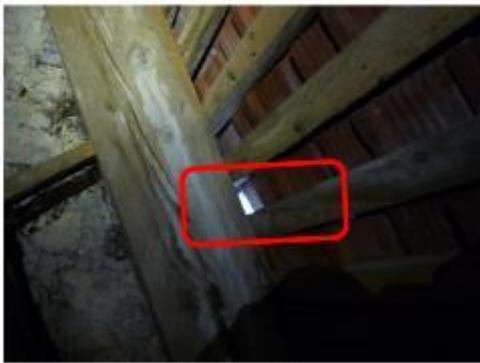
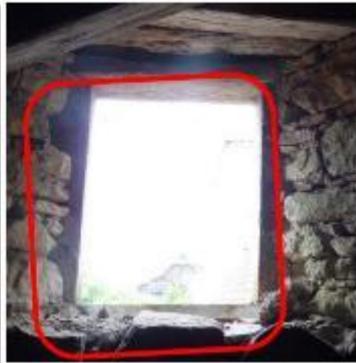
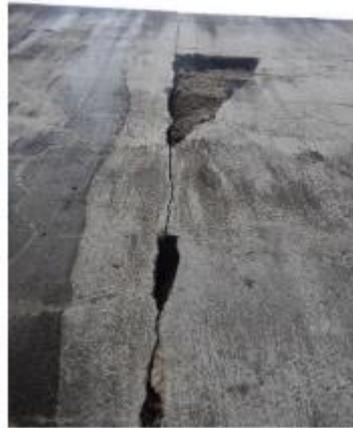
Accès potentiels identifiés

Mur de soutènement

Le mur de soutènement présente des fissures qui pourraient être utilisées par les chiroptères ou les oiseaux, mais aucun de ces groupes d'espèce ou leur indice de présence n'a été observé. **Il conviendra néanmoins de s'assurer de l'absence d'individus avant les travaux.**

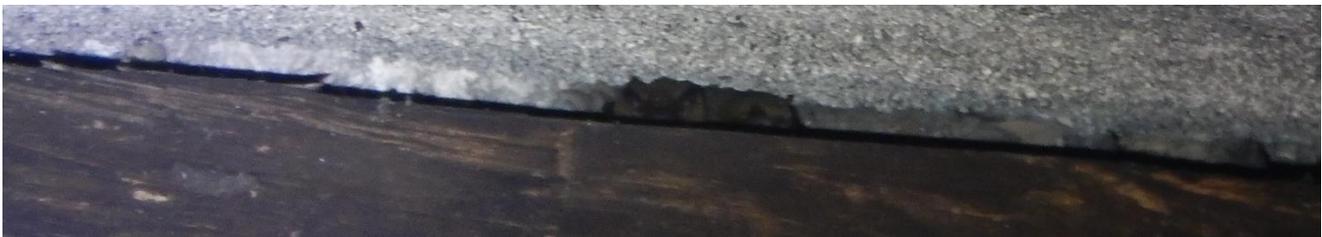
Les combles de la sacristie n'ont été prospectée qu'une seule fois : le 11 juillet 2023. 2 pipistrelles ont été observées entre une poutre et le mur, mais la faible quantité de guano montre qu'il ne s'agit pas d'un site de reproduction. De potentiels accès ont été identifiés : entre les tuiles et les murs et entre les chevauchements de certaines tuiles

Pipistrelles observées dans les combles de la sacristie

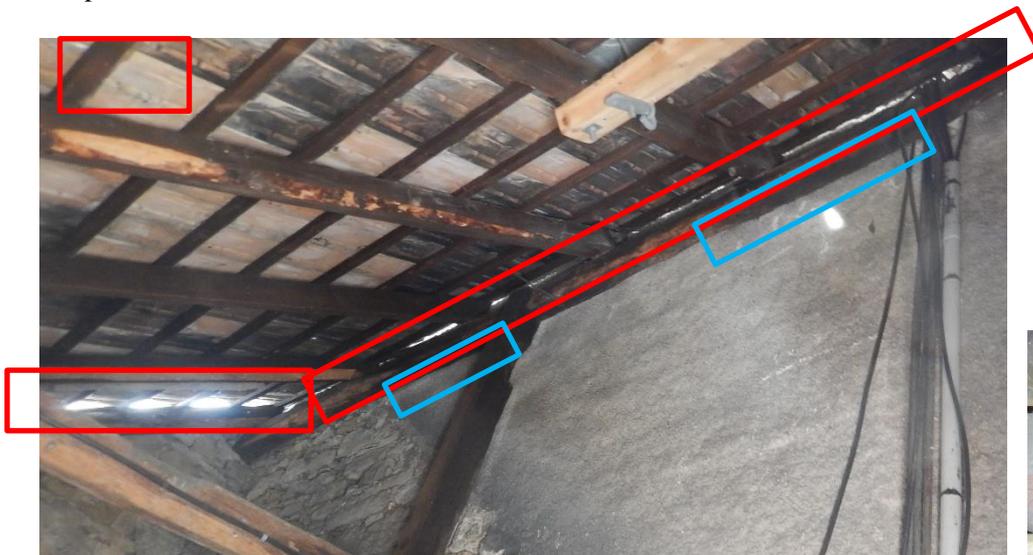
Localisation des emplacements utilisés par les pipistrelles (en bleu) et des potentielles accès identifiés (en rouge)

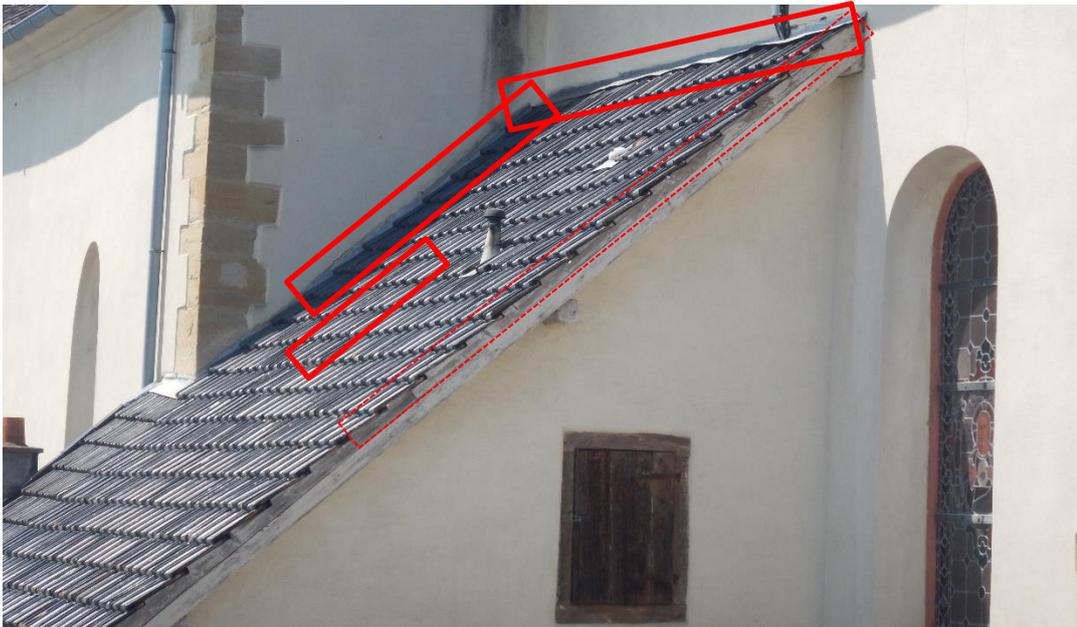
*Localisation des potentielles accès identifiés (en rouge)*

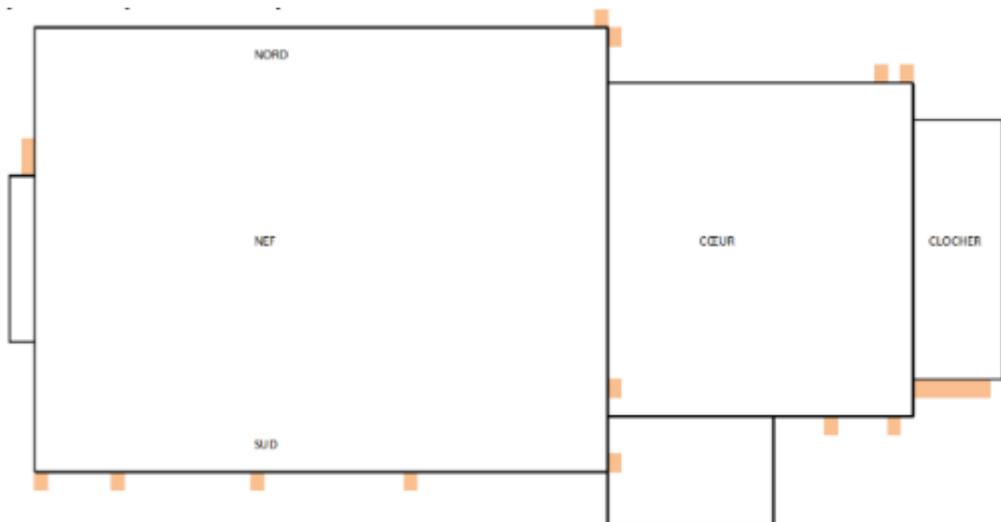
Les murs en pierre du clocher, du cœur et de la nef servent de support de ponte à des abeilles ou guêpes solitaires. Les encorbellements et les parties en pierre de taille du clochés sont les parties les plus utilisées par ces insectes.

*Localisation des sites de présence identifiés de nids d'abeilles et de guêpes solitaires*

- ne pas utiliser de pare pluie ou utiliser un pare pluie type « non-tisé » plus adapté à la présence des enjeux
- ne pas réaliser de ravalement de façade sur les corniches à martinets noir et limiter les zones de ravalement de façade dans les zones à insectes solitaires

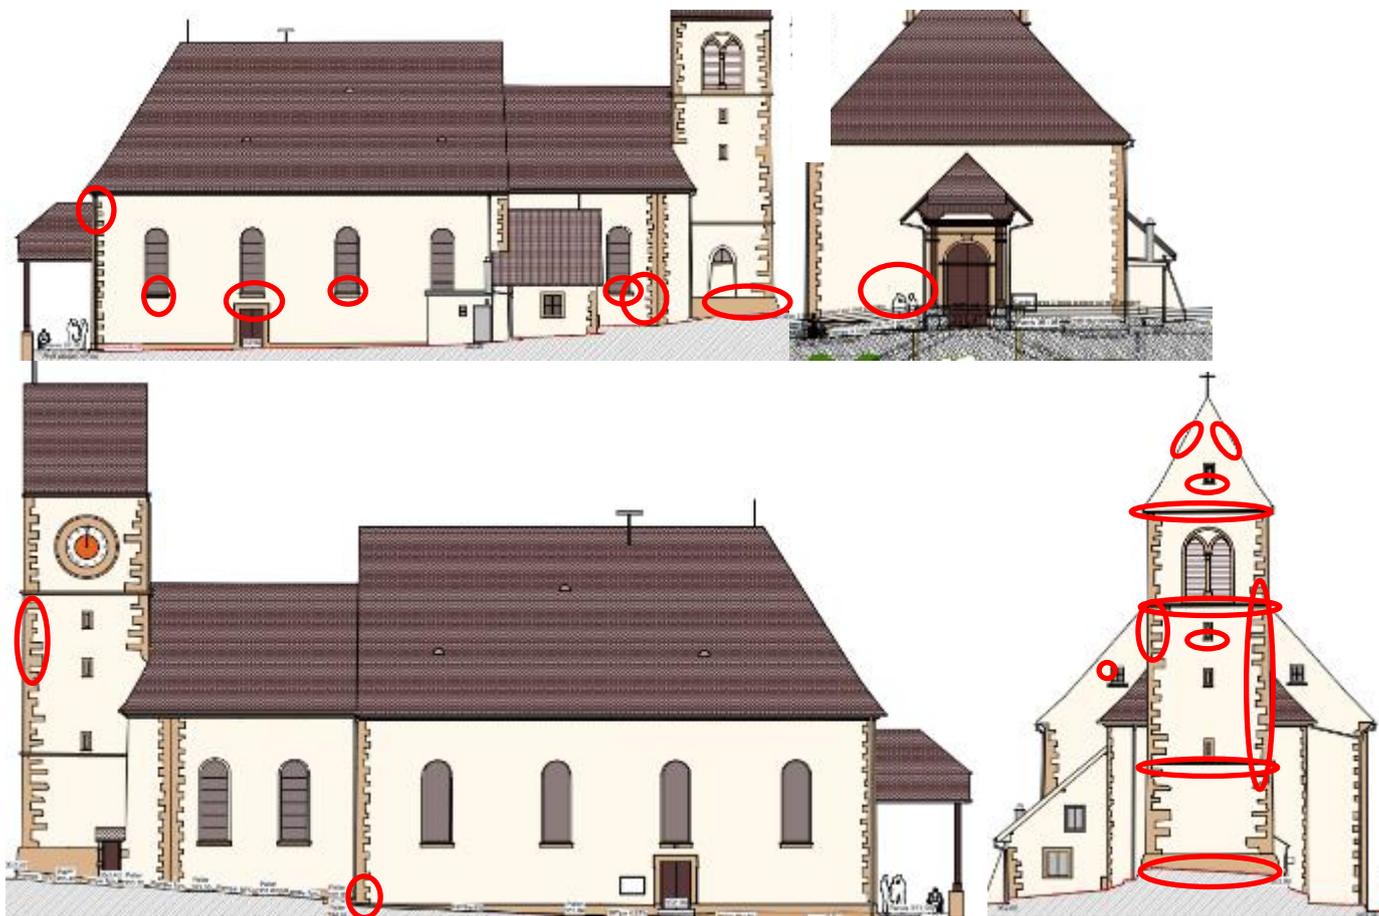
Localisation des principaux sites de présence d'abeilles et de guêpes solitaires sur les plans fournis par Daniel Munck

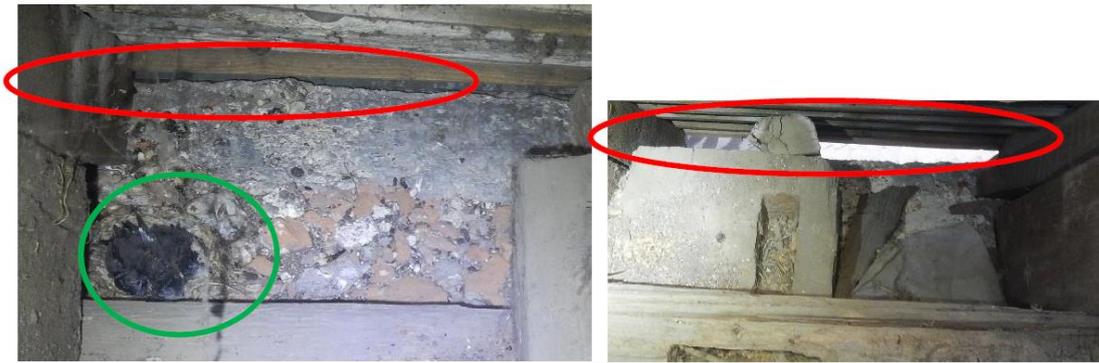
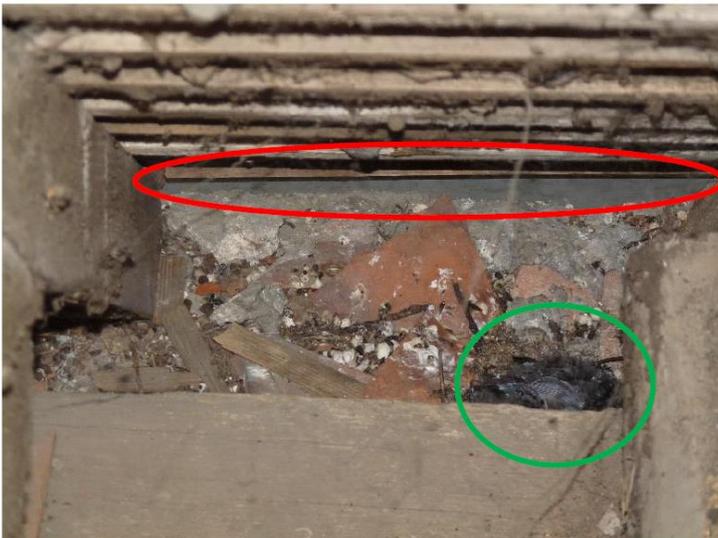
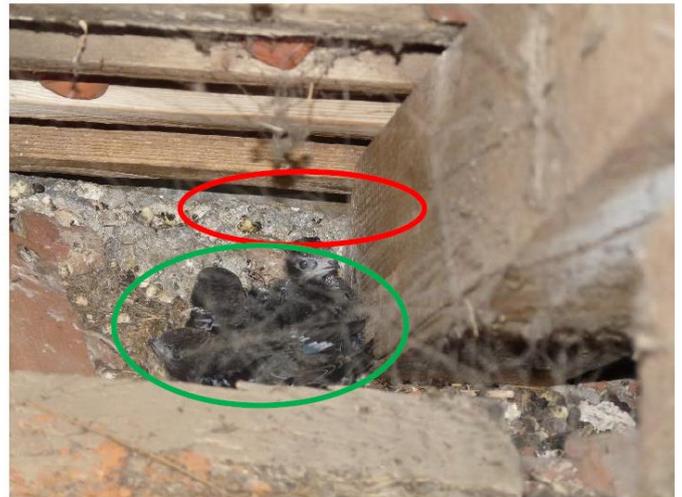
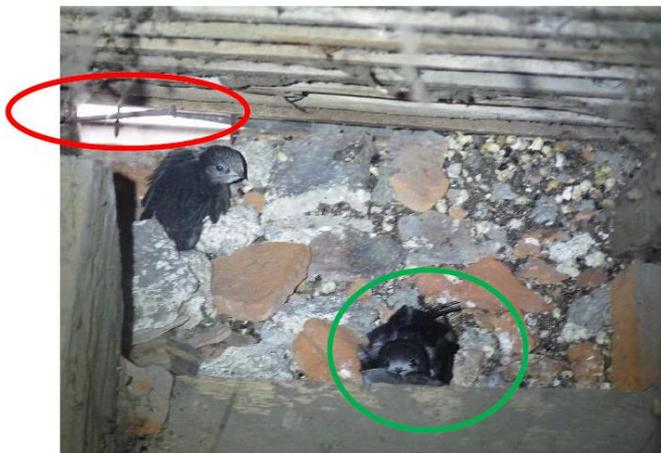
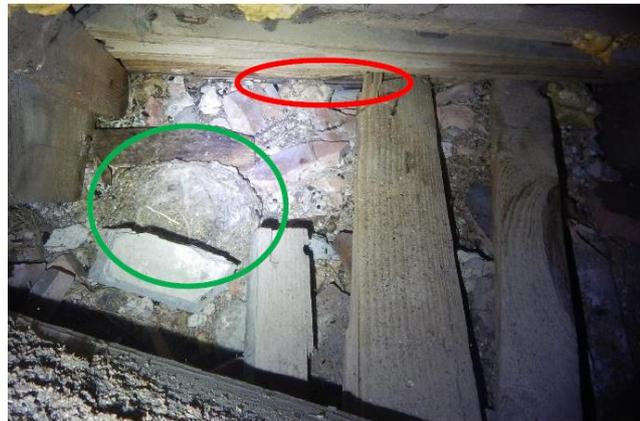
Vu des nids de Martinets (en vert) et des accès identifiés (en rouge)

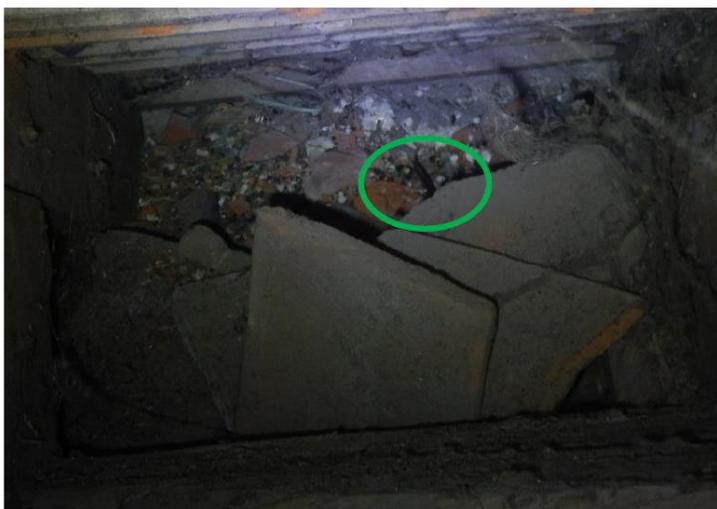
Accès non visible

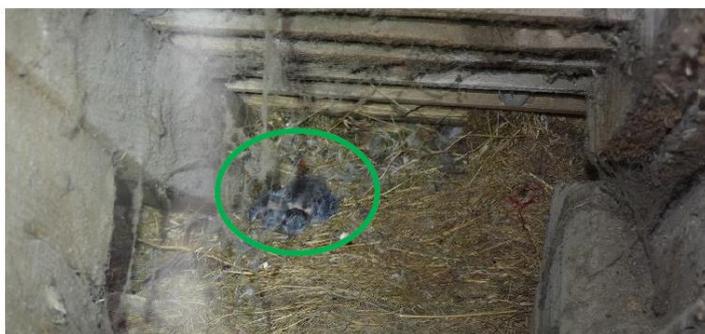
Accès non visible

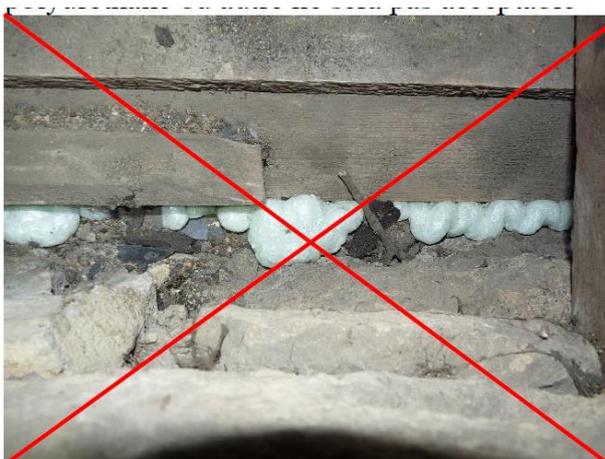
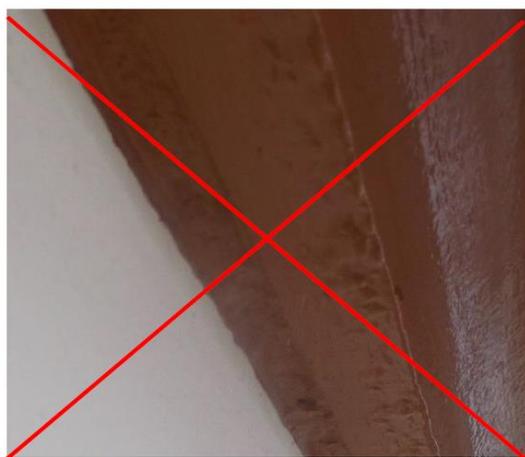
La fermeture des accès permettant le passage des oiseaux par du silicone de la mousse polyuréthane ou autre ne sera pas acceptable.

Accès fermés par de la mousse polyuréthane et par du silicone

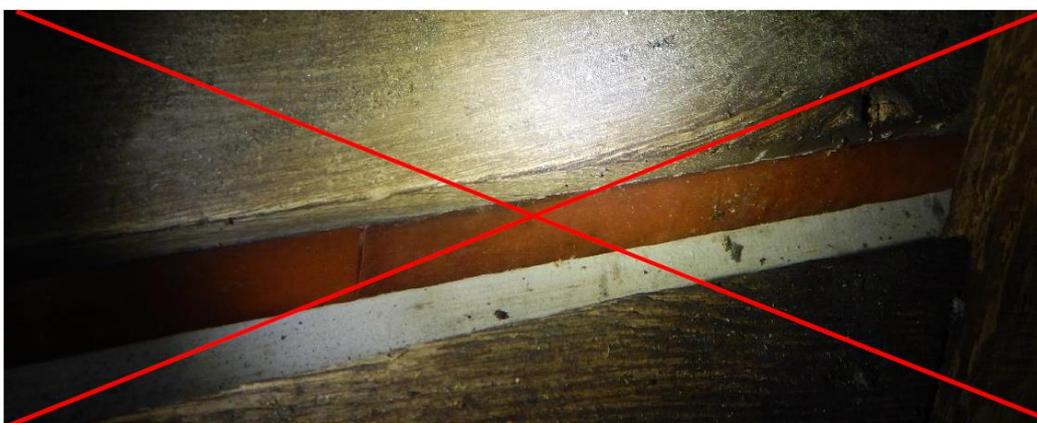
Accès fermé par une tôle en cuivre

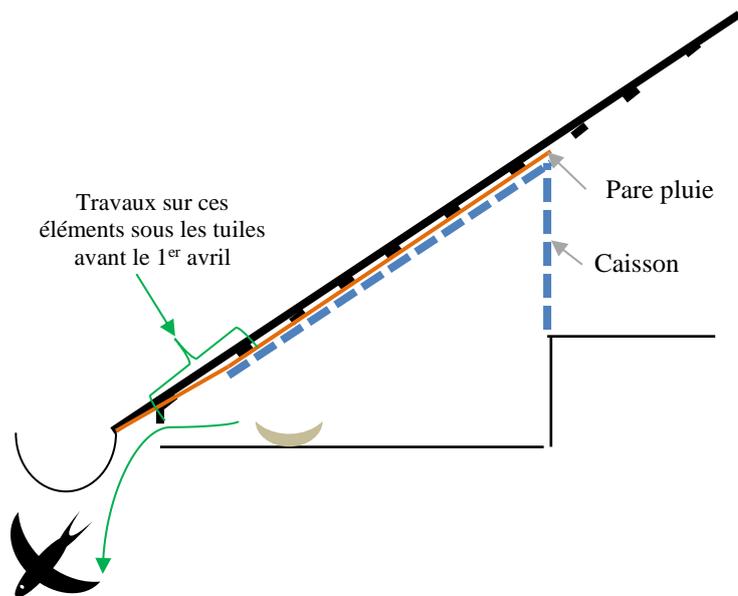
Les caissons devront être équipés d'une trappe permettant de contrôler l'utilisation des nichoirs.

*Schéma de principe du caisson*

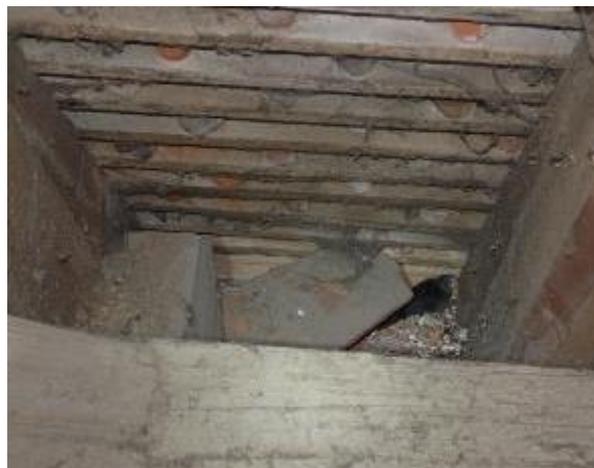
*Illustration de la diversité structurelle des loges et des caissons à installer*

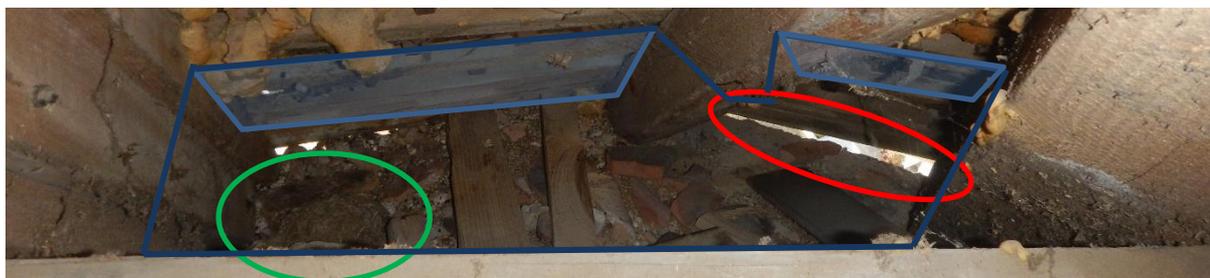
*Illustration de la diversité structurelle des loges et des caissons à installer (nid en vert – accès en rouge – caisson bleu)*

Les caissons à Martinets ne devront donc pas venir en appuis sur les nids contre les chevrons ou contre les lattes à toit. Les matériaux devront être conservés contre les lattes à toit si un nid est en appui contre cette dernière lorsque le nid est plus distant, les accès devront être maintenus à une dimension favorable aux martinets.

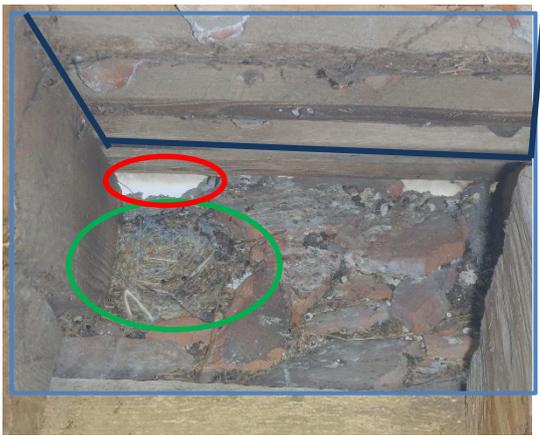
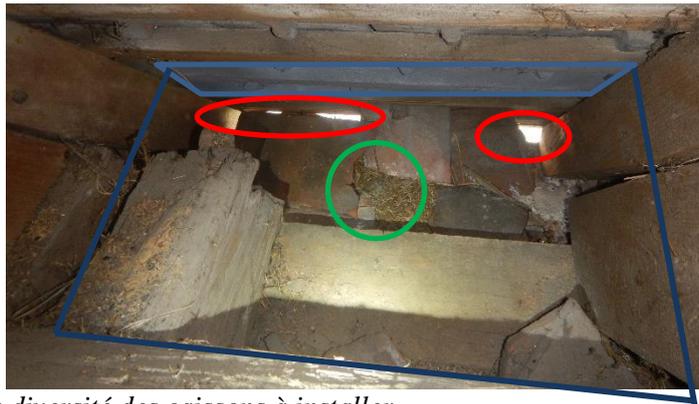
*Illustration de la diversité structurelle des loges et de la diversité des caissons à installer (nid en vert – accès en rouge – caisson bleu)  
Nid contre les chevrons à loge photo de gauche*

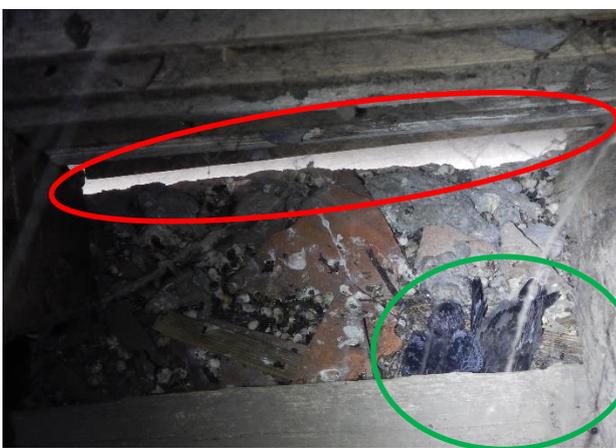
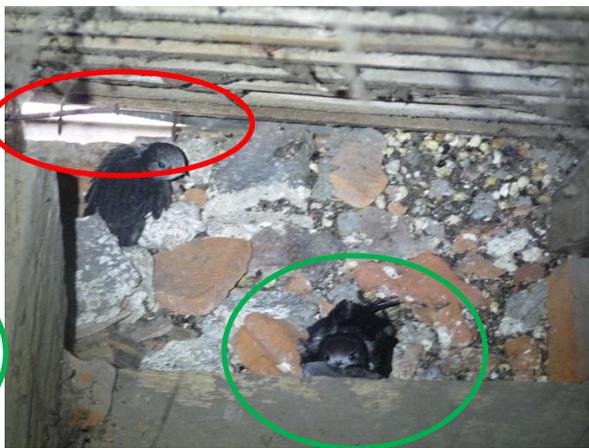
*Illustration de la diversité structurelle des loges : nid éloigné des gouttières (en vert), large zone d'accès en photo de gauche, zone d'accès étroite et localisée photo de droite (en rouge)*

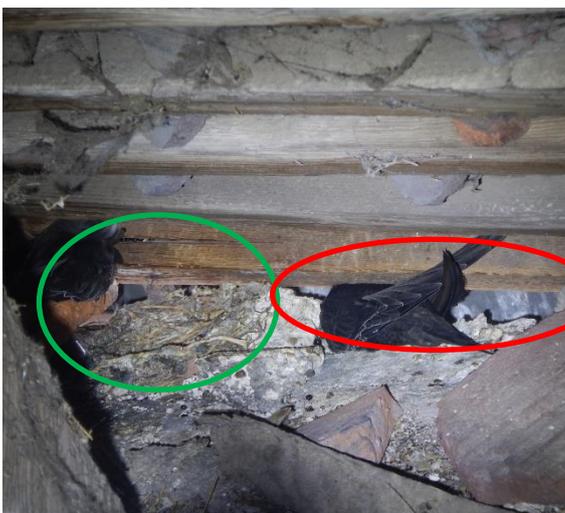
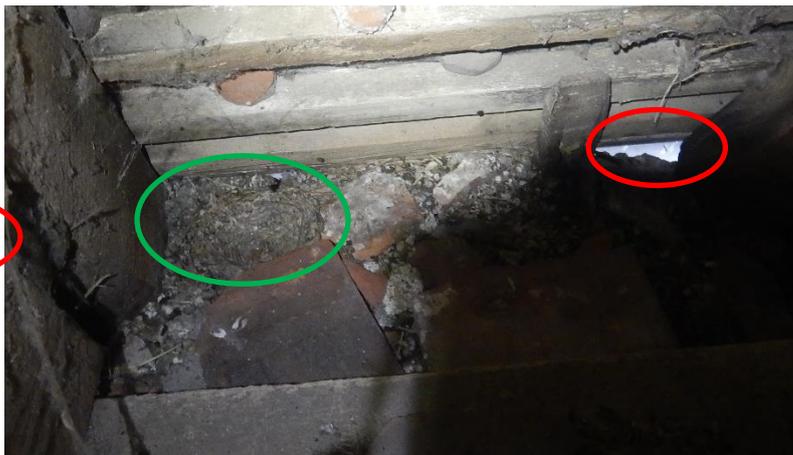
*Illustration de la diversité structurelle des loges et des caissons à installer. Nids en appuis sur les gravats en appuis contre la latte à toit – des précautions seront à prendre afin de ne pas détruire le nid et bien préserver les accès.*

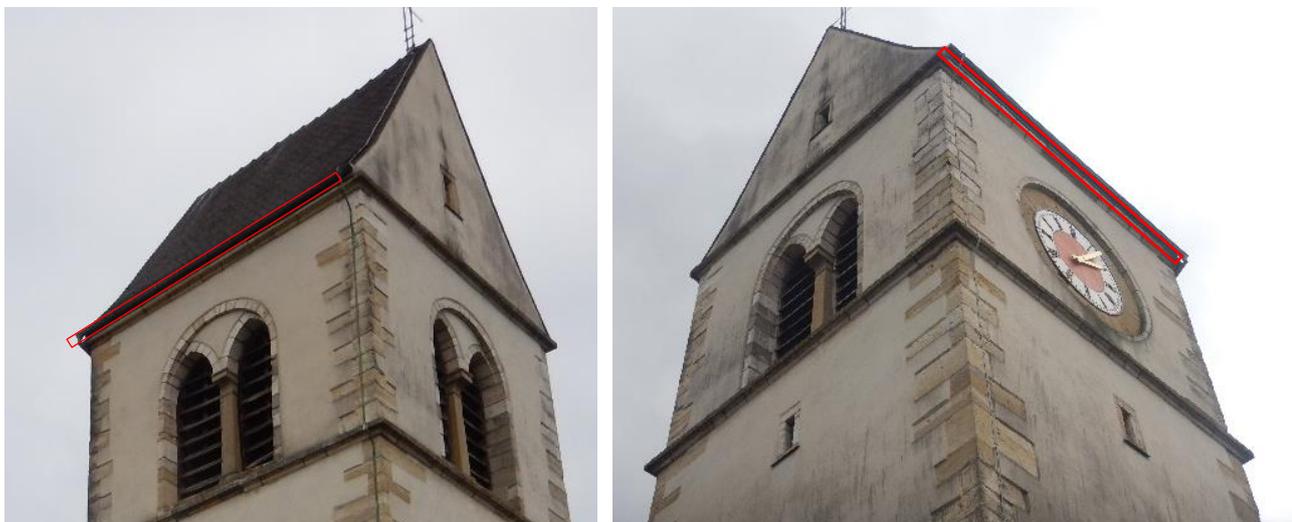
Localisation des corniches où il est possible de créer des niches à Martinets noirs  
Photos des façades sud et est du clocher à gauche - façades est et nord du clocher à droite

La commune est prête à réaliser les travaux dans le clocher en mars et à retirer la partie supérieure de l'échafaudage sur le clocher en mars également. Le clocher pourrait ainsi être ouvert aux martinets noirs lors de la suite du chantier : aménagement de places de nidification derrière les gouttières des façades nord et sud afin d'aménager des loges similaires à celles présentes sur la corniche de la nef et du cœur par **création d'accès boîtes aux lettres**. Une partie des loges sur lesquelles un accès est créé pourra être équipée de caisson, d'autres loges pourront en être dépourvues afin de créer des circulations d'air différentes et de permettre le passage des chauves-souris.

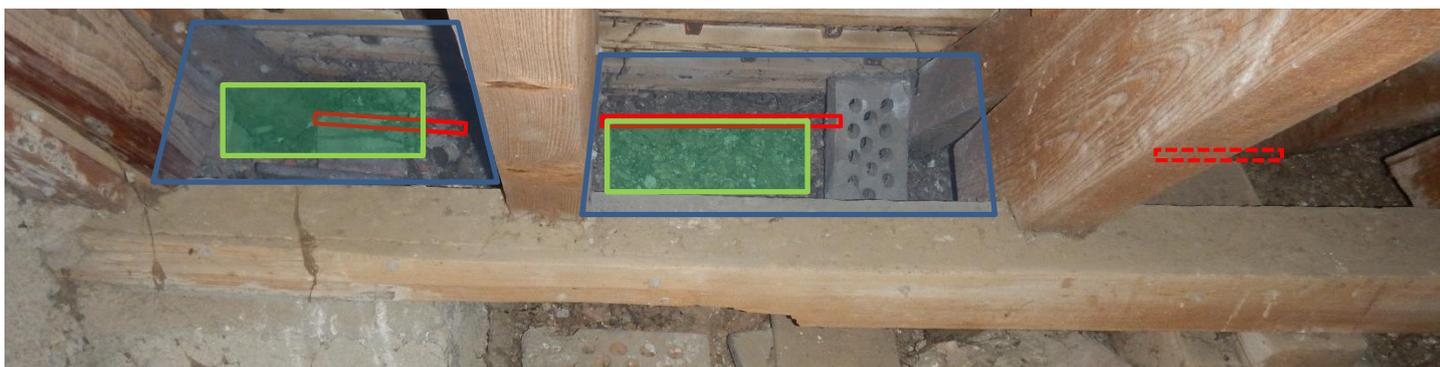
Loges actuellement inaccessibles dans le clocher. Accès à créer en rouge. Planche permettant d'isoler certaines niches en bleu, trappe en vert

**Il conviendra d'installer une échelle ou un escalier dans le clocher permettant de réaliser le suivi des loges aménagées en toute sécurité.**

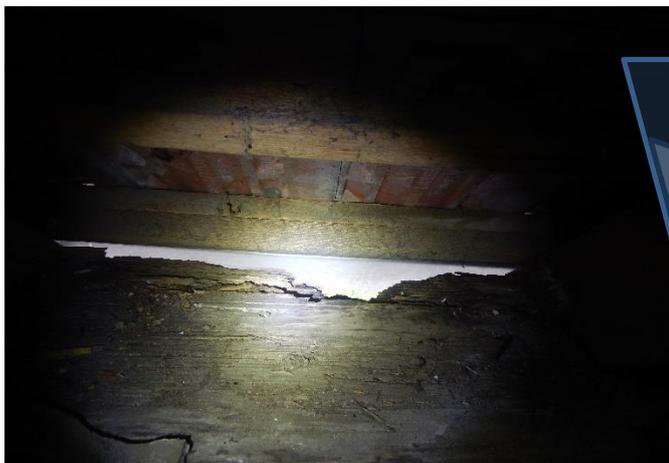
Le Presbytère est situé à 35m du clocher. Aucune hirondelle ne nidifie sur le presbytère et ses combles ne sont pas habités. Une partie des corniches est dans un état dégradé et distante de la gouttière. L'aménagement de certaines niches pour les Martinets noirs est donc possible. Les niches sondées mesurent entre 40 et 70cm de largeur et 80cm de long.

Illustration d'un espace entre les lattes à toit, la corniche et la gouttière

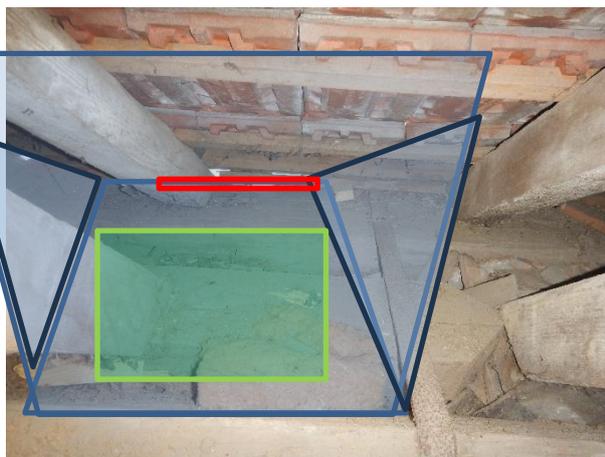
exemple d'aménagement de niche proposé (caisson en bleu, trappe de contrôle en vert, latte à retirer en rouge)

Les niches les plus adaptées à un aménagement sont situées sur les façades ouest et nord. L'espace entre la corniche et la gouttière est plus hétérogène. Cet espace est variable sur les autres façades. En raison de la présence de chats dans la maison **il est indispensable de bien isoler les niches aménagées de l'intérieur des combles par un caisson**. Les accès doivent être poncés afin de ne pas blesser les martinets.

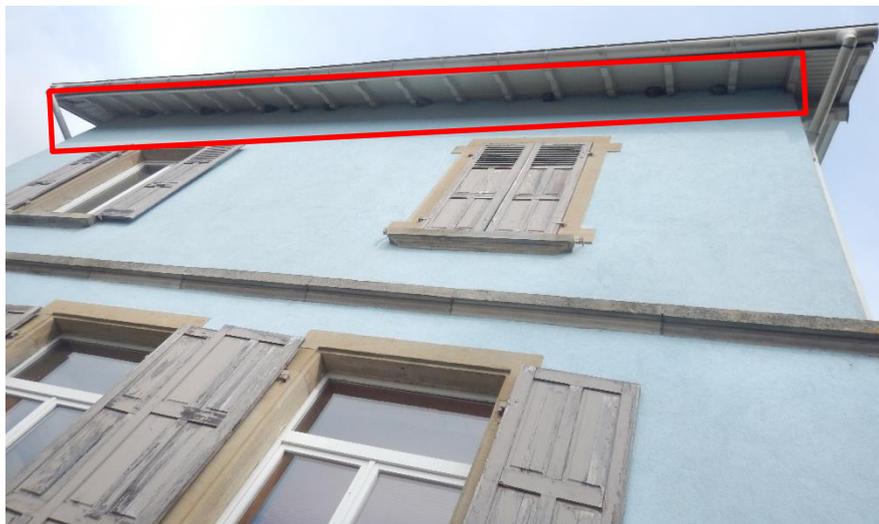
Nids d'hirondelles de fenêtre sur la façade ouest

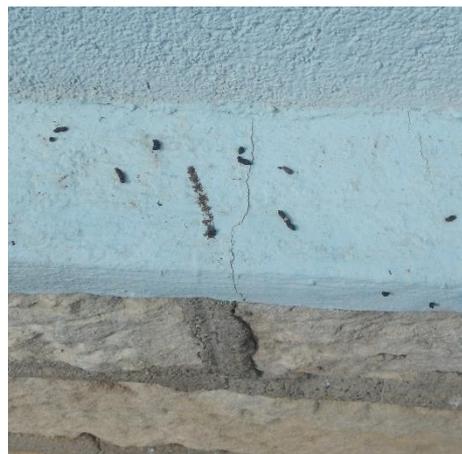
Guano sur la façade ouest

**De faux volets pourraient être installés en hauteur sur les façades ouest et sud afin de créer des gîtes pour les pipistrelles qui ne sont pas susceptibles d'être fermés en journée de canicule par les locataires de l'ancienne école pendant la réalisation estivale des travaux dans les combles de la sacristie.**

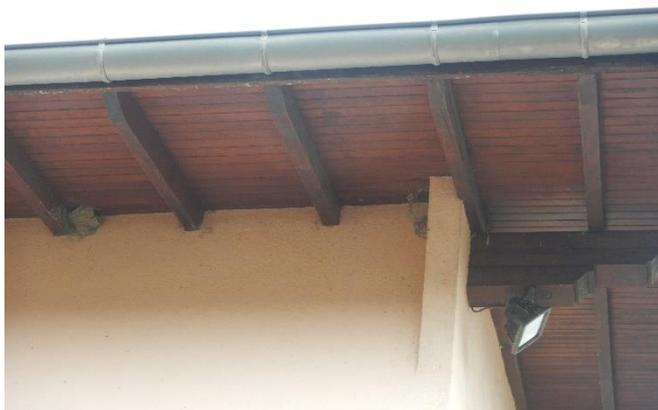
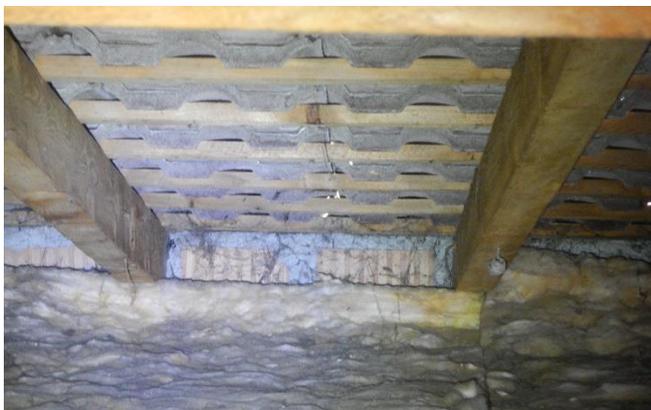
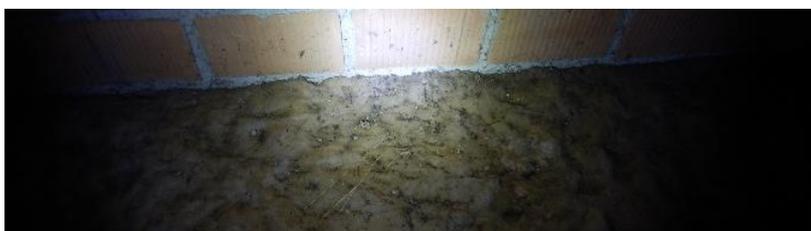
Du guano de chauves-souris (taille pipistrelle) a été découvert dans les combles de la Mairie lors de la prospection du 13 septembre 2023 mais aucune chauve-souris n'a été observée. La quantité de guano présente ne semble néanmoins pas montrer la présence d'une colonie de reproduction.

*Guano dans les combles*

**Des accès aux chauves-souris devront être conservés dans les combles lors des travaux de réfection de la toiture.**

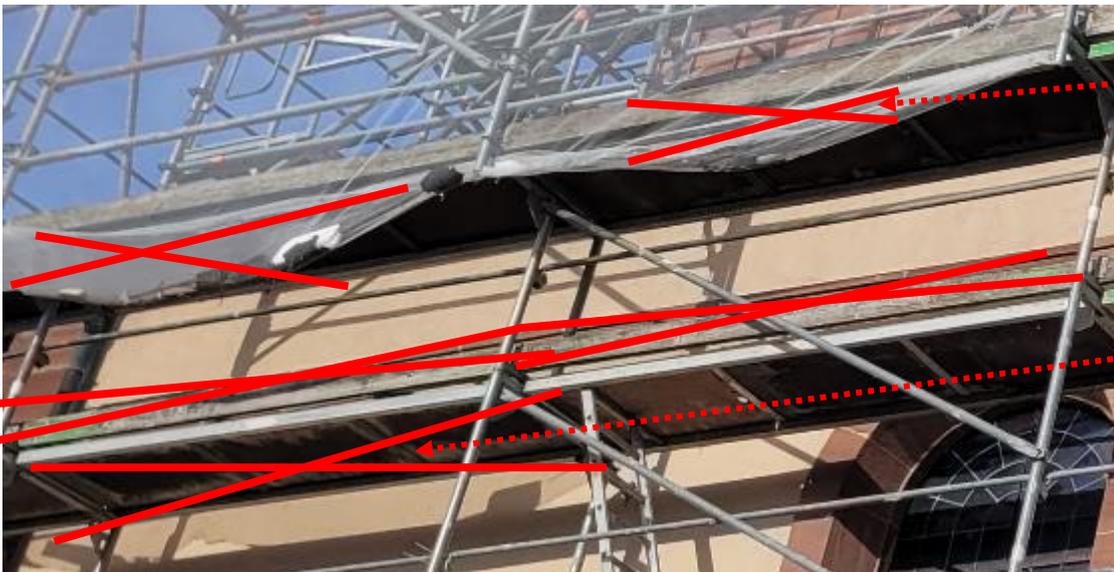
Le filet ne sera pas tombant sous le plancher

Pas de tube

Pas de pare pied en dessous de la gouttière au niveau de la rampe d'accès

Pas de plancher à l'exception de la rampe d'accès à la toiture
