PROJET DE RESTAURATION DU BARRAGE DE LA MOUCHE – SAINT-CIERGUES (52)

**Mise à jour des inventaires écologiques
Dossier de dérogation relatif aux espèces protégées**

Janvier 2022

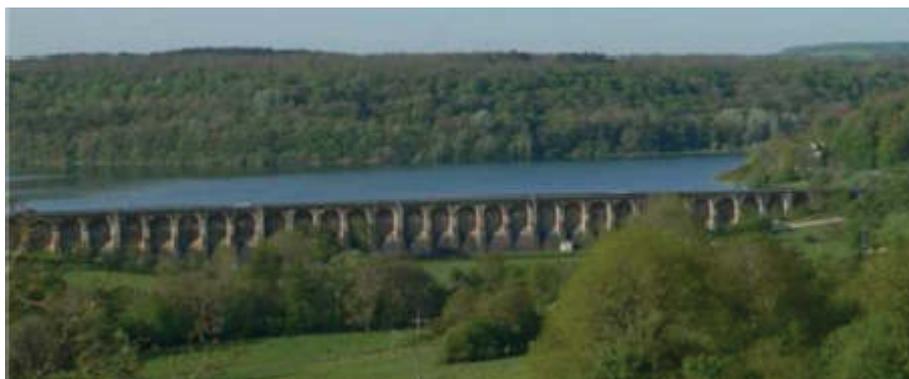
C'est un barrage poids rectiligne en maçonnerie de moellons calcaires d'une longueur de 410 m et d'une hauteur de 21,7 m au-dessus du TN et de 31 m sur fondation. Il est formé d'un mur épais de 3,50 m en crête et de 23 m à sa base, et de 41 contreforts aval, espacés de 10 m en moyenne.

Photo du barrage depuis l'aval

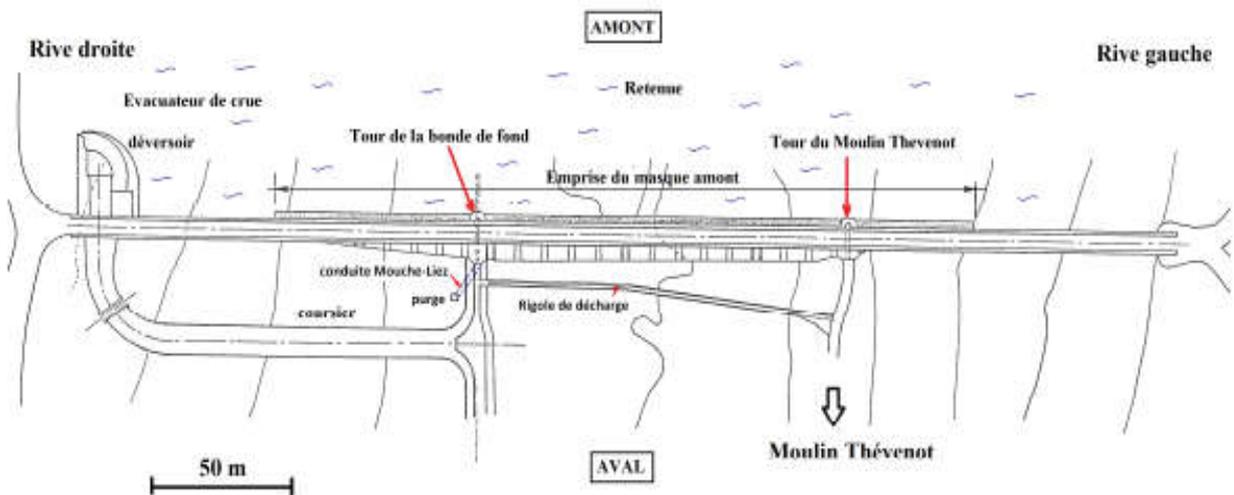
Vue en plan du barrage et de ses ouvrages associés

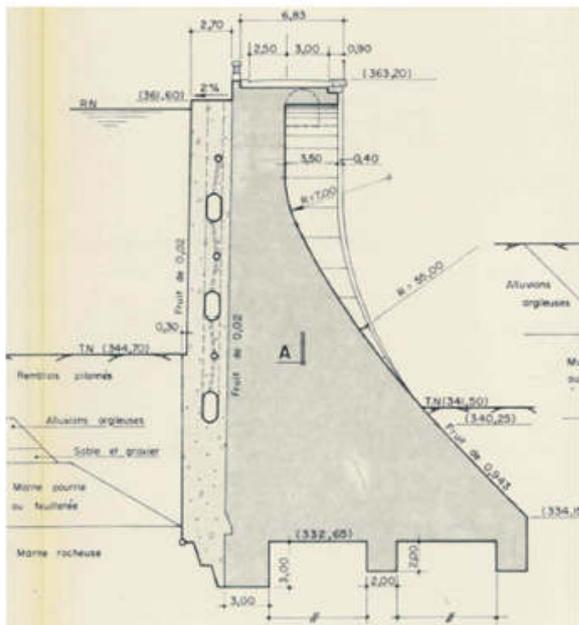
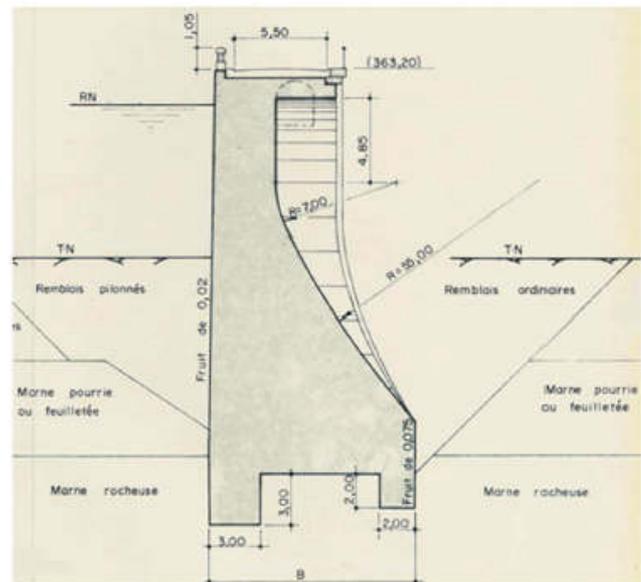
Coupes-type du barrage en vallée (à gauche) et en rives (à droite)

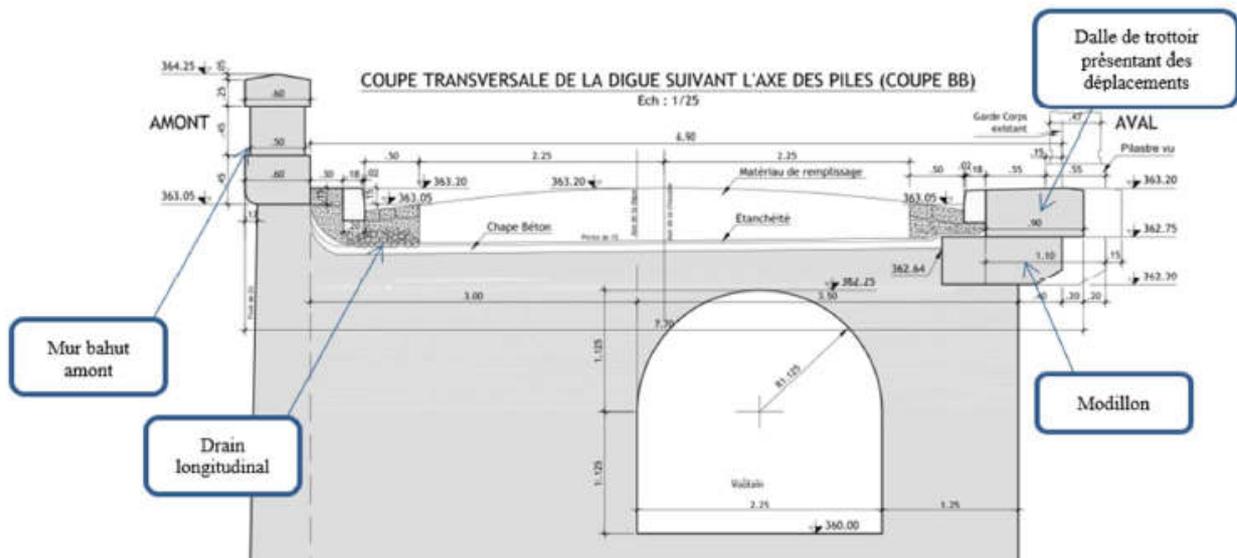
Coupe type transversale de l'existant en crête du barrage

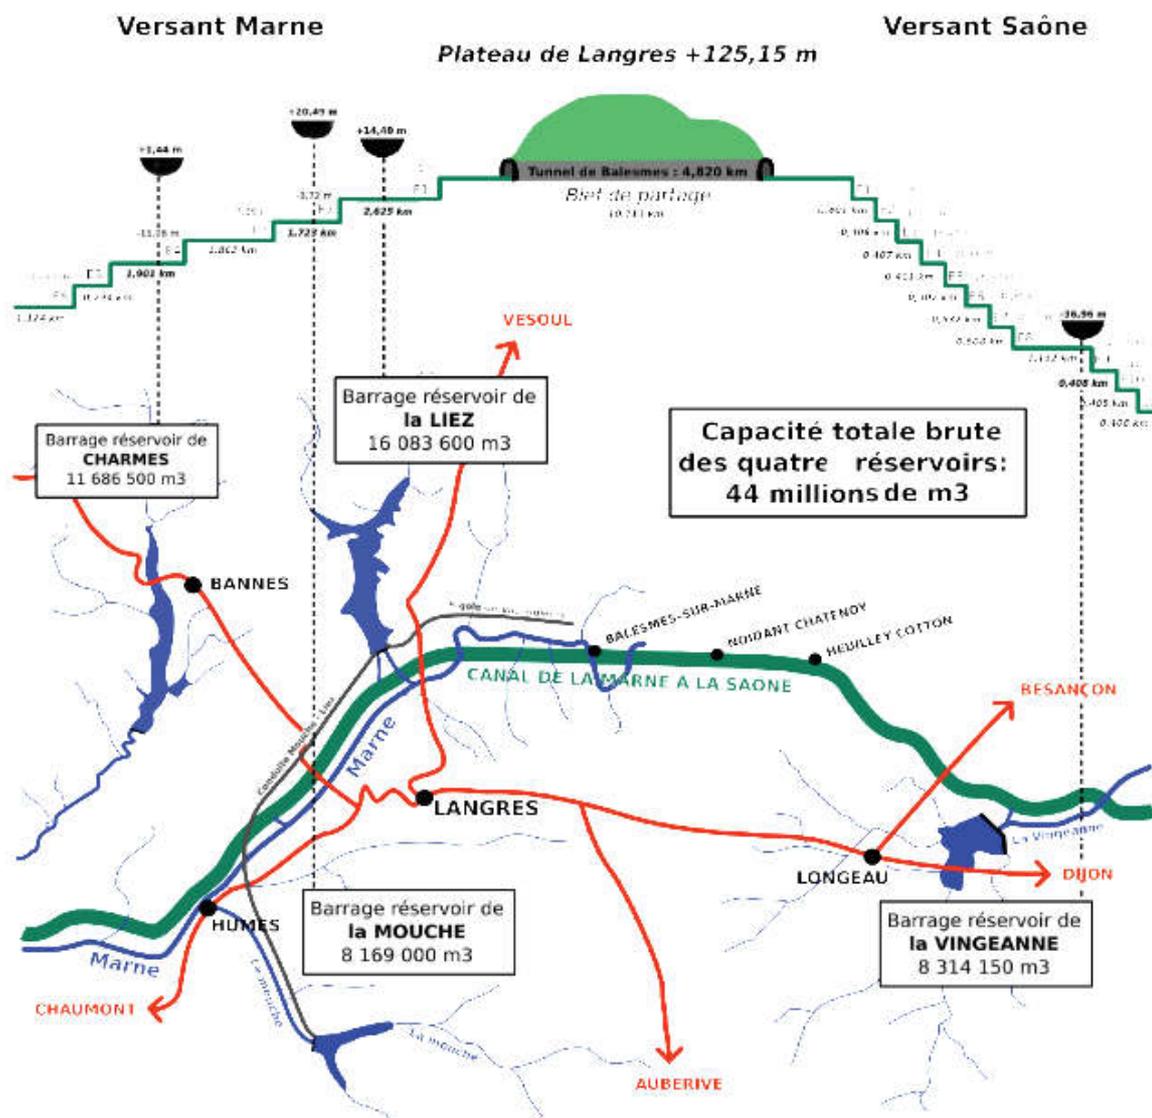
La retenue de la Mouche fait partie d'un ensemble de 4 barrages-réservoirs (MOUCHE, LIEZ, VINGEANNE et CHARMES) situés sur le plateau de Langres et qui sert à l'alimentation de la partie sommitale du canal entre Champagne et Bourgogne illustrée par le schéma ci-dessous :

Nota : les volumes des retenues mentionnées sur le schéma ci-dessus sont les volumes correspondants aux retenues normales d'exploitation historiques. Ces volumes sont actuellement diminués pour les retenues de la Mouche, Charmes et Liez, le temps de réaliser les opérations de mises à niveau réglementaire des conditions de stabilité de ces barrages et de leurs ouvrages d'évacuation des crues.

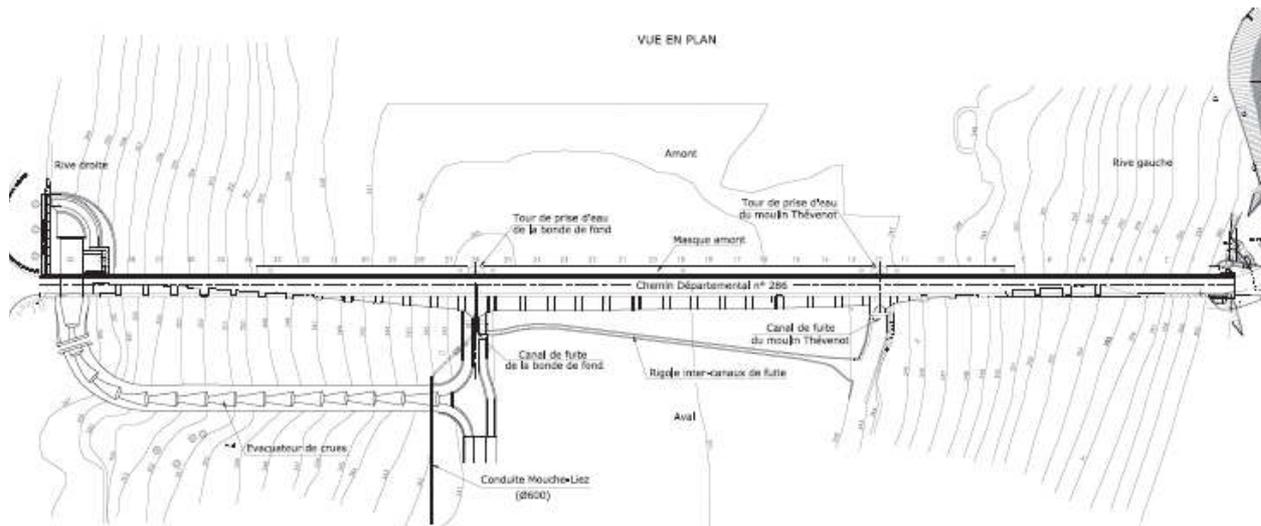
Vue en plan de l'existant

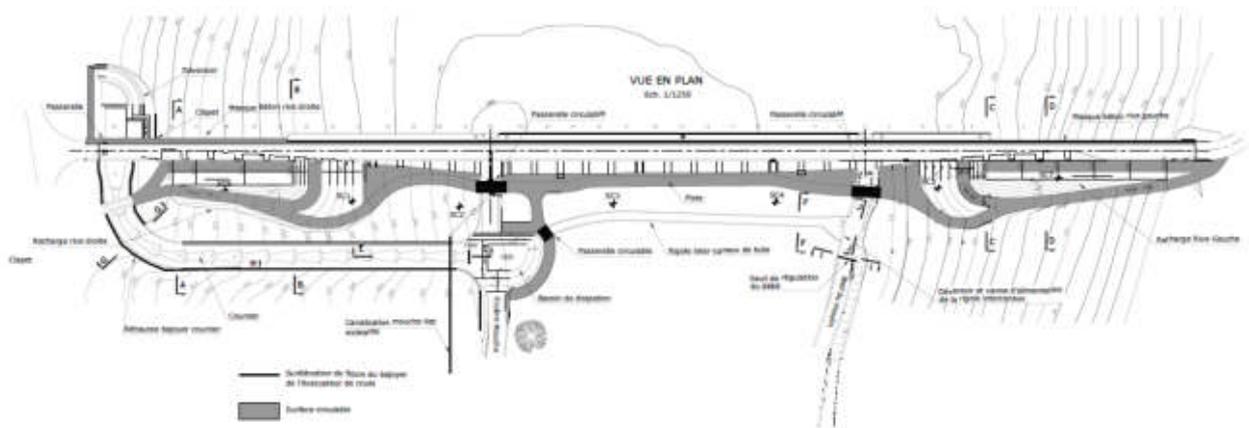
Vue en plan du projet

La recharge aval est représentée à la fois sur la vue en plan du projet au paragraphe I.2.4.1 du présent document et sur l'élévation ci-dessous :

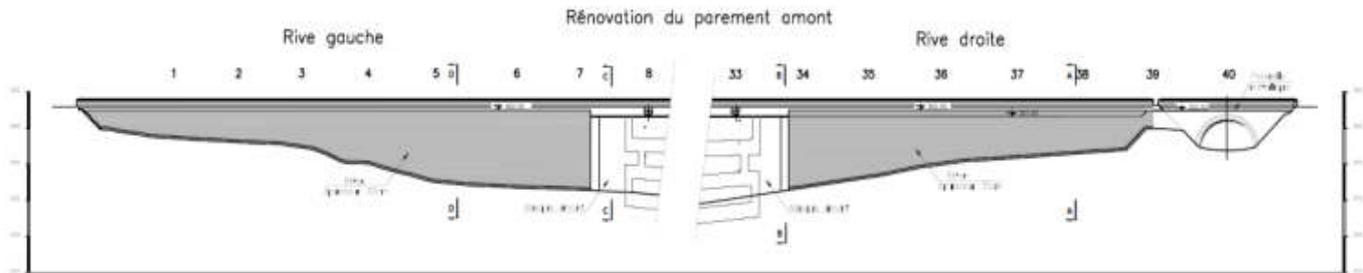
Ci-dessous une élévation partielle du parement amont du barrage avec l'emprise du renforcement amont :

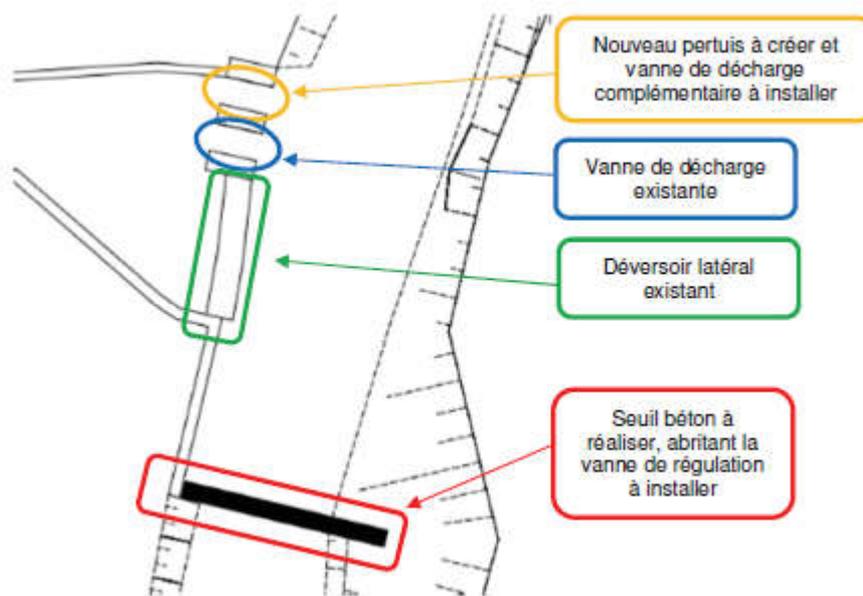
- Le canal de fuite de la tour du moulin sera équipé d'un dispositif de régulation de débit, constitué par :
 - un seuil en béton armé fermant le bief, arasé à la cote 343,55 m Bourdaloue, dans lequel une échancrure de 1 m de hauteur par 50 cm de largeur sera ménagée. Le seuil béton sera coulé pleine fouille. L'excavation sera descendue jusque 0,5 m minimum sous le fond du canal. Le seuil viendra au contact de l'extrémité aval du bajoyer rive droite du bief. Une étanchéité sera assurée à ce contact par un dispositif laissé au choix de l'Entrepreneur. Les travaux préparatoires comprennent la dépose ou démolition des maçonneries existantes dans l'emprise de l'ouvrage à réaliser en rives et en radier.

- une vanne de régulation à manœuvre manuelle, fermant l'échancrure du seuil béton ;
 - une passerelle métallique en caillebotis enjambant le canal de fuite, permettant l'accès au système de manœuvre situé à l'aplomb de la vanne. La passerelle sera fondée de chaque côté sur semelle béton ;

Le schéma ci-dessous explicite la position des différents éléments de régulation :

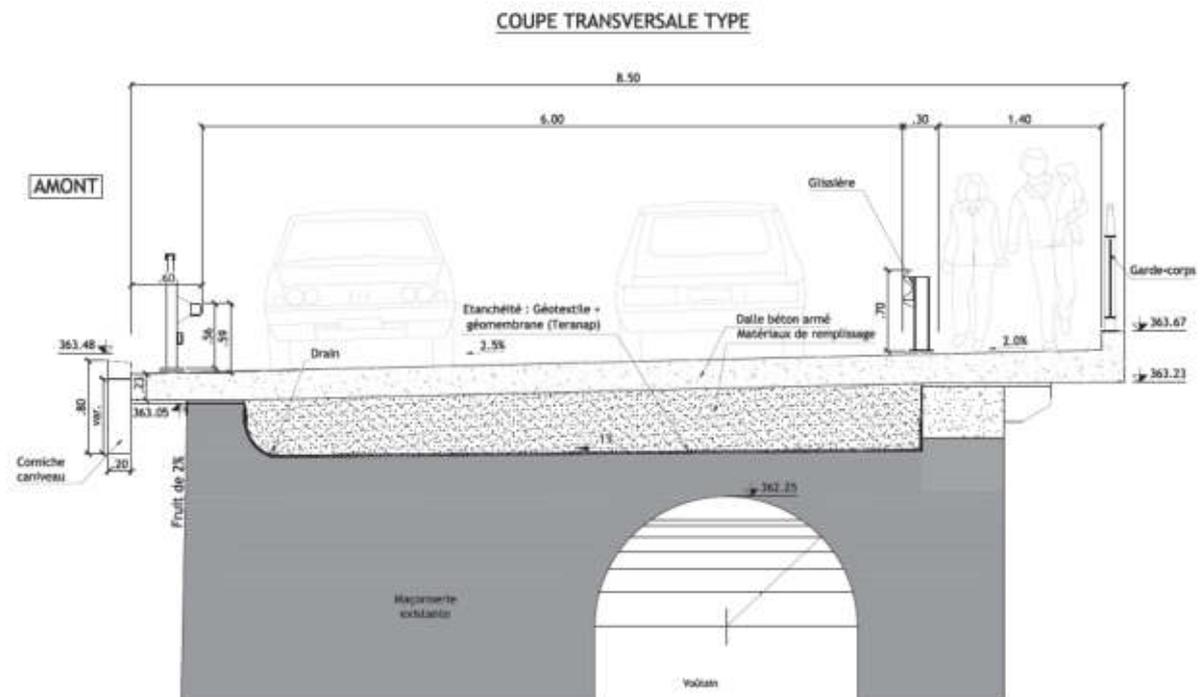
La crête du barrage de la Mouche présente des défauts d'étanchéité occasionnant un risque pour l'ouvrage (infiltration) et pour les usagers de la voie routière qu'elle supporte (RD 286). Le principe de réfection de cette étanchéité consiste en la mise en place d'une dalle béton armé « chapeau » en lieu et place de la structure actuelle. Cela consiste à assurer l'assainissement de la dalle béton par ruissellement au-dessus de cette dalle (pente transversale de la dalle et béton très « compact ») et de mettre en place un dispositif

d'étanchéité collectant les éventuelles eaux d'infiltration à travers la dalle. Ce dispositif d'étanchéité est situé immédiatement au-dessus de la chape béton présente sous le remplissage actuel de l'ouvrage.

La figure ci-dessous présente la coupe transversale type de la solution retenue pour la rénovation de la crête :

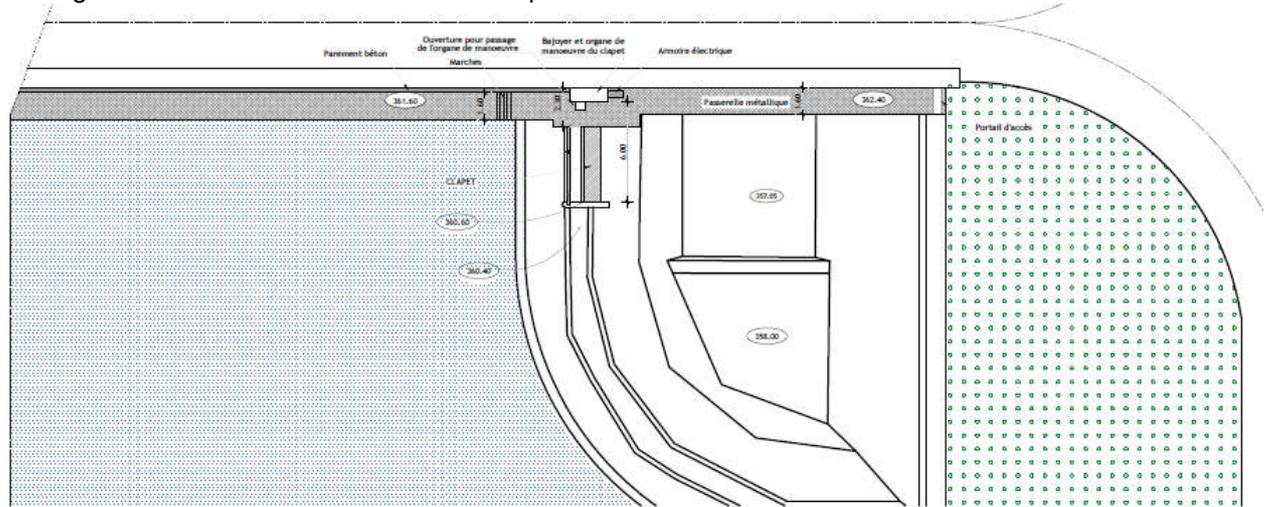
- La création d'une passerelle métallique d'accès à l'armoire de commande et au dispositif de manœuvre manuel du clapet depuis la rive droite du barrage. Cette passerelle permettra également d'accéder à la crête du masque amont « LEVY ».

Implantation vanne clapet et passerelle métallique

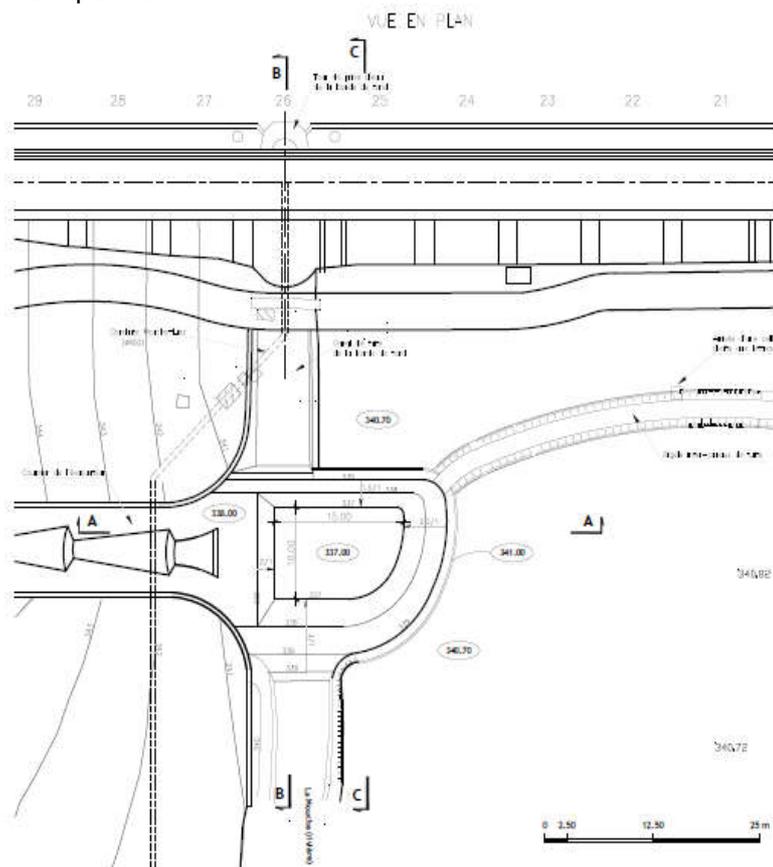
- Un lit d'enrochements de 10 m de largeur sur l'ensemble du périmètre extérieur du bassin de dissipation, recouvert d'une couche de terre végétale de 0,3 m. Ce lit d'enrochement a pour but de permettre une dissipation de l'écoulement, sans dommage ni affouillement en cas de débordement du bassin de dissipation.

Vue en plan du bassin de dissipation

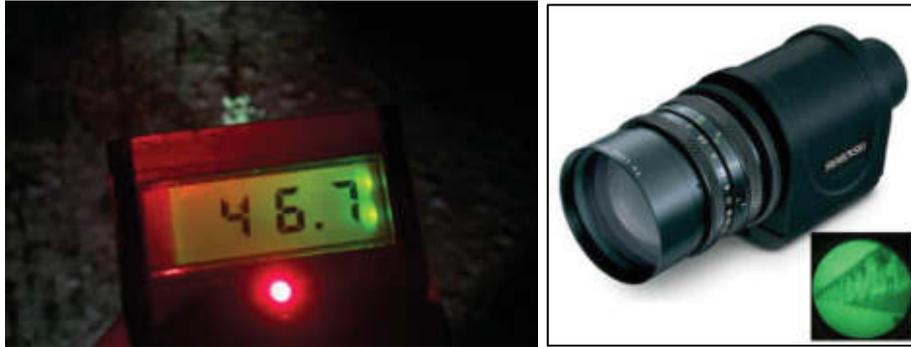
En dehors de cette démarche axée sur l'ouvrage comme éventuel gîte, de l'écoute au détecteur d'ultrasons Pettersson D240x a été réalisée le 10 juin et le 15 septembre 2021 pour inventorier les espèces fréquentant le secteur du barrage.

Détecteur d'ultrasons Pettersson D240X et vision nocturne Swarovski NC2

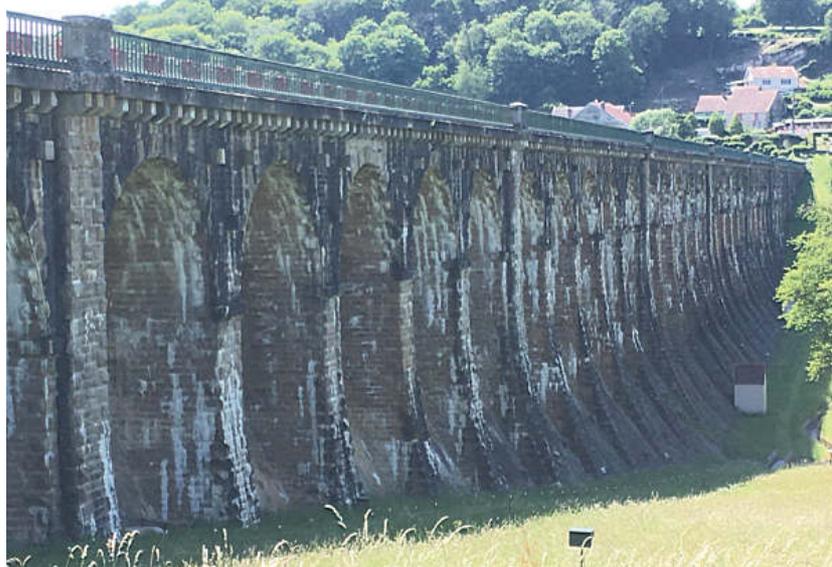
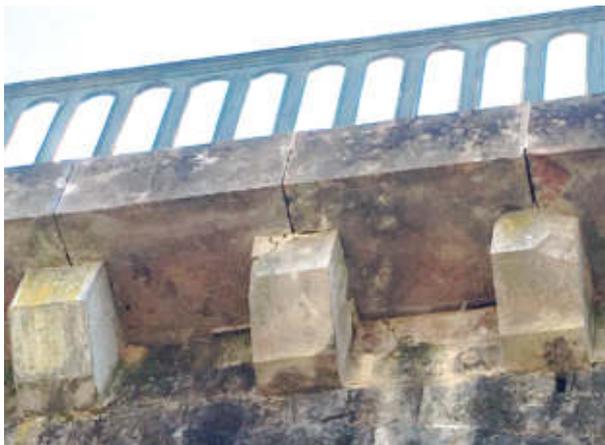
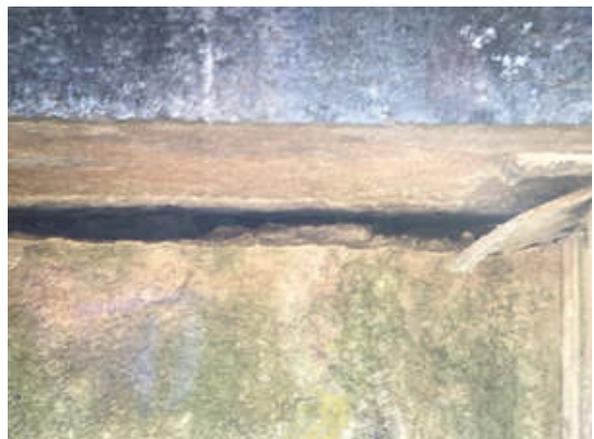
Interstices de maçonnerie sous les corniches et près des corbeaux (uniquement sur parement en aval)

Ces interstices sont présents de façon irrégulière le long du parapet au gré des dégradations des jointures des pierres de taille constituant les corbeaux et les trottoirs.

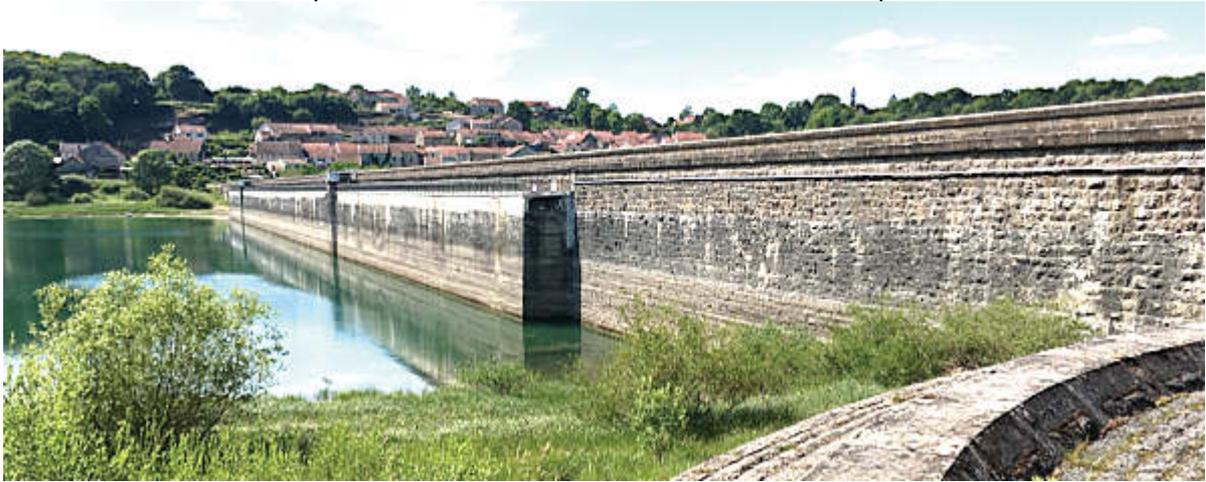
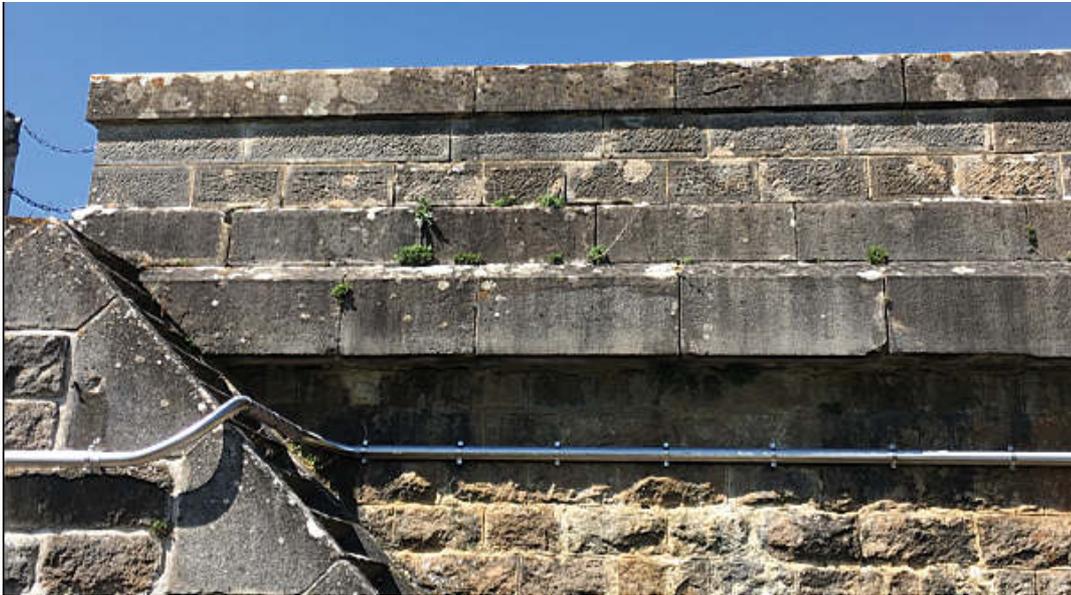
Parapet amont sans interstices favorables aux Chiroptères

Les pierres de taille sont bien jointoyées. Ce côté de l'ouvrage est exposé sud-sud-ouest.

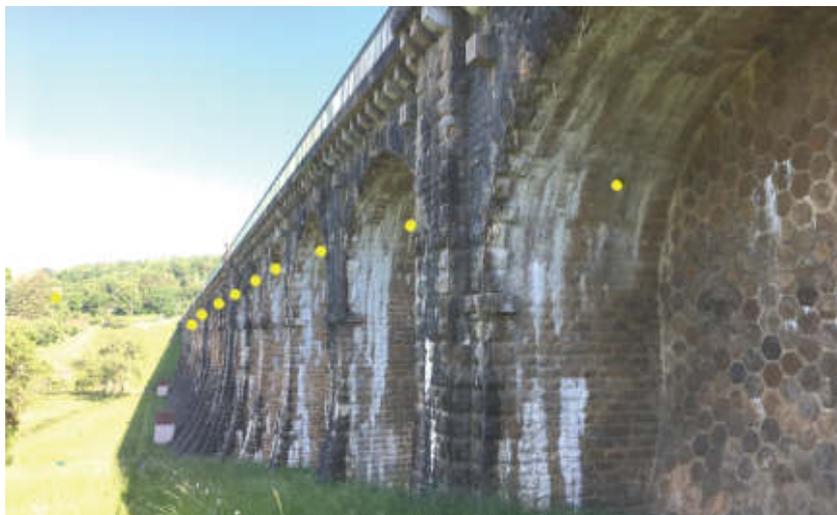
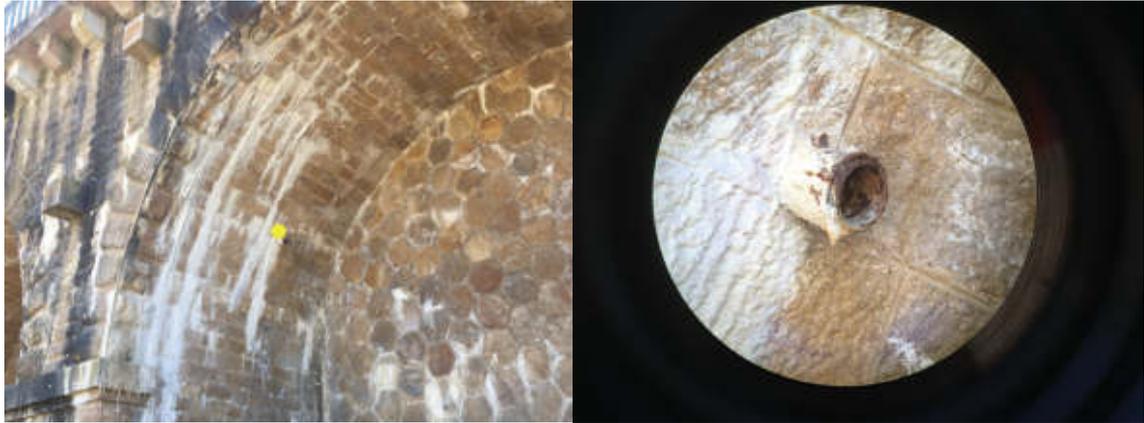
39 barbacanes sous voûtes donnant sur de vastes espaces creux des piles (inaccessibles à l'Homme).

Les barbacanes sont à une dizaine de mètres du sol. Sur les 40 voûtes de l'ouvrage d'art (numérotées sur l'ouvrage de 1 à 40 de la rive gauche à la rive droite), 37 sont dotées d'une seule barbacane, 1 est dotée de 2 barbacanes (voûte n°40, côté en rive droite, côté maison du barragiste) et 2 ne sont pas équipées (n°1 et n°39) soit 39 barbacanes au total pour 38 espaces creux de pile drainées par ces dispositifs.

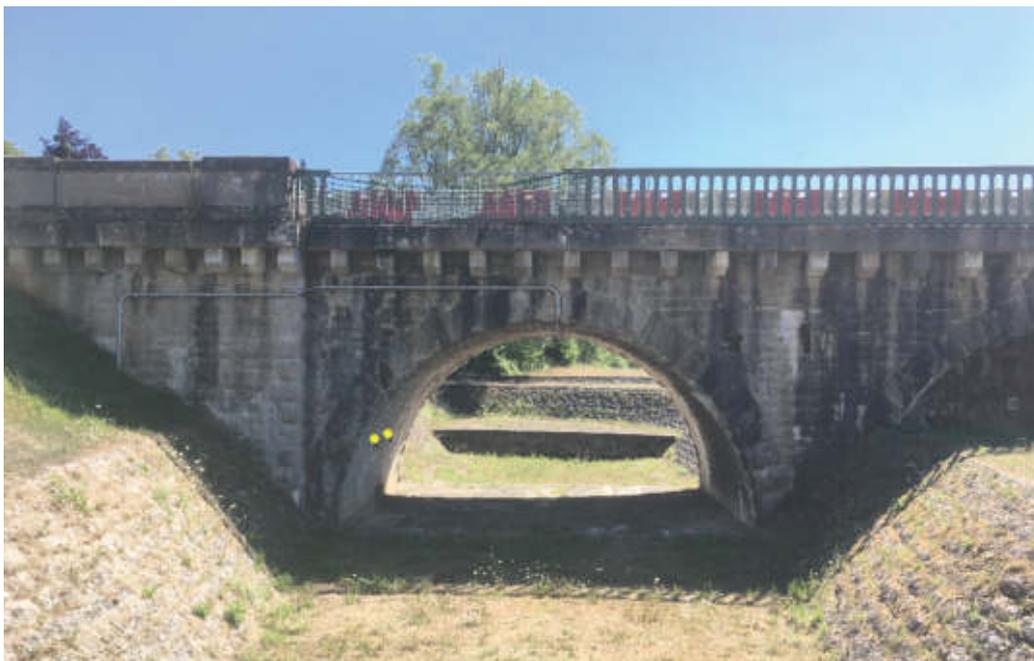
La voûte n°40 (dotée de 2 drains) est un tunnel sous l'ouvrage permettant le passage de l'eau du trop-plein. Ici une vue de l'aval avec la matérialisation des deux drains par des points jaunes.

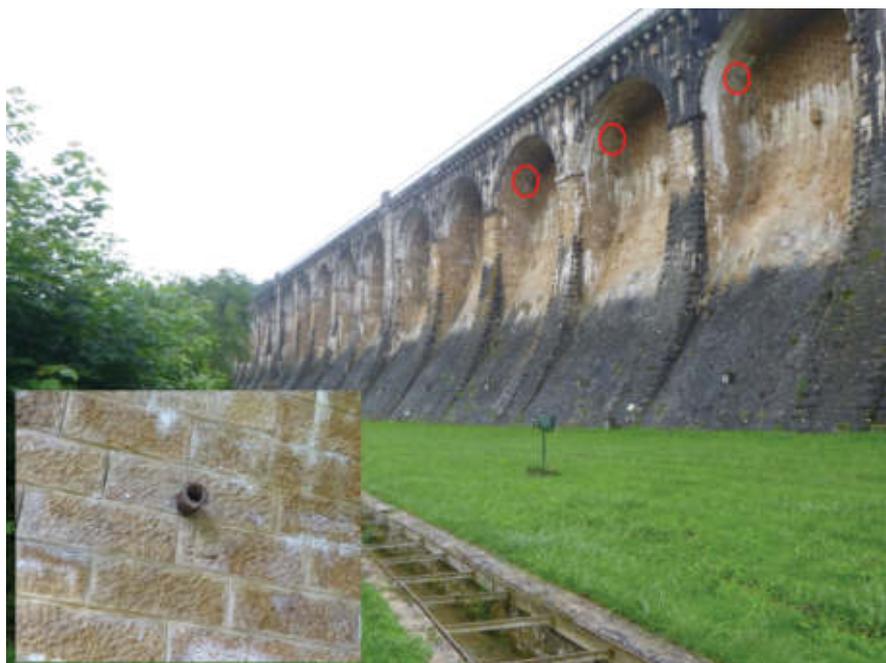
Sur le site d'étude, l'espèce utilise les drains du barrage pour se reproduire. De nombreuses entrées et sorties au niveau de ces drains ont pu être observées au cours de la période de reproduction de l'espèce. Une quinzaine de couples y sont nicheurs certains.

Localisation des drains utilisés par le Martinet noir pour sa nidification

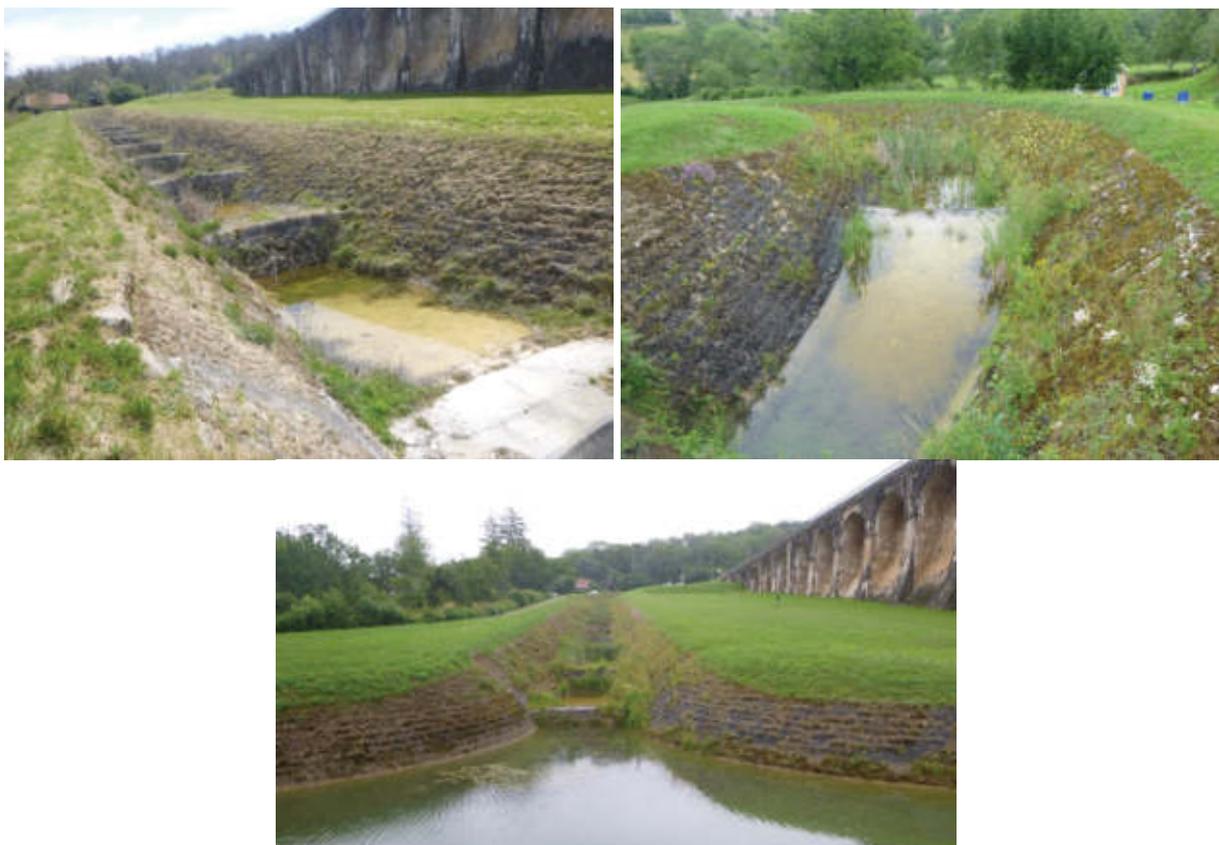
Toutes ces espèces ont été observées dans les 15 bassins du déversoir du barrage, à l'aval. Ces bassins sont pour la plupart faiblement végétalisés, peu profonds et présentent un assèchement durant l'été.

Bassins du déversoir du barrage de la Mouche

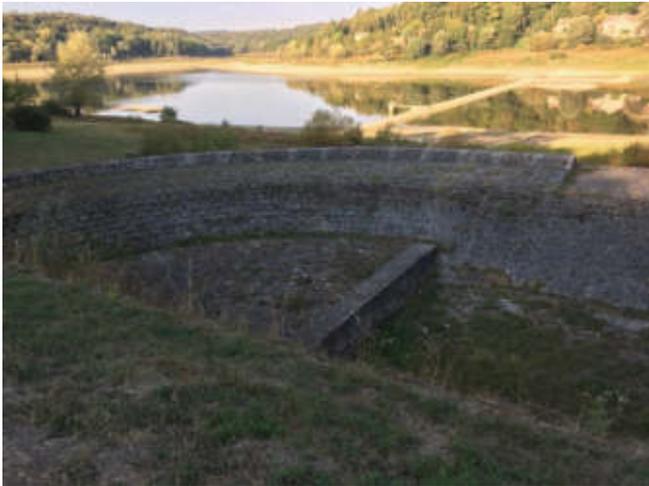
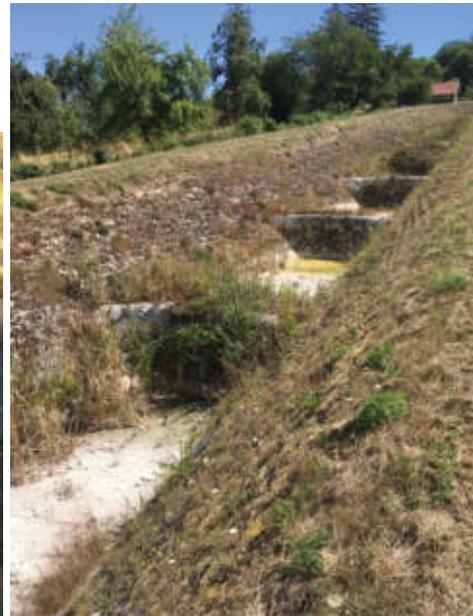
Sur le site, une trentaine d'individus maximum a pu être observée au niveau des maçonneries du déversoir du barrage à l'aval ainsi que dans la partie bétonnée à l'est du barrage. Ces milieux pierreux et bien ensoleillés répondent bien aux exigences écologiques de ce lézard. La paroi aval du barrage n'est en revanche pas fréquentée par l'espèce, probablement du fait de son ombrage (exposition vers le nord).

Zones maçonnées favorables au Lézard des murailles

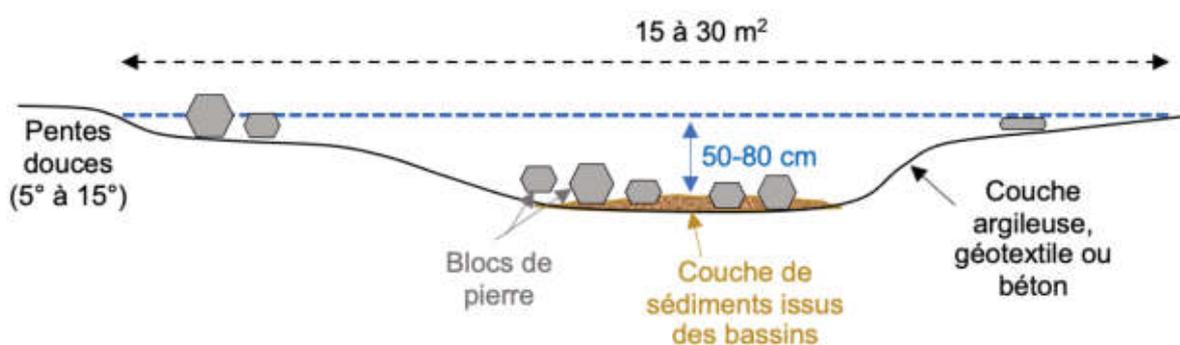
Mare	Surface	Substrat	Dépôt de matériaux
A	30 m ²	Bâche	Blocs de pierres
B	30 m ²	Argile	Sédiments
C	30 m ²	Béton	Blocs de pierres, sédiments
D	15 m ²	Bâche	Graviers, blocs de pierres
E	15 m ²	Argile	Sédiments
F	15 m ²	Béton	Graviers, blocs de pierres
G	15 m ²	Bâche	Sédiments, blocs de pierre
H	15 m ²	Argile	Sédiments
I	15 m ²	Béton	Sédiments
J	15 m ²	Bâche	Sédiments, blocs de pierres
K	15 m ²	Argile	Graviers
L	15 m ²	Béton	Sédiments, blocs de pierres

Représentation schématique des mares à créer

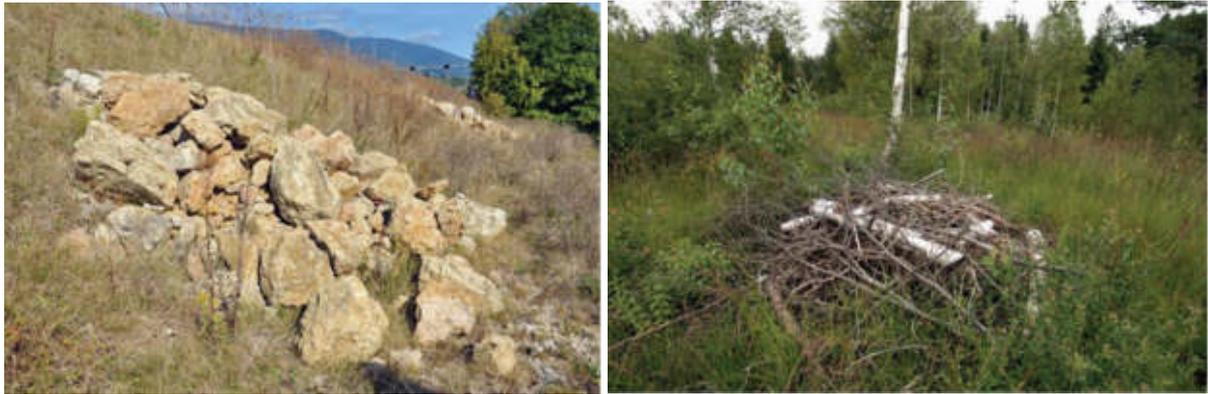
Un cordon d'abris sera ainsi créé directement au nord de l'évacuateur, le long de la haie arbustive et arborée existante, sur une longueur d'environ 150 mètres.

Exemples de tas de pierres et de bois favorables à l'herpétofaune (Source : Karch)

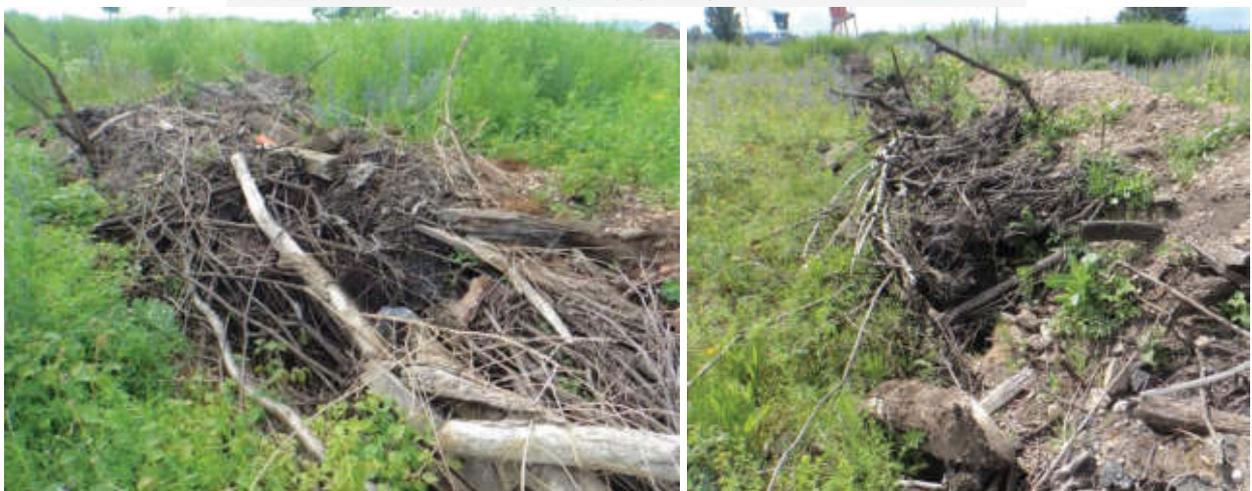
La création d'un hibernaculum permettra également aux reptiles et aux amphibiens de trouver des sites d'hivernage favorables à l'abri du gel. Le principe de l'hibernaculum est de constituer un empilement de matériaux inertes (pierres, branchages, rondins) avec remplissage partiel par du sable, des graviers ou de la terre meuble, en prenant soin de laisser des espaces creux, dans une cavité creusée dans le sol afin que les interstices et les cavités servent de gîte pour la faune. Après disposition des pierres, morceaux de bois et autres matériaux, de la terre pourra être placée à l'arrière, côté ouest, comme illustré sur le schéma ci-dessous. Cette butte en terre est notamment nécessaire pour assurer une parfaite isolation des niches profondes utilisées l'hiver ou par forte chaleur.

Illustration et photos d'un hibernaculum (Source : AdT)

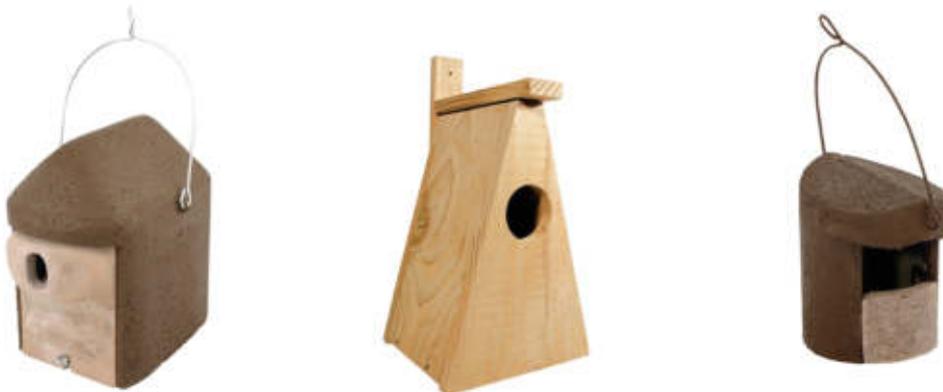
Les nichoirs avec un trou d'envol de faible diamètre (28 à 35 mm) cibleront principalement les espèces de mésanges, le Torcol fourmilier ou encore le Rougequeue à front blanc. Ces nichoirs, au nombre de 5, seront installés à au moins 2,5 mètres du sol. Deux autres nichoirs à trous d'envol plus large (60 mm), conçus pour attirer la Huppe fasciée seront également disposés.

Les nichoirs semi-ouverts pourront convenir notamment au Rougegorge familier, au Rougequeue noir, au Troglodyte mignon ou encore à la Bergeronnette grise. Ces nichoirs, au nombre de 3, seront installés entre 1,5 mètres et 3 mètres de haut afin de diversifier les espèces potentielles.

**Nichoir fermé (à gauche), nichoir à Huppe fasciée (au centre) et nichoir semi-ouvert (à droite)
(Source : LPO)**
