EXPERTISE FAUNE

PROJET DE DEMOLITION D'UN BATIMENT A HAUCOURT-MOULAINNE (54)

RAPPORT D'EXPERTISE

Juin 2024

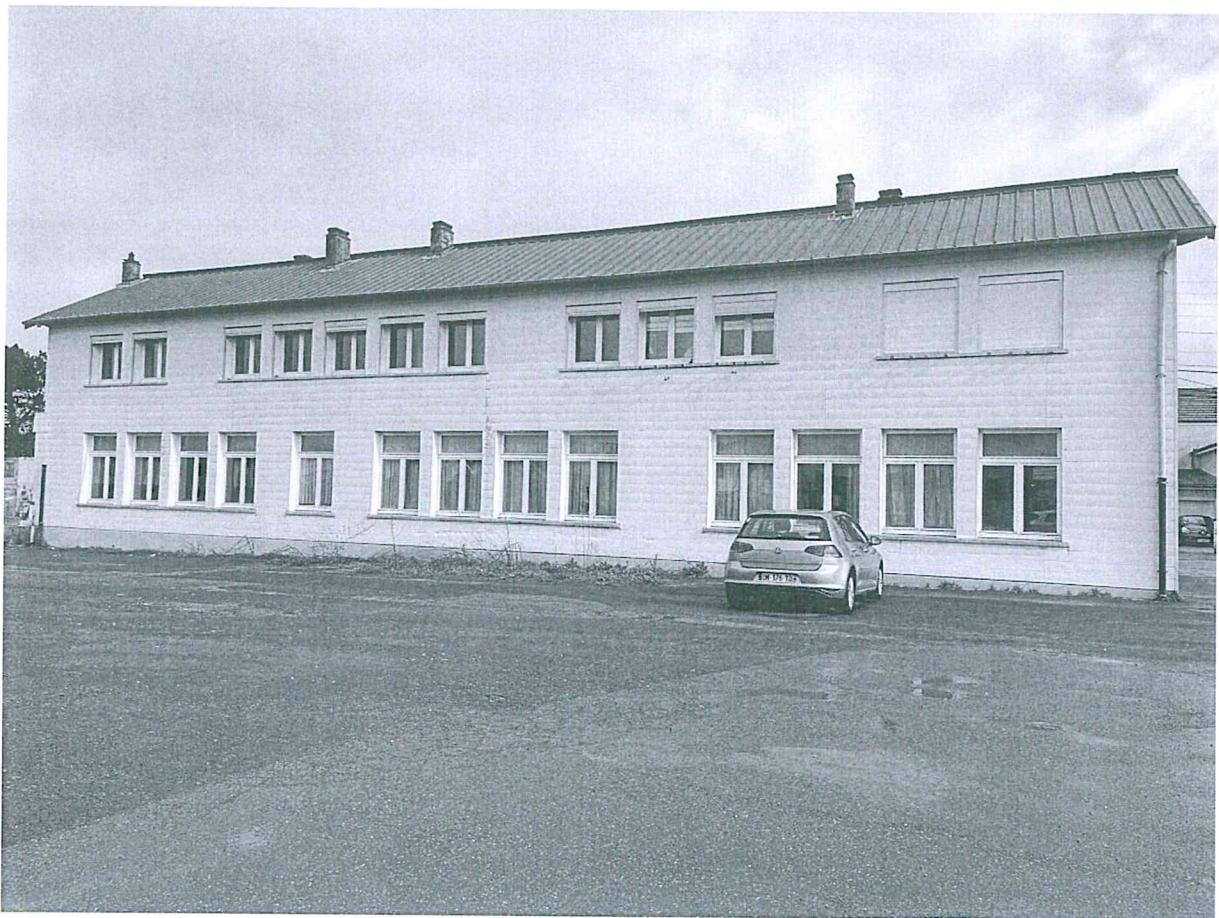
Figure 1 : bâtiment concerné

La commune de Haucourt-Moulaine travaille actuellement au projet de démolition d'un bâtiment situé au 16 rue de la Seine. Ce bâtiment est présenté en Figure 1 ci-après.

Il s'agit d'un bâtiment en agglos, en partie isolé d'un bardage PVC qui descend jusqu'au sol, et qui est surmonté d'une toiture en bac-acier. Il est encore habité par un locataire. L'environnement autour est très urbanisé.

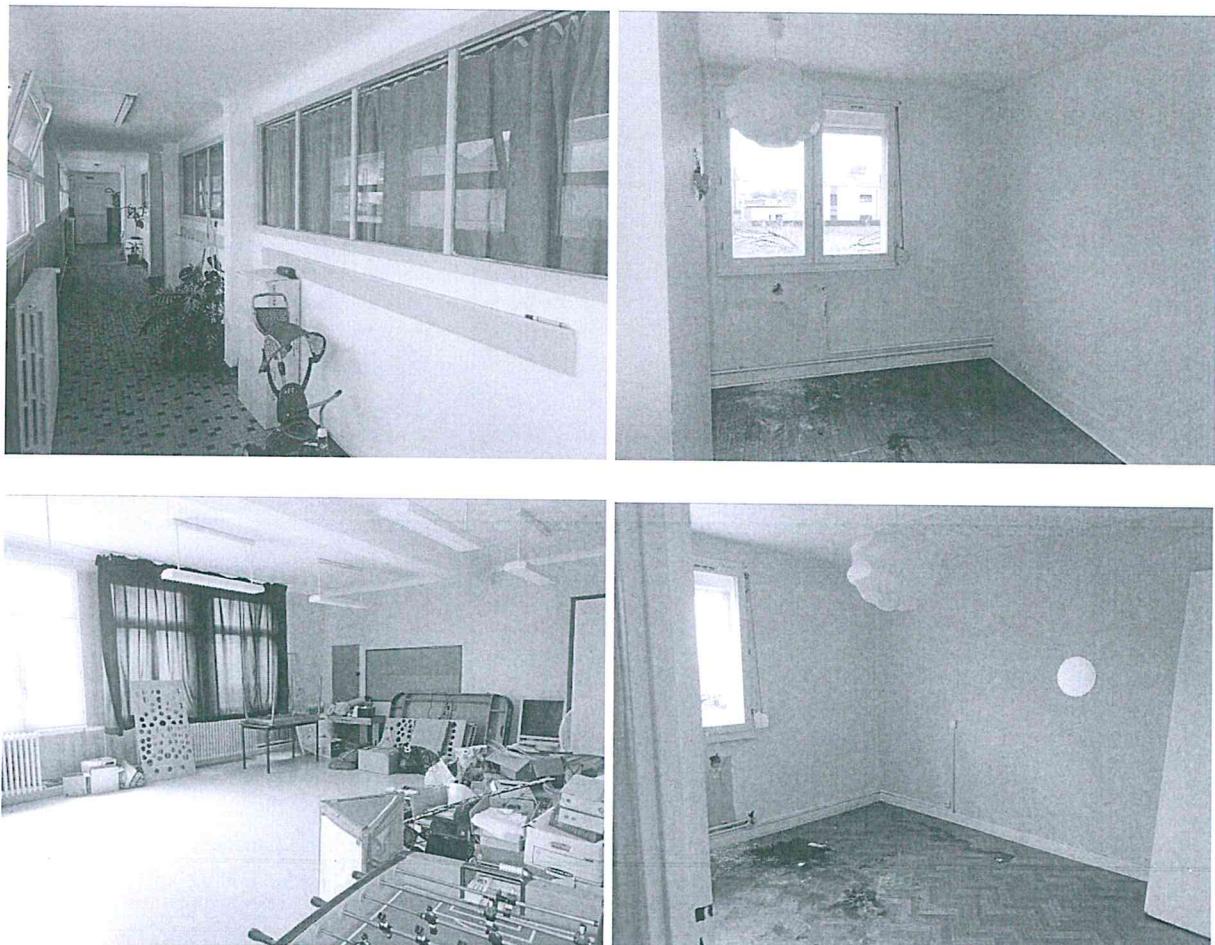
Les pièces à vivre (rez-de-chaussée, étage) ne sont pas favorables aux chauves-souris (pas d'accès, pièces lumineuses, parfois habitées...).

Les façades ne sont pas favorables (absence de fissures, coffres de volets roulants en PVC, bardage PVC partiel jointif et descendant jusqu'au sol...). Six « trous d'agglos » situés sur un prolongement en partie détruit du bâtiment ont été inspectés, avec des résultats de présence négatifs (cavités peu profondes, absence de guano, absence de chauves-souris).

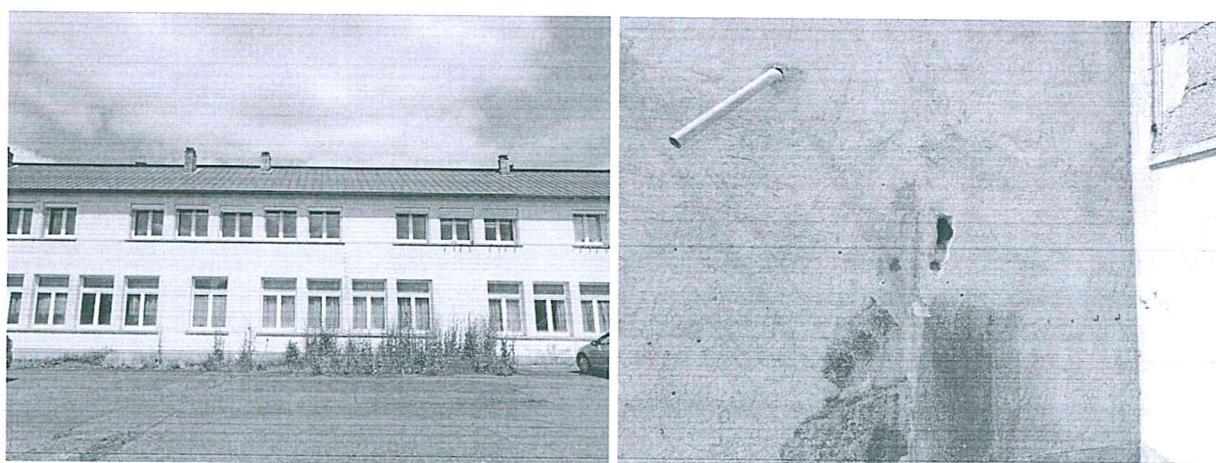
La toiture en « bac-acier » paraît peu propice à l'installation des chauves-souris mais on ne peut pas exclure une présence éventuelle. C'est pourquoi nous avons réalisé une soirée d'observation crépusculaire (cf. § suivant).

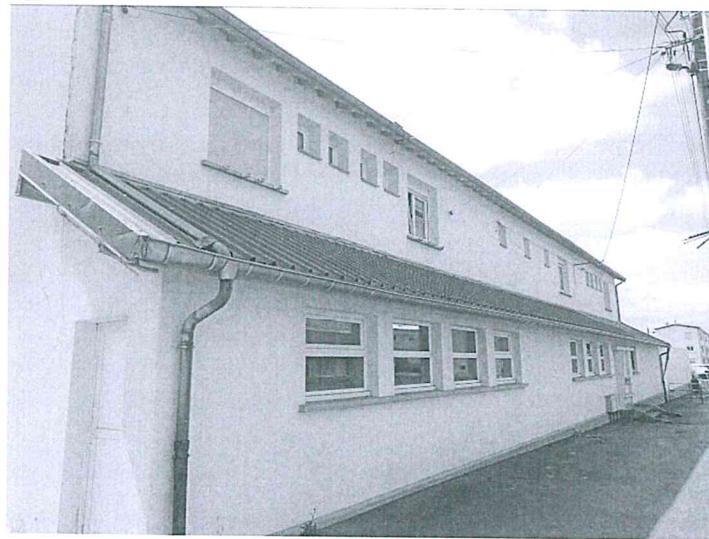
En ce qui concerne les oiseaux, il faut noter la présence d'une colonie d'Hirondelles de fenêtre *Delichon urbicum* en sous-toiture côté cour. Neuf nids sont occupés (7 par des hirondelles, 2 par des Moineaux domestiques *Passer domesticus*). On remarque 47 traces d'anciens nids d'Hirondelles de fenêtre ou ébauches de nids. Cette colonie d'Hirondelles de fenêtre a fait l'objet d'une étude réalisée par la Ligue pour la

La colonie d'Hirondelles de fenêtre est située en sous-toiture côté cour.

Protection des Oiseaux et les mesures préconisées par l'association sont en cours d'installation (pose d'une « tour à hirondelles »).

Ces études ont montré la présence d'une colonie d'Hirondelles de fenêtre. Les préconisations pour cette espèce n'entrent pas dans le cadre du présent rapport puisque cette colonie a déjà fait l'objet d'une étude par la Ligue pour la Protection des Oiseaux. Nous rappelons simplement que les travaux ne devront pas intervenir en période de nidification (mars à août inclus) afin d'éviter la destruction des nichées. Nous rappelons également qu'il faudra compenser la perte des nids (la pose d'une « tour à hirondelles » est prévue par la commune).
