## Dossier de demande de dérogation espèces protégées - IUT Robert Schuman

- Client : Région Grand Est
- Structure de réalisation : Agence études Grand Est

## 2.BATIMENT 2 INFORMATIQUE

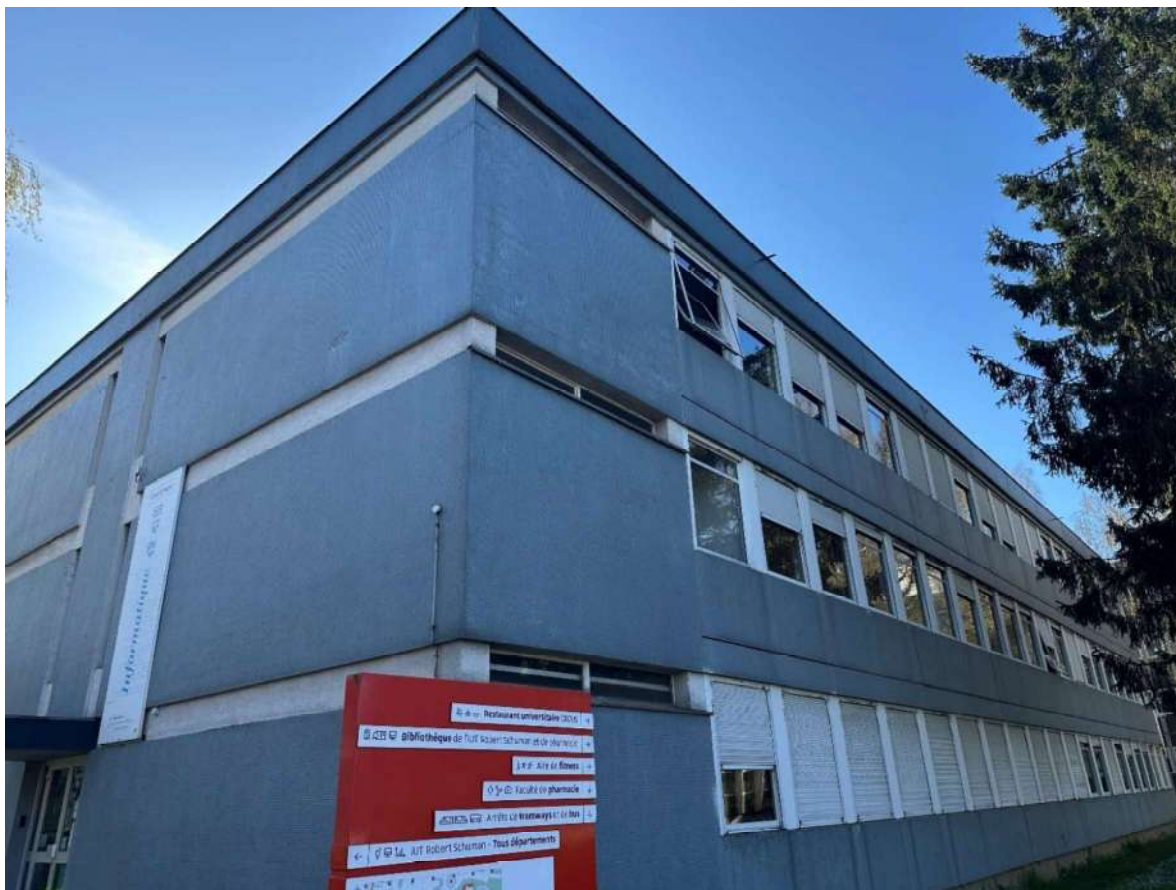
*Vue sur le bâtiment Informatique*

Une première inspection du bâtiment a été réalisée le 15 juillet 2025. Ce bâtiment présente des structures extérieures en béton recouvert de faïence qui forment des encoches (espacements) ouvertes vers le bas. Ces espaces forment un habitat potentiel pour les chiroptères.

Les caissons de volet offrent également un abri potentiel.

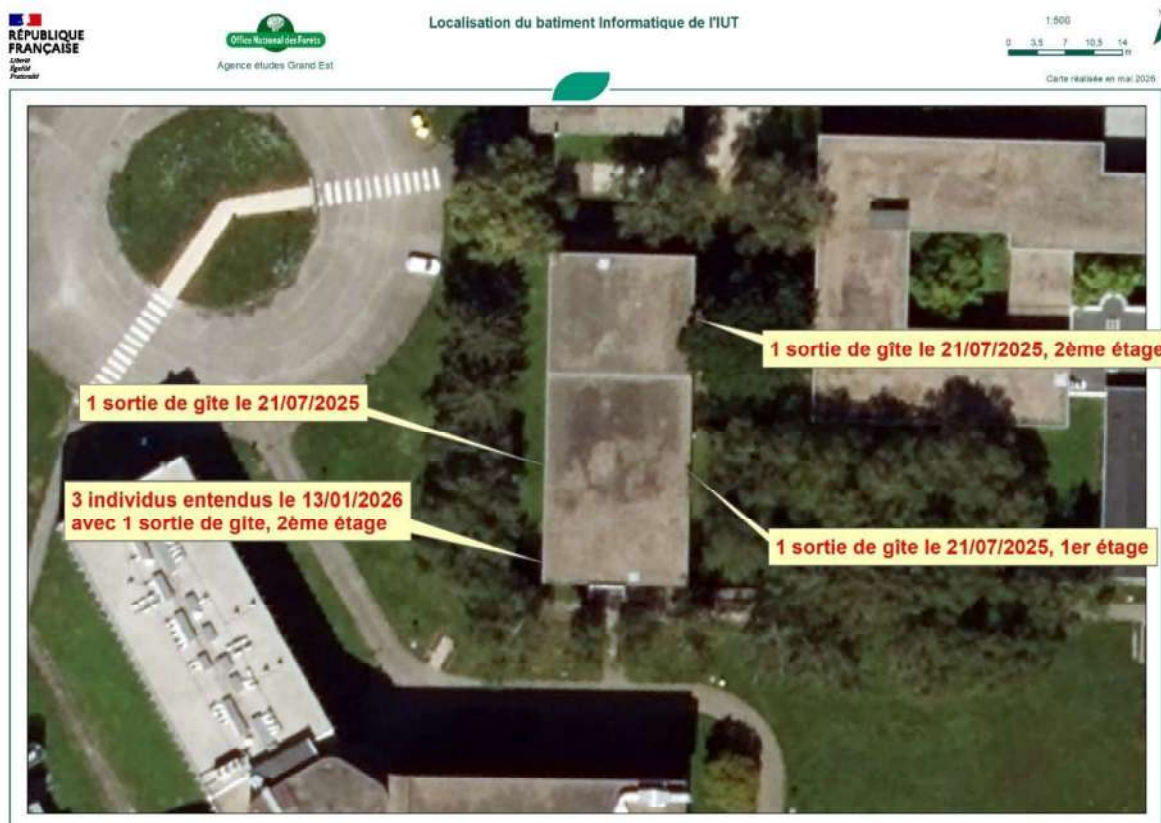
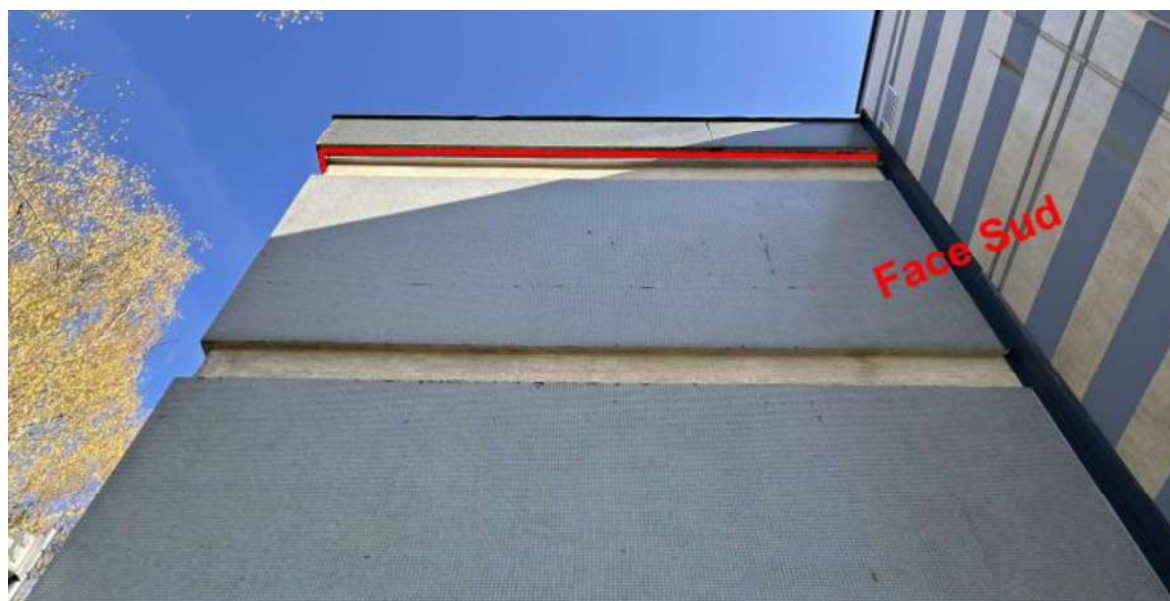
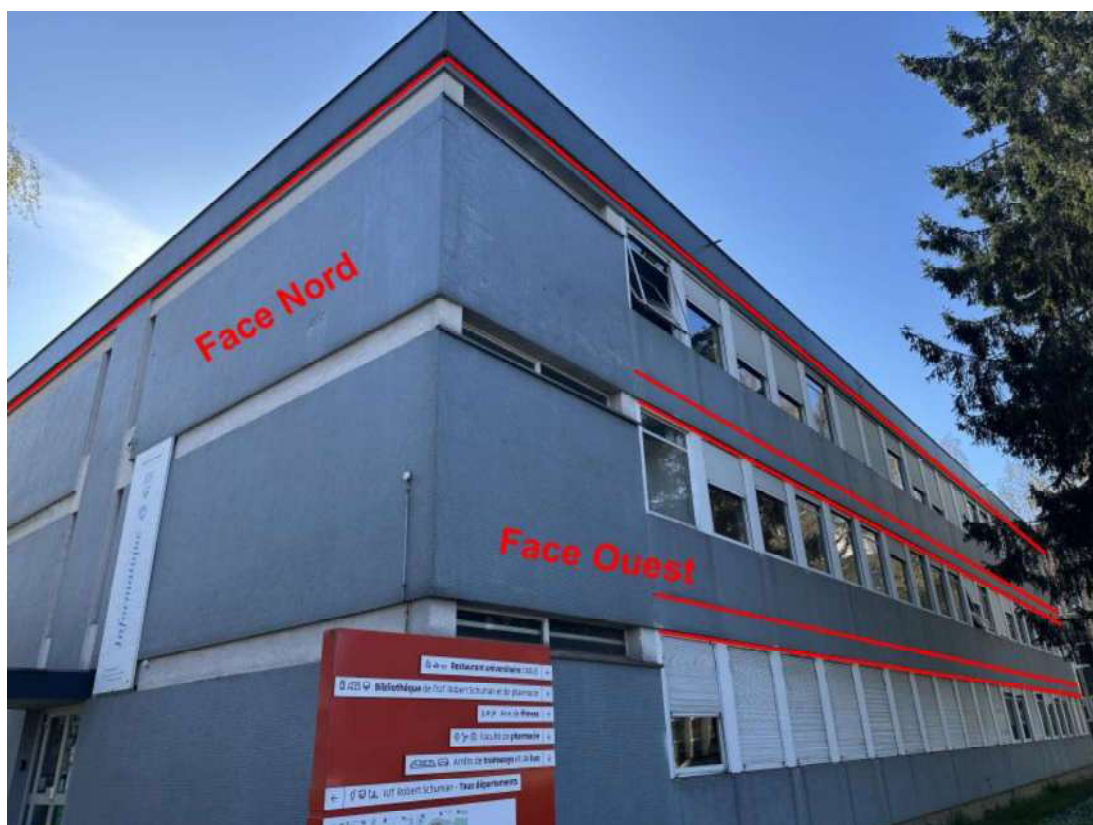
Les anfractuosités du bâtiment constituent des gîtes de repos et potentiellement de transit, utilisés de manière opportuniste au cours du cycle annuel.

Les faces est et ouest du bâtiment, d'une longueur de 40 mètres environ, présentent 5 étages d'anfractuosités linéaires offrant un gîte potentiel aux chiroptères. Les faces nord et sud présentent respectivement un étage d'anfractuosités linéaires au dernier étage.

Bien que les effectifs observés soient faibles, la destruction de ces gîtes constitue une atteinte caractérisée à des aires de repos d'espèces protégées.

- destruction d'habitats de repos ;
- risque de mortalité directe par enfermement lors de la pose de l'isolation.

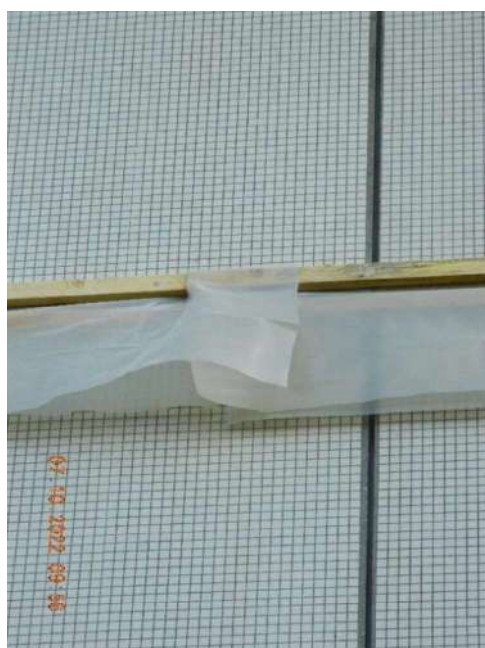
Photo d'illustration (Damien Serrate, ONF)

Pour cela nous proposons la mise en place d'un système anti-retour de type toboggan sur l'ensemble des façades des 2 bâtiments entre les intersections horizontales des plaques de béton (en bas de chaque étage) constitué de 2 bandes de matériau type bâche lisse (le + possible pour que les animaux ne puissent pas s'y accrocher) en polyéthylène (polyane) 200  $\mu$ m dont l'une est fixée au-dessus et l'autre en dessous. La bâche sera scotchée pour éviter tout perçage de la façade contenant de l'amiante.

Concernant la mise en œuvre, les systèmes seront installés une fois que les échafaudages seront montés (indispensable pour une réalisation efficace) et **3 jours minimum avant le début des travaux**, ce qui permettra aux animaux présents de quitter les gîtes.

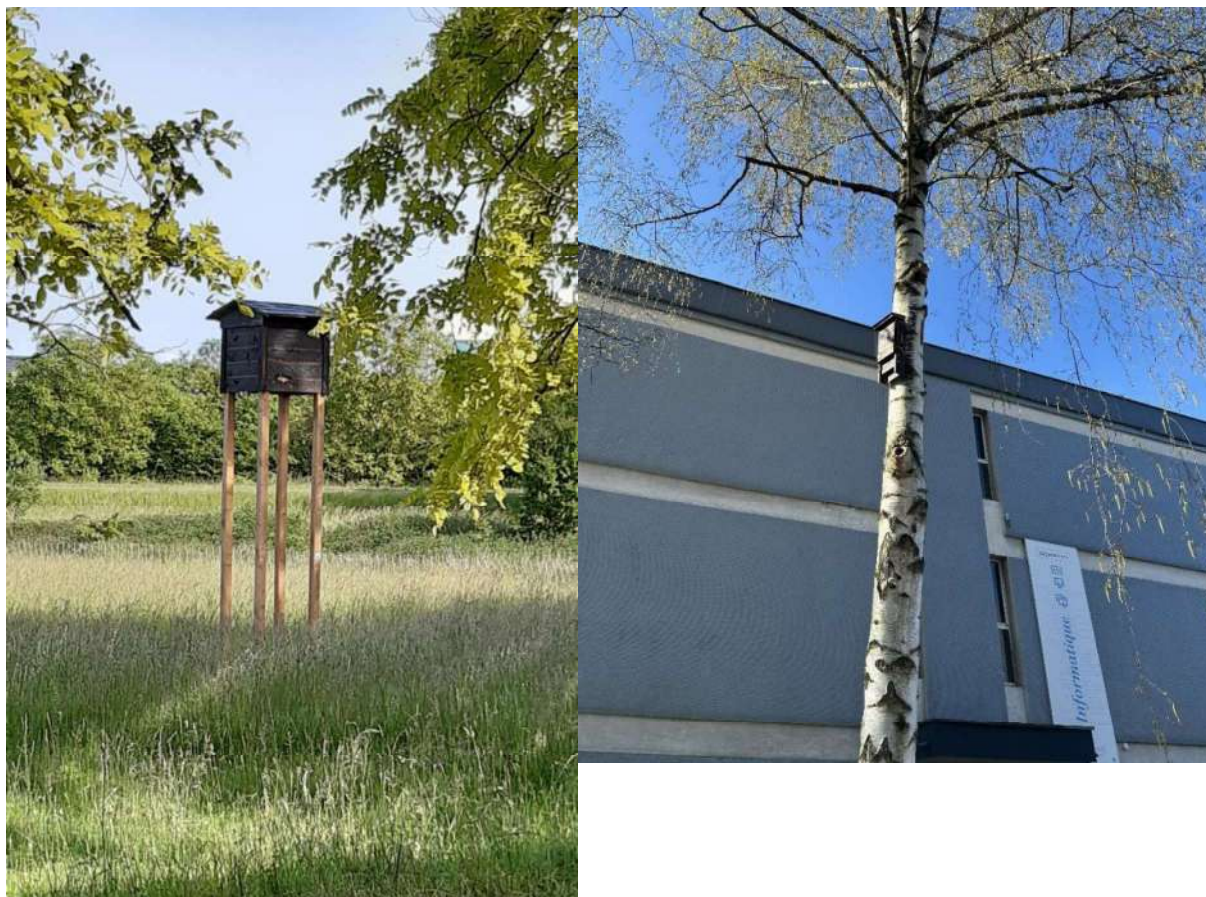
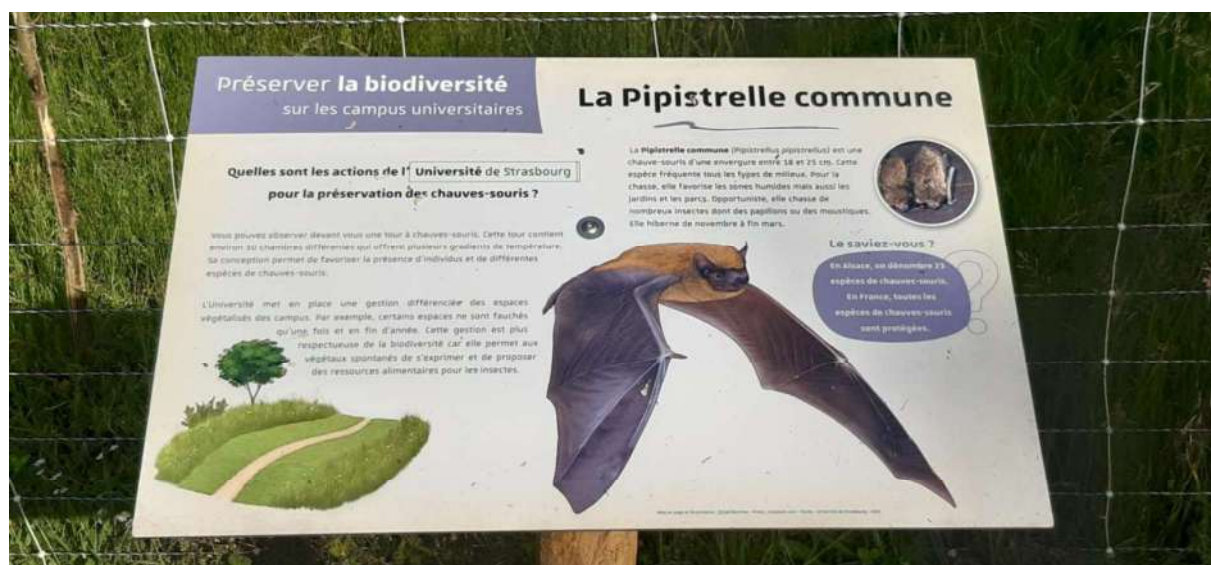
Un gîte artificiel a été installé en 2026 par l'IUT à proximité du bâtiment ainsi qu'un « hôtel » à chiroptère accompagné d'un panneau d'information.

Ils offrent un habitat complémentaire aux chiroptères.
