**Société des Eaux de l'Est – Site de  
Saint-Avold  
Demande de dérogation pour la  
destruction d'un gîte de  
chiroptères  
Mémoire technique**

SERIN Environnement  
Ecologue  
17 rue de la Halle 08160 VENDRESSE  
[serin.environnement@gmail.com](mailto:serin.environnement@gmail.com)

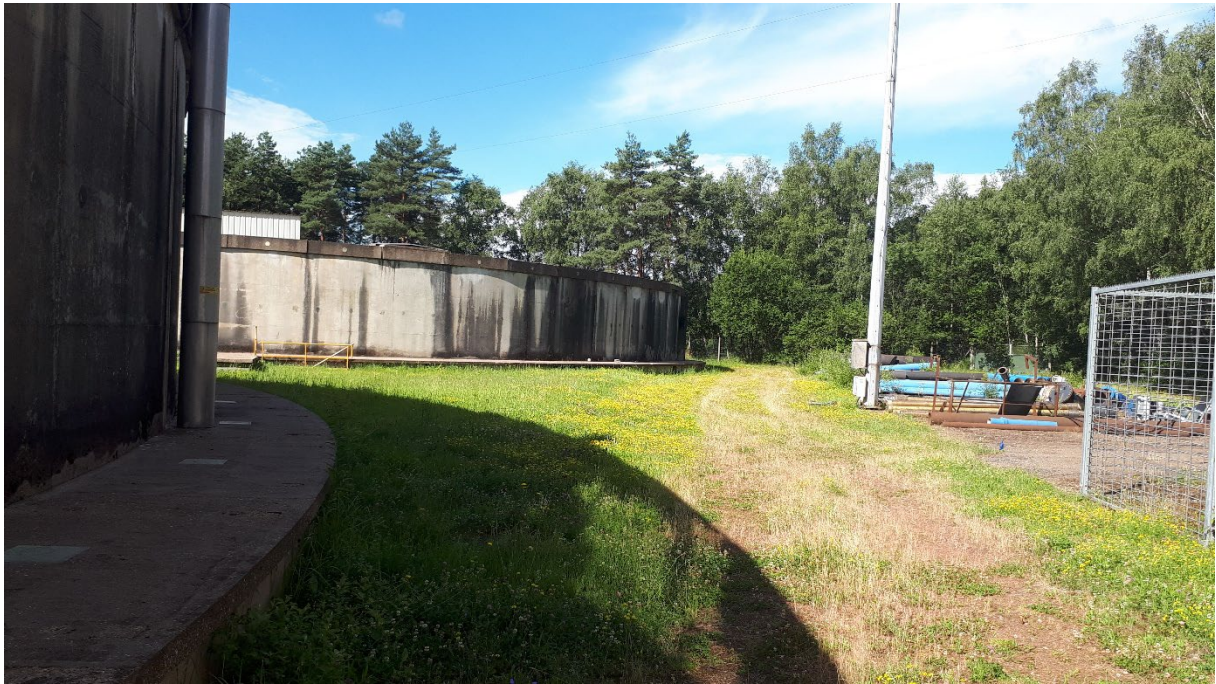
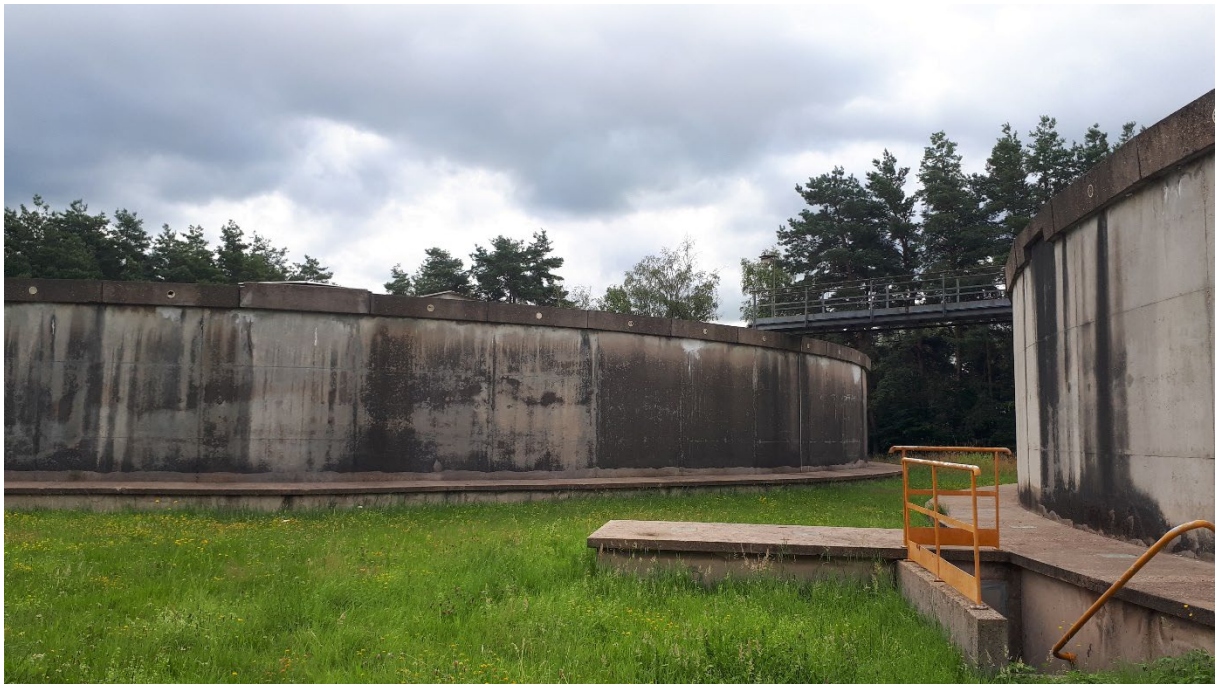
**FIGURES 3 ET 4 : VUES GENERALES DE L'ENSEMBLE DU SITE**

- Un bâtiment « technique », dédié au stockage de matériel et au contrôle des installations d'environ 200 m<sup>2</sup> d'emprise au sol.
- Trois grands réservoirs en béton armé :
  - D'une profondeur d'environ 6,1 mètres pour un diamètre interne de 50 mètres, ils peuvent contenir chacun 10 000 m<sup>3</sup>.
  - Ils couvrent à eux seuls environ les 1/3 de la surface de la parcelle.
  - Ces réservoirs sont semi-enterrés, présentant donc une hauteur de 5 mètres environ au-dessus du sol.
  - Enfin, ils sont ceinturés d'une galerie technique elle aussi en partie souterraine. Ces galeries font le tour de chaque réservoir.
- Un espace de stockage et stationnement extérieur en terrain stabilisé pour une surface d'environ 2 600 m<sup>2</sup>.
- Le reste du site est occupé par des prairies et quelques éléments boisés.

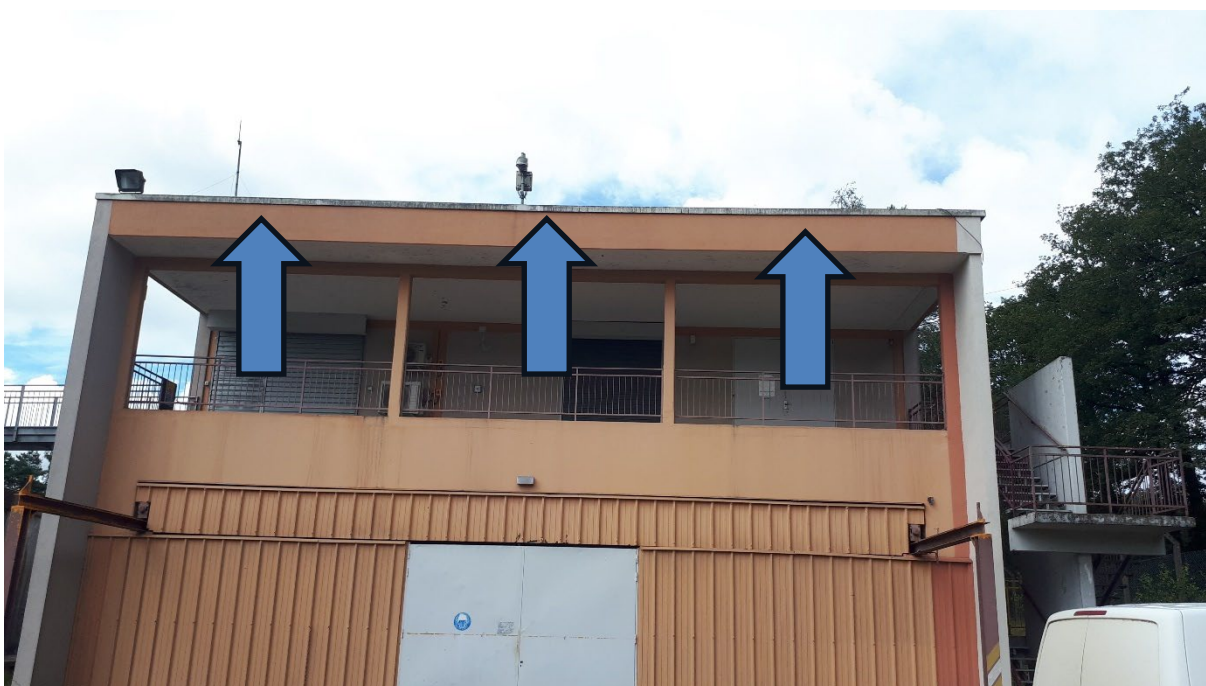
La présence la plus importante des chiroptères (Pipistrelle commune) se situe sous le rebord de la façade du bâtiment technique. Lors du diagnostic de juillet 2024, l'effectif est estimé à environ 40 individus, effectif similaire en juin 2025 (quelques dizaines d'individus au maximum).

Figure 5 : LOCALISATION D'UNE PARTIE DES CHIROPTERES EN PERIODE ESTIVALE

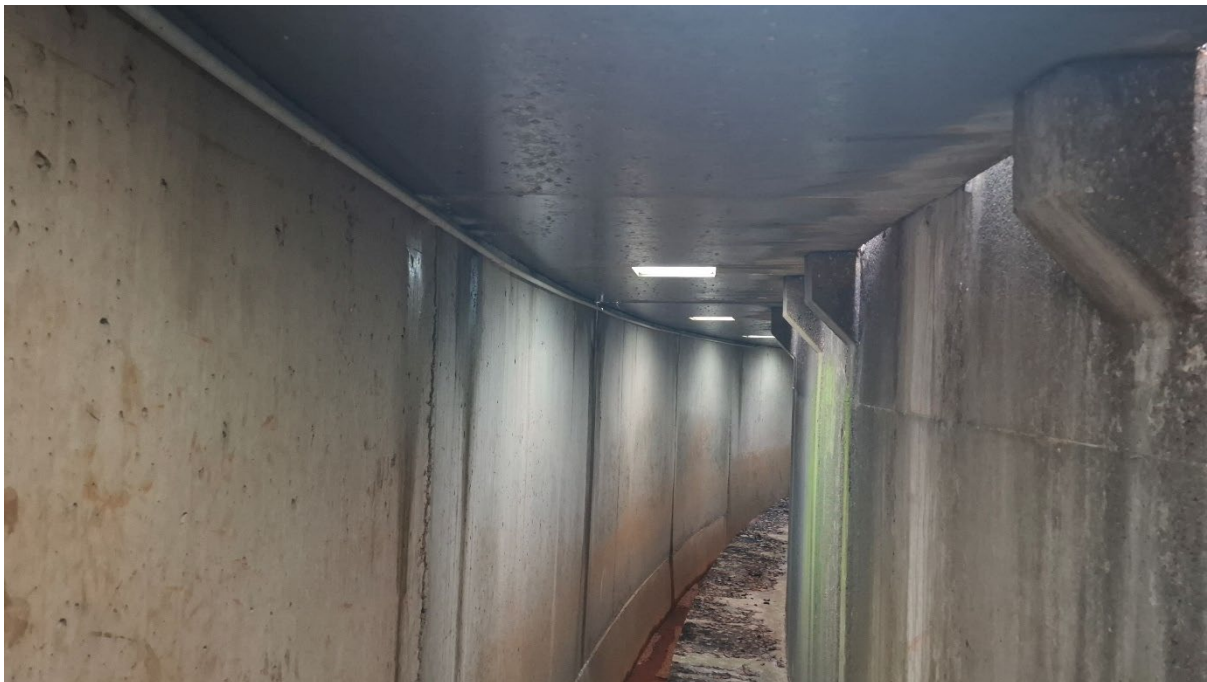
- Celles-ci sont de nature « semi enterrée » et l'épaisseur du béton est faible (environ 10-12 cm). Cette configuration ne permet pas une température hivernale stable.
- La nature très lisse des parois n'est pas très favorable à l'accroche des animaux.
- Les dalles en verre au plafond laissent passer une lumière importante toute la journée.

Aucun chiroptère n'y a été observé et aucun indice de présence détecté en toute saison. De plus, ces galeries ne sont donc absolument pas propices aux chiroptères en hibernation quelques soit l'espèce.

**FIGURE 6 : ASPECT GENERAL DES GALERIES SEMI-ENTERREE LE 15/01/2025 : PEU D'ACCROCHE, BEAUCOUP DE LUMIERE**

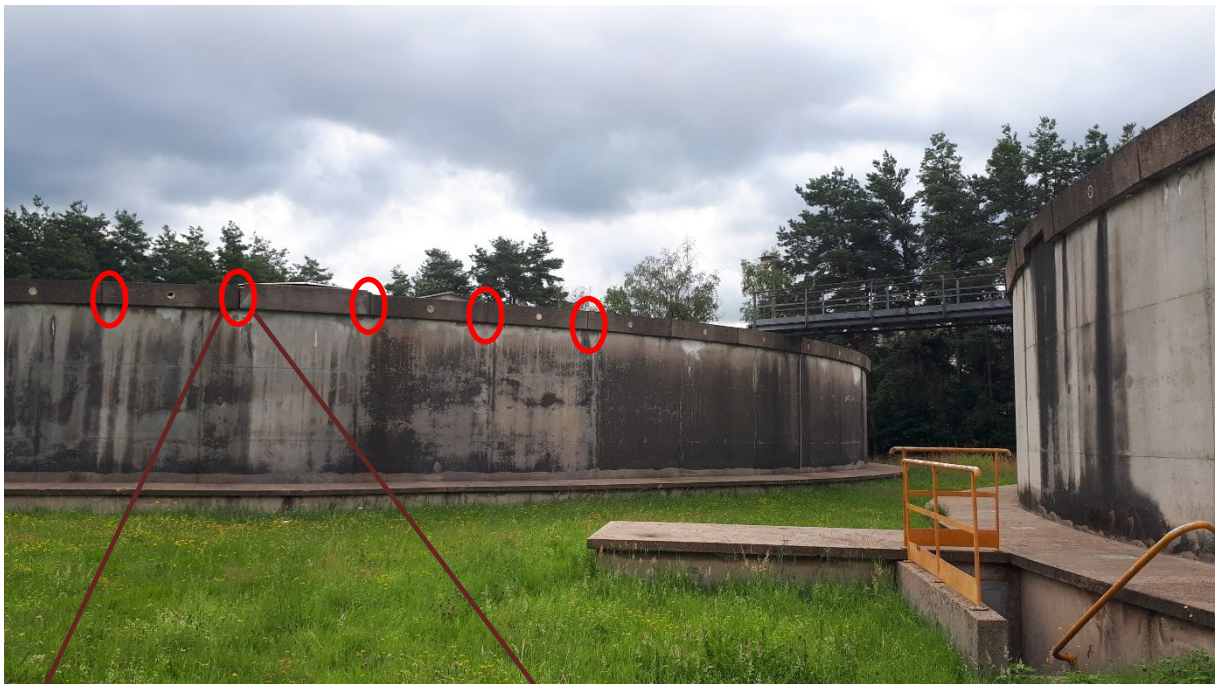
Les trois réservoirs ont exactement la même configuration : une structure bétonnée circulaire et dont les différents blocs constituant les toitures présentent un joint de dilatation entre chaque assemblage. Ces anfractuosités sont présentes sur tout le pourtour des trois réservoirs, elles sont aux nombres de 60 pour chacun d'entre eux, mais toutes ne sont pas favorables (certaines sont entièrement jointives ou trop étroites ou, au contraire, trop larges).

Cependant, en période hivernale, elles sont exposées aux intempéries et au froid. Lors du contrôle du 15/01/2025, après plusieurs jours d'un froid assez vif, des reliquats de glace en cours de dégel étaient présents dans certaines des anfractuosités, ce qui ne permet pas la présence de chiroptères en hiver.

**FIGURE 7 : LOCALISATION DES JOINTS DE DILATATION**

*Ces infructuosités sont présentes sur l'ensemble du pourtour de tous les bassins*

- **Le colmatage des joints de dilatation** sur l'ensemble des trois réservoirs en partie haute ; ce qui reviendra à l'obturation des ouvertures et donc une disparition de ces gîtes pour les chiroptères.
- Le remplacement de grilles d'aération.
- Le remplacement/obturation des carreaux cassés autour des galeries techniques.

Les travaux d'obturation auront lieu en dehors des périodes de plus forte sensibilité des chiroptères, c'est-à-dire en dehors des périodes de reproduction.

Aussi ces obturations auront-elles lieu avant la fin mars 2026 ou à l'automne 2026 s'il s'avérait impossible de réaliser les travaux en première période.

Juste avant la réalisation des actions d'obturation des cavités, chacune d'entre elle fera l'objet d'un contrôle visuel par un écologue spécialisé dans l'étude des chiroptères pour s'assurer de l'absence d'animaux. Ce contrôle sera réalisé visuellement, à l'aide d'endoscope et de moyens lumineux.

En l'absence d'animaux, une obturation temporaire (mousse, papier journal) des cavités sera réalisée pour éviter que des animaux ne s'y réinstallent.

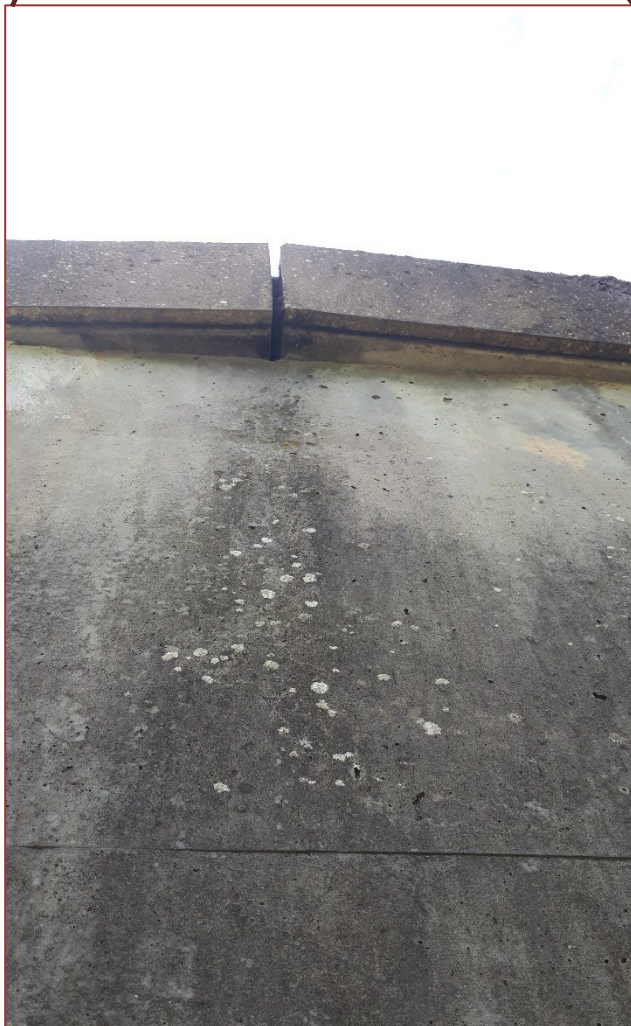
**FIGURE 8 : GROS PLAN SUR UN DES JOINTS DE DILATATION**

Le diagnostic de terrain met en évidence **l'utilisation régulière d'une partie de ces joints de dilatation par la Pipistrelle commune**. Cette espèce a été observée :

- sous la forme d'individus isolés (à 3 reprises).
- sous la forme d'un regroupement d'une quinzaine d'individus.

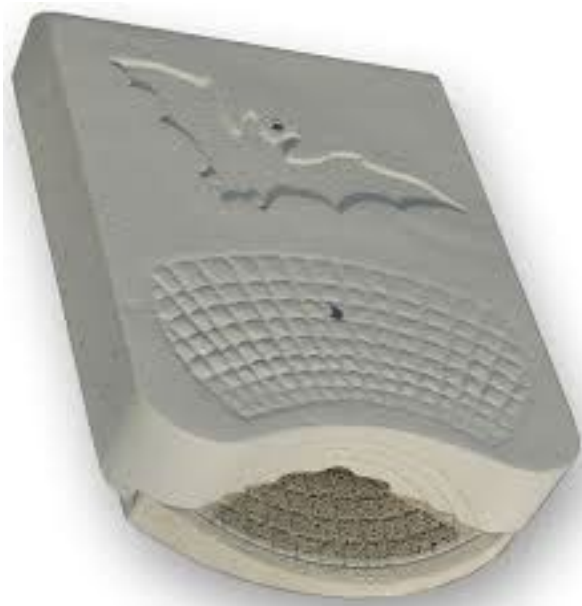
Il pourra par exemple s'agir de nichoir mural de type Schwegler 1WQ, ce dernier modèle étant favorable à l'accueil de chiroptères en période d'hibernation en plus de l'estivage.

**FIGURE 11 : EXEMPLE DE NICHOIR QU'IL EST PROPOSE D'INSTALLER**

En raison de leur exposition extérieure, c'est-à-dire aux intempéries, ces nichoirs seront constitués de matériaux durables, à même de persister dans le temps : nichoir en béton-bois, claim en PVC...

Conçus sous la forme de nichoirs plats de bonne taille pour pouvoir accueillir une population importante de chiroptères, ils seront installés au nombre de 10 répartis sur les bâtiments du site. Leur emplacement exact sera défini en concertation avec l'écologue en charge des travaux et avec différentes orientations pour varier les conditions micro climatique d'accueil.
