**Demande de dérogation pour la destruction d'un  
gîte de chiroptères  
Mémoire technique**

*Septembre 2024*

**Pour le compte de** : Maroquinerie des Ardennes  
Avenue des Marguerites  
(ZA de Braux)  
08120 BOGNY-SUR-MEUSE

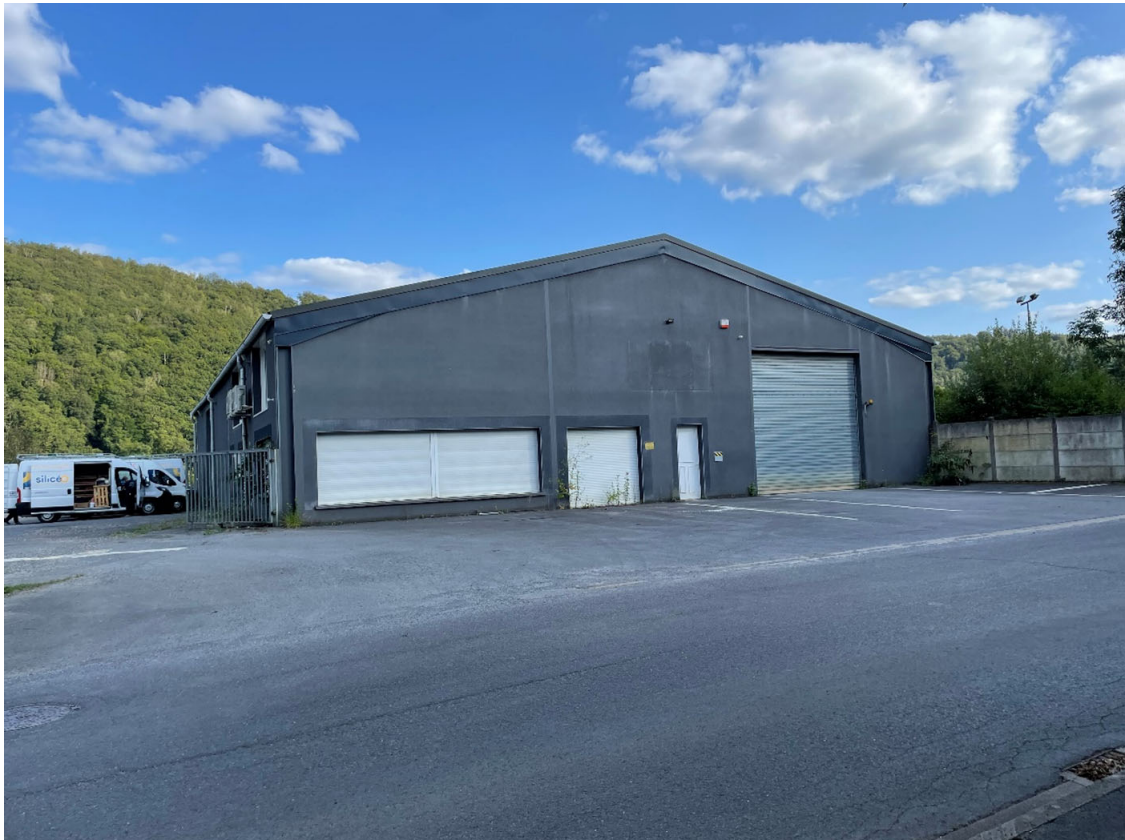
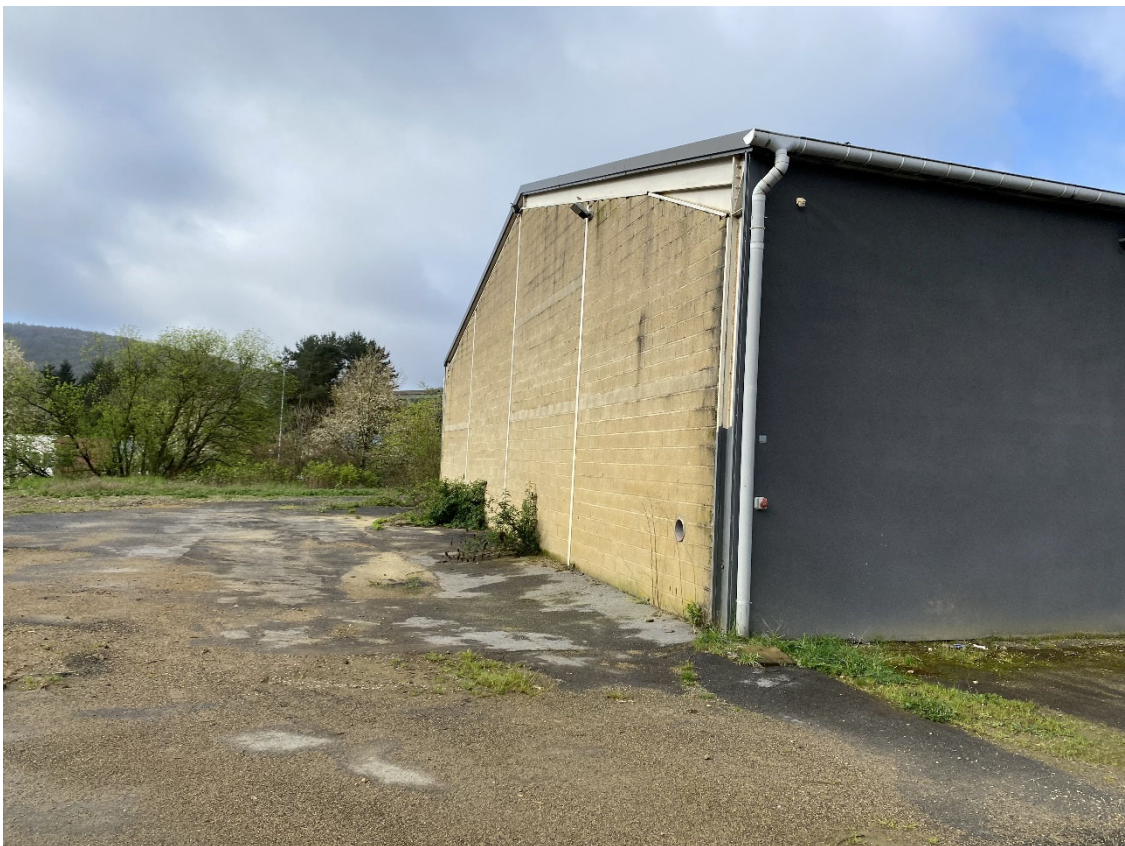
L'ensemble de la structure est composé de parpaings creux, avec une charpente métallique et une toiture en tôle.

***Photos 1 et 2 : Vue générale extérieure du bâtiment (Façade et arrière)***

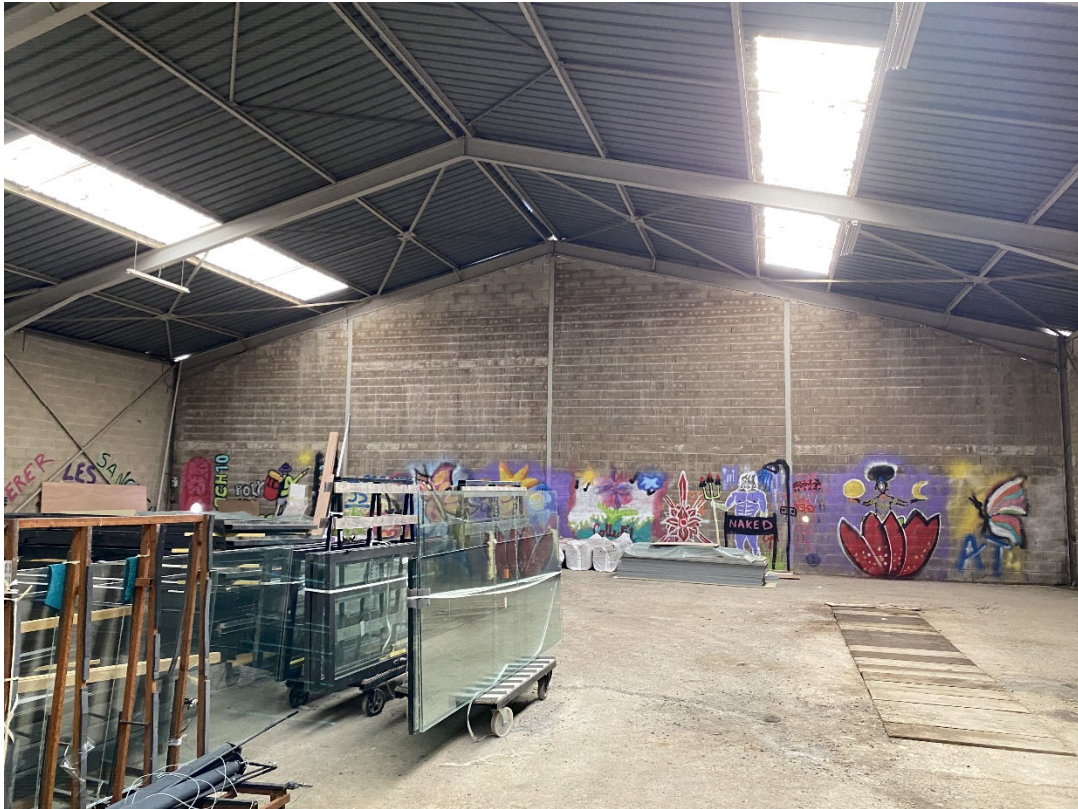
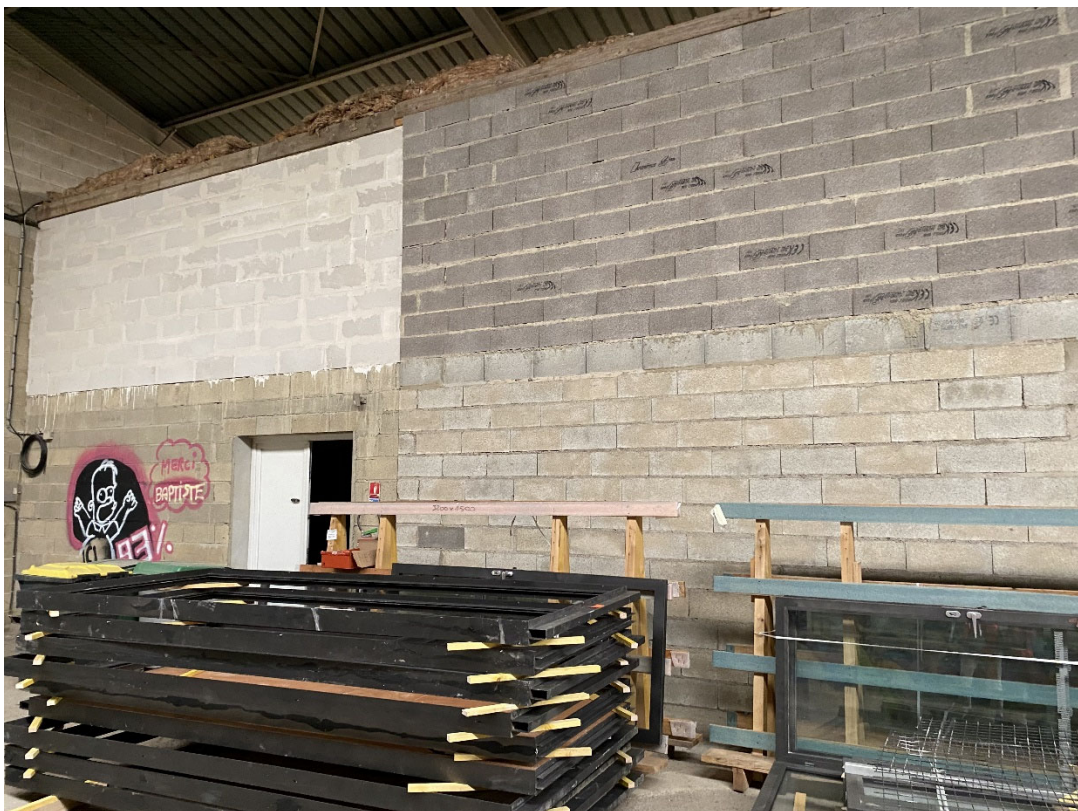
Le bâtiment est un assez vaste hangar logistique aujourd'hui désaffecté. Il est composé d'un grand espace vide avec des quais de chargement, ainsi que trois pièces correspondant à d'anciens bureaux.

*Photos 3 et 4 : Vues de l'intérieur du bâtiment*

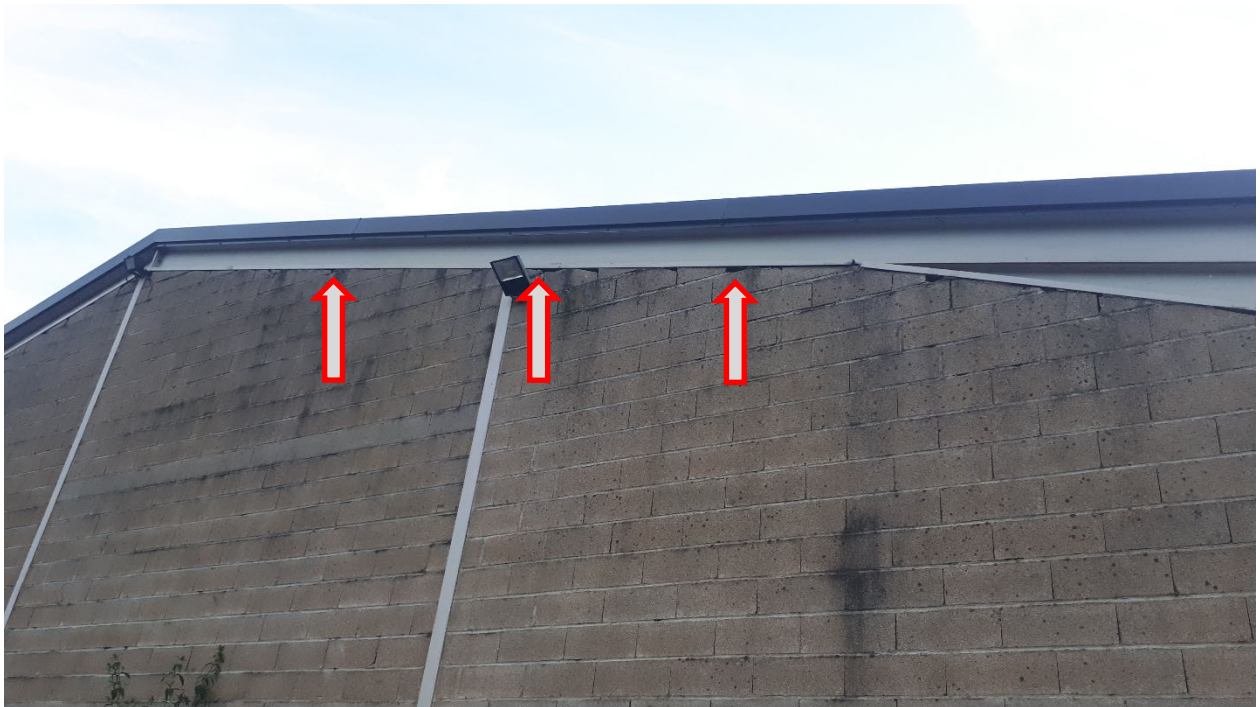
- Présence régulière mais ponctuelle de chiroptère sur diverses parties du bâtiment : Tôle en façade, volet roulant des fenêtres. Cette présence se matérialise par la présence de quelques crottes et/ou l'observation d'individus isolés sortant au crépuscule.
- Surtout, présence d'une colonie de reproduction de Pipistrelle commune à l'arrière du bâtiment, avec un effectif minimal de 40 individus. L'observation d'animaux au vol maladroit, réalisant de fréquentes entrée/sortie et se posant sur le mur au droit de la sortie du gîte indique un début d'émancipation des jeunes au moment de l'expertise.

***Photo 5 : Façade arrière du bâtiment, emplacement de la colonie. Les flèches localisent une partie des accès des chiroptères***

Dans l'hypothèse d'un retard dans le chantier engendrant l'impossibilité de détruire le bâtiment pendant la période de moindre sensibilité, une neutralisation des entrées sera effectuée en mars/avril 2025 pour éviter l'installation de la colonie de reproduction.

- Confirmation des entrées utilisées lors d'un contrôle crépusculaire.
- Pose d'un dispositif anti-retour de type « chaussette » sur les entrées identifiées.
- Contrôle de l'absence de chiroptères après la pose des anti-retours.
- Obturation définitive des entrées (mousse, papier journal), sous le contrôle d'un écologue et après vérification autant que faire se peut de l'absence d'animaux.

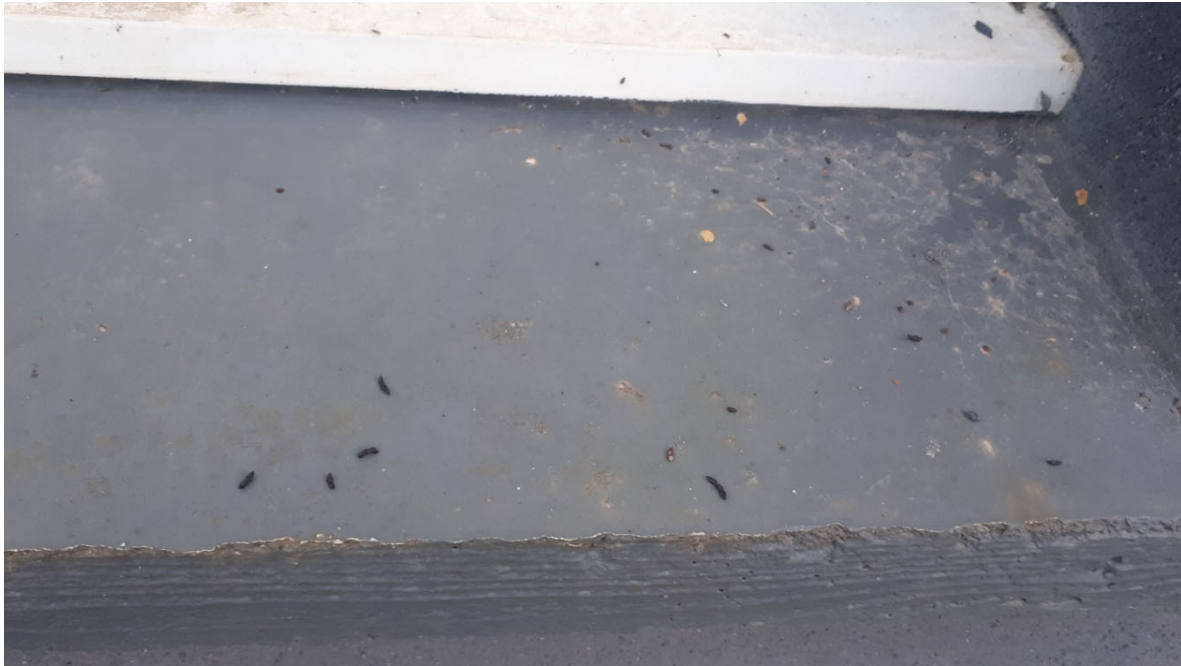
***Photo 6 : guano isolé sur un appui de fenêtre du bâtiment, sous un volet roulant***

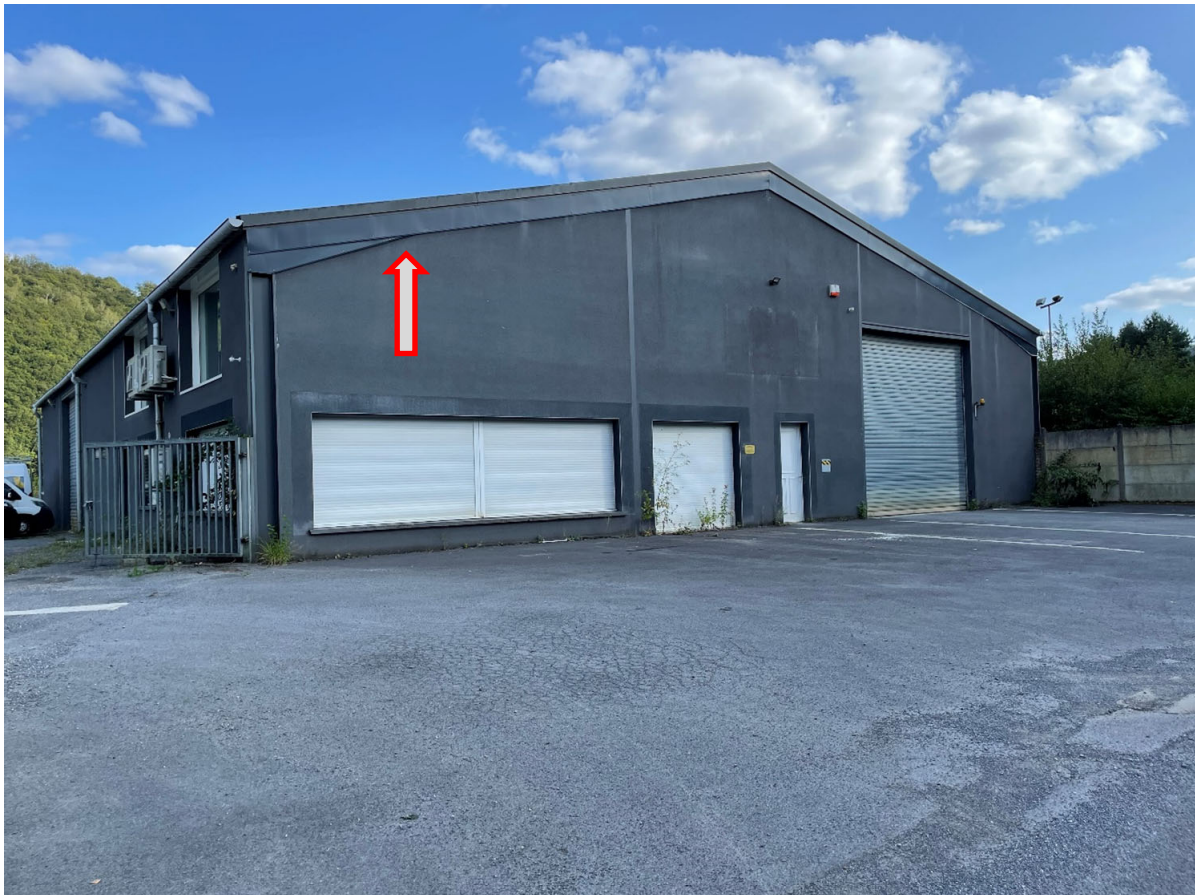
***Photo 7 : Emplacement d'individus isolés de Pipistrelle commune***
