Contournement Ouest de Strasbourg (COS)

Séquence E-R-C Mesures réalisées

Présentation à la Commission
« Espèces Protégées et leurs habitats »
12 Juin 2019

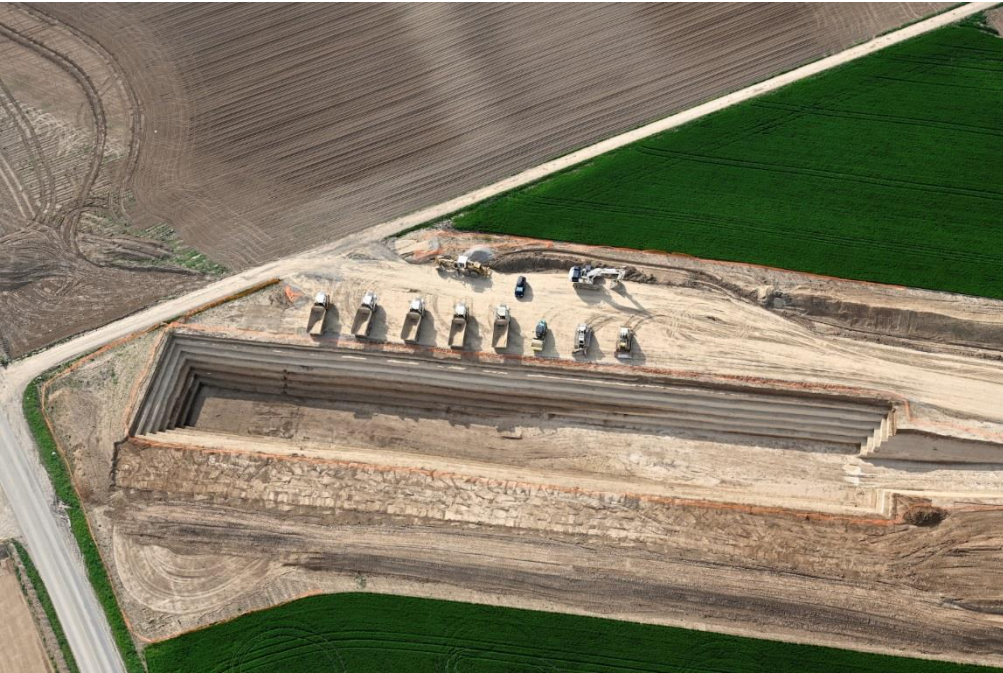
Fouille 4-3

- **Travaux préparatoires**
 - Archéologie préventive : **441 ha** diagnostiqués et **35** fouilles. **32** fouilles terminées
 - Déviations de réseaux : 160 réseaux recensés, **124** déviations définitives et provisoires à réaliser, **55%** d'avancement.

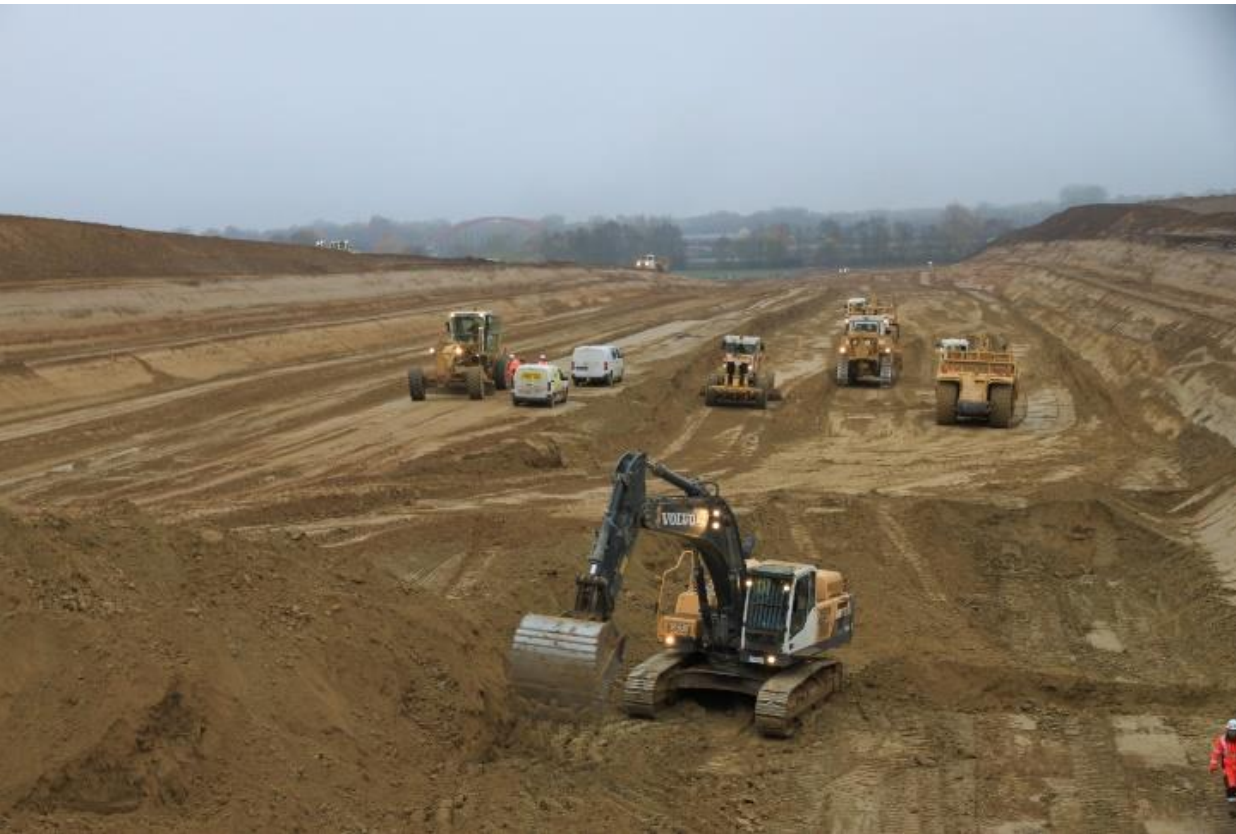
Terrassement de la tranchée couverte

- **Terrassements**
 - Déblais : zone sud = **17%** / zone nord = **34%** soit un total d'environ **850 000 m³** terrassés
 - Remblai : zone sud = **5%** / zone nord = **23%** soit un total d'environ **310 000 m³** terrassés

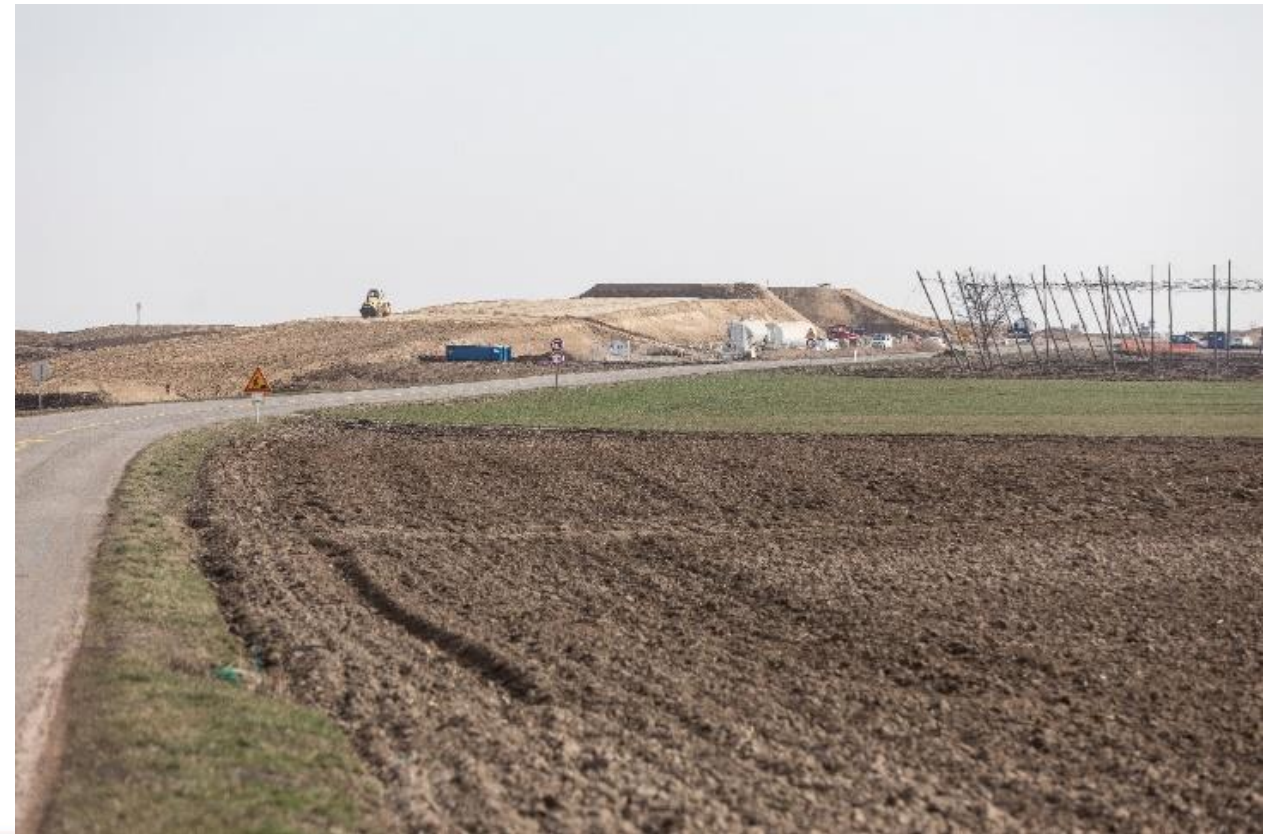
RD222 - PSP 1182 - Ittenheim

- 5 ouvrages démarrés / 18 total soit **28%** des passages supérieurs débutés
- 3 ouvrages démarrés / 13 total soit **23%** des passages inférieures débutés
- 1 ouvrage démarré / 5 total soit **20%** des PGF débutés
- 3 ouvrages démarrés / 10 total soit **33%** des ouvrages hydrauliques débutés

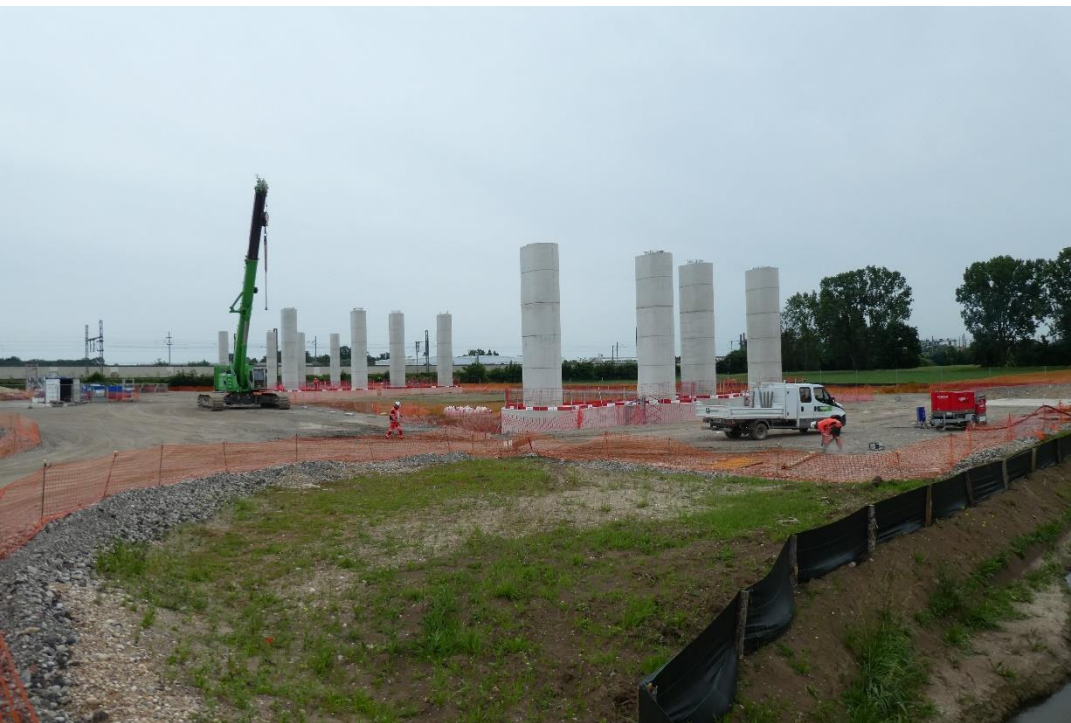
- Viaduc de la Bruche : **90 %** des pieux sont terminés et **40%** des semelles. La culée C0 est en cours de construction.
- Tranchée couverte de Vendenheim : Coulage du béton de propreté terminé pour la première phase.
- Viaduc de Vendenheim : **80 %** des pieux sont terminés, **55%** des semelles et **20%** des élévations.

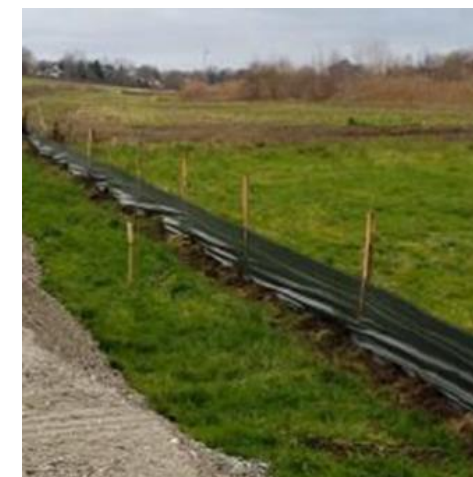
Mise en défens Zone Humide

- **Mise en défens par géotextile des cours d'eau et zones humides afin :**
 - De **signaler** la présence d'un enjeu environnemental
 - De **protéger** les écoulements et cours d'eau de tout franchissements à gué
 - De maintenir un **corridor écologique** pour le déplacement des espèces le long des berges
 - De **protéger** les zones humides d'écoulements ou de projections

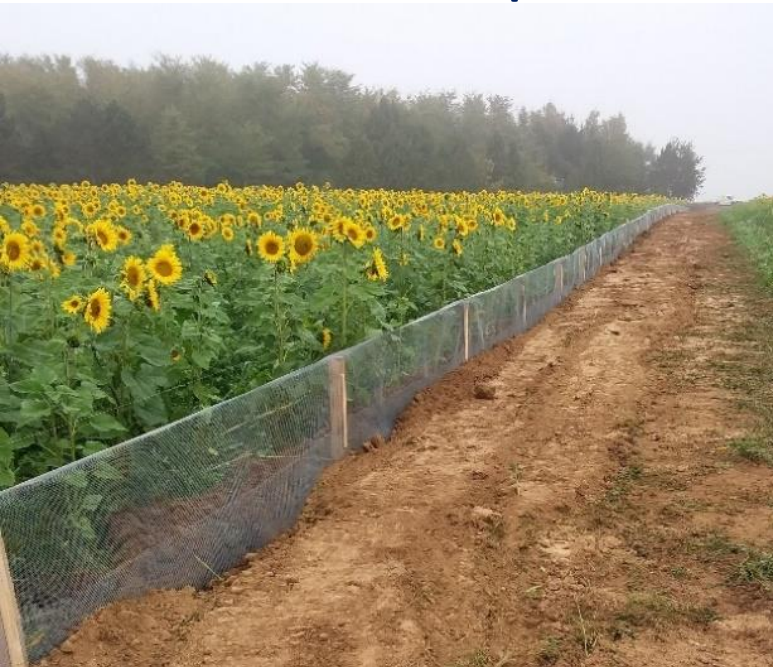
Clôture classique

- Petite maille classique : avec haut volet et bas volet de 20 cm
- « Grand Hamster » en ZPS : avec haut volet et 50 cm enterré puis un bas volet de 20 cm

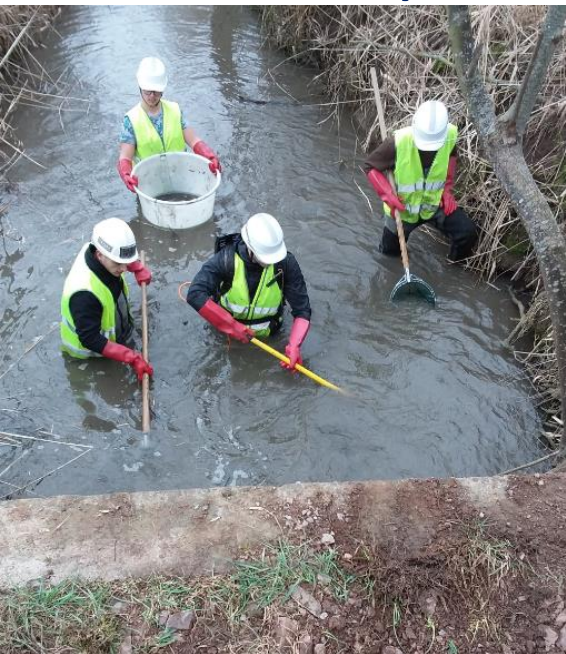
Pêche électrique

- Respect du **calendrier** d'intervention en cours d'eau
- Intervention de la Fédération de Pêche
- **Mise à sec** du cours d'eau
- **1 748** individus, dont loches franches, goujons, épinoches, vandoise => relâchés en aval

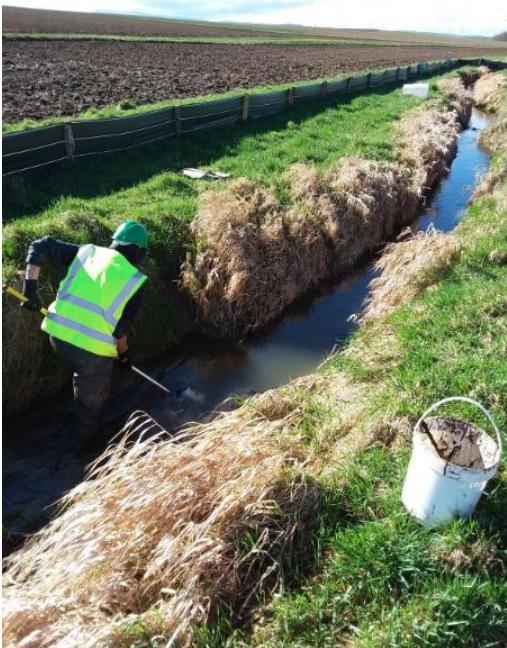
Passage filet troubleau

- Opération coordonnée avec les pêches de sauvegarde piscicoles
- Remontée du cours d'eau d'un **écologue** à l'aide d'un filet troubleau pour **récupérer les larves**
- **Déplacement en aval** des larves, herbiers aquatiques et substrats vaseux
- dès 2020 suivi de la reprise des herbiers aquatiques

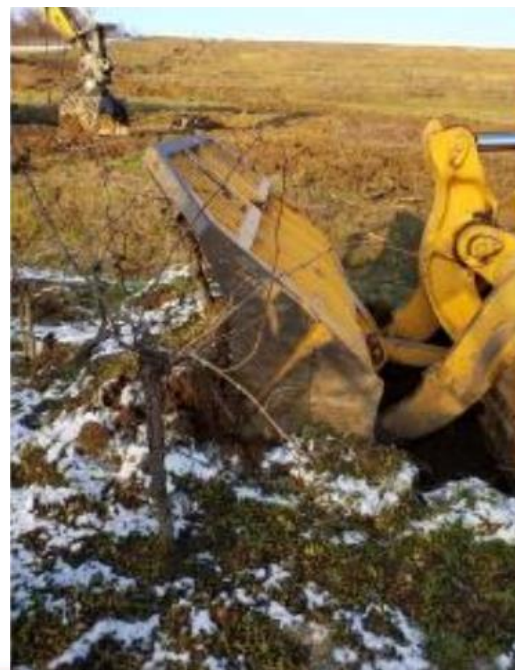
- Mise en exclos du site de prélèvement
- Décapage du site de prélèvement
- Prélèvement et transfert des plaques de sol
- Tassement des plaques sur le site d'accueil
- Avril 2019 : **reprise** de bulbes effectives

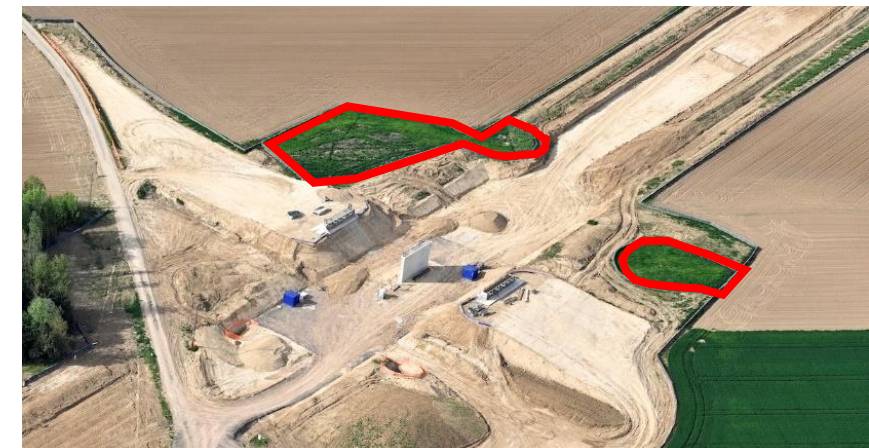
Exclos Hamster

- Été/Automne 2018 :
 - Suivi de l'activité des terriers
 - **3** hamsters capturés et relâchés en ZPS
- Hiver 2018-2019 : **16** terriers mis en exclos
- Printemps 2019 :
 - Suivi de l'activité des terriers
 - **5** hamsters capturés et relâchés en ZPS

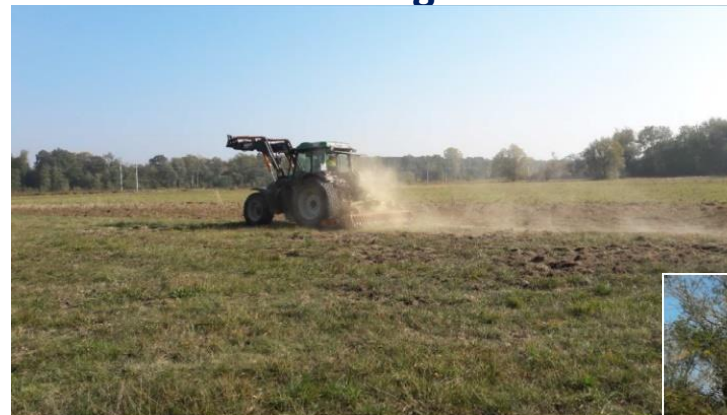
Hersage

- Création d'une parcelle prairiale :
 - Destruction du précédent cultural : **hersage**
 - **Ensemencement** par un sursemis manuel avec un semis naturel 100% d'origine de la plaine rhénane.
- Création d'un milieu aquatique :
 - Réalisation de **mares**
- Création d'un habitat boisé :
 - **Plantations**

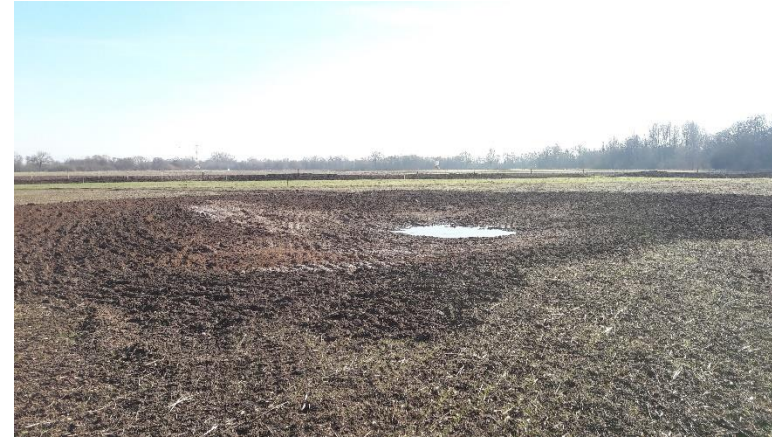
Site 12 à Kolbsheim - mare

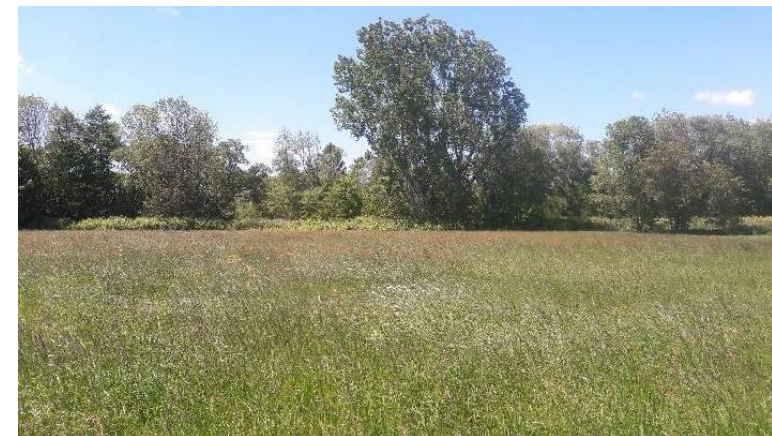
Site 15 à Molsheim - prairie

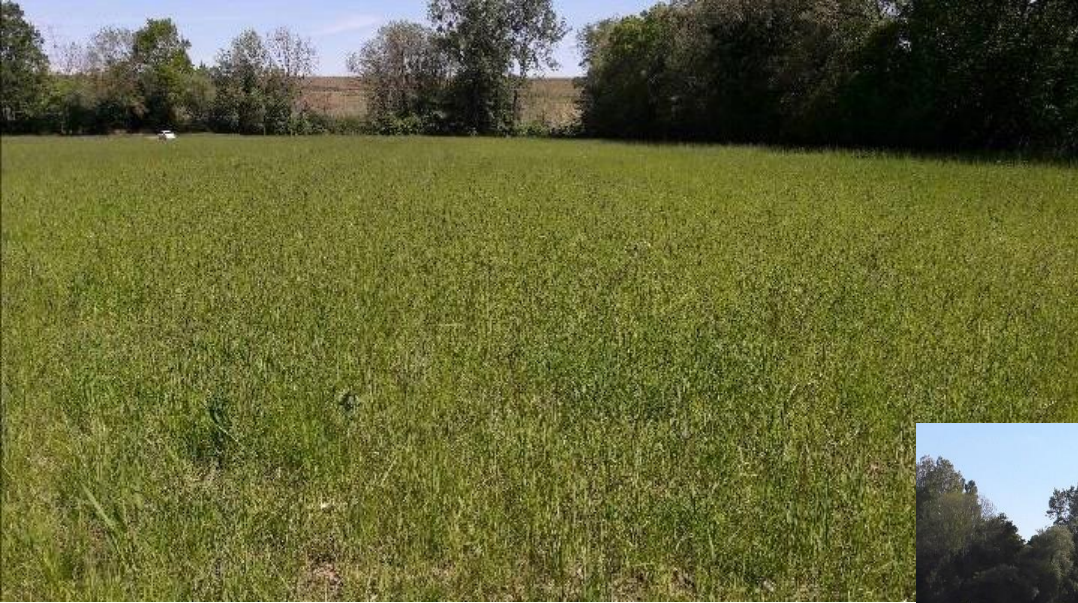
Site 14 à Ergersheim
prairie sur ancienne culture de maïs

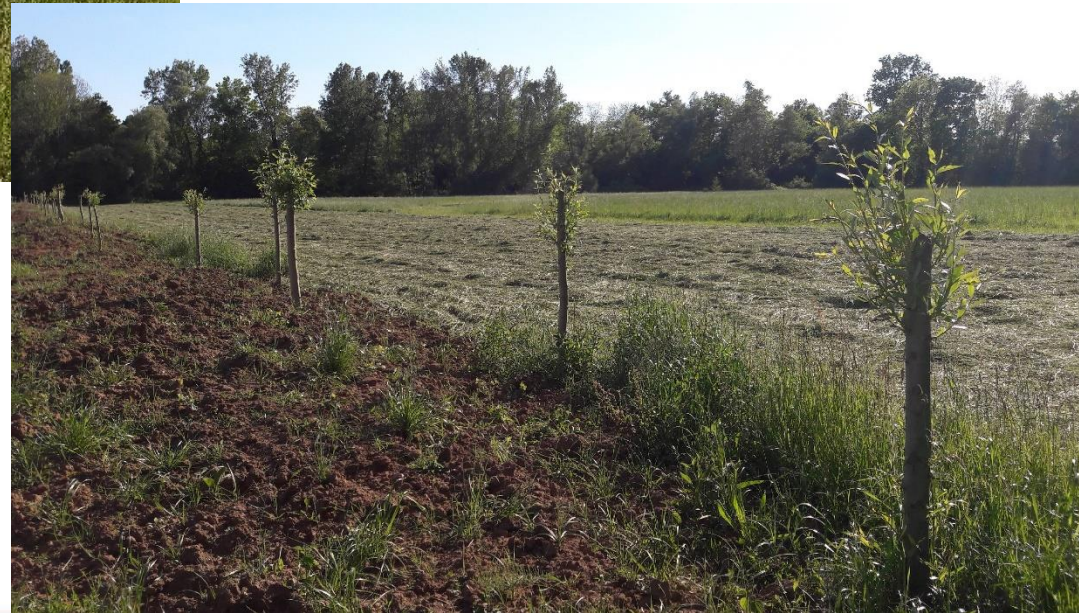
Site 12 à Kolbsheim – saules têtards

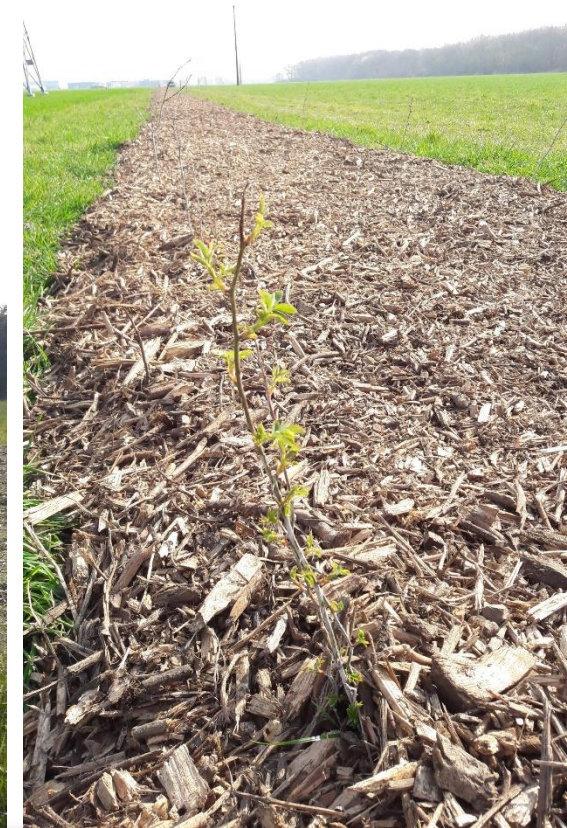
Site 23 à Dachstein
plantations haie

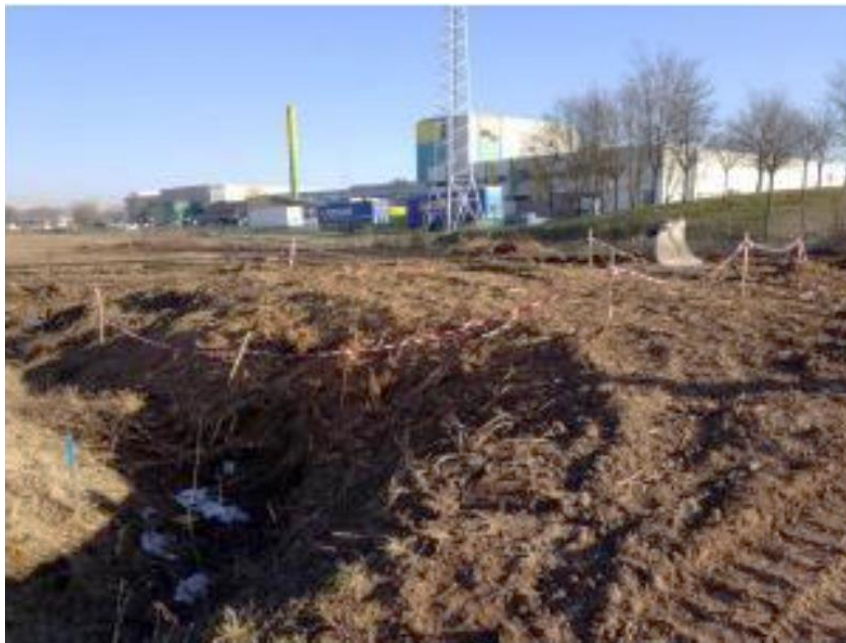
Exclos terrier

- Mise en **exclos** du terrier
- **Déterrage** délicat à la pelle
- Fuite de 2 blaireaux adultes et recueil de 4 blaireautins
- Dépôt des blaireautins chez l'association GORNA – Partenariat financier avec cette association

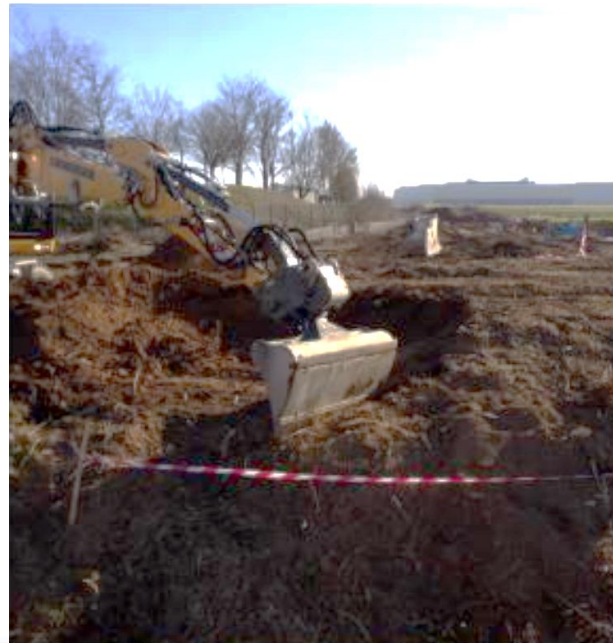
Décapage
