Ouvrage d'art rue de Melay à Villars-Saint-Marcellin

Propriété de la ville de Bourbonne-les-Bains

PROJET DE RECONSTRUCTION DU PONT

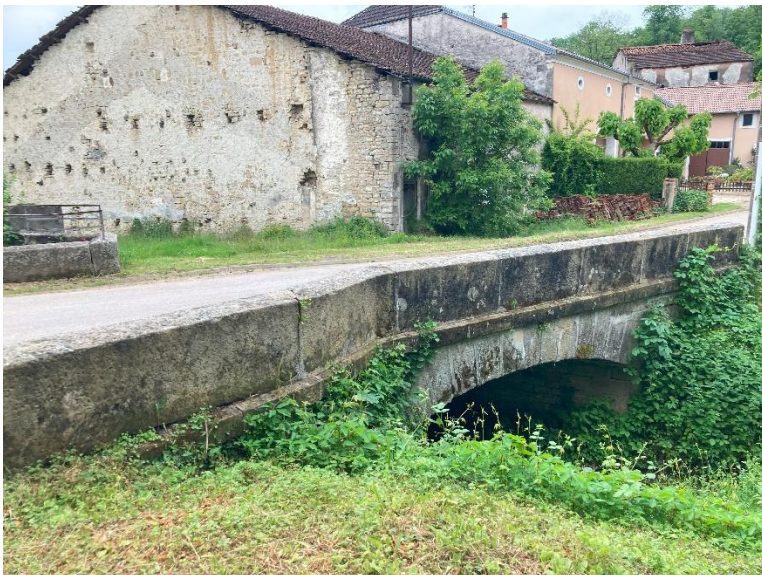
Photo du pont côté aval

- D'un tablier reposant sur deux appuis ;
- De deux culées ancrées dans les berges ;
- D'une voûte ;
- Et de parapets de part et d'autre.

La structure est composée de pierres de tailles maçonnées.

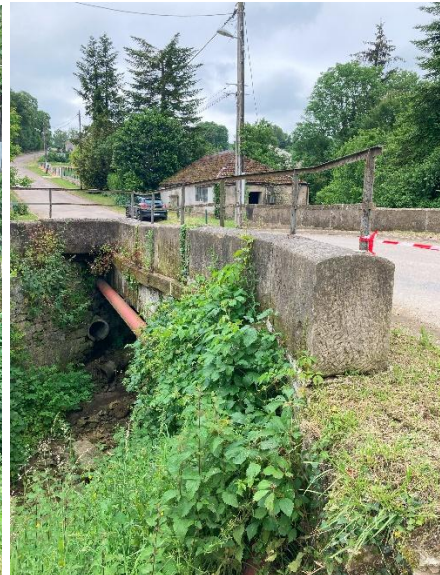
Photo du pont côté amont.

Un réseau d'assainissement est fixé en encorbellement côté amont du tympan.

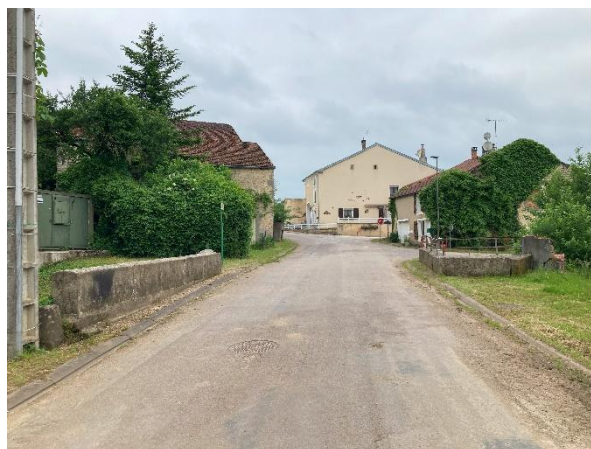
Photo de la voirie

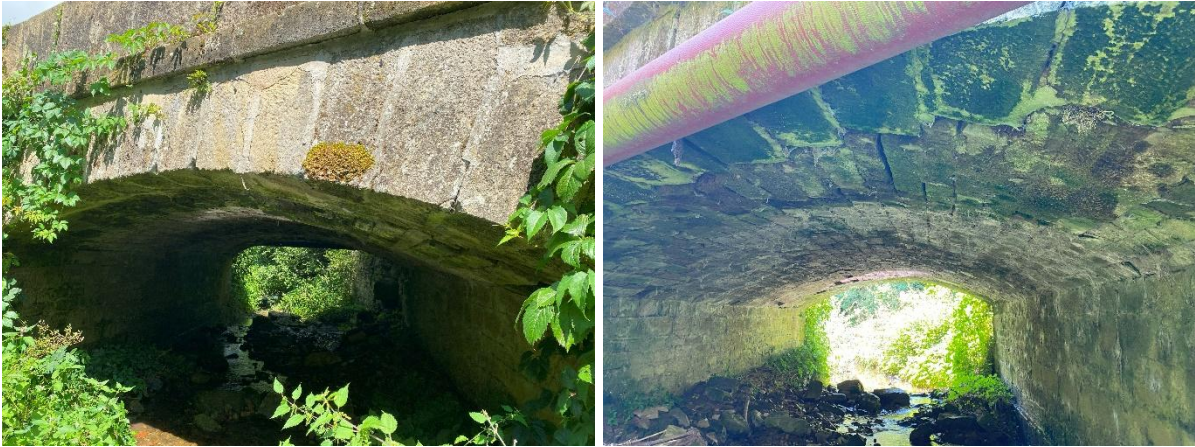
Photos du dessous de la voûte

- Présence de végétations sur la structure du pont ;
- Affaissement du tablier ;
- Parapet désolidarisé du tablier ;
- Déchaussement de pierres sous la voûte ;
- Déformations importantes des culées et déchaussement des pierres.

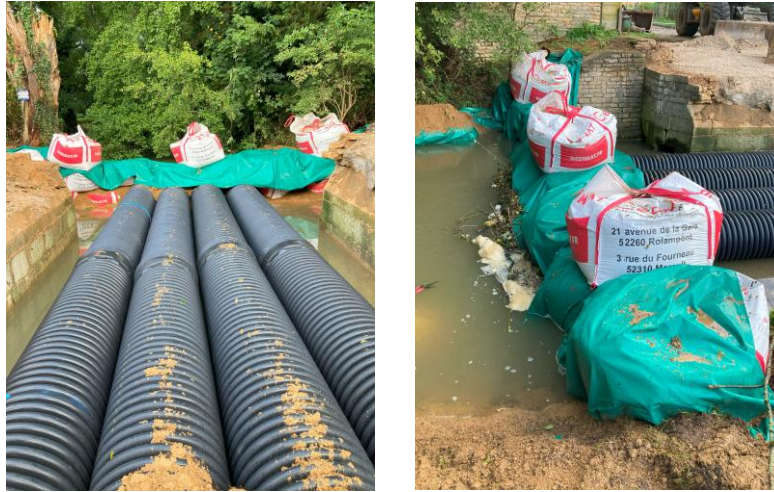
Exemple de batardeau réalisé
