# Travaux de réhabilitation du centre d'incendie et de secours – Ramerupt (10)

- Demande de dérogation pour la destruction d'un gîte  
de chiroptères -

[SDIS 10](#)

Demande de dérogation – Août 2025

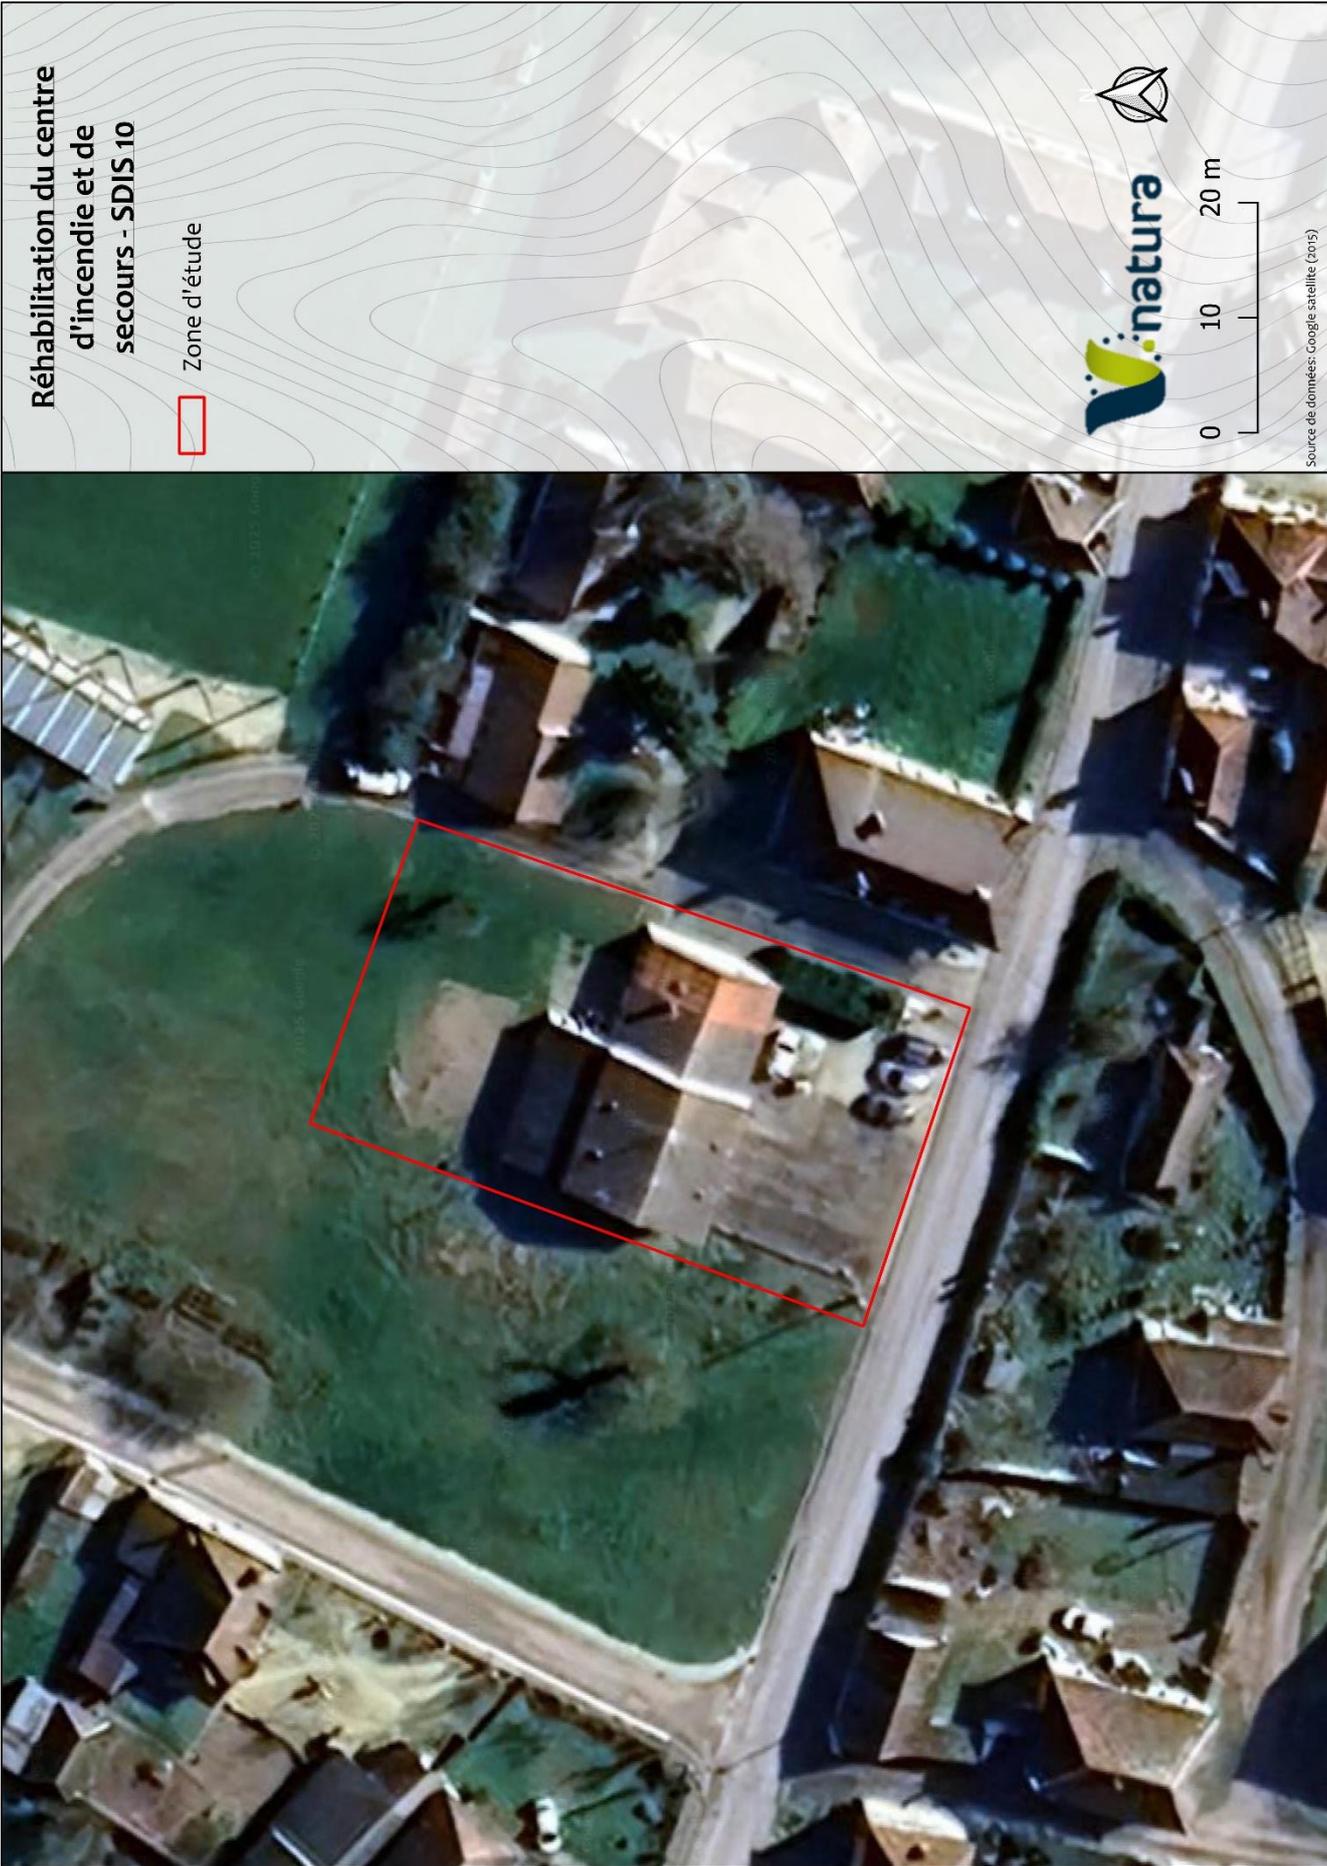
Figure 1: Zone d'étude

Le Service Départemental d'Incendie et de Secours de l'Aube (SDIS10) porte un projet de réhabilitation et d'extension du centre d'incendie et de secours, situé au 22 rue Charles Delaunay à Ramerupt (**fig.1**). Ce projet prévoit la destruction d'un bâtiment secondaire au nord dans le but de créer une extension et le désamiantage de la toiture du bâtiment principal (**ann.1**).

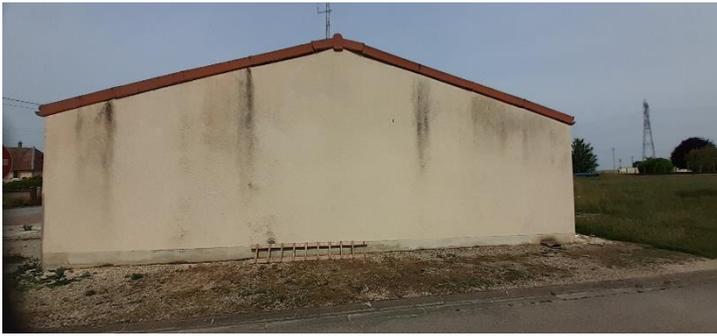
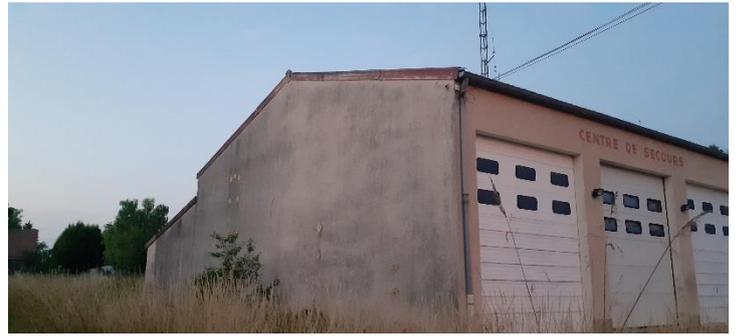
Figure 3 : Vues Est (à gauche) et Ouest (à droite)

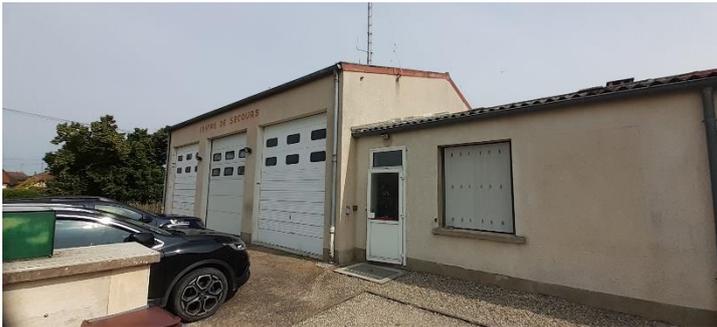
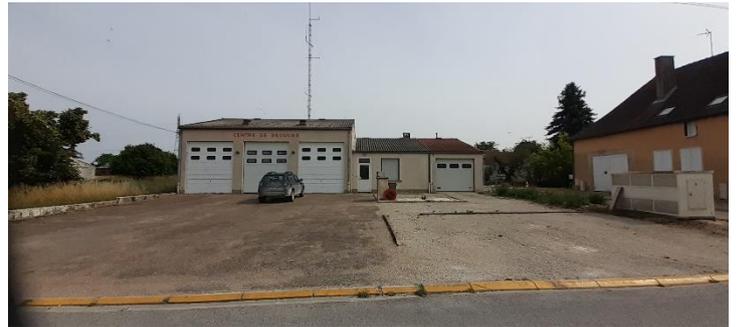
Figure 4 : Vues Sud

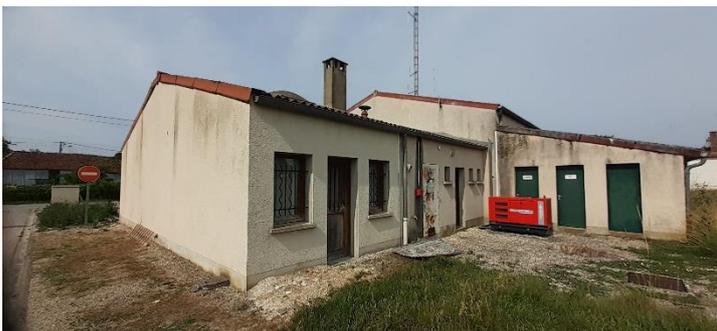
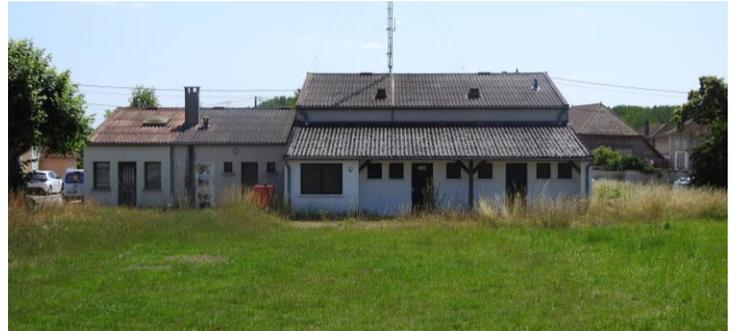
Figure 5 : Vues Nord-Est (à gauche) et Nord (à droite)

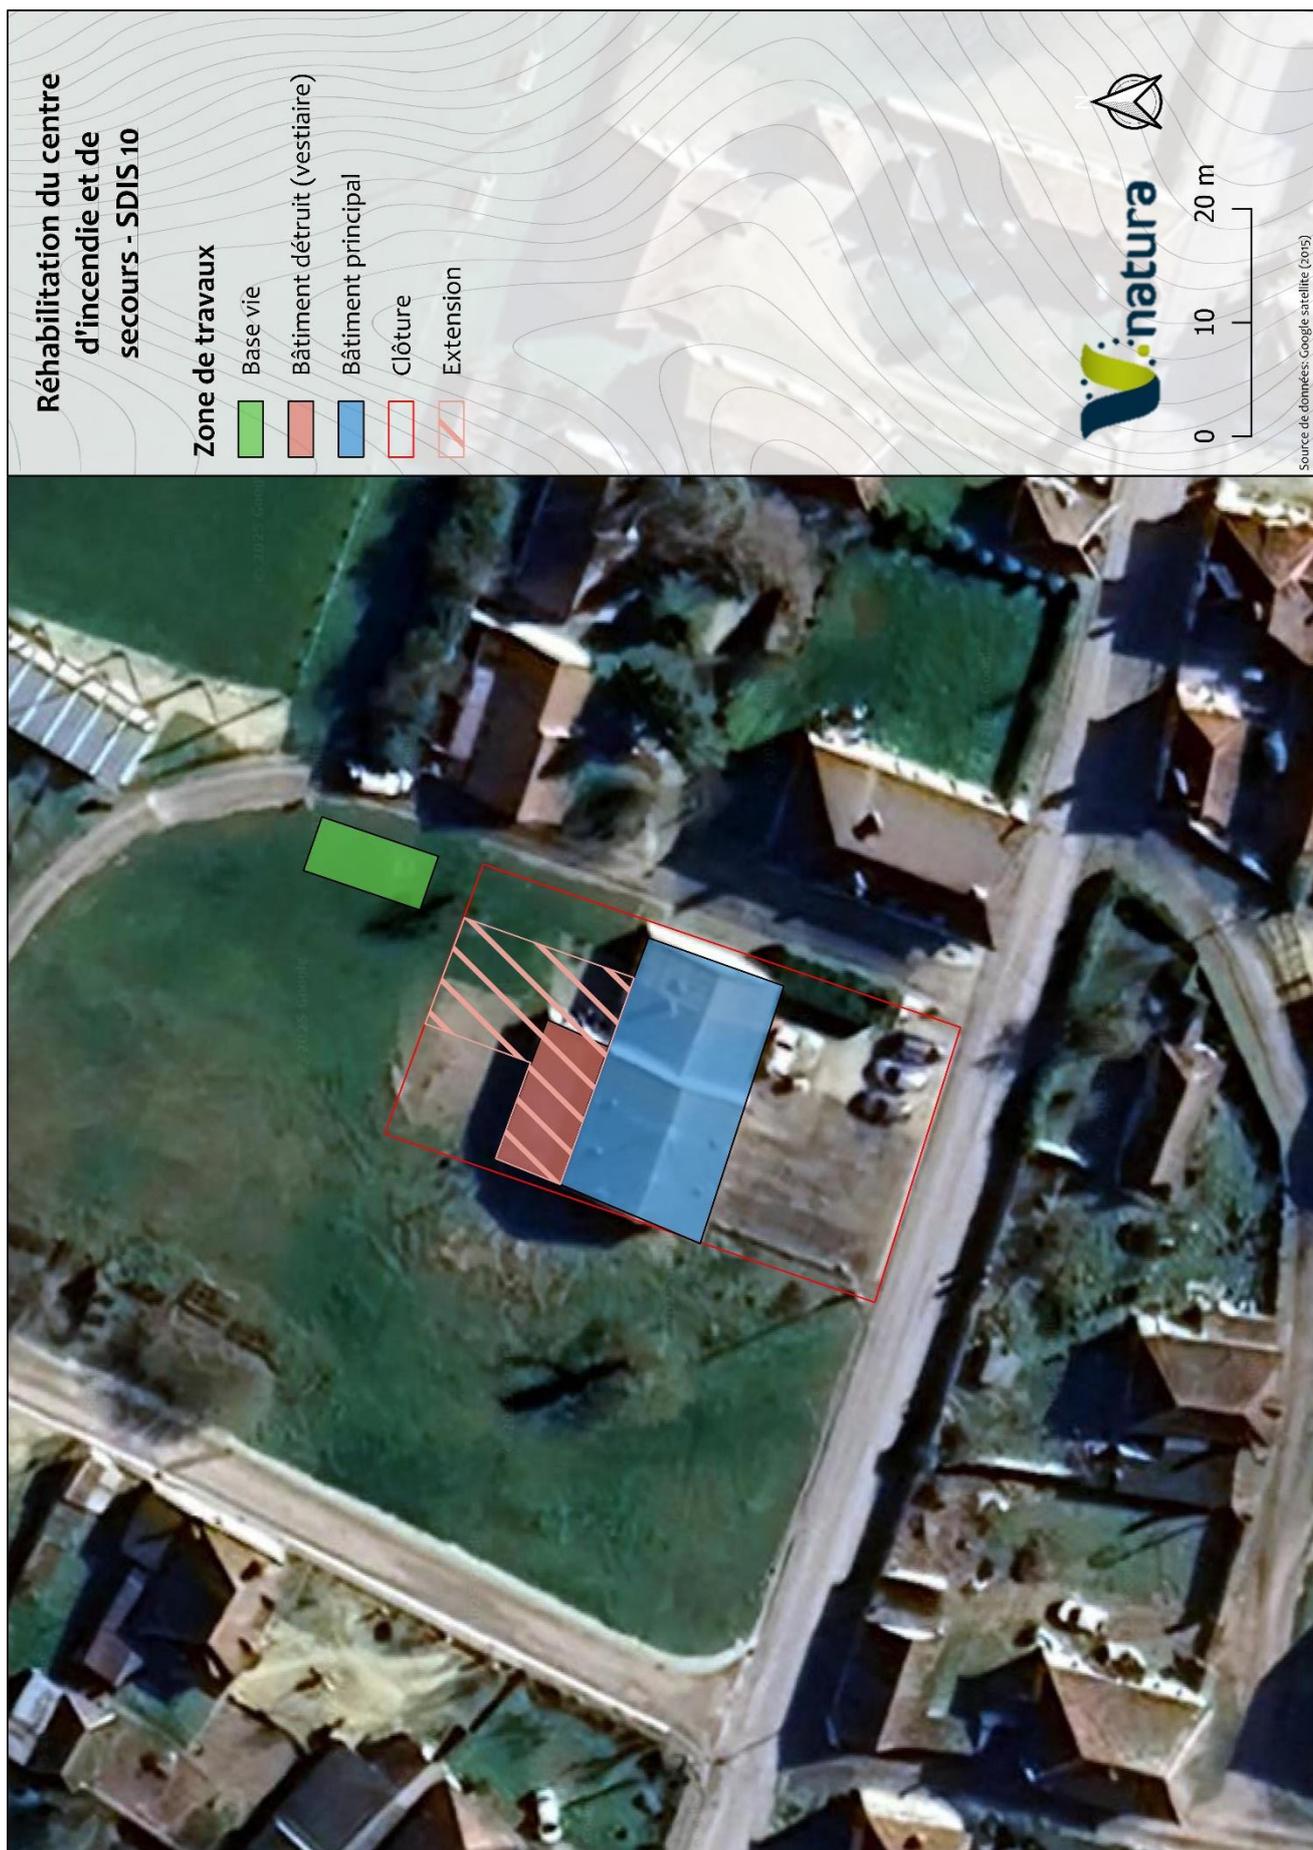
Figure 6 : Travaux prévu lors de la réhabilitation du centre de secours de Ramerupt

L'intégralité des travaux de démolition, de création d'une extension seront réalisés dans l'emprise actuelle du SDIS 10 (**fig.6**). Seule la base vie sera localisée au nord des bâtiments actuels, dans la prairie (structure temporaire installée sur des pilotis) (**fig.7**).

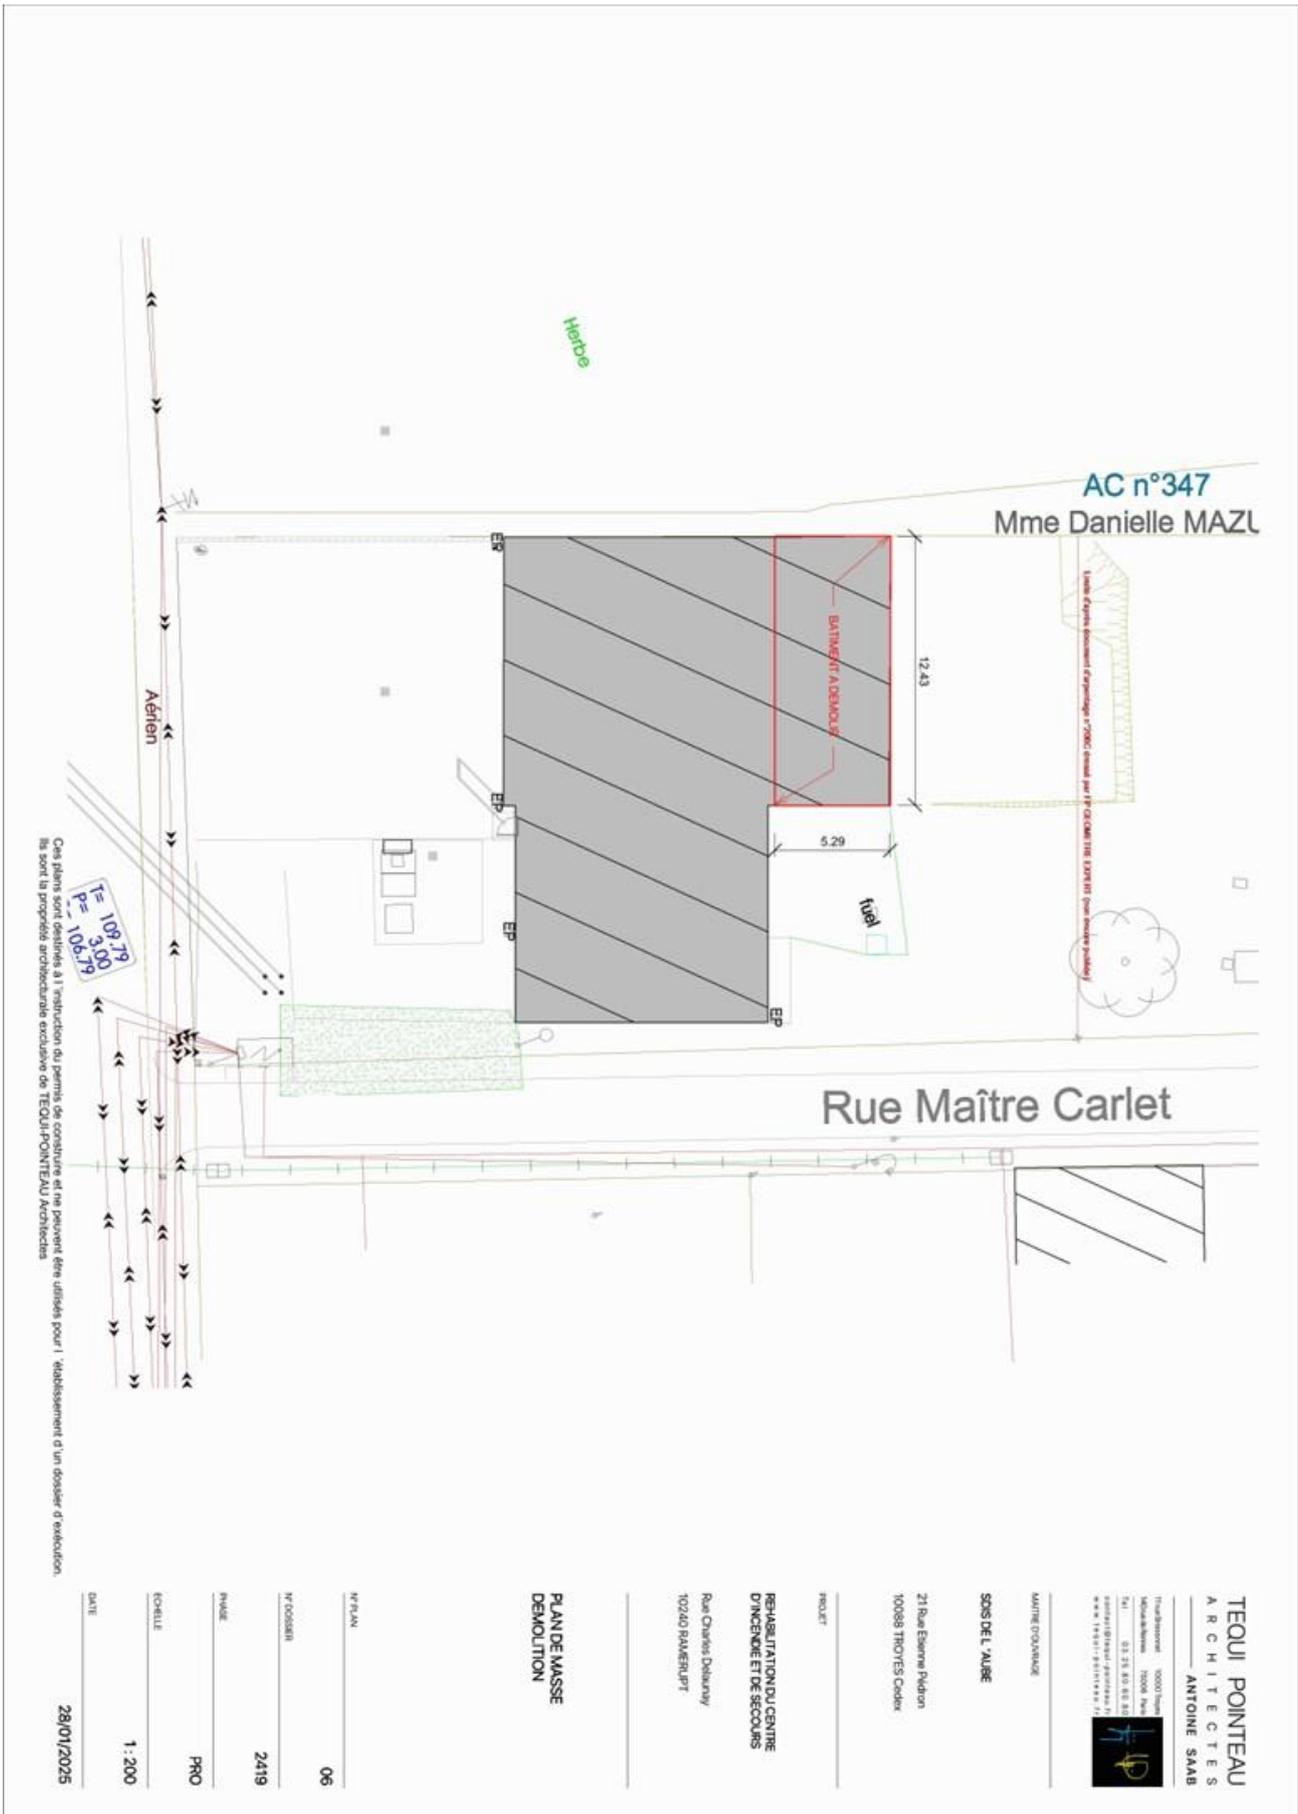
Figure 7 : Plan de masse -démolition

Le centre d'incendie et de secours actuel est composé de deux entités : le bâtiment principal, composé de deux parties, correspondant aux garages des véhicules d'incendie, au stockage du matériel et aux pièces administratives et techniques administratif (bureaux, vestiaires...) et un bâtiment secondaire, correspondant aux anciens vestiaires, abandonné (**fig.3** à **fig.7**). La réhabilitation du centre se fera en deux phases.

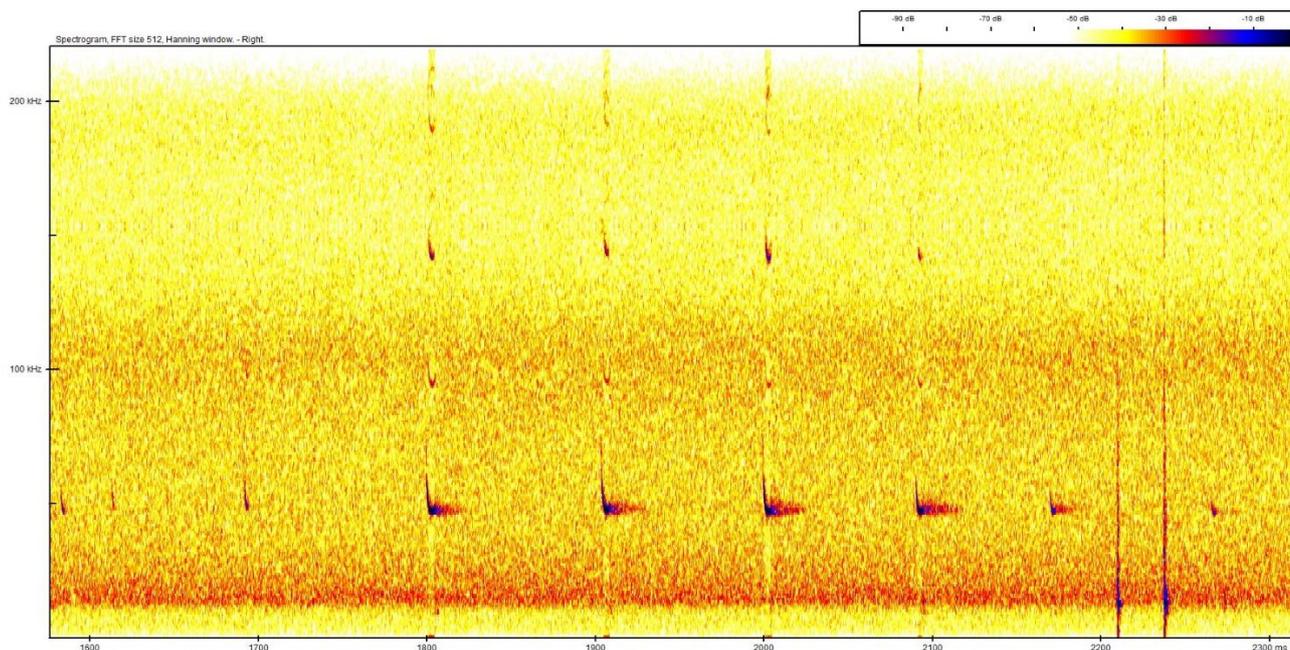
Figure 10 : Sonogramme de Pipistrelle commune enregistré le 10 juin

- 02 juin : Détection active au détecteur D240X ; absence de contacts,
- 10 juin : Observation diurne de guano au niveau des tuiles de rive de la façade ouest (**fig.11** à **fig.14**)
- 12 juin : Détection active au D240X ; 1 Pipistrelle commune isolée au niveau de la façade sud et 10 Pipistrelle commune qui sortent des rives de toit de la façade ouest (**fig.10**, et **fig.15**)
- 17 juin : Observation diurne de guano au niveau des tuiles de rive des façades est et ouest. Guanos plus gros à hauteur de la rive centrale de la façade sud-est (type Sérotine ou Oreillard) (**fig.11** à **fig.14**).

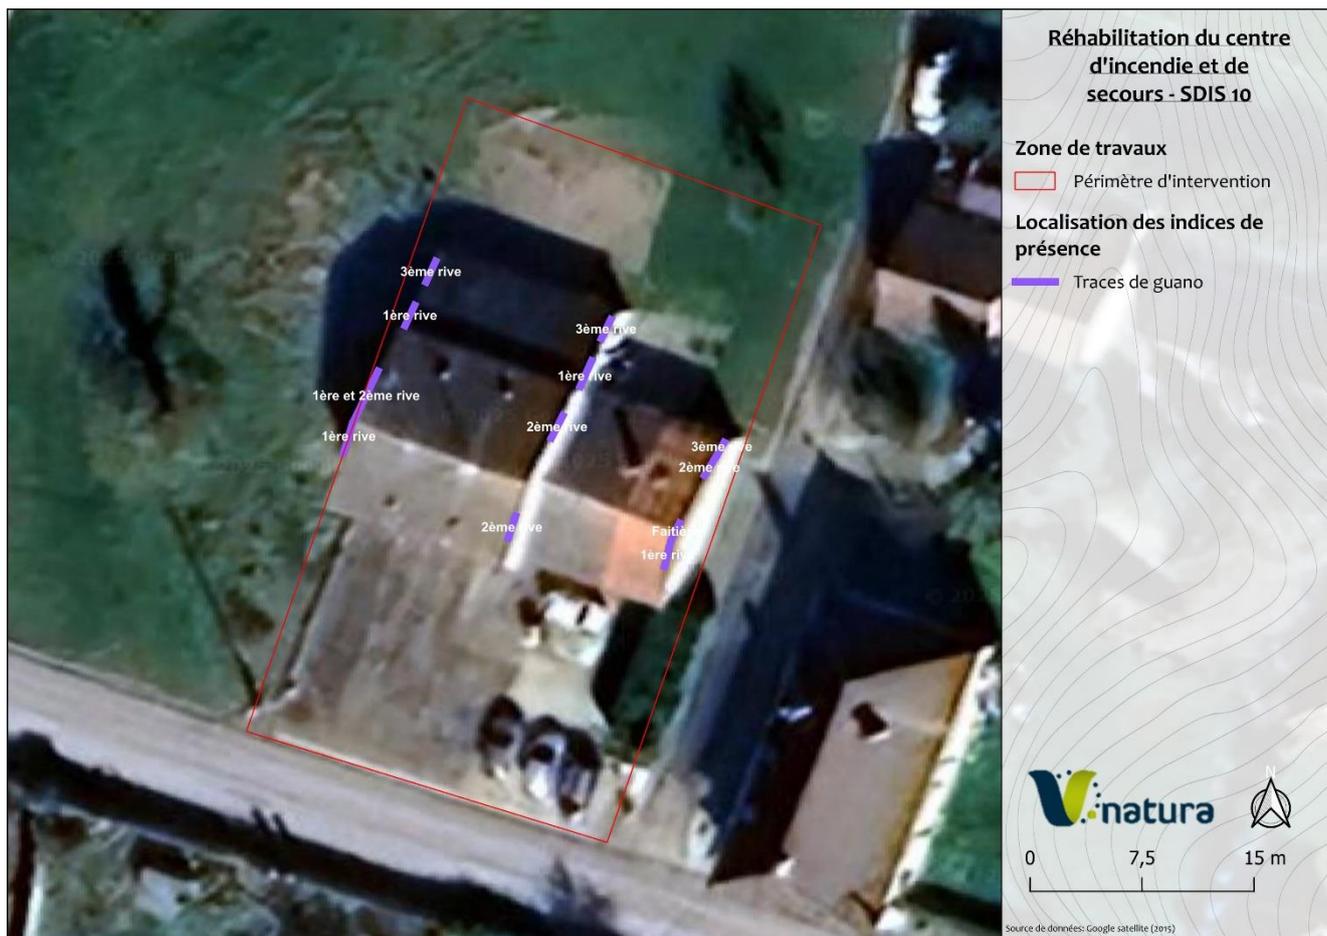
Figure 11 : Localisation des traces de guano sur le bâtiment principal et les anciens vestiaires

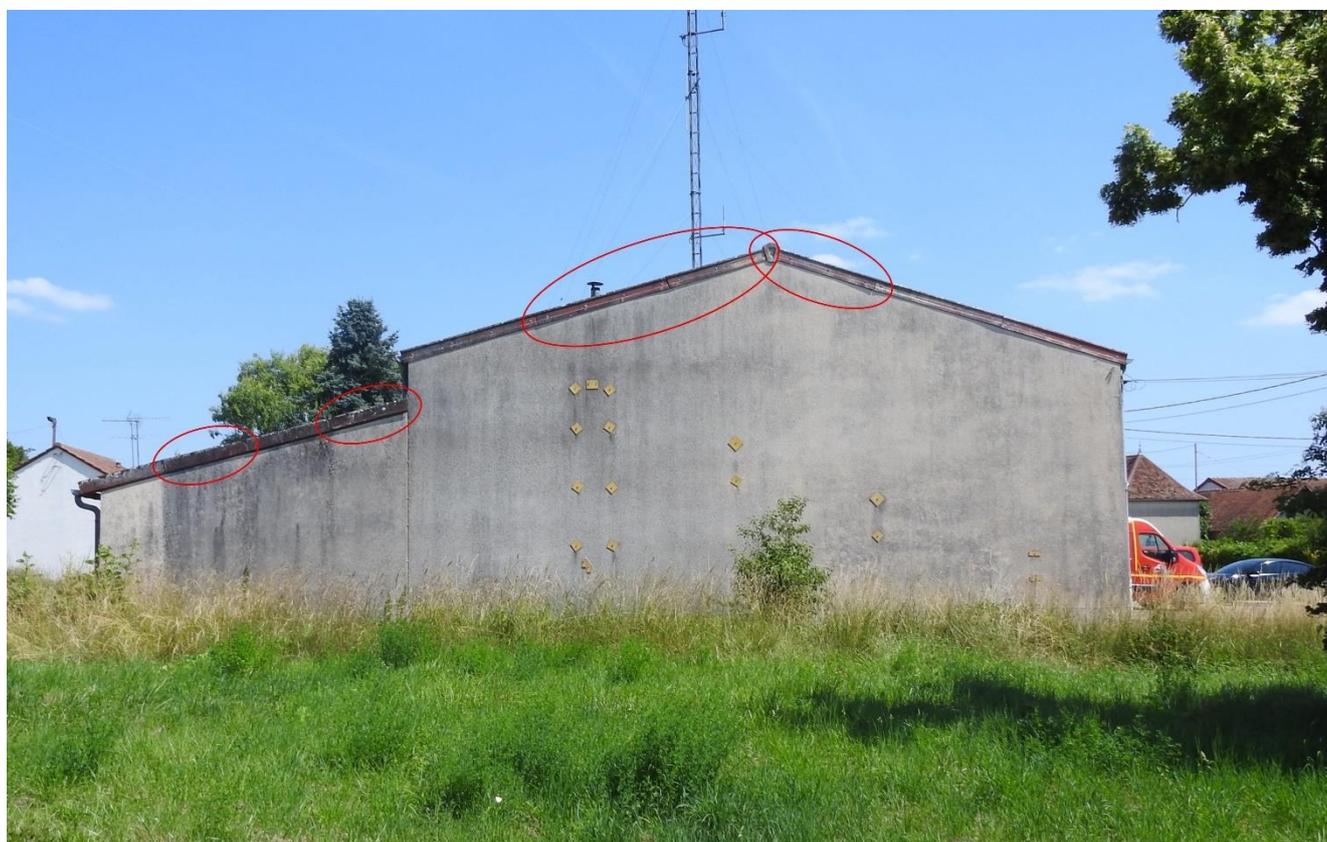
Figure 12 : Localisation des indices de présence (guano) sur la façade Ouest (bâtiment principal et anciens vestiaires)

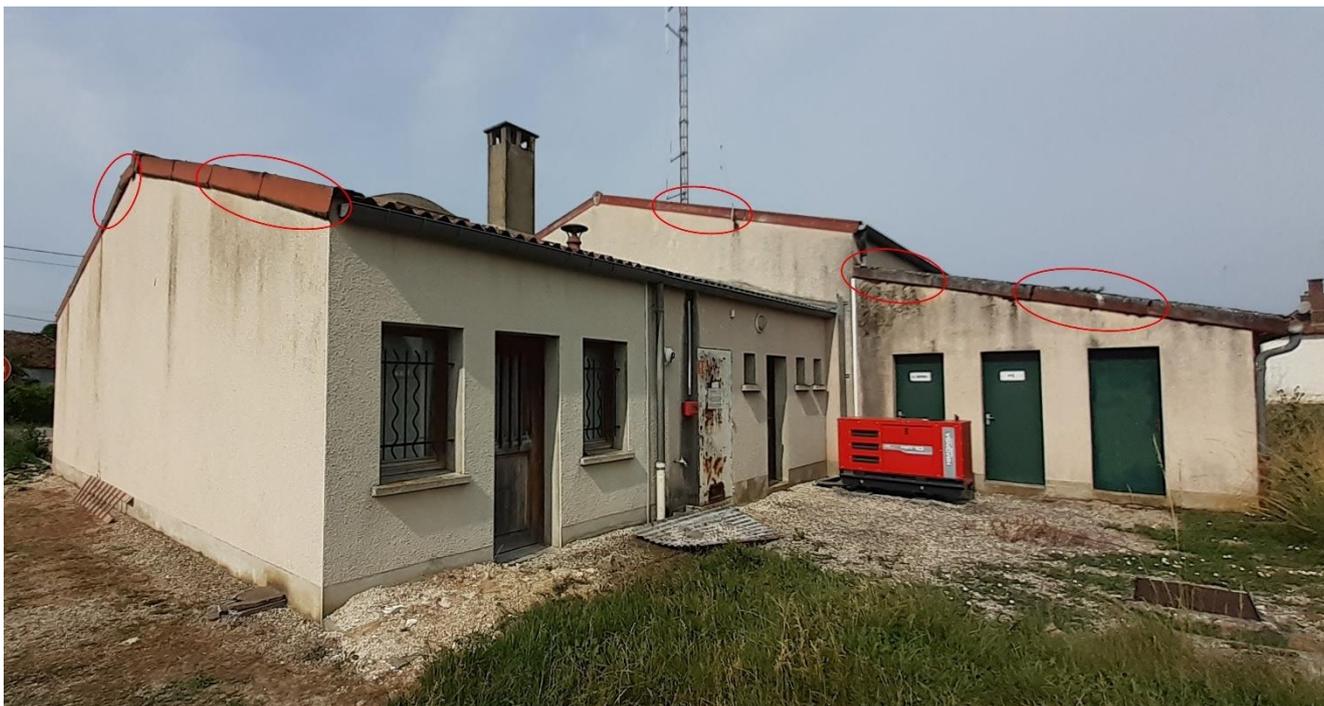
Figure 13 : Localisation des indices de présence (guano) sur les façades Est (bâtiment principal et anciens vestiaires)

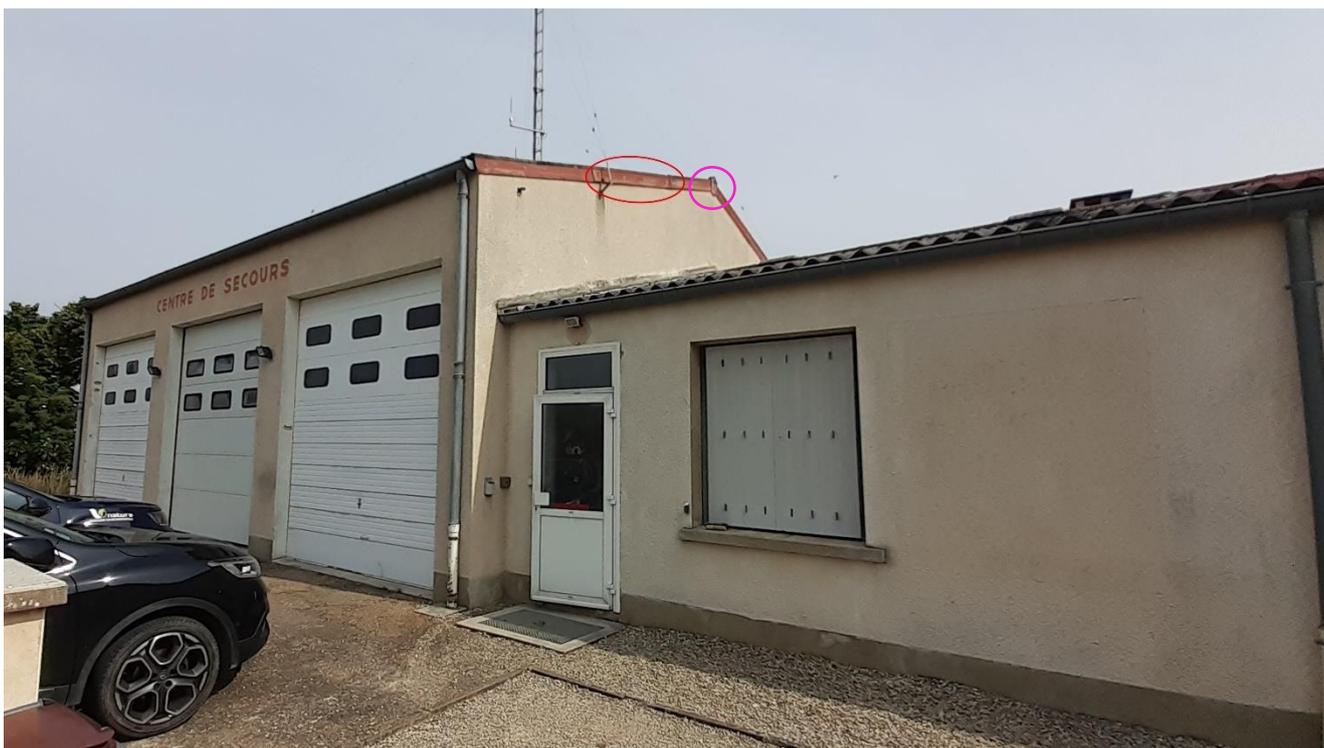
Figure 14 : Localisation des traces de guano de taille plus importante (en rose)

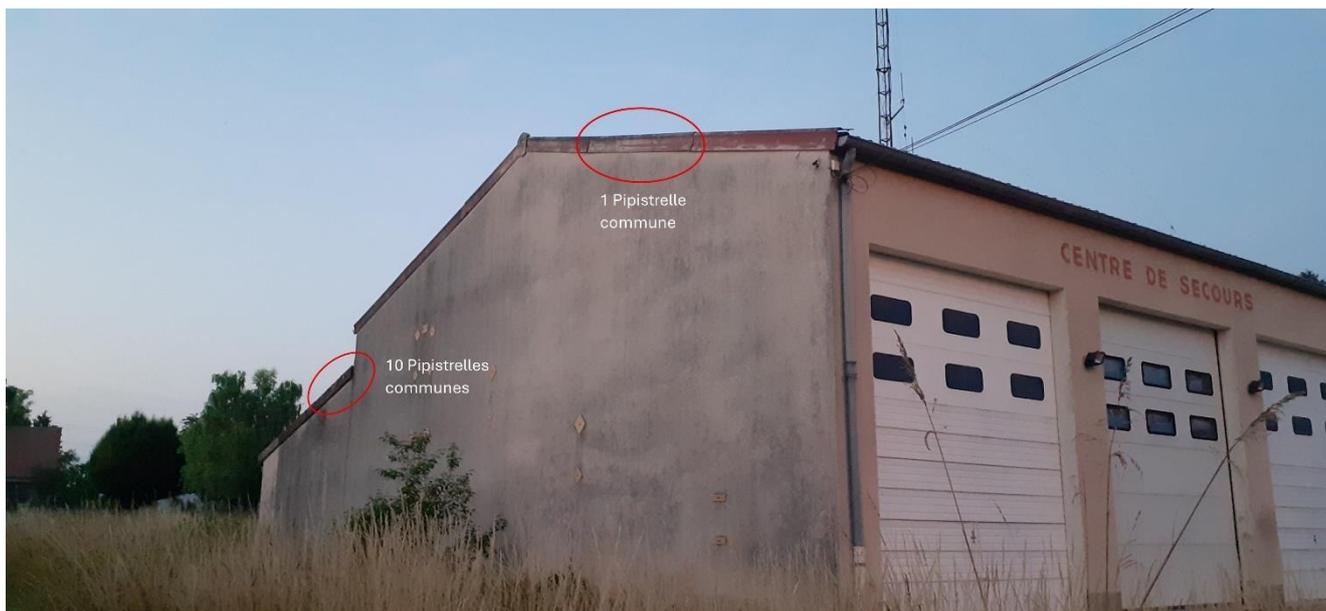
Figure 15 : Localisation des gîtes potentiels observés lors de la sortie crépusculaire du 12 juin 2025

Ces résultats confirment l'utilisation de l'ensemble des rives de toit du bâtiment, par la Pipistrelle commune (à minima comme gîte de transit) et possiblement de la Sérotine commune et/ou de l'Oreillard gris sur la rive de toit centrale. Il est également très probable que la première rive de toit, localisée au niveau du vestiaire, constitue l'accès à un **gîte de parturition** pour la Pipistrelle commune (nombre d'individus importants, guano à l'extérieur et à l'intérieur du bâtiment...).

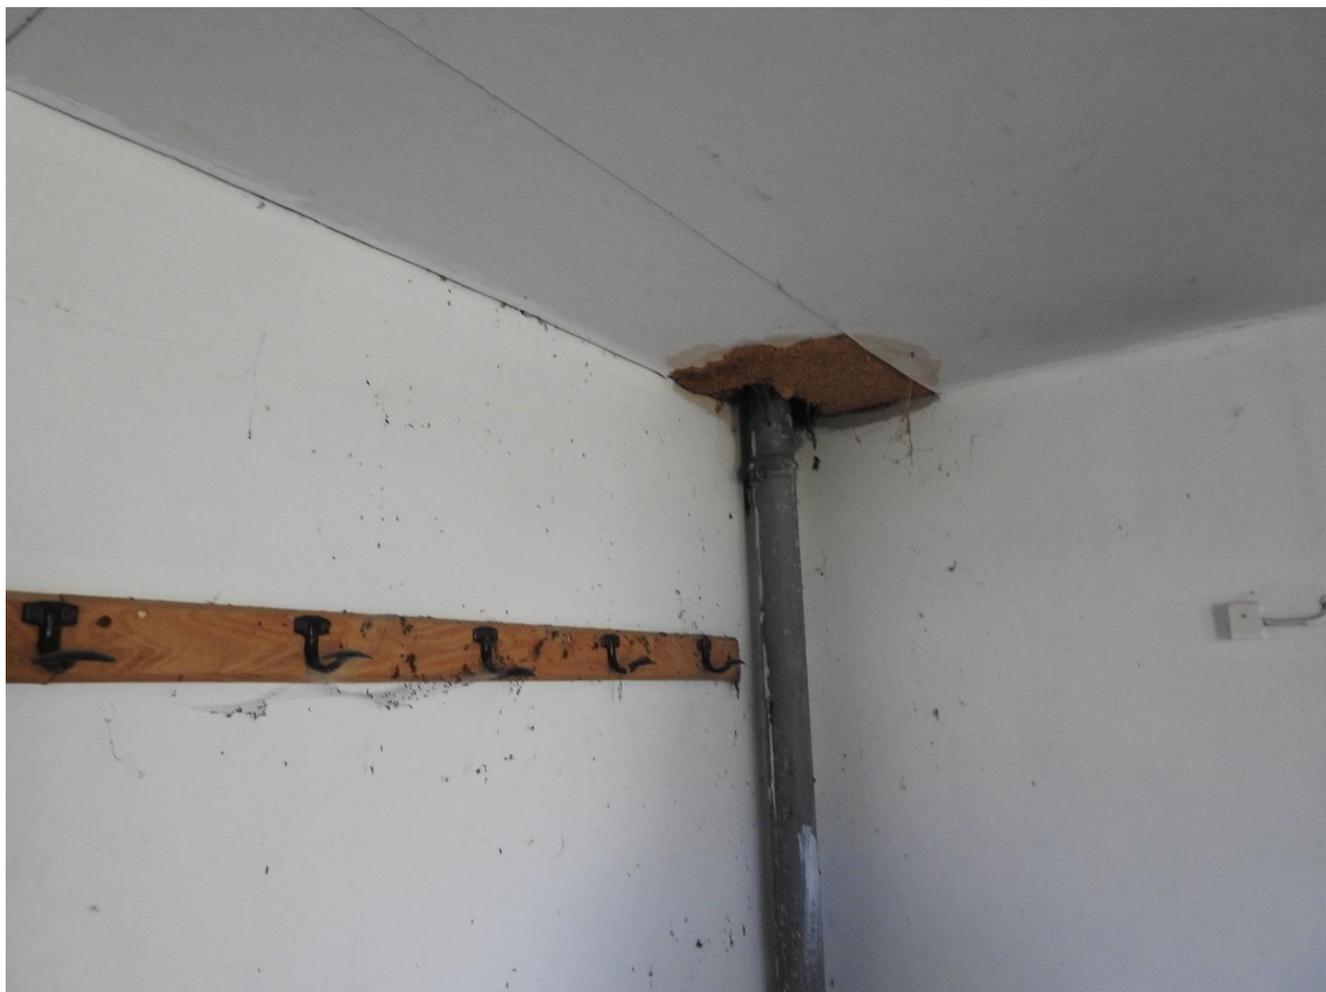
La visite intérieure du bâtiment destiné à être détruit (vestiaire) a également mis en évidence la présence de guano. Au vu du positionnement des traces, Il est vraisemblable que les individus qui rentrent par la rive de toit extérieure, rampent dans les combles, au-dessus des vestiaires (**fig.16**). C'est à cet endroit que les individus ont été observés laissant supposer la présence d'une colonie de parturition.

Figure 16 : Présence de guano à hauteur du sous-plafond dans anciens vestiaires

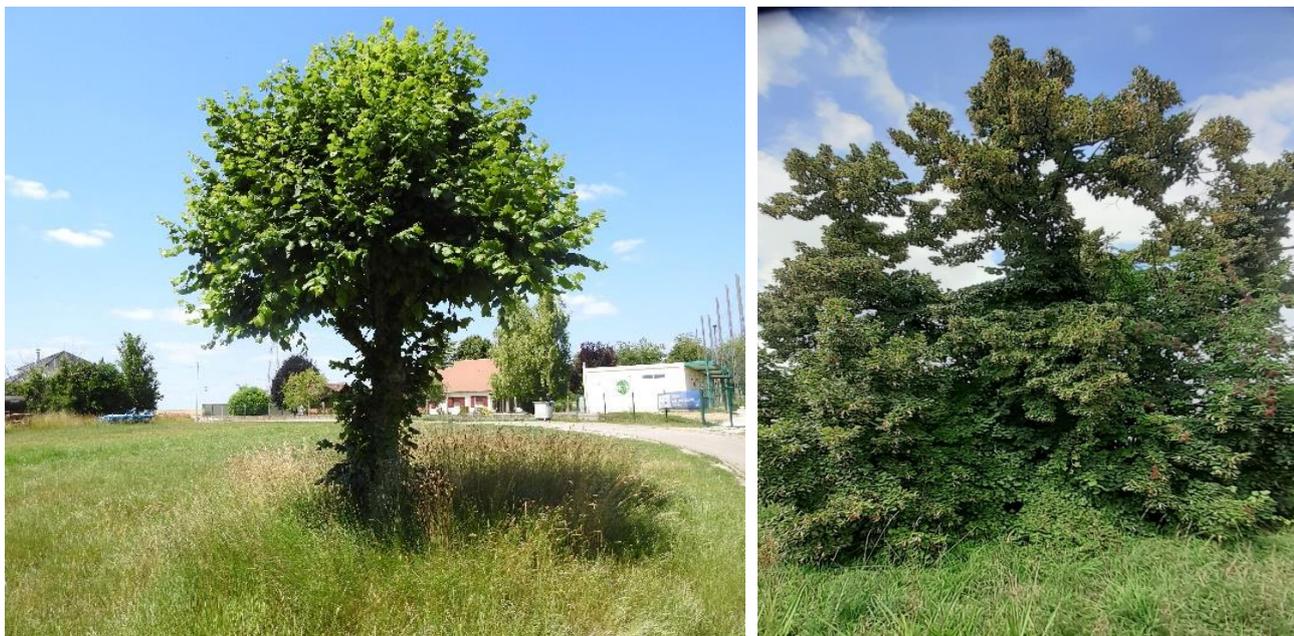
Figure 17 : Arbres expertisés, non favorables aux chiroptères, présents à proximité de la zone d'étude

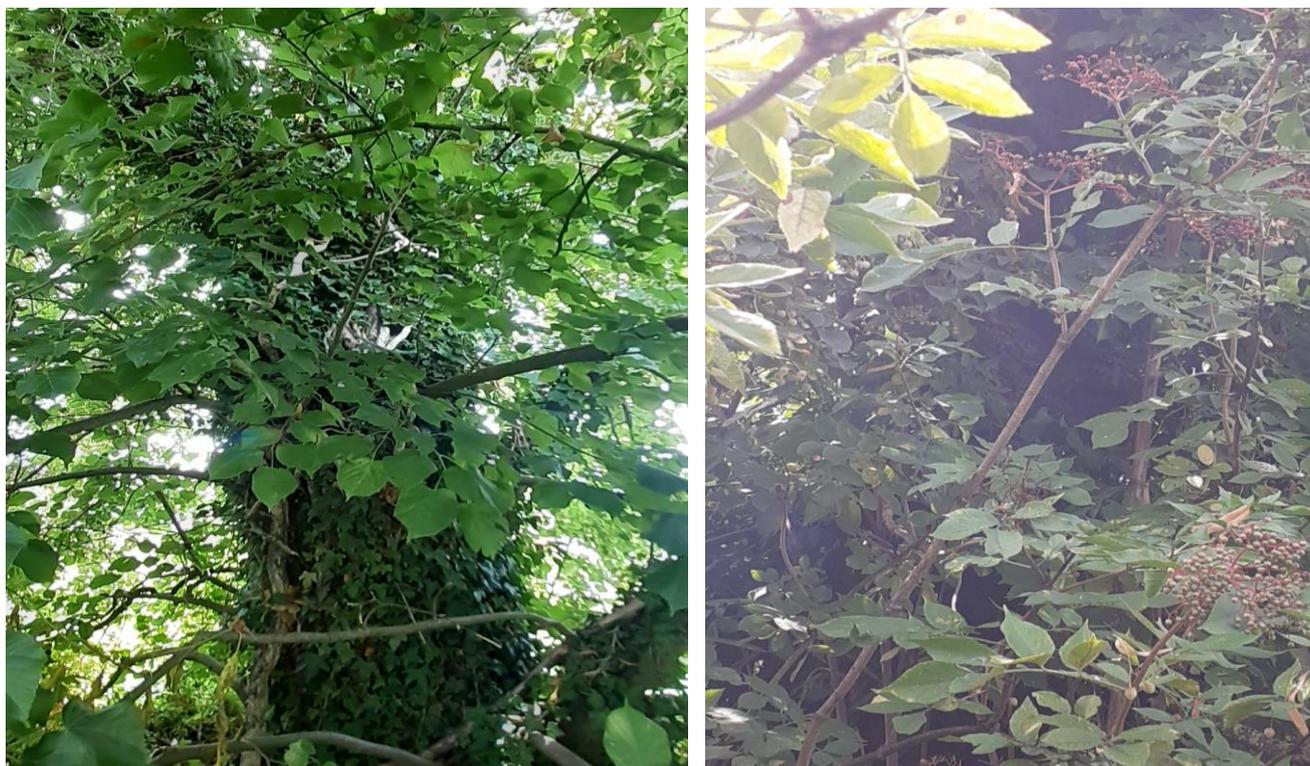
recouvert de lierre et le fût et la partie basse du houppier sont concurrencés par des rejets de sureau noir. Il est donc très peu probable d'y trouver une colonie de chauve-souris (**fig. 18**).

Figure 18 : Tronc du tilleul localisé à proximité de la façade Ouest

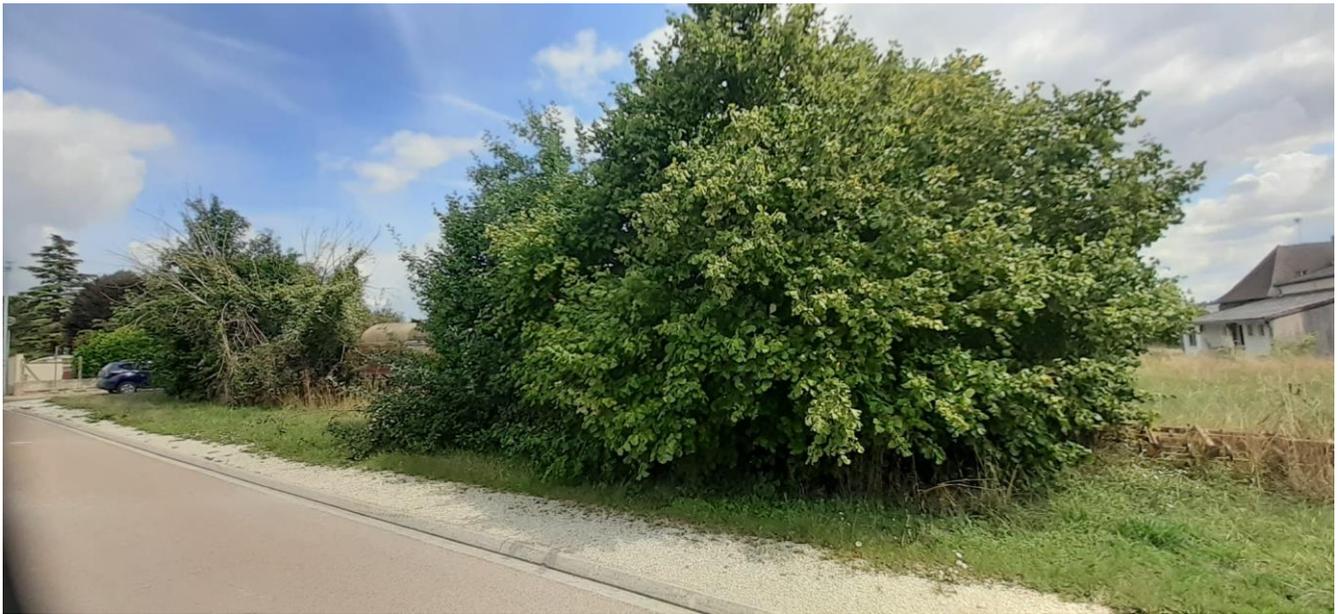
Une micro-haie est présente au nord-ouest de la zone d'étude, en périphérie de la prairie attenante aux bâtiments et en bordure de la rue de la Grande Côté. Toutefois, cette haie arbustive composée de noisetier, érable sycomore, pommier et saule n'est pas favorable au gîte des chiroptères (**fig.19** et **fig.20**).

Figure 19 : Haie arbustive (Nord-ouest de la zone)

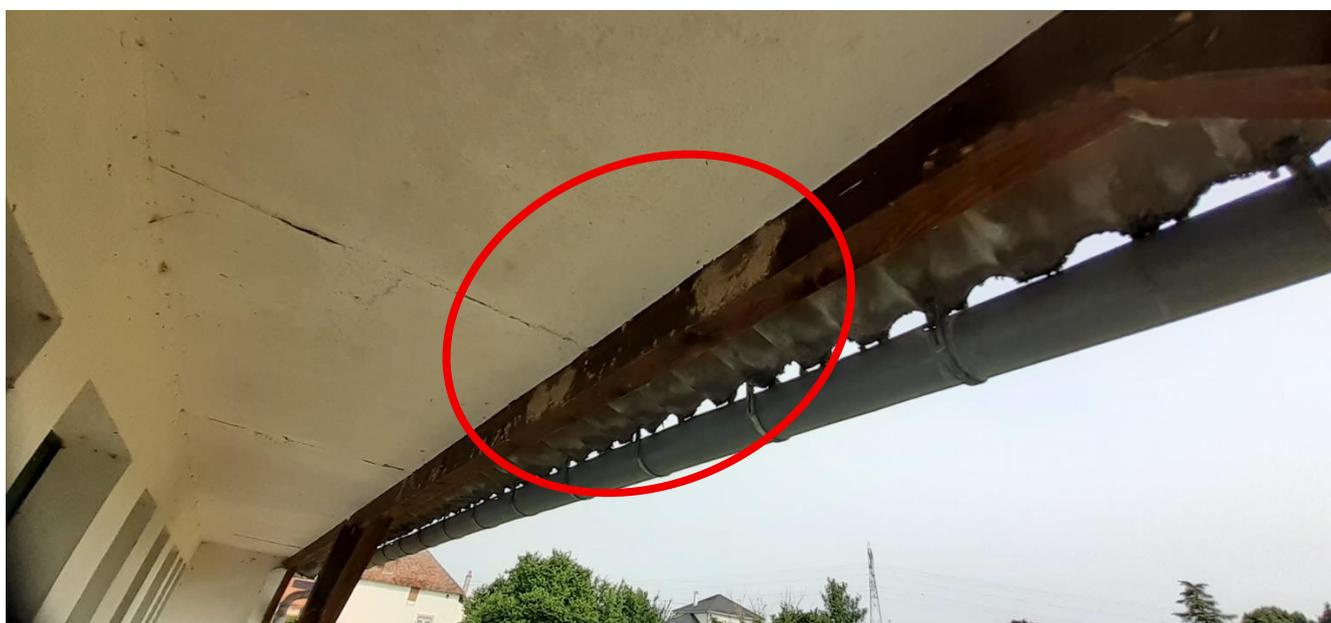
Toutefois, l'appentis des anciens vestiaires, voué à la destruction, présente d'anciennes traces de nidification d'hirondelles (**Hirondelle de fenêtre** ou **Hirondelle rustique**) (fig. 21). Cependant, aucun nid récent de cette espèce, n'a été observé sur l'ensemble du bâtiment.

Figure 21 : Indices de nidification d'hirondelle sur les anciens vestiaires

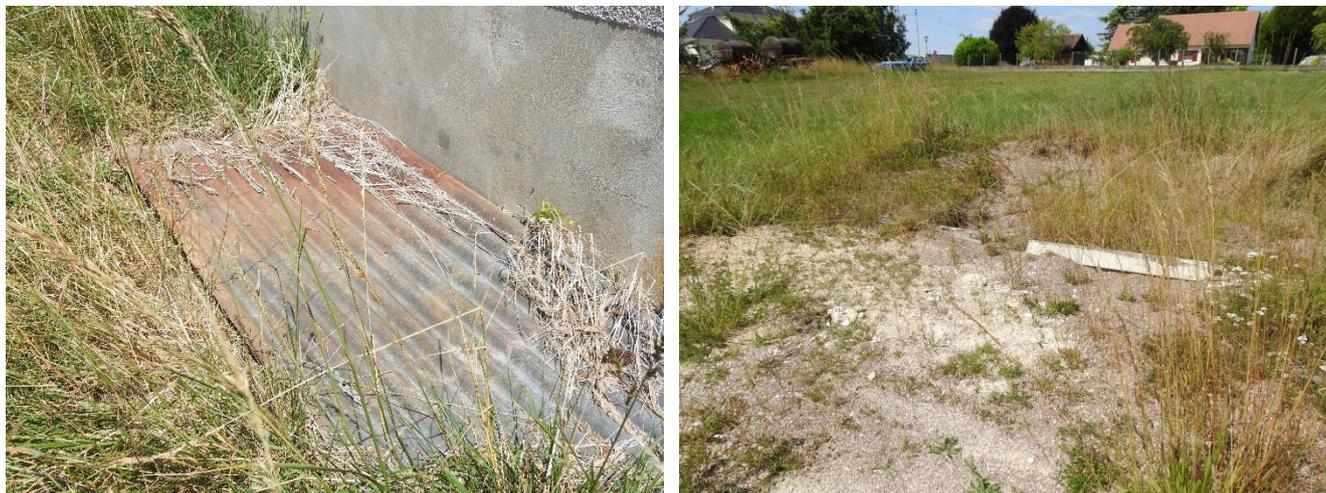
Les investigations réalisées les **10 juin** et **17 juin**, dans des conditions de températures et d'ensoleillement optimales, n'ont pas permis d'attester la présence du **Lézard des murailles**, espèce ubiquiste, malgré l'effort de prospections des milieux les plus favorables (chemins, zones anthropisées, empierrées, zones de gravats, plaque de tôle...) (**fig.21**).

Figure 22 : Zones favorables à la présence de reptiles

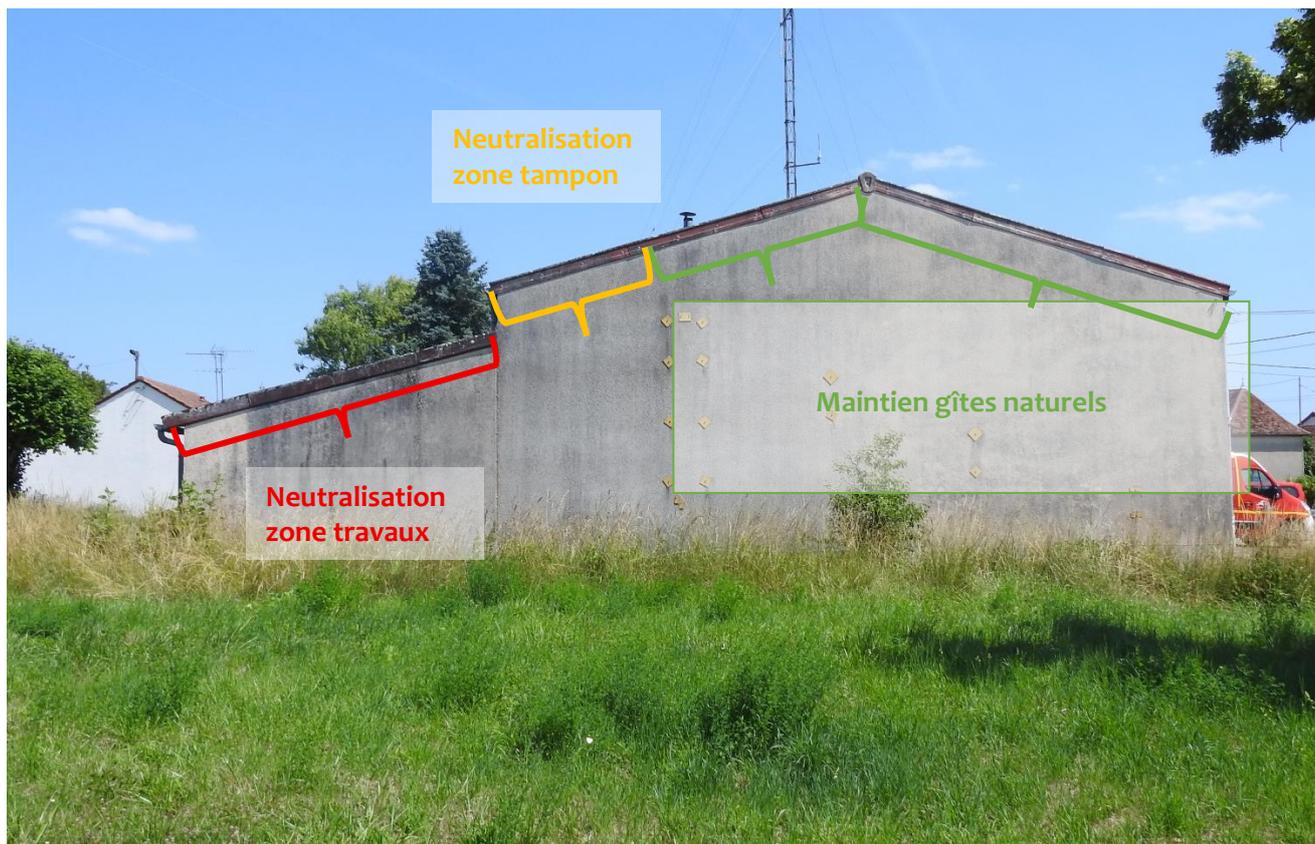
Figure 23 : MR01 en phase I des travaux

- En phase 1 : Sous couvert d'un chiroptérologue expert, il est procédé à la neutralisation des espaces favorables aux chiroptères à hauteur des anciens vestiaires (rives de toit et toiture des anciens vestiaires) avant le 15 mars 2026, avec la mise en place préalable de systèmes anti-retours pendant une durée minimale de trois jours avant toute intervention, et par conditions météorologiques favorables (température matinale de 12°C). Cette opération s'accompagne par la neutralisation des zones favorables sur une zone tampon (première rive de toit du bâtiment principal – **fig.23**) entre les deux bâtiments (pour éviter tout risque de perturbation indirecte) et l'installation préalable des quatre gîtes artificiels sur les façades du bâtiment principal non concernés par les travaux de la phase 1 (**cf. MC01**). Les gîtes potentiels du bâtiment principal sont maintenus le temps de la réalisation des travaux de la phase 1,
