# Travaux de réhabilitation du centre d'incendie et de secours – Ramerupt (10)

- Demande de dérogation pour la destruction d'un gîte  
de chiroptères -

[SDIS 10](#)

Demande de dérogation – Août 2025

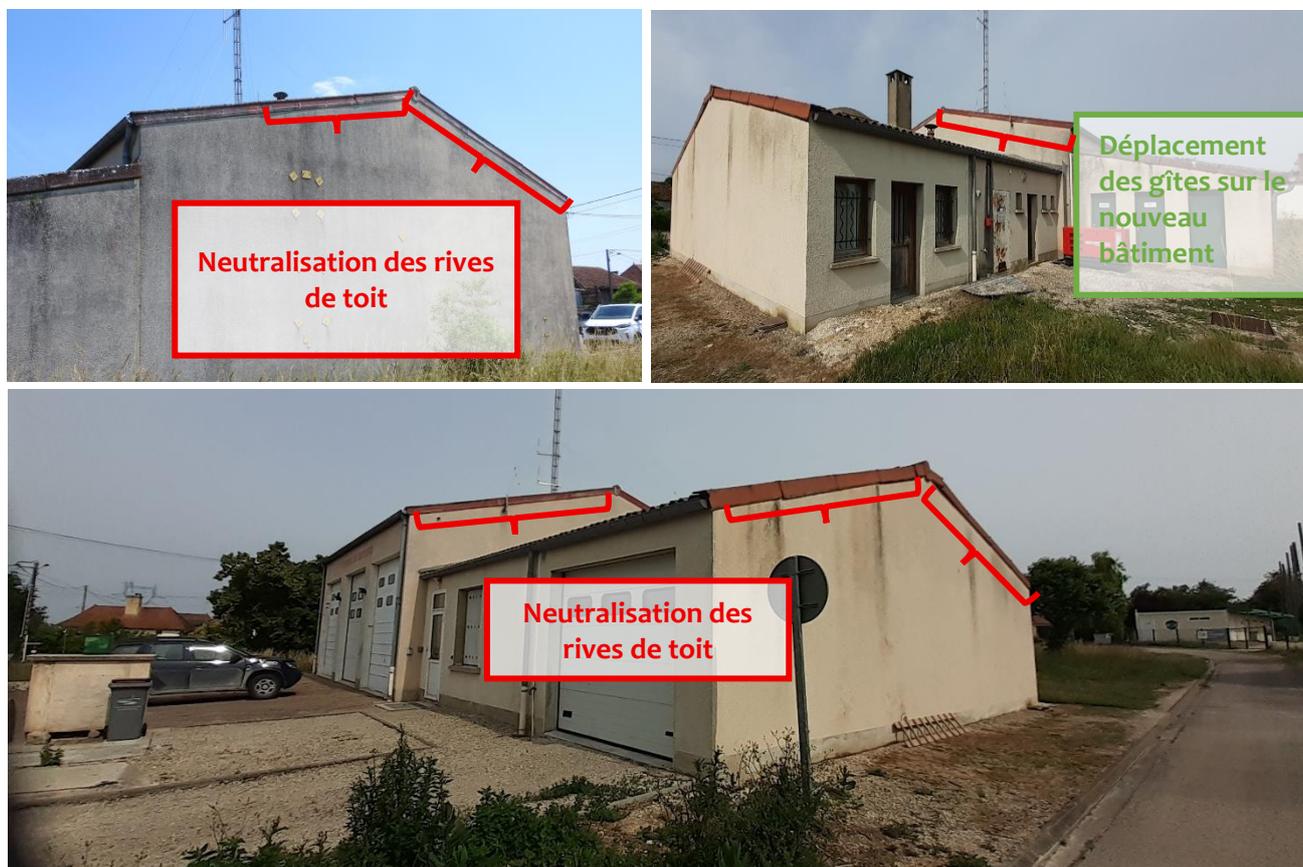
Figure 24 : MR01 en phase II

- En phase 2 : Sous couvert d'un chiroptérologue expert, après le 15 août 2026 (et avant le 15 mars 2027), il est procédé à la neutralisation des espaces favorables aux chiroptères à hauteur du bâtiment principal (rives de toit), avec la mise en place préalable de systèmes anti-retours pendant une durée minimale de trois jours avant toute intervention, et par conditions météorologiques favorables (température matinale de 12°C). Cette opération s'accompagne par le déplacement des quatre gîtes artificiels sur les façades du nouveau bâtiment et à distance suffisante des zones de travaux.

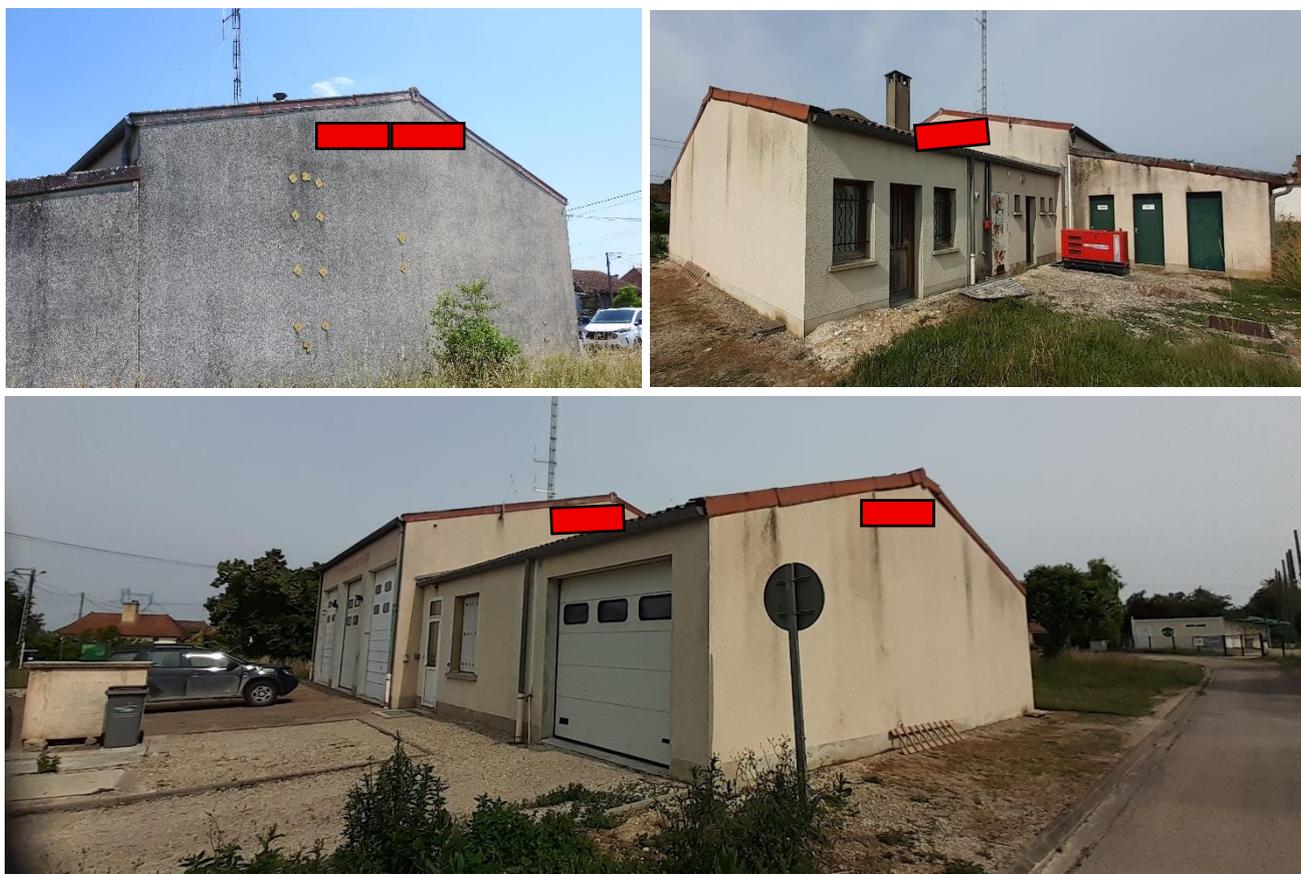
Figure 25 : Localisation des gîtes artificiels en phase I

Dans le cadre de ce projet, il est préconisé l'implantation de gîtes artificiels de grande taille (1m), plus attractifs que les gîtes artificiels régulièrement proposés dans le commerce (20 centimètres). Il est notamment préconisé le modèle de la société AUBOIS, réalisé spécifiquement sur les conseils de V.natura pour répondre aux besoins spécifiques de la Pipistrelle commune sur ce type de bâtiment (**fig.26**). Ces gîtes artificiels sont notamment dotés d'une plaque de chanvre qui limite les variations thermiques au sein du gîte en cas de canicule ou d'intempéries. Pour ce projet, il est préconisé l'implantation de trois gîtes de type « Pipistrelles/Petits myotis » (volume interne de 2,5cm) et d'un gîte de type « Sérotines/Grands Murins » (volume interne de 6cm), ce dernier pouvant offrir une capacité d'accueil plus grande en cas de développement de la colonie de parturition et/ou l'utilisation par des espèces de plus grande taille, la Sérotine notamment, comme il l'est suspecté.

La capacité de ces nichoirs reste difficile à appréhender mais ceux-ci peuvent accueillir plus d'une soixantaine d'individus chacun. L'installation des quatre gîtes compense donc parfaitement l'impact initial estimé (11 individus).

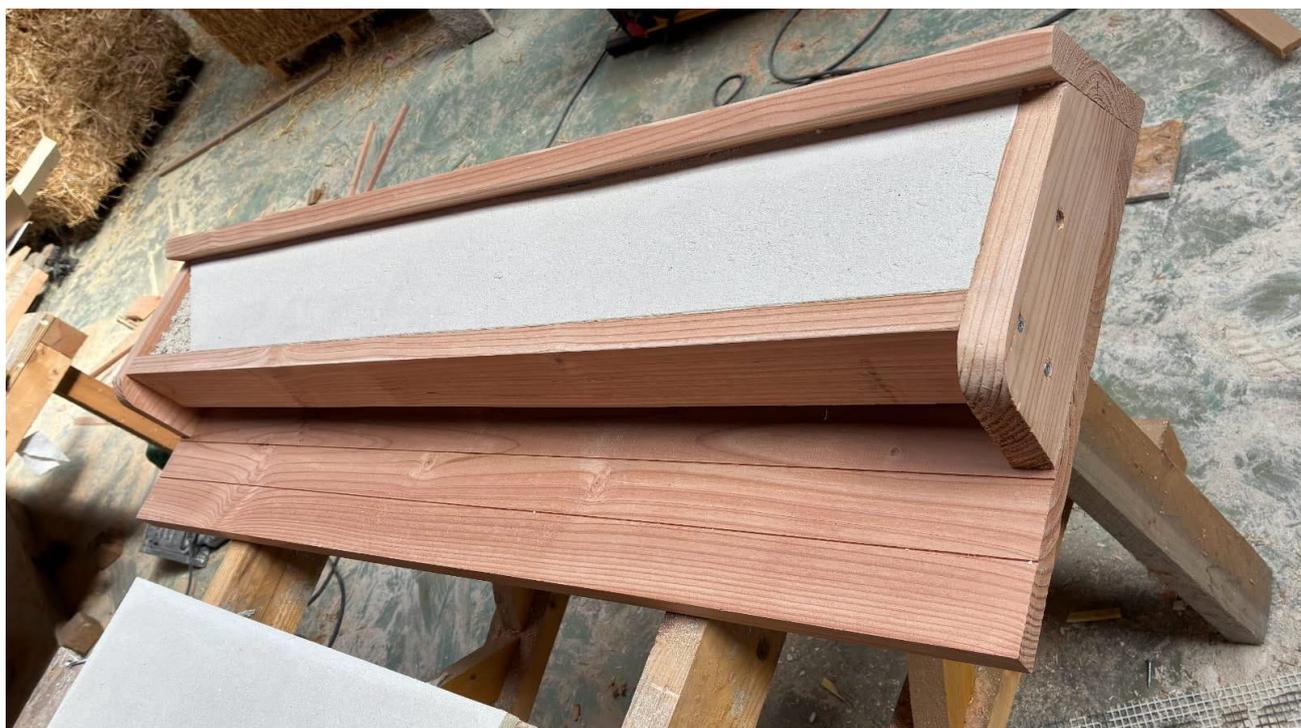
Figure 26 : Gîte à chiroptères confectionné par la société AUBOIS, à destination de la Pipistrelle commune
