Evaluation de l'enjeu biodiversité (chauves-souris et oiseaux) du pont du Fossé du Blanc Pain à Baslieux (54)

Etat initial ; Impacts et mesures

Année 2024

Neomys – Mars 2025

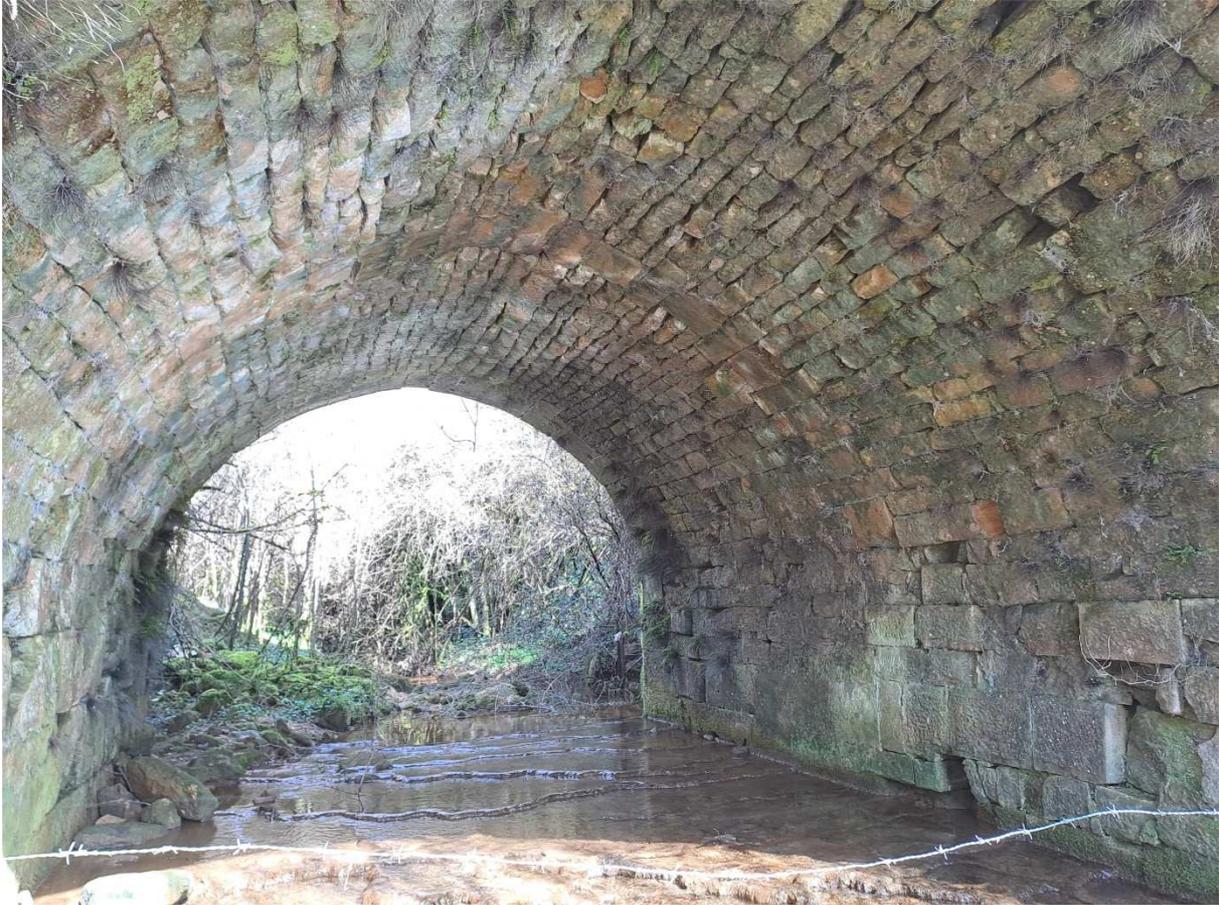
Figure 2 : Vue intérieur du pont

Le pont, en état de dégradation assez avancé, présente de nombreux disjointements pouvant être favorables à l'installation d'oiseaux et/ou de chauves-souris. Certaines pierres sont manquantes, ce qui confère des espaces importants dans la structure du pont.

Les chauves-souris observées l'ont été dans les disjointements entre les pierres de la voûte, pour l'essentiel sur la partie sommitale de la voûte. Les espaces plus importants (pierres manquantes) ne semblent pas occupés, ce qui est habituel pour les chauves-souris.

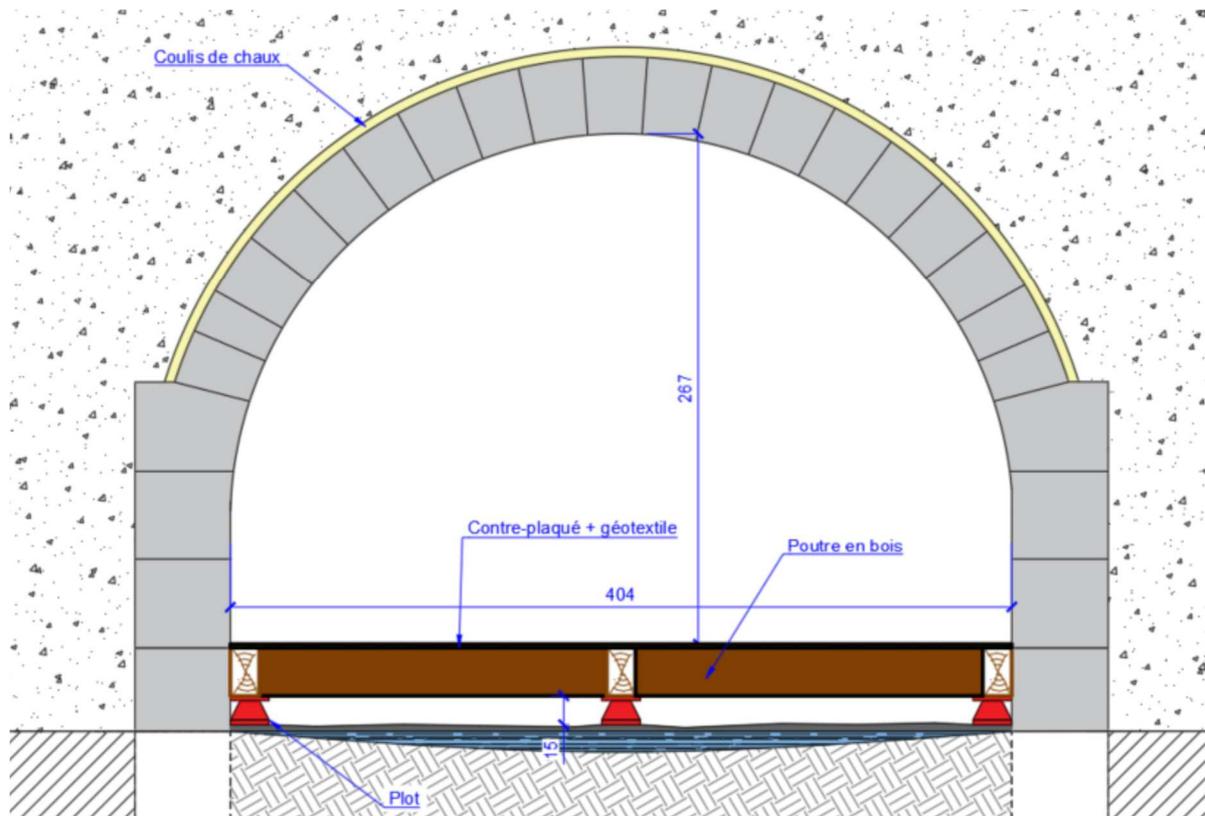
Figure 4 : Exemple de platelage de protection du ruisseau

Préalablement aux travaux de réparation et de rejointoiement de la voûte existante, un platelage devra être mis en place dans le cours d'eau.

La recommandation écologique pour cet ouvrage est d'interdire tout passage d'engins et de limiter au maximum le piétinement dans le ruisseau durant les travaux. Ainsi, pour assurer une protection optimale des concrétions calcaires, nous prévoyons d'installer des plots supportant des madriers en bois. Ces madriers accueilleront un contreplaqué épais recouvert d'un géotextile, formant un platelage rigide et étanche, conçu pour préserver efficacement les formations naturelles.

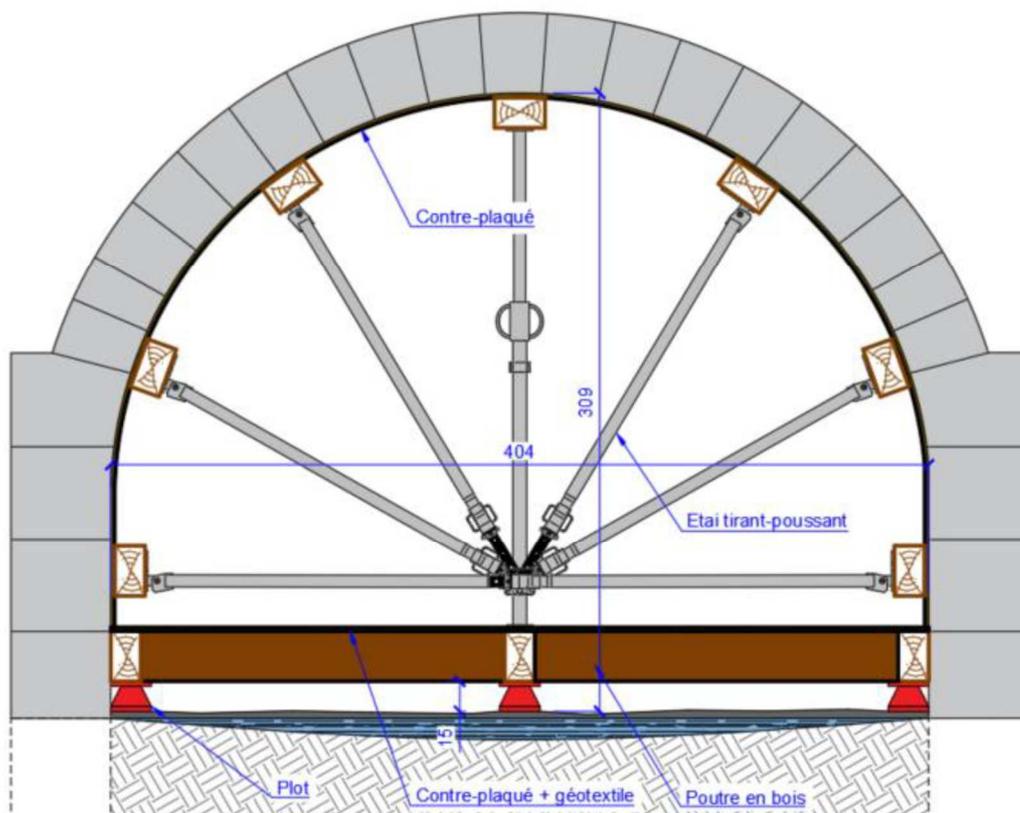
Figure 5 : Exemple d'étaie de la voûte

Pour renforcer la voûte lors des travaux sur l'extrados, il est crucial de la consolider en raison de son état de dégradation avancé. Afin de préserver les concrétions calcaires et d'éviter l'utilisation d'engins dans le ruisseau, nous proposons de privilégier des équipements manportables.

La méthode envisagée consiste à habiller la voûte avec un contreplaqué maintenu par des madriers en bois, fixés à l'aide de tirants-poussoirs métalliques. Ces tirants reposeraient sur un platelage rigide conçu pour protéger le lit du ruisseau.

Un exemple d'étalement est présenté en Figure 5 pour illustrer cette approche.

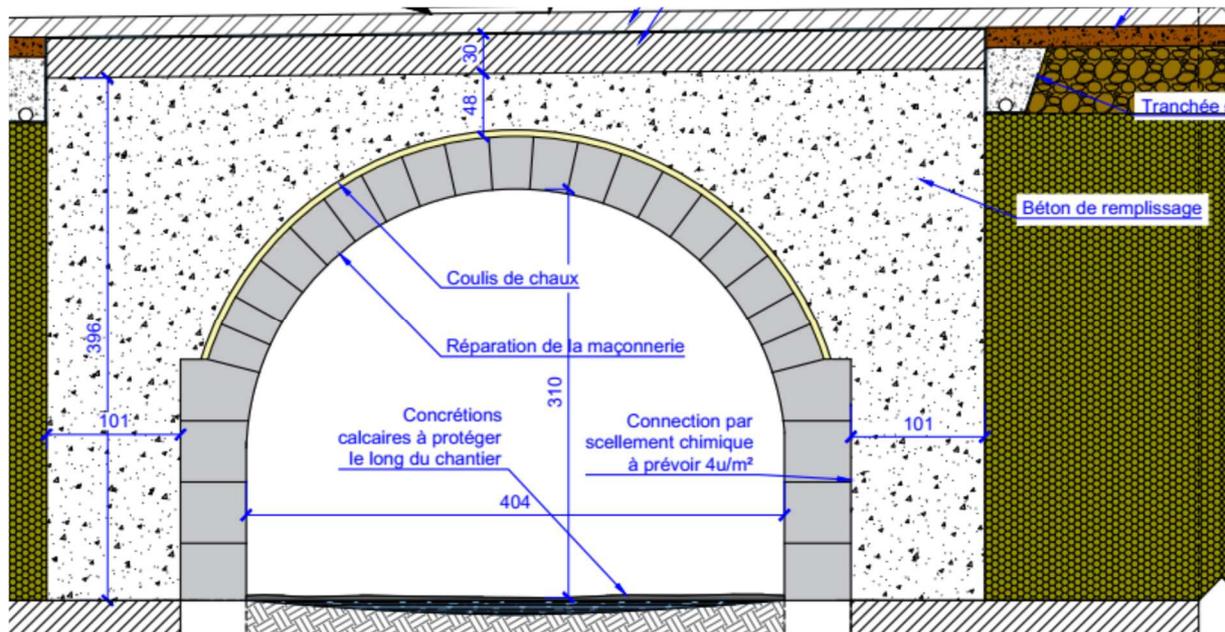
Figure 6 : Remplissage et dalle de répartition

Les reins des voûtes seront consolidés par un béton de remplissage, appliqué jusqu'aux fondations. Des scellements chimiques seront réalisés sur les pierres, à raison de 4 unités par m² sur l'ensemble de la surface.
