# Compte rendu de la visite de terrain du 21 Juillet 2021 dans la maison de la Bouillante du site Milandri à Dieulouard (54)

**Expertise Chiroptères Complémentaire – Période de  
reproduction**

**Affaire suivie par :**  
Gaspard VAUTRIN  
Juin 2021

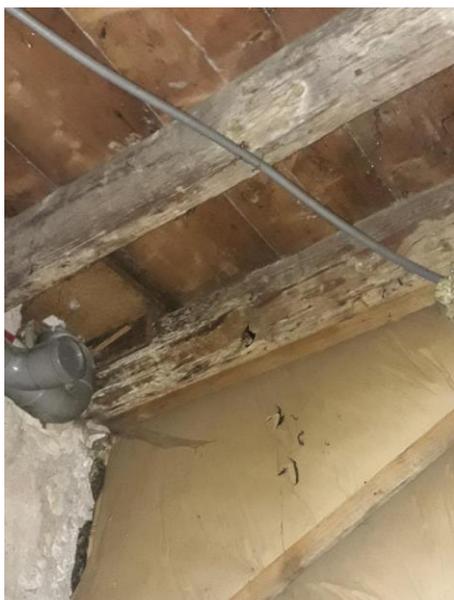
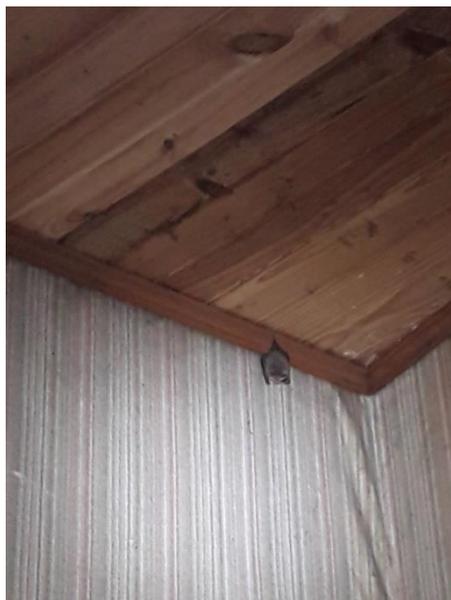
Lors de la visite du 21 Juin 2021, deux individus de Grand Rhinolophe ont une nouvelle fois été observés. Ces individus en repos diurne, ne sont pas à rattacher à une colonie de reproduction sur le site Milandri.

Photographies 1 et 2 : Deux individus de Grand Rhinolophe, dans la cave à gauche et dans les escaliers à droite

De nos observations du bâtiment lors de la visite du 21 Juillet 2021, il en ressort ; la présence de deux individus de Grand Rhinolophe en repos diurne.

- Détruira des aires de repos et de transit pour les chiroptères ;

**Ces enjeux étant déjà identifiés, cette visite complémentaire n'implique pas de nouvel enjeu à rattacher au dossier de dérogation ni de nouvelle mesure à y associer.**

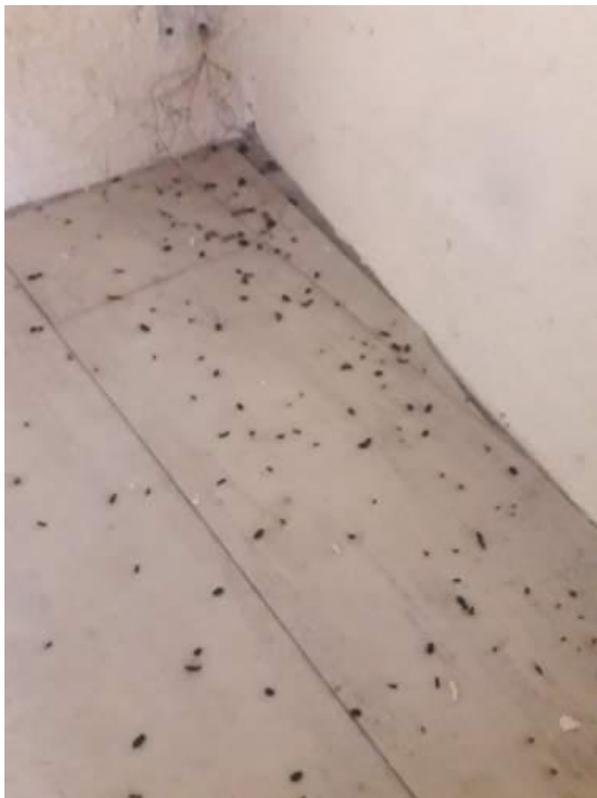
Des guanos de tailles disparates ont été également retrouvés dans la pièce à vivre de la maison. Ceux-ci ne semblent pas être frais.

Photographie 3 : Guano de tailles disparates dans un coin de mur de la pièce à vivre (non frais).
