## Anciennes Halles SOLLAC et bâtiments annexes avenue de Thionville – WOIPPY (57)

### ÉTAT DES LIEUX ENVIRONNEMENTAL – VOLET BIODIVERSITÉ DIAGNOSTIC PRÉVENTIF 2022

### MISE À JOUR EN 2024 DU DIAGNOSTIC PRÉVENTIF

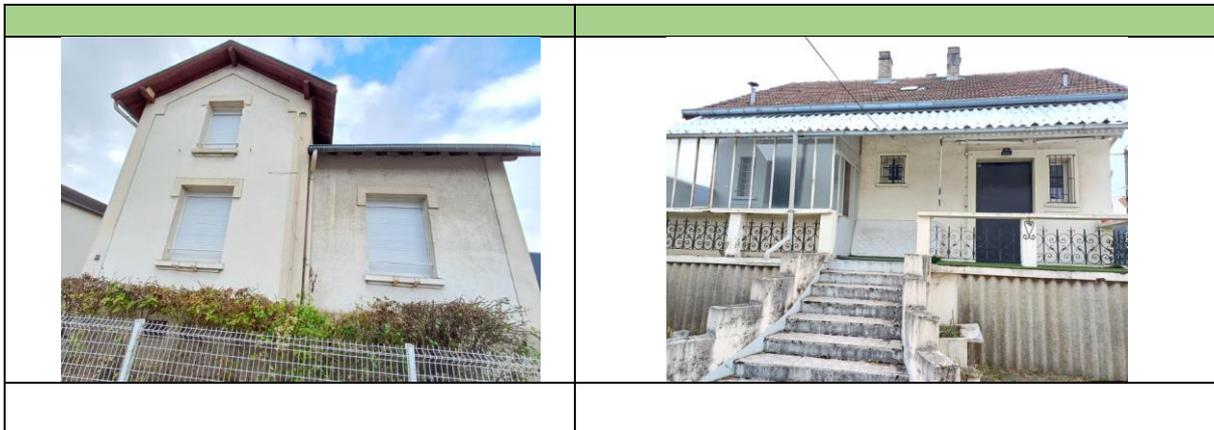
#### Bâtiment Rega 30 avenue de Thionville - EXTÉRIEUR

Présence d'un **nid de Moineau domestique** sur le pignon nord, dans l'espace entre une poutre et le débord de toiture.

- Démolition du bâtiment Rega et du bâtiment Salmon entre le 1<sup>er</sup> septembre et le 28 février pour éviter de détruire des nids actifs de Moineau domestique **OU pose anticipée des nichoirs + neutralisation des sites de nidification** (hors nidification) pour laisser une fenêtre de travaux sur les 12 mois de l'année.

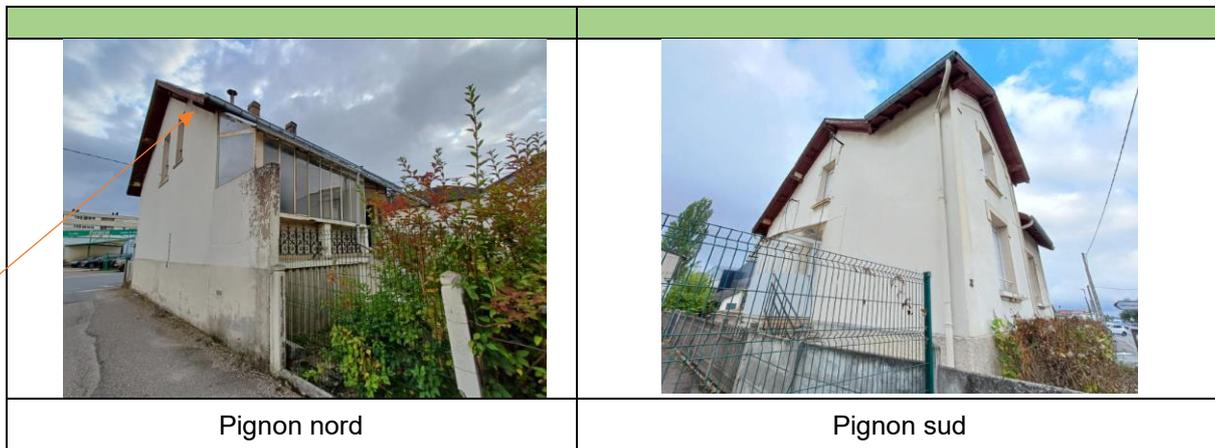
**Oiseaux** : nidification du Moineau domestique à raison d'un nid observé.

**Chiroptères** : la visite préventive via une inspection exhaustive n'a révélé aucun individu, ni aucun indice de colonie de chauves-souris ou même d'individu (urine, suint et guano). L'observation est sans équivoque et ne nécessite pas de complément par une observation en « sortie de gîte ».

- Pose avant le 1<sup>er</sup> mars de 6 nichoirs à Moineau domestique dans le quartier (choix d'un secteur propice au cycle de vie de l'espèce, ce qui ne sera pas le cas immédiatement de l'emprise du site Sollac). Les nichoirs pourraient avantageusement être posés sur un bâtiment existant ou sur un mât ad 'hoc dans une zone favorable.

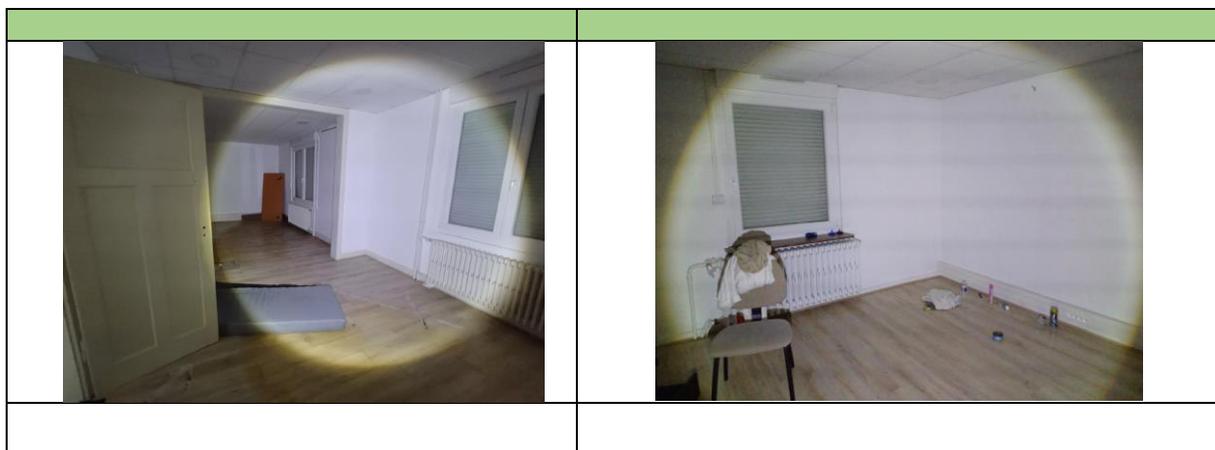
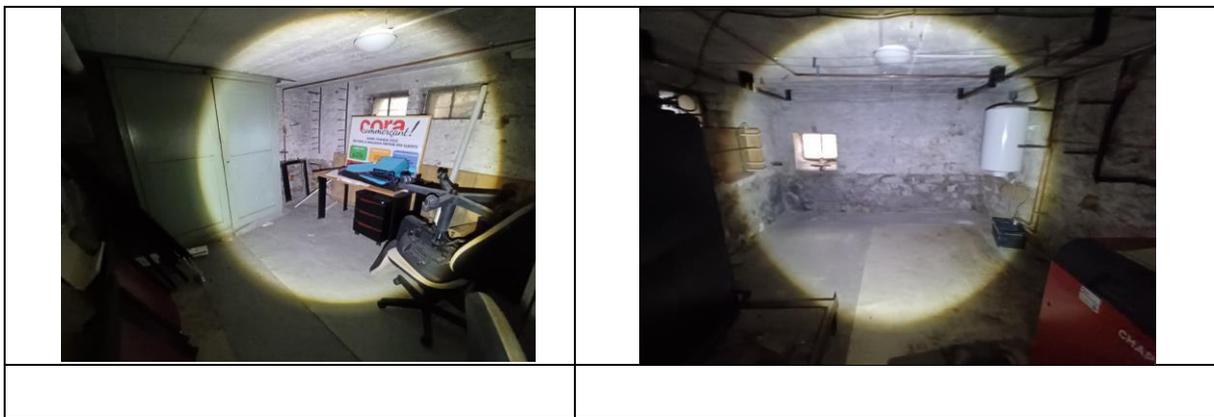
### Bâtiment Rega 30 avenue de Thionville - INTÉRIEUR

Rez-de-chaussée, R+1 et comble aménagé clos.

Sous-sol clos.

**Oiseaux** : sans objet car défavorable (clos).

**Chiroptères** : sans objet car défavorable (clos).

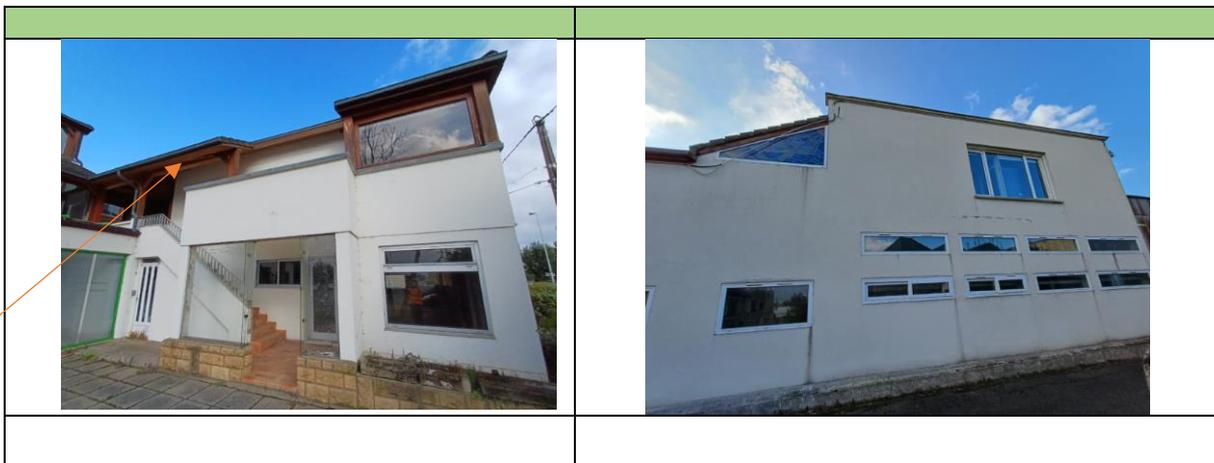
### Bâtiment Salmon 28 avenue de Thionville - EXTÉRIEUR

**Oiseaux** : présence de deux **nids de Moineau domestique** bénéficiant d'une planche de rive décrochée, vers la cour intérieure.

**Chiroptères** : la visite préventive via une inspection exhaustive n'a révélé aucun individu, ni aucun indice de colonie de chauves-souris ou même d'individu (urine, suint et guano).

L'observation est sans équivoque et ne nécessite pas de complément par une observation en « sortie de gîte ».

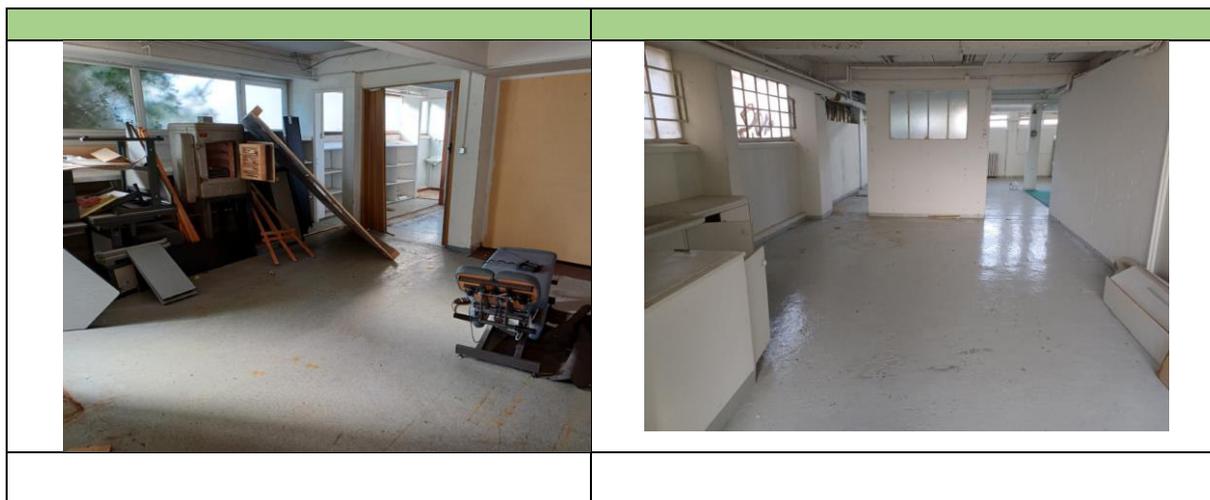
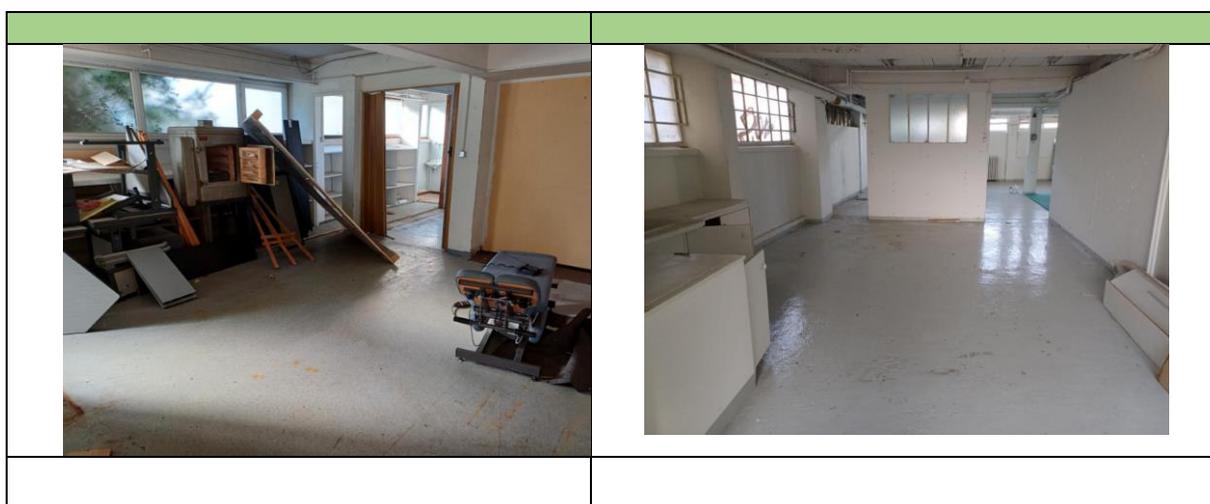
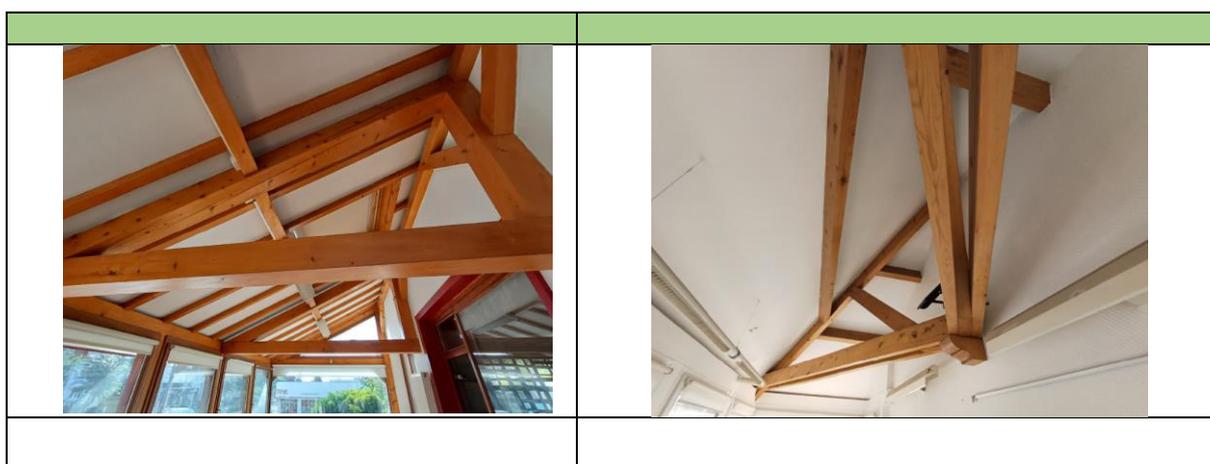
Bâtiment Salmon 28 avenue de Thionville - INTÉRIEUR

**Oiseaux** : sans objet car défavorable (clos).

**Chiroptères** : sans objet car défavorable (clos).

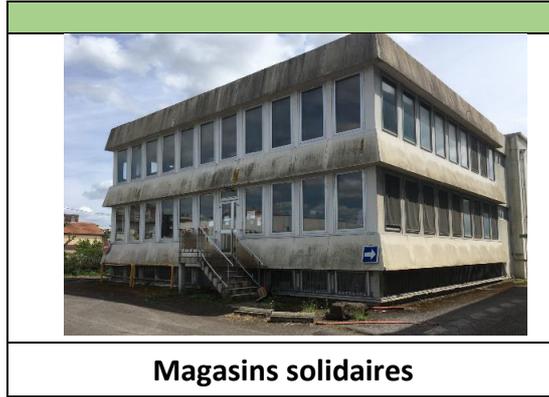
## Magasins solidaires - EXTÉRIEUR

Absence de faune protégée. Bâtiment défavorable aux Chiroptères (clos et utilisé). L'observation est sans équivoque et ne nécessite pas de complément par une observation en « sortie de gîte ».

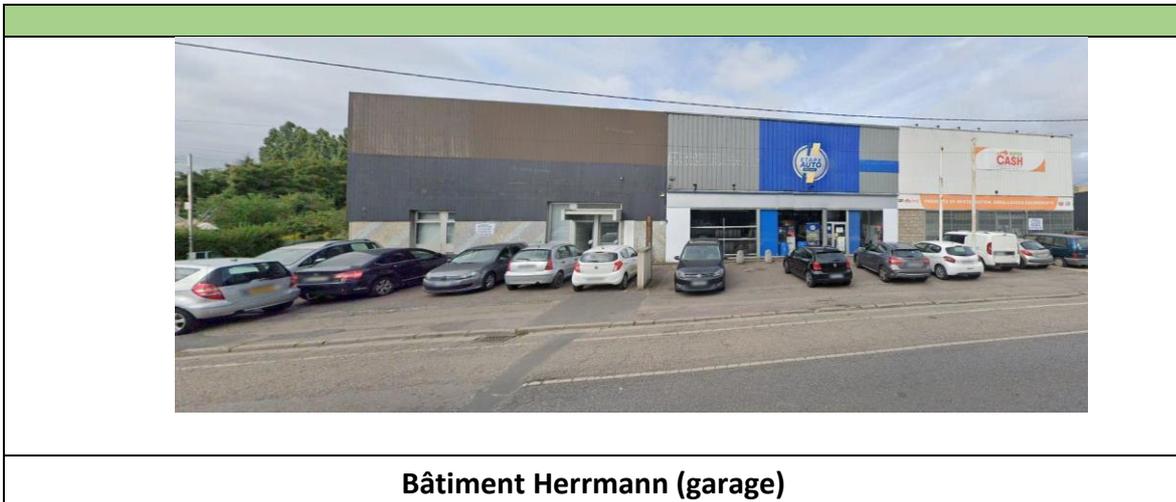
## Bâtiment situé à l'est de l'emprise - EXTÉRIEUR

Absence de faune protégée. Bâtiment défavorable aux Chiroptères (clos et utilisé). L'observation est sans équivoque et ne nécessite pas de complément par une observation en « sortie de gîte ».

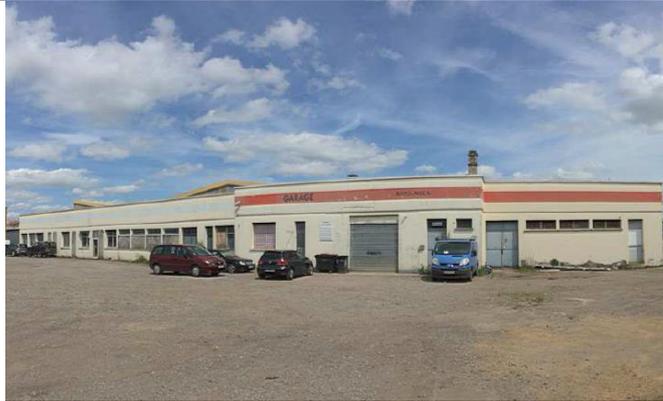
## Bâtiment Climalor – EXTÉRIEUR (démoli depuis)

Absence de faune protégée. Bâtiment défavorable aux Chiroptères (clos et utilisé). L'observation est sans équivoque et ne nécessite pas de complément par une observation en « sortie de gîte ».

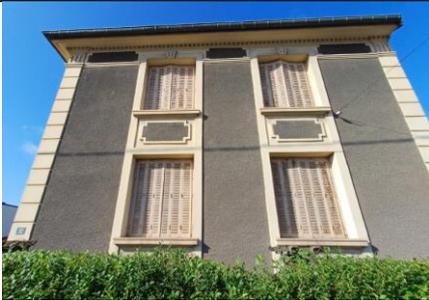
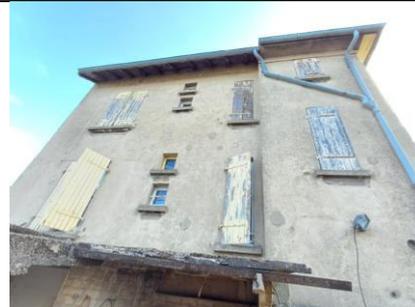
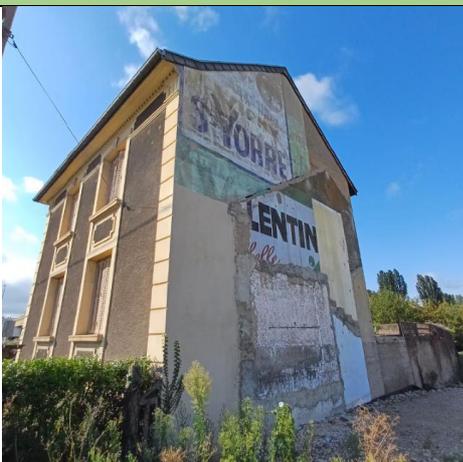
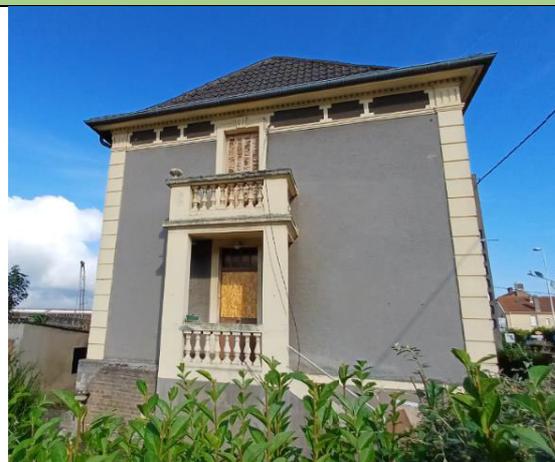
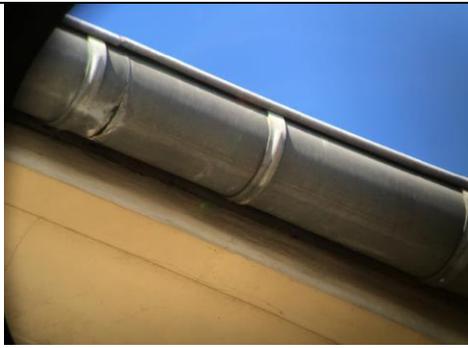
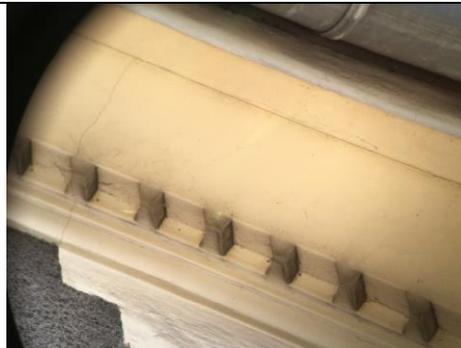
## Maison Cristina 12 avenue de Thionville - EXTÉRIEUR

**Oiseaux** : rien à signaler.

**Chiroptères** : la visite préventive via une inspection exhaustive n'a révélé aucun individu, ni aucun indice de colonie de chauves-souris ou même d'individu (urine, suint et guano).  
L'observation est sans équivoque et ne nécessite pas de complément par une observation en « sortie de gîte ».

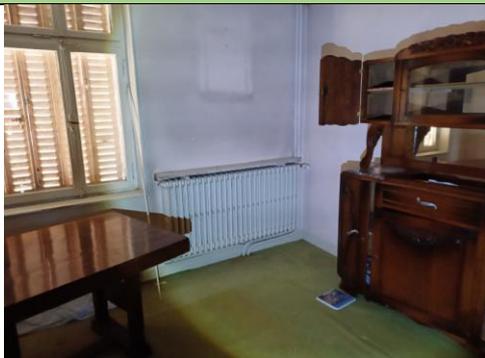
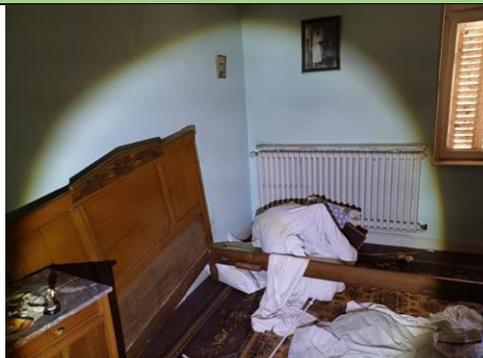
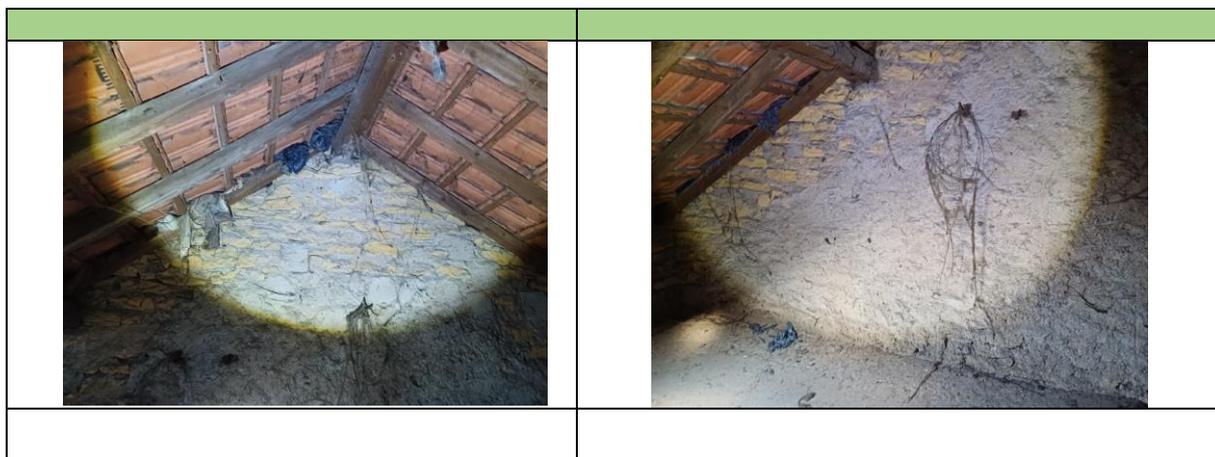
### Maison Cristina 12 avenue de Thionville - INTÉRIEUR

**Oiseaux** : rien à signaler.

**Chiroptères** : la visite préventive via une inspection exhaustive n'a révélé aucun individu, ni aucun indice de colonie de chauves-souris ou même d'individu (urine, suint et guano).  
L'observation est sans équivoque et ne nécessite pas de complément par une observation en « sortie de gîte ».

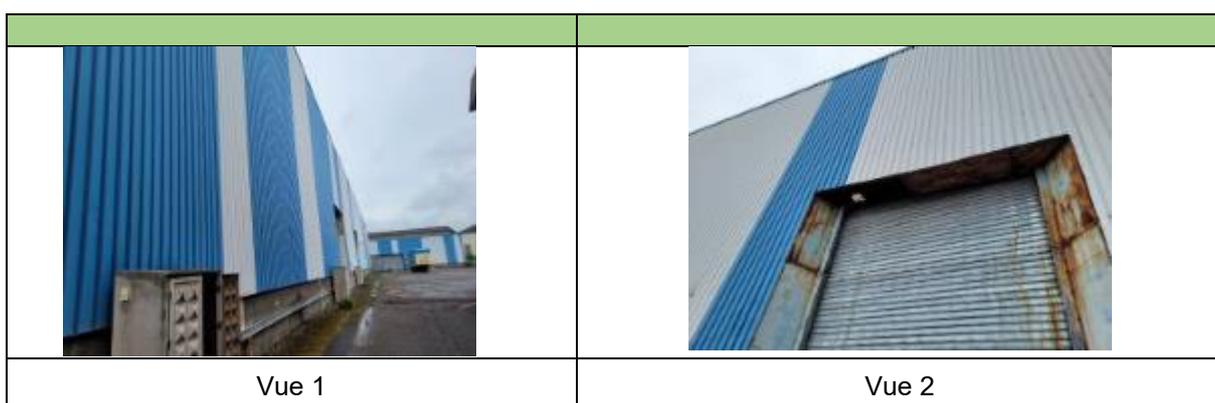
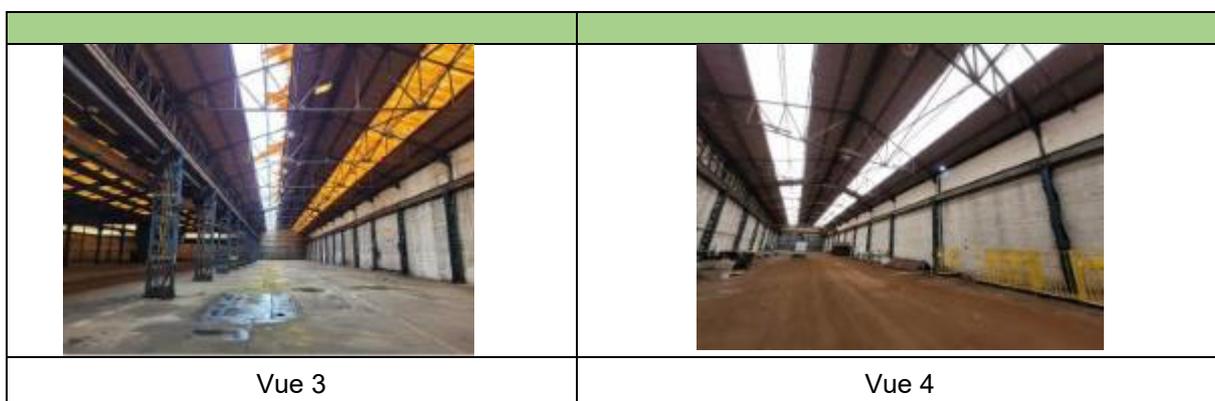
**Halles Sollac n°1 à 9 (n°5 à 9 démolies depuis)  
– EXTÉRIEUR et INTÉRIEUR**

Absence de faune protégée. Bâtiments défavorables aux Chiroptères. L'observation est sans équivoque et ne nécessite pas de complément par une observation en « sortie de gîte ».

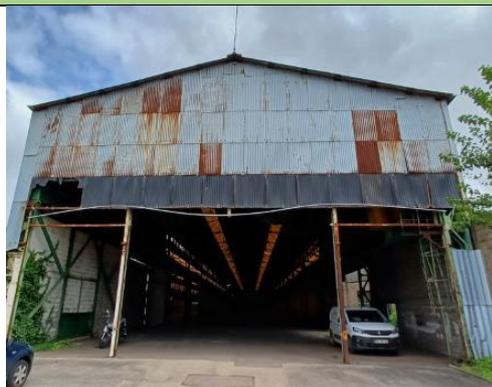
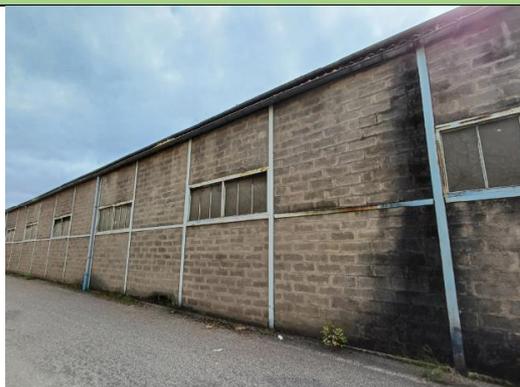
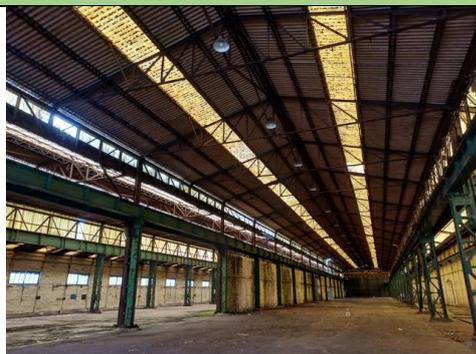
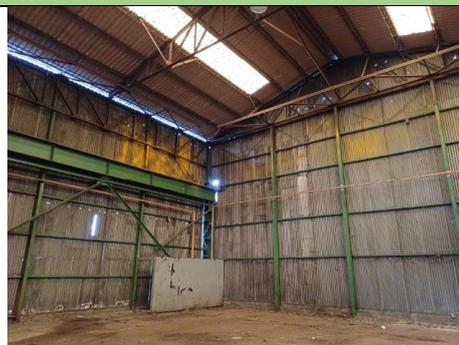
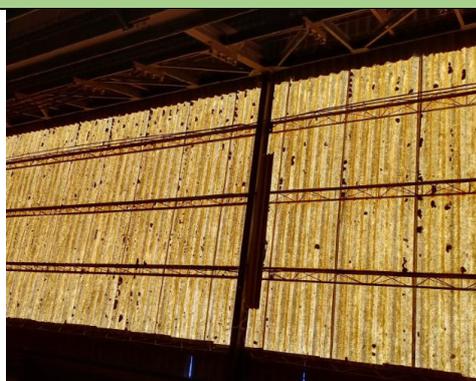
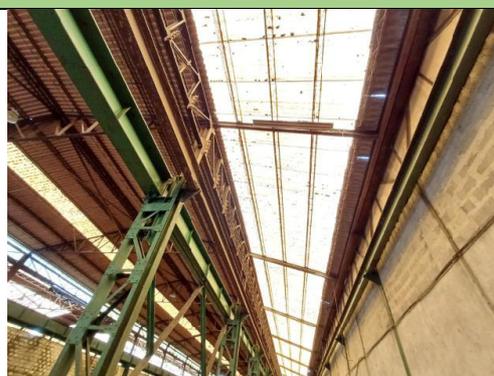
## Halles Rega 1 et 2 – EXTÉRIEUR et INTÉRIEUR

Absence de faune protégée. Bâtiments défavorables aux Chiroptères. L'observation est sans équivoque et ne nécessite pas de complément par une observation en « sortie de gîte ».
