## Enlèvement d'un nid de Cigogne blanche

Commune de Bazeilles

Note technique d'accompagnement

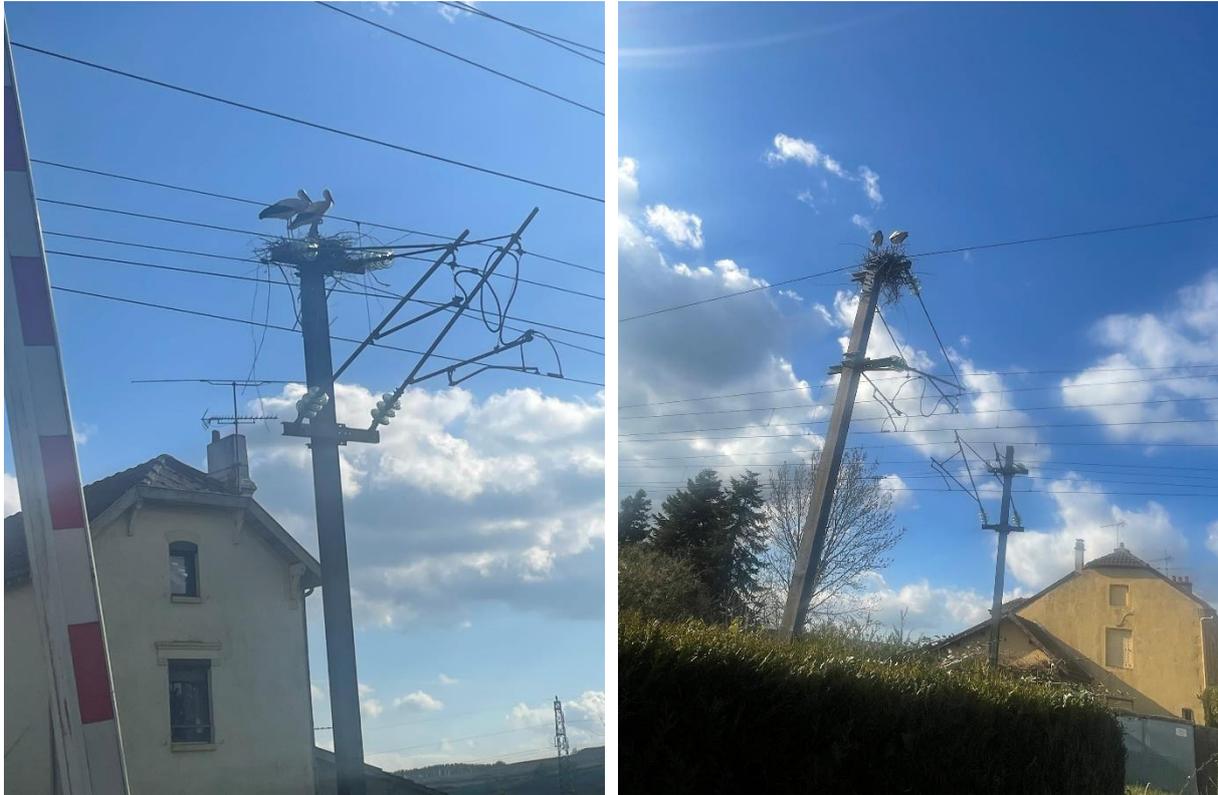
Les photos pages suivantes illustrent le nid à la date du 30/03/2025.

Comme les photos l'illustrent, on distingue bien à la fois que le nid n'en est qu'à l'état d'ébauche d'une part, et d'autre part, le risque élevé d'électrocution ou d'incendie en raison de la proximité des câbles dénudés.

Aussi, après discussion avec les différentes parties, il s'est avéré pertinent de procéder à l'enlèvement de l'ébauche de nid, étant entendu que si l'opération était réalisée rapidement, celle-ci n'engendrerait pas de destruction directe d'individu.

Le nid a été ôté une première fois le vendredi 28/03 puis une seconde le 31/03, les oiseaux ayant reconstruit, malgré l'installation d'un dispositif anti-retour au niveau du poteau de caténaire.

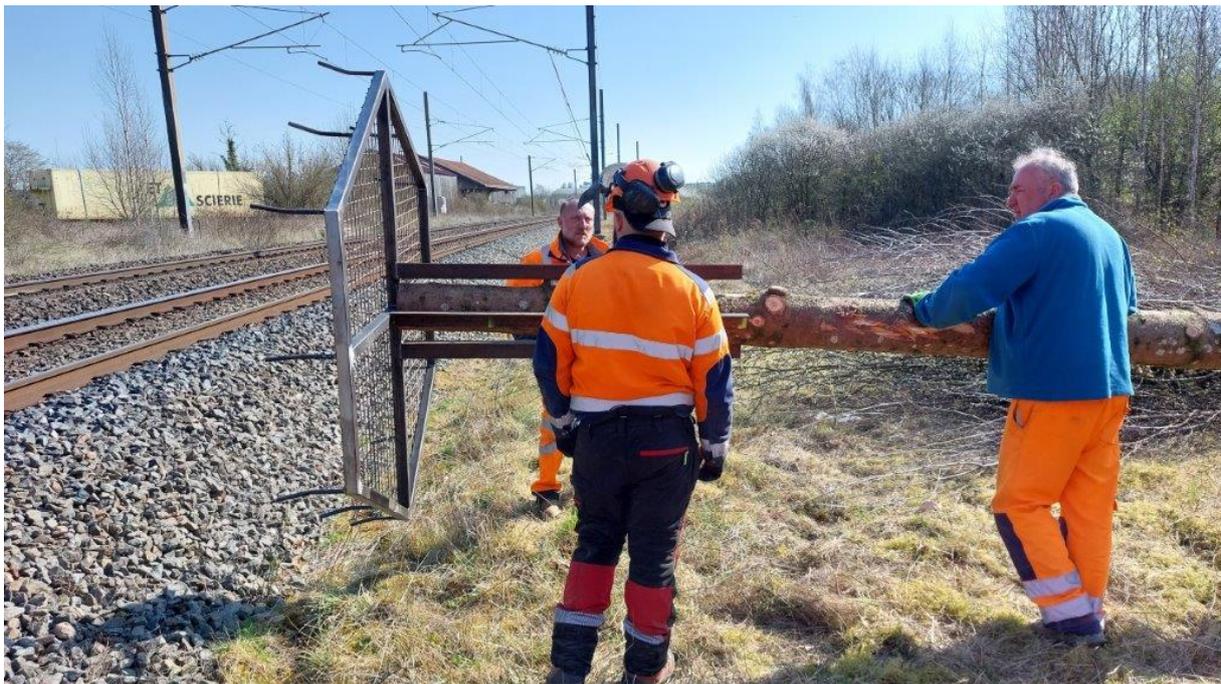
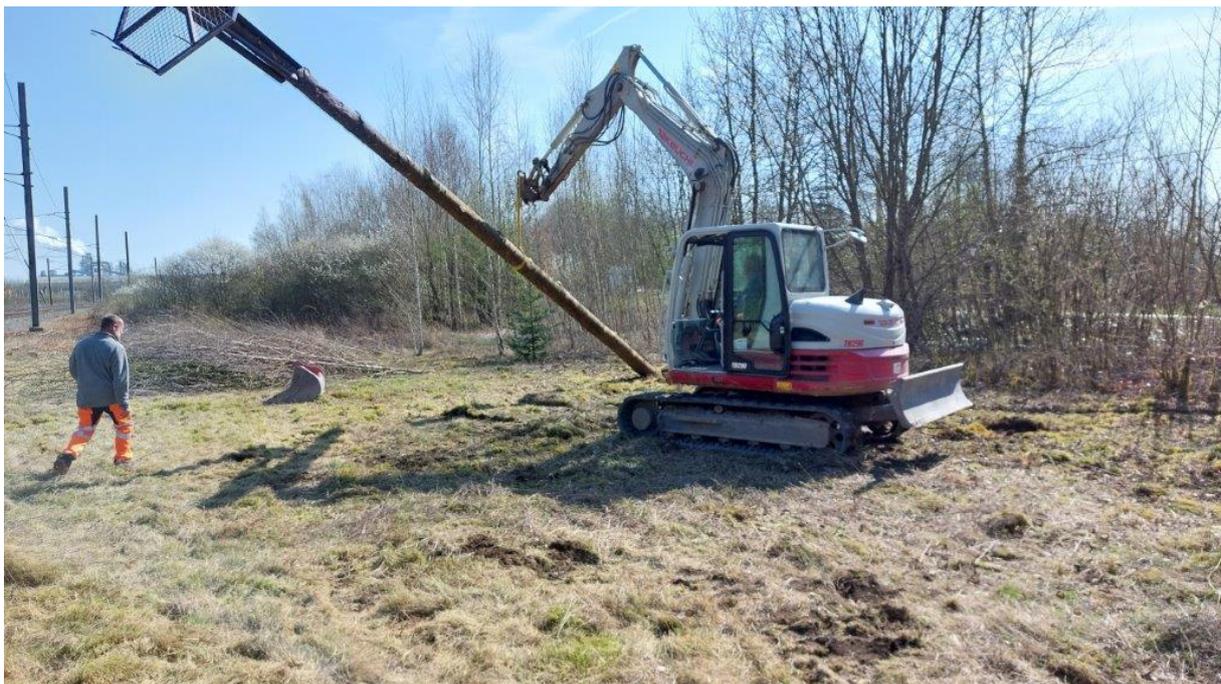
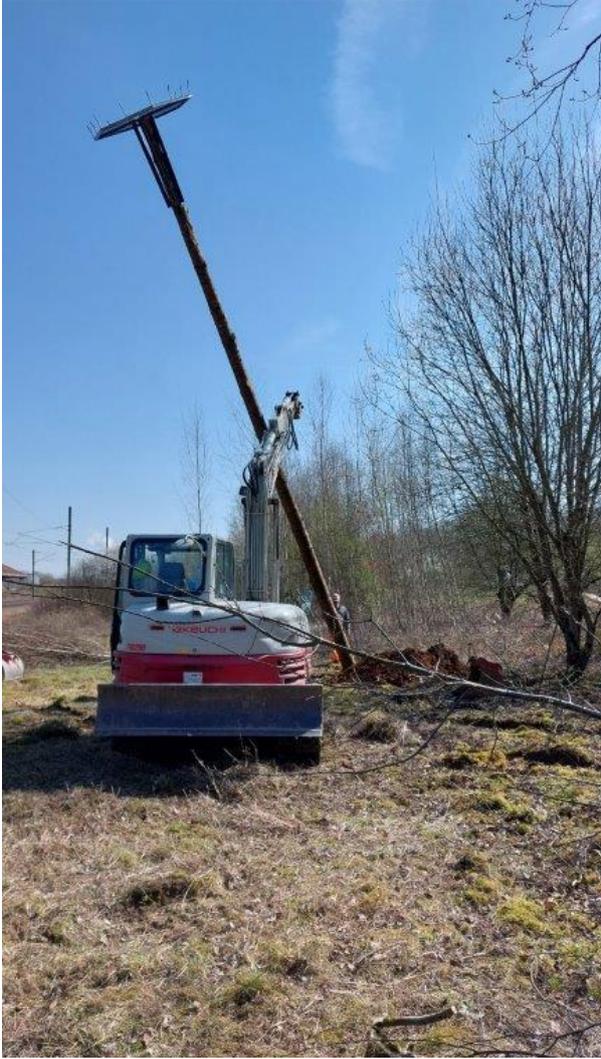
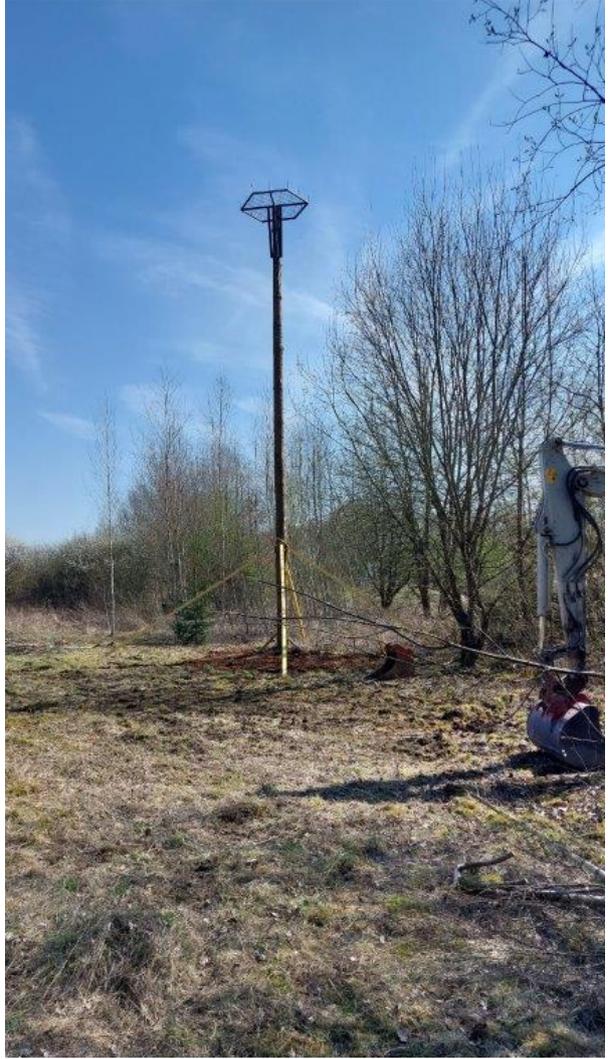
La plateforme de compensation a été installée dans la foulée et terminée le jeudi 03 avril 2025. Elle est reposée sur un mat dépassant du sol de 9 mètres de haut et scellé avec 2 m<sup>3</sup> de béton. Cette hauteur est volontaire, pour éviter que les oiseaux qui s'installeraient dessus se situent à hauteur des caténaires.

Les photos page suivante illustrent cette installation.
