**28 juillet 2026**

Compte rendu de l'expertise de bâtiments avant travaux situés 7 et 9 rue de Bon secours à Châtel sur Moselle et 141 rue de la Charmine à Monthureux sur Saône, Vosges (88)

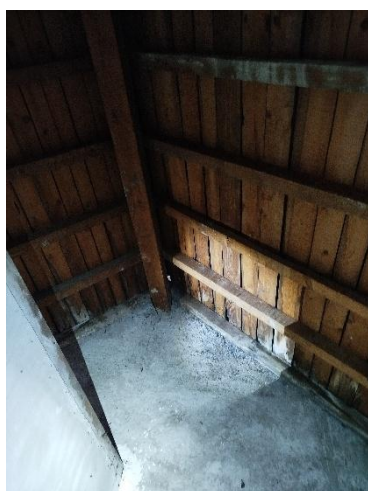
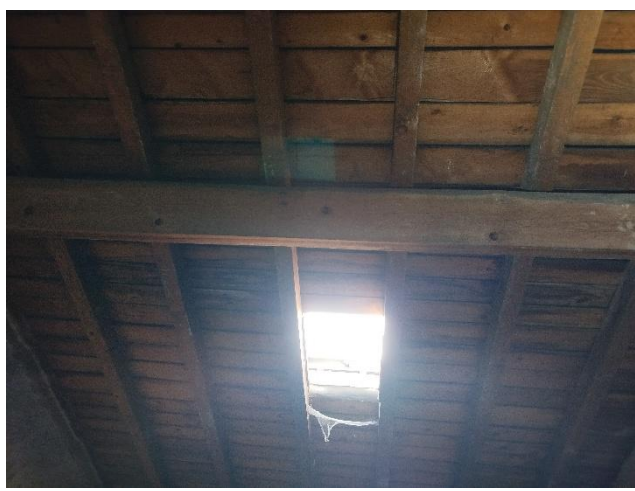
*Photographie 2 : Vues des combles*

En ce qui concerne l'avifaune, un ancien site de nidifications a été identifié. Ce site étant actuellement inoccupé, leur comblement ne générera aucune incidence.

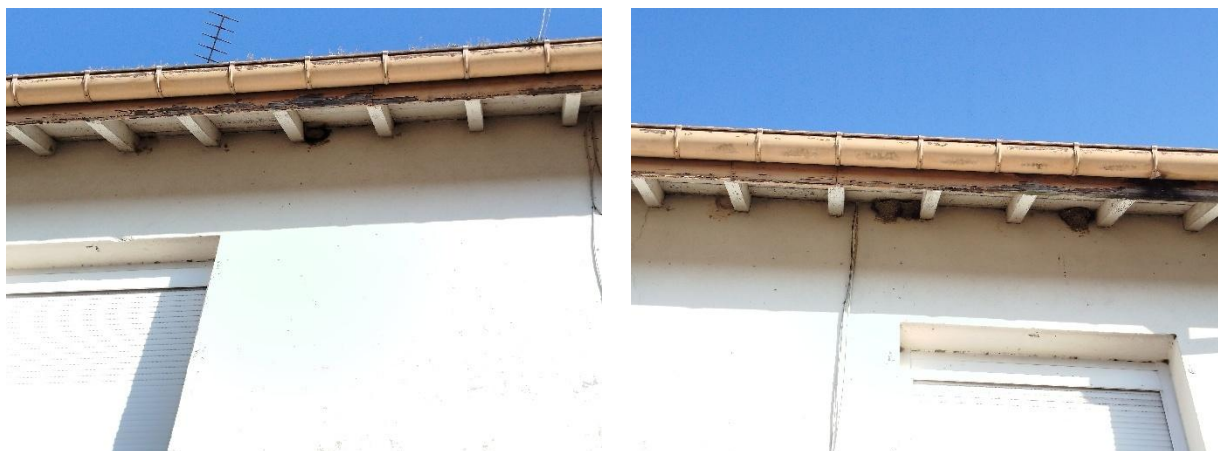
Lors de l'expertise des façades, plusieurs nids d'Hirondelles de fenêtres ont été localisés au niveau de la façade sud de la maison.

Au niveau de cette façade, un minimum de 6 nids et plusieurs ébauches de nid y sont notés comme on peut le voir sur les photographies suivantes.

*Photographie 3 : Vues des nids d'Hirondelle de fenêtres sur la façade sud du bâtiment*

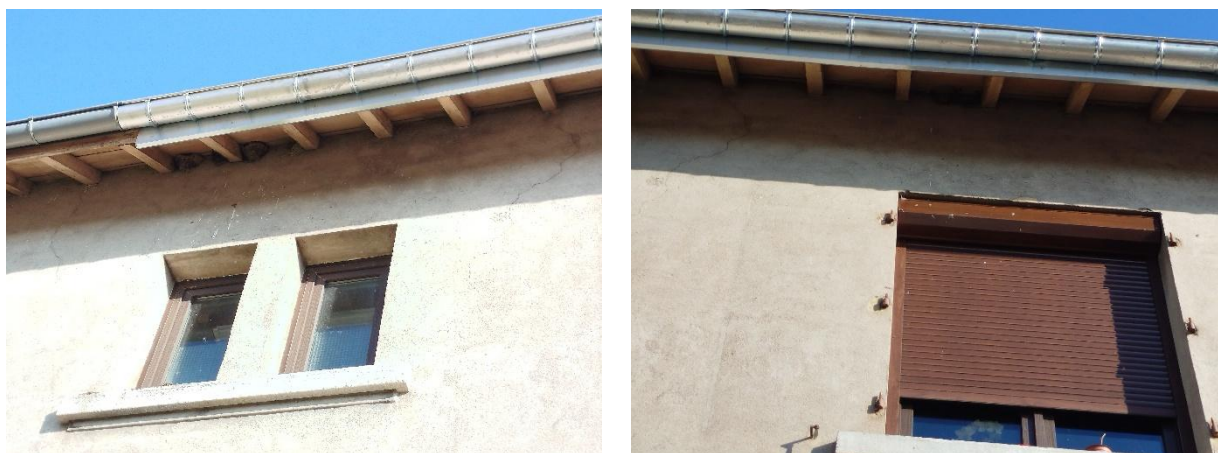
Le bâtiment situé à proximité immédiate est favorable à l'accueil des Hirondelles de fenêtres, comme on peut le voir sur les photographies suivantes

*Photographie 4 : Vues des nids d'Hirondelle de fenêtres à proximité immédiates*

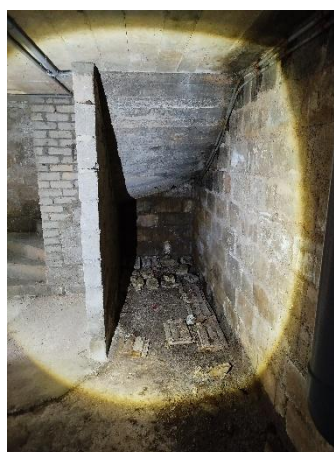
Ces expertises ont permis de contacter un individu au niveau des sous-sols. Il s'agit d'un Petit Rhinolophe, *Rhinolophus hipposideros*.

Il s'agit probablement d'un individu en transit post hivernage étant donné que les sous-sols ne doivent pas offrir de conditions optimales pour l'hivernation (présence de courant d'air).

*Photographie 5 : Vues du Petit Rhinolophe et des sous-sols*

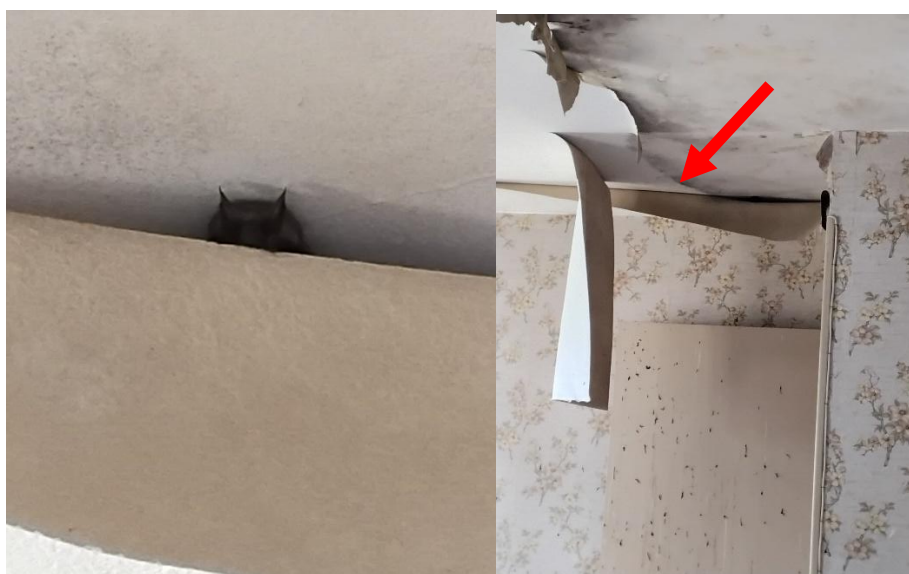
entre mars 2026 et juillet 2026, soit en période d'activité. Par ailleurs, un individu appartenant au groupe des Pipistrelles a été observé à l'intérieur d'une pièce, entre la tapisserie et le plafond (cf. *Photographie 6 : chiroptère observé à l'intérieur du bâtiment*).

*Photographie 6 : chiroptère observé à l'intérieur du bâtiment*

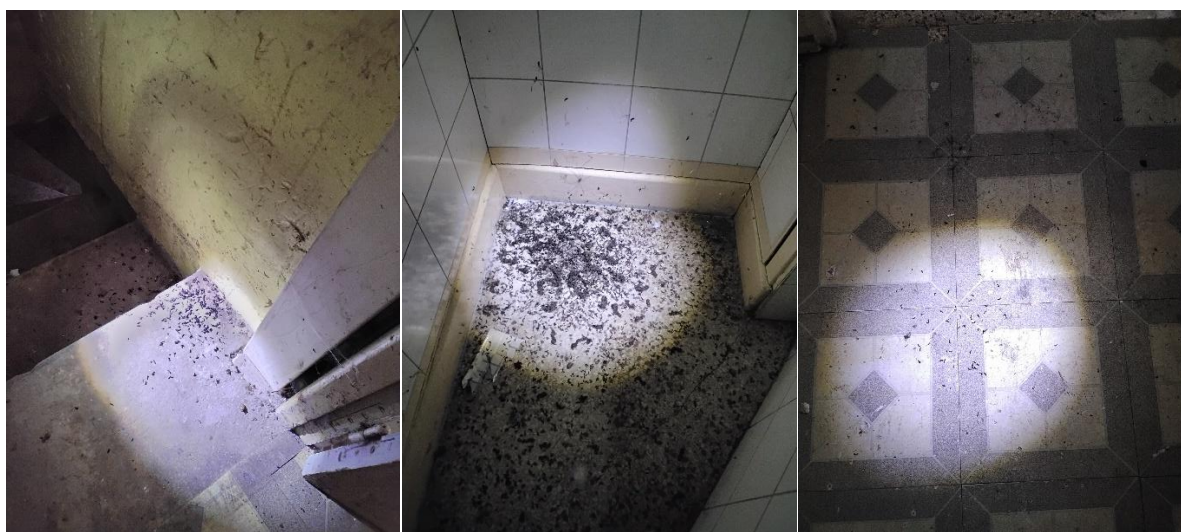
De nombreux indices de présence de chiroptères ont été relevés, avec notamment une vingtaine d'amas de guano et plusieurs restes alimentaires (ailes de lépidoptères), attestant de l'occupation du bâtiment par les chiroptères

*Photographie 7 : indice de présence des chiroptères au sein du bâtiment*

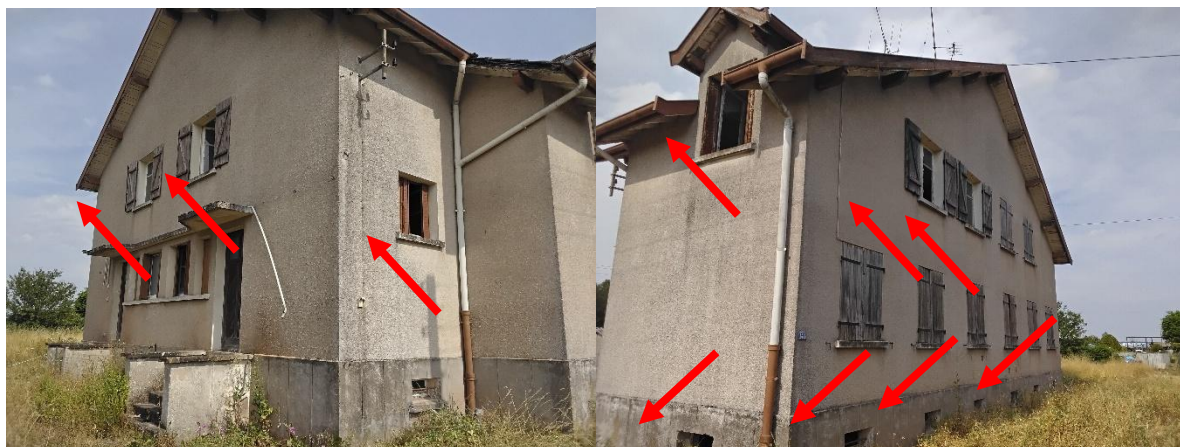
Lors de la seconde expertise réalisée, de nouvelles ouvertures vers l'extérieur ont été constatées. En effet, plusieurs fenêtres ainsi que des soupiraux supplémentaires avaient été ouverts.

Photographie 8 : ouvertures du bâtiment

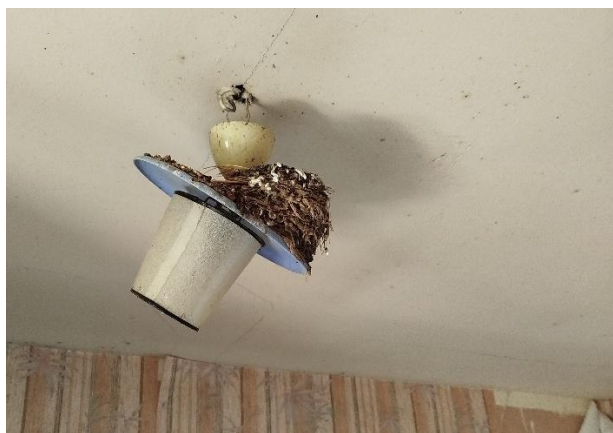
Plusieurs nids d'Hirondelle rustique ont été découverts au sein d'un des 2 logements comme on peut le voir sur les photographies suivantes.

La présence de guano sous les nids et dans les pièces, tout comme la présence de cadavres (jeunes n'ayant pas trouvé la sortie) confirment la nidification de l'espèce.

*Photographie 9 : Vues des nids d'Hirondelle rustique (mars 2026)*

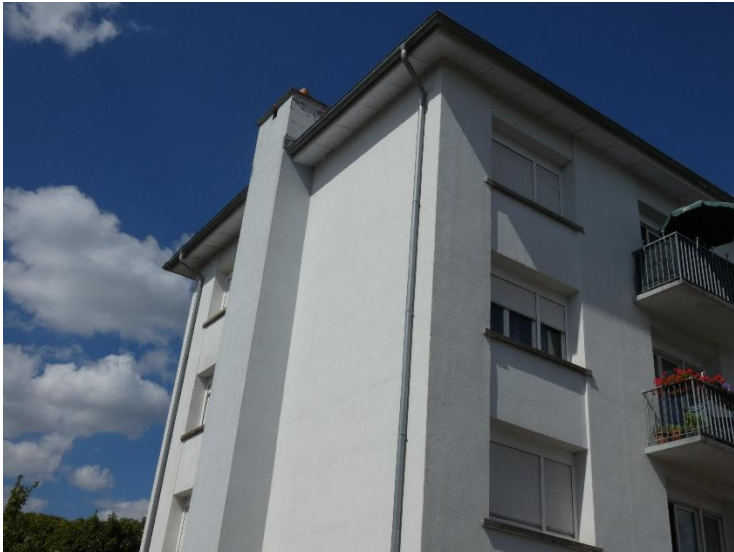
| MR 2.2I | Installation d'abris ou de gîtes artificiels pour la faune au droit du projet ou à proximité. | | | | | | | |
|---|---|---|---|---|---|---|---|---|
| <b>Description</b> | <p>Cette mesure consiste à mettre en place des gîtes artificiels pour réduire l'impact de la perte des habitats initiaux.</p> <p><b>Pour Chatel sur Moselle :</b></p> <p>Cela consiste en la mise en place de nichoirs pour les Hirondelles de fenêtres, pour les Moineaux domestiques et pour les chiroptères.</p> <p>Nous proposons la mise en place d'un minimum de nichoirs par espèce comme suit :</p> <ul style="list-style-type: none"> <li>- Hirondelle de fenêtres : au moins 6 nichoirs simples ;</li> <li>- Moineau domestique : au moins 4 nichoirs multiples</li> <li>- Chiroptères : 4 nichoirs de taille et de forme différentes.</li> </ul> <p>Nous vous proposons de les mettre en place au niveau des pignons du bâtiment Vosgelis situé à proximité immédiate, comme on peut le voir sur la photographie suivante</p> <p><i>Photographie 12 : Pignons pouvant accueillir les nichoirs</i></p> <p><b>Pour Monthureux sur Saône :</b></p> <p>Cela consiste en la mise en place de nichoirs pour les Hirondelle rustiques et pour les chiroptères.</p> <p>Nous proposons la mise en place d'un minimum de nichoirs par espèce comme suit :</p> <ul style="list-style-type: none"> <li>- Hirondelle rustique : au moins 10 nichoirs simples à proximité immédiate ou la mise en place d'un Préau à Hirondelle rustique au sein de la commune ;</li> <li>- Chiroptères : 4 nichoirs de taille et de forme différentes sur les hangars à proximité ou sur le transformateur électrique proche ou sous le pont.</li> </ul> <p>Les nichoirs à Hirondelles de fenêtres peuvent être ce modèle :</p> | | | | | | | |

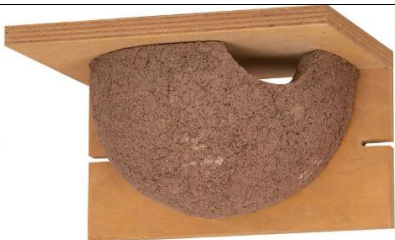
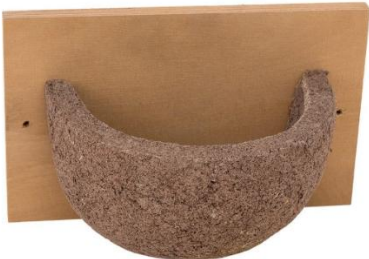
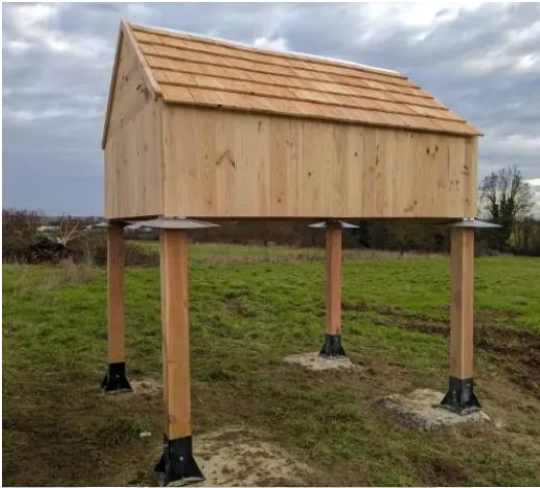
| MR 2.2I | Installation d'abris ou de gîtes artificiels pour la faune au droit du projet ou à proximité. | | | | | | | |
|---|---|---|---|---|---|---|---|---|
| | <p><a href="#">Nids artificiels pour hirondelles de fenêtre Vivara</a></p> <p>Les nichoirs à Hirondelles rustiques peuvent être ce modèle :</p> <p><a href="#">Nid artificiel Hirondelle rustique</a></p> <p><a href="#">Préau pour hirondelles rustiques - 28 juillet 2026</a></p> <p>Les nichoirs à Moineaux domestiques peuvent être ce modèle :</p> | | | | | | | |

| MR 2.2I | Installation d'abris ou de gîtes artificiels pour la faune au droit du projet ou à proximité. | | | | | | | |
|---|---|---|---|---|---|---|---|---|
| <b>Coût estimatif</b> | <p>Estimation du coût des nicoirs :</p> <p>Nicoirs à Hirondelle de fenêtres entre 15 et 30€ soit un total pour 6 nicoirs entre 90 et 150€ hors pose</p> <p>Nicoirs à Hirondelles rustique ente 15 et 30€ soit un total pour 10 nicoirs entre 150 et 300€ hors pose</p> <p>Nicoirs à Moineaux domestiques entre 30 et 50 € soit un total pour 4 nicoirs entre 120 et 200€ hors pose</p> <p>Nicoirs à Chiroptère entre 150 et 400 € soit un total pour 10 nicoirs entre 1500 et 4000€</p> <p>L'estimation du préau à hirondelles doit se faire par un devis</p> <p><a href="#">Préau pour hirondelles rustiques - 28 juillet 2026</a></p> | | | | | | | |

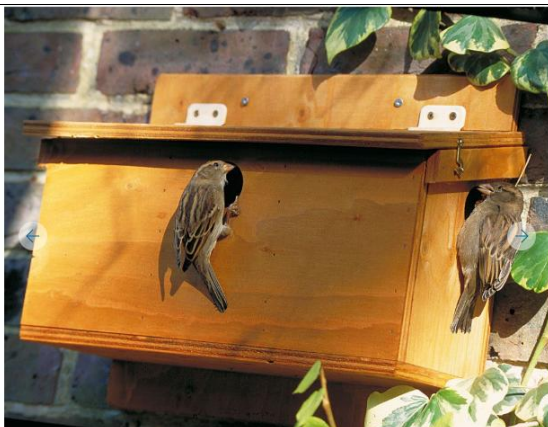
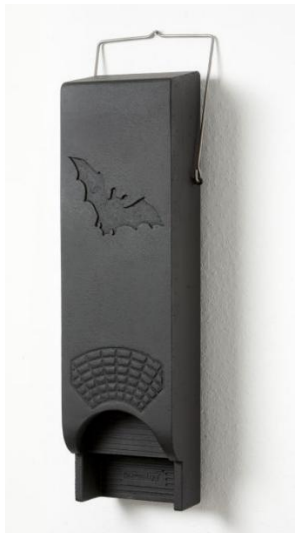
| MR 2.2I | Installation d'abris ou de gîtes artificiels pour la faune au droit du projet ou à proximité. | | | | | | | |
|---|---|---|---|---|---|---|---|---|
| | <p><a href="#">Nicoir pour Moineaux</a></p> <p>Les nicoirs à chiroptères peuvent être un de ces modèles :</p> <p><a href="#">Nicoirs chauves-souris Boutique LPO</a></p> <p>La carte suivante localise les différents sites potentiels (issue de Mappy)</p> | | | | | | | |
