BASSIN FERRIFERE NORD-LORRAIN CIAM

Chantiers de mise en sécurité

-
2013-2014-2015

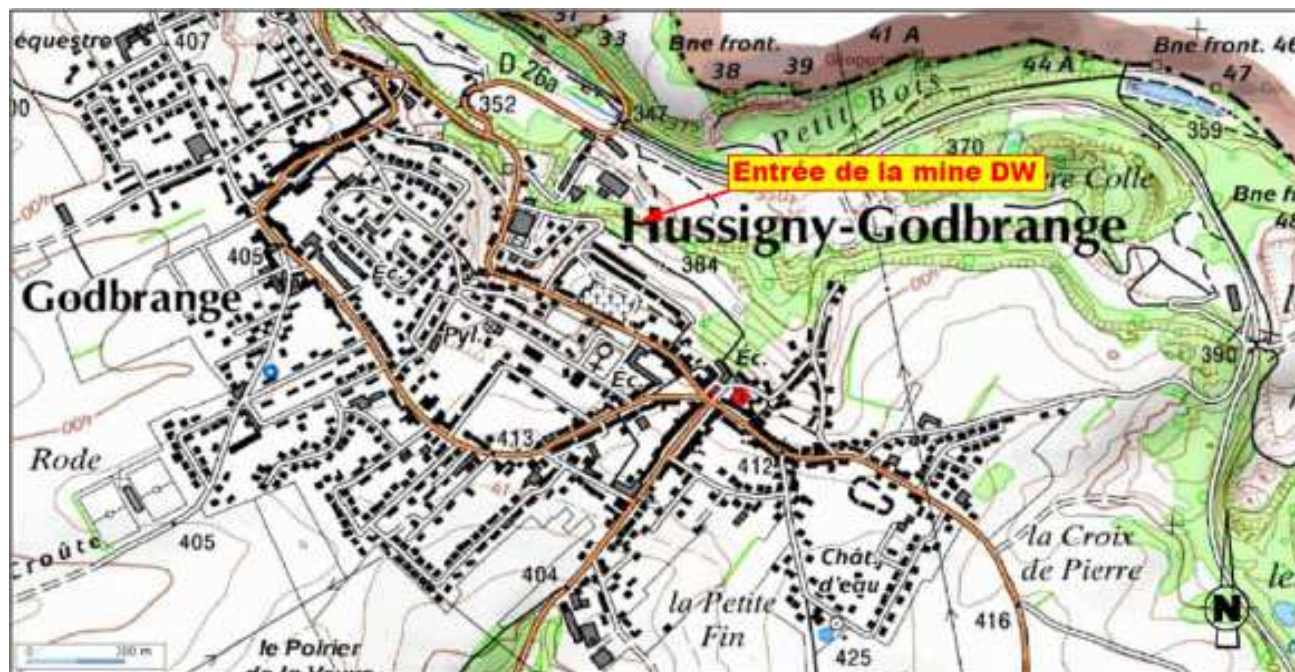
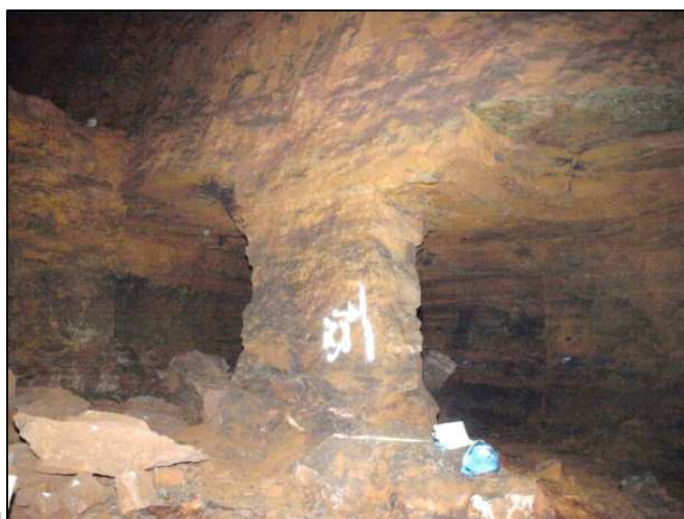
Hussigny-Godbrange

Zone de risque de fontis de niveau fort concernant plusieurs habitations

- Surveillance visuelle de la zone par des visites par le fond,
- Constat d'un pilier très dégradé,

Traitement de la zone par comblement

- Réalisation de plusieurs barrages par le fond,
- Injection du coulis de comblement par le fond,
- Travaux du 3 mars au 10 juin 2014.
- Injection de 6 750 m³ de coulis

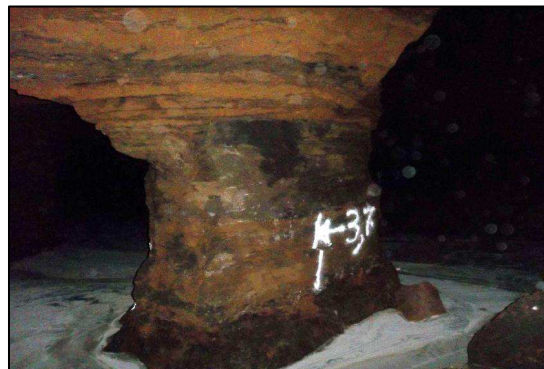
Arrivée de coulis à la base du pilier

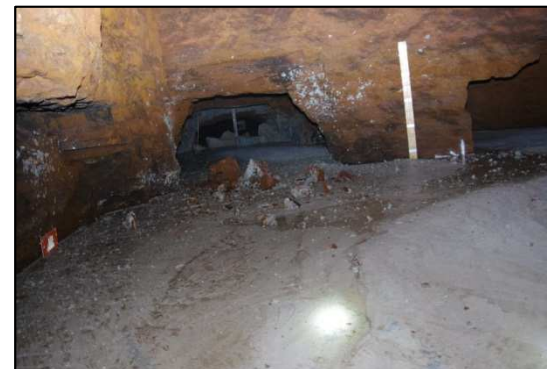
Coulis à mi-hauteur

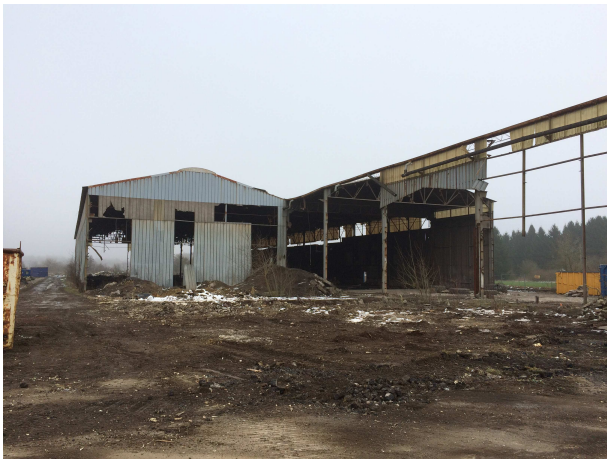
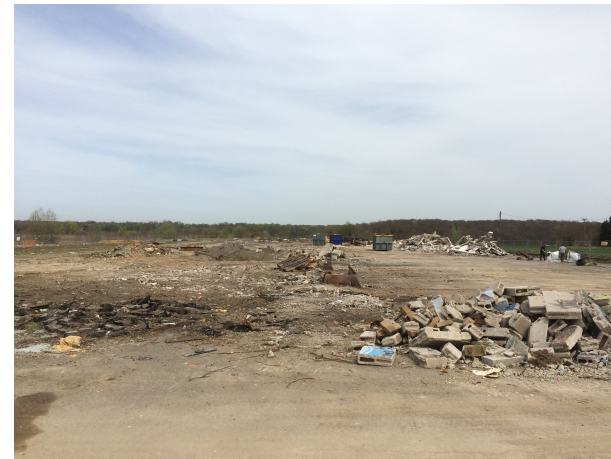
Démolitions

- Démolition décalée par rapport aux habitations en raison d'un contentieux, et suite à la découverte d'amiante dans les matériaux de construction
- Début des travaux fin janvier 2015
- Fin de la démolition des superstructures début mai 2015
- Etudes en cours pour la démolition des fondations
