Le Bassin Houiller Lorrain

Surveillance

DRP/DPSM/UTAM Est

GIAM 7 décembre 2012

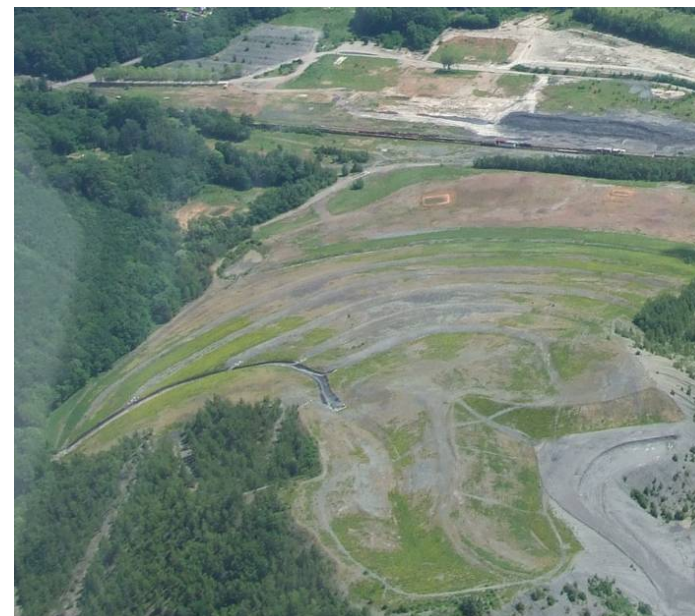
- Conservation de la stabilité : sécurisation et traitement des terrils et bassins pour gérer les écoulements des eaux météoriques afin d'éviter ravinements et infiltrations d'eau
- Impact éventuel sur la nappe GTi : suivi de 6 piézomètres répartis en amont et en aval des installations
- Analyses des paramètres physico-chimiques (SO_4 +Fe+Mn+Cl+Na+As+Cd+Ni+Phénols+COHV+HT + autres suivant site)
- Suivi de la piézométrie et du sens d'écoulement de la nappe

Les banquettes drainantes et la descente d'eau du terril La Houve 2

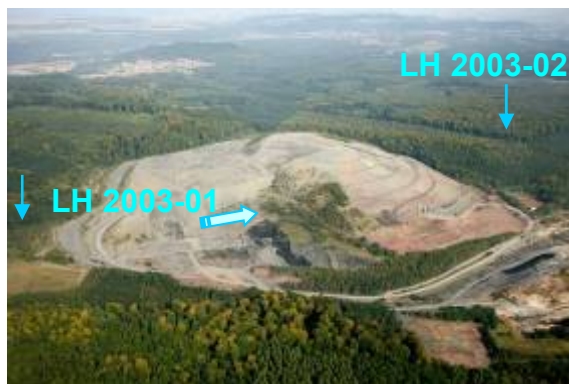
- 2 piézomètres
- Le sens d'écoulement est conforme aux prévisions (Ouest vers Est) et le niveau d'eau se situe 5m sous la base du terril.
- Impact sur la qualité de la nappe des GTi d'amont en aval des sulfates (Valeurs 2011: $Am = 39 \text{ mg/L}$ – $Av = 1200 \text{ mg/L}$ – $LQE^*: 250 \text{ mg/L}$) et des tri- et tétra-chloroéthylène ($Am = 1 \mu\text{g/L}$ – $Av = 40 \mu\text{g/L}$ – $LQE^*: 10 \mu\text{g/L}$).

Le terril du siège 2 (9-2007)

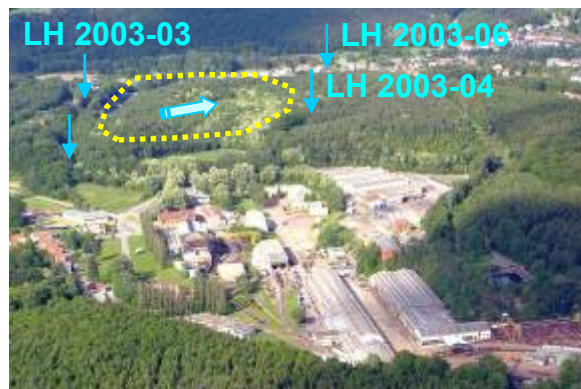
- 4 piézomètres
- Le sens d'écoulement est conforme aux prévisions (Nord-Ouest vers Sud-Est) et le niveau d'eau se situe 10 m sous la base du terril.
- Impact sur la qualité de la nappe des GTi d'amont en aval du manganèse (Valeurs 2011: $Am < 0,02 \text{ mg/L}$ – $Av = 1,98 \text{ mg/L}$ – $LQE^*: 0,05 \text{ mg/L}$), des sulfates ($Am = 650 \text{ mg/L}$ – $Av = 820 \text{ mg/L}$ – $LQE^*: 250 \text{ mg/L}$) et des tri- et tétra-chloroéthylène ($Am = 1,31 \mu\text{g/L}$ – $Av = 97 \mu\text{g/L}$ – $LQE^*: 10 \mu\text{g/L}$).

Le terril du siège 1 (6-2006)

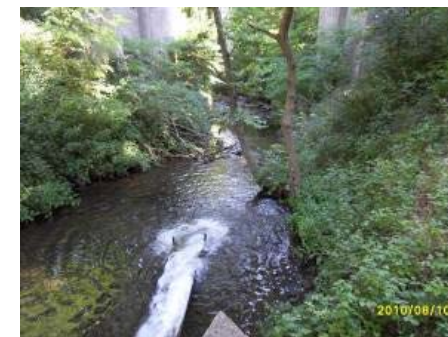
Point de rejet des forages

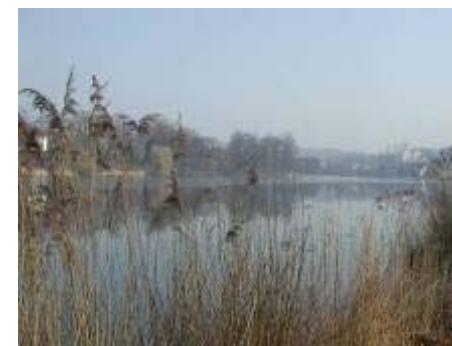
Le lac de Creutzwald

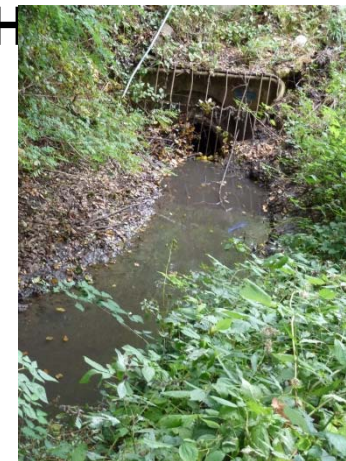
- Apport d'un soutien d'étiage au Leibsbach
- Prescription par AP : 30 m³/h minimum
- $Q_{\text{moyen}} \text{ pompage (2011)} : 34,7 \text{ m}^3/\text{h}$
- $Q_{\text{moyen}} \text{ pompage (1/11/2012)} : 31,8 \text{ m}^3/\text{h}$
- $Q_{\text{moyen}} \text{ depuis arrêt exhaure (1/9/2001)} : 31,4 \text{ m}^3/\text{h}$
- $Q \text{ Leibsbach (lagunes)} : \text{env. } 24 \text{ m}^3/\text{h}$

Le Leibsbach
à l'arrivée aux lagunes

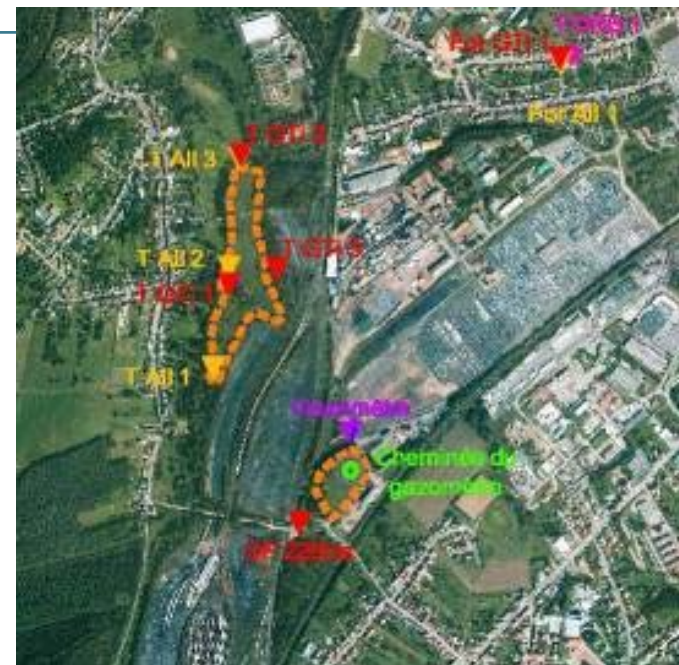
Situation des zones confinées de Marienau

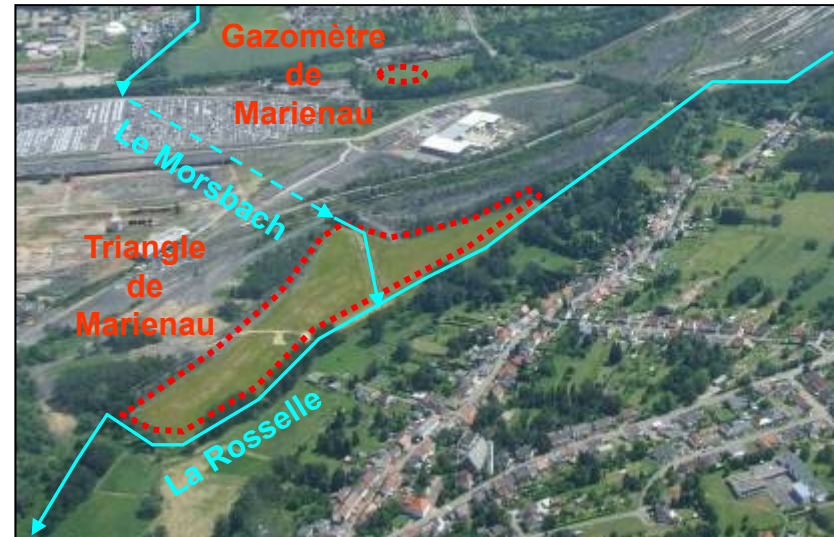
- Site de confinement des terres polluées de l'ancienne installation de traitement des eaux de process de la cokerie de Marienau.
- Il abrite également une nappe perchée, dont le niveau est surveillé au moyen de 10 puits.
- 6 piézomètres permettent de surveiller la nappe des GTi et la nappe alluviale.
- Des prélèvements semestriels sont réalisés dans les cours d'eau de la Rosselle et du Morsbach, en amont et en aval de l'installation.
- Le drainage des gaz souterrains dans le confinement est assuré au moyen de 10 événements.

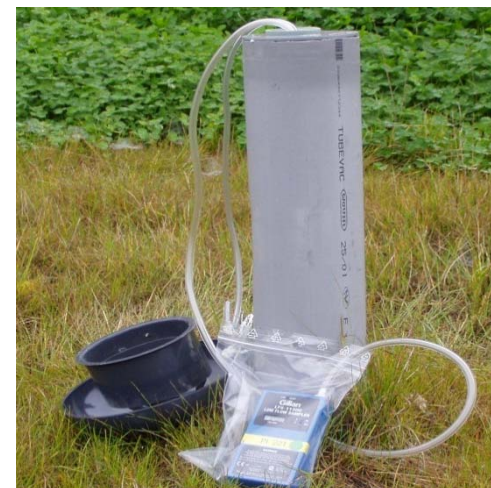
Évent gaz

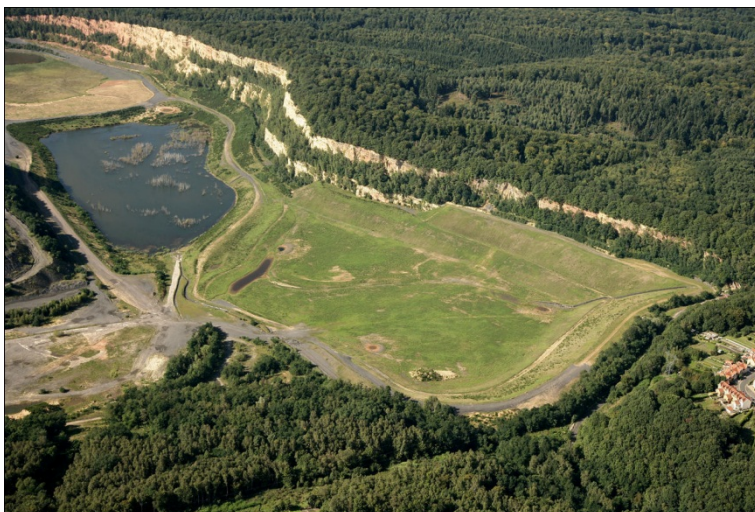
- > Bassin de décantation de la carrière de Merlebach et du schistier du Warndt (ICPE)

- > Surveillance effectuée par rapport au risque de pollution par lixiviation ou lessivage
 - Conservation de la stabilité : sécurisation et traitement des terrils et bassins pour gérer les écoulements des eaux météoriques afin d'éviter ravinements et infiltrations d'eau
 - Impact éventuel sur la nappe GTi : suivi de 5 piézomètres (amont et en aval des installations)
 - Analyses des paramètres physico-chimiques:
SO₄+Fe+Mn+Cl+Na+As+Cd+Ni+Phénols+COHV+HT + autres suivant site
 - Suivi de la piézométrie et du sens d'écoulement de la nappe

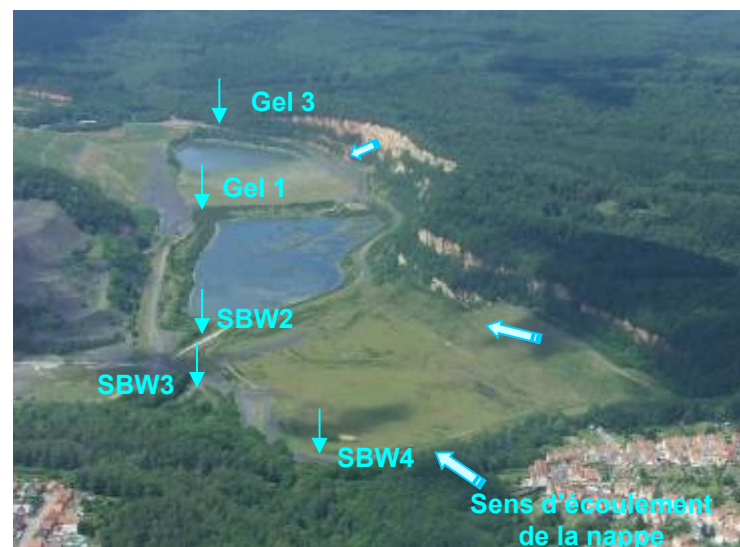
- 5 piézomètres surveillés semestriellement : légère baisse de la piézométrie depuis 2008
- Actuel sens d'écoulement : Nord-Est / Sud-Ouest
- Le niveau de la nappe se trouve au contact de la base du bassin et du schistier
- Suivi de l'impact du schistier sur la qualité de l'eau: présence de sulfates, chlorures, sodium.
- Suivi de l'impact du bassin de décantation sur la qualité de l'eau: Gel 1 et Gel 3 ont des teneurs proches confirmant le faible impact du bassin.
- Suivi de la qualité de l'eau du bassin de décantation: Cl- 130 mg/L, SO4 200 mg/L

Principaux résultats : Absence de risque

Le bassin de décantation et le schistier du Warndt

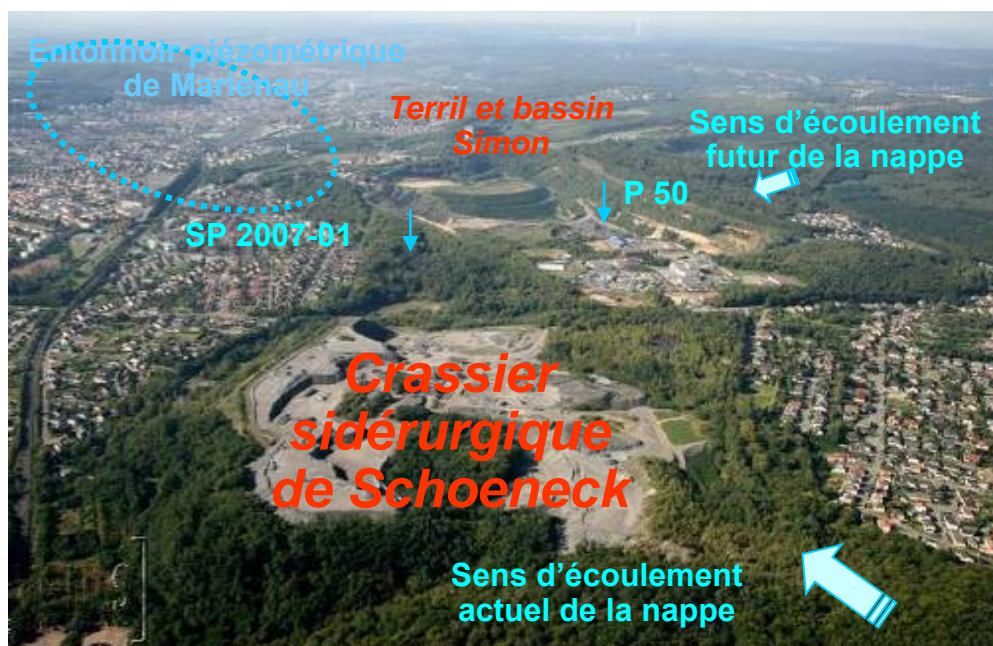
- ☐ Le sens d'écoulement est dirigé actuellement vers l'entonnoir de Marienau et le niveau d'eau se situe 25 m sous la base du schistier, 20 m sous le bassin de décantation ;
- ☐ Le piézomètre en aval futur (SP2007-01) subit l'influence des venues d'eau de l'Est toujours marquées par la présence de sulfates * (750 mg/l), fer* (94 mg/l), manganèse* (3 mg/l), nickel (0,57 mg/l).

Le crassier de Schoeneck et, en arrière plan, le terril et le bassin de la carrière de Simon

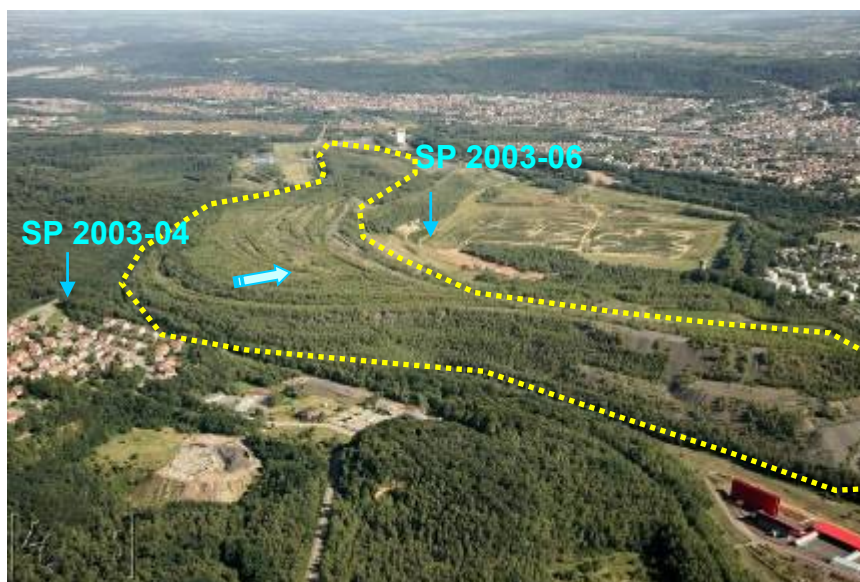
- 2 piézomètres sont attachés à la surveillance du terril de Wendel.
- Le piézomètre amont SP 2003-04 a fait l'objet d'actes de vandalisme en 2008 et les mesures du piézomètre aval sont comparées aux mesures du piézomètre amont de 2007.
- **Résultat:**
 - ☐ Le sens d'écoulement est actuellement dirigé vers l'entonnoir de Marienau et le niveau d'eau se situe entre 50 et 120 m sous la base du terril.
 - ☐ impact, en diminution, sur le manganèse* (1 mg/l) et le fer* (9 mg/l)

Le terril De Wendel

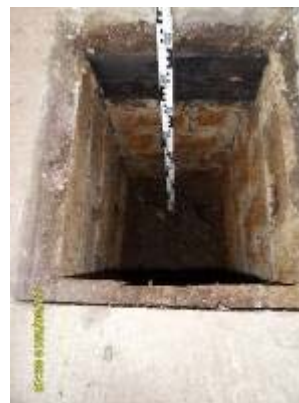
La trappe de contrôle du remblai à Vuillemin 1

→ Le remblai est présent sous les dalles en tête des puits

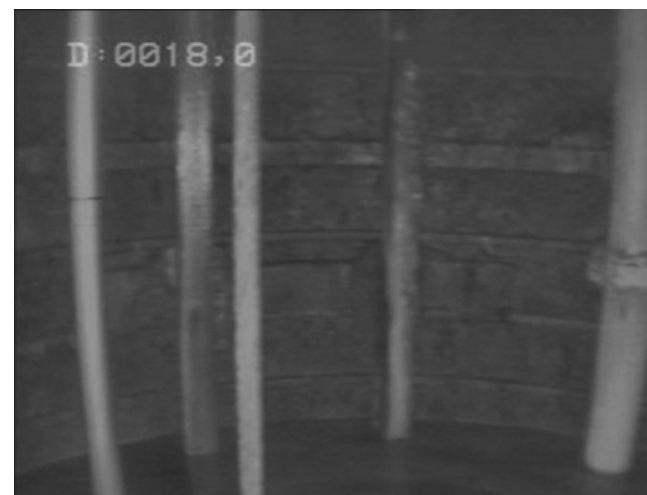
→ Bon état apparent du cuvelage

Inspection vidéo Puits La Houve 1 en 2012
