Bilan des instabilités Retour d'expérience

CIAM 27 février 2013

Désordres 2012

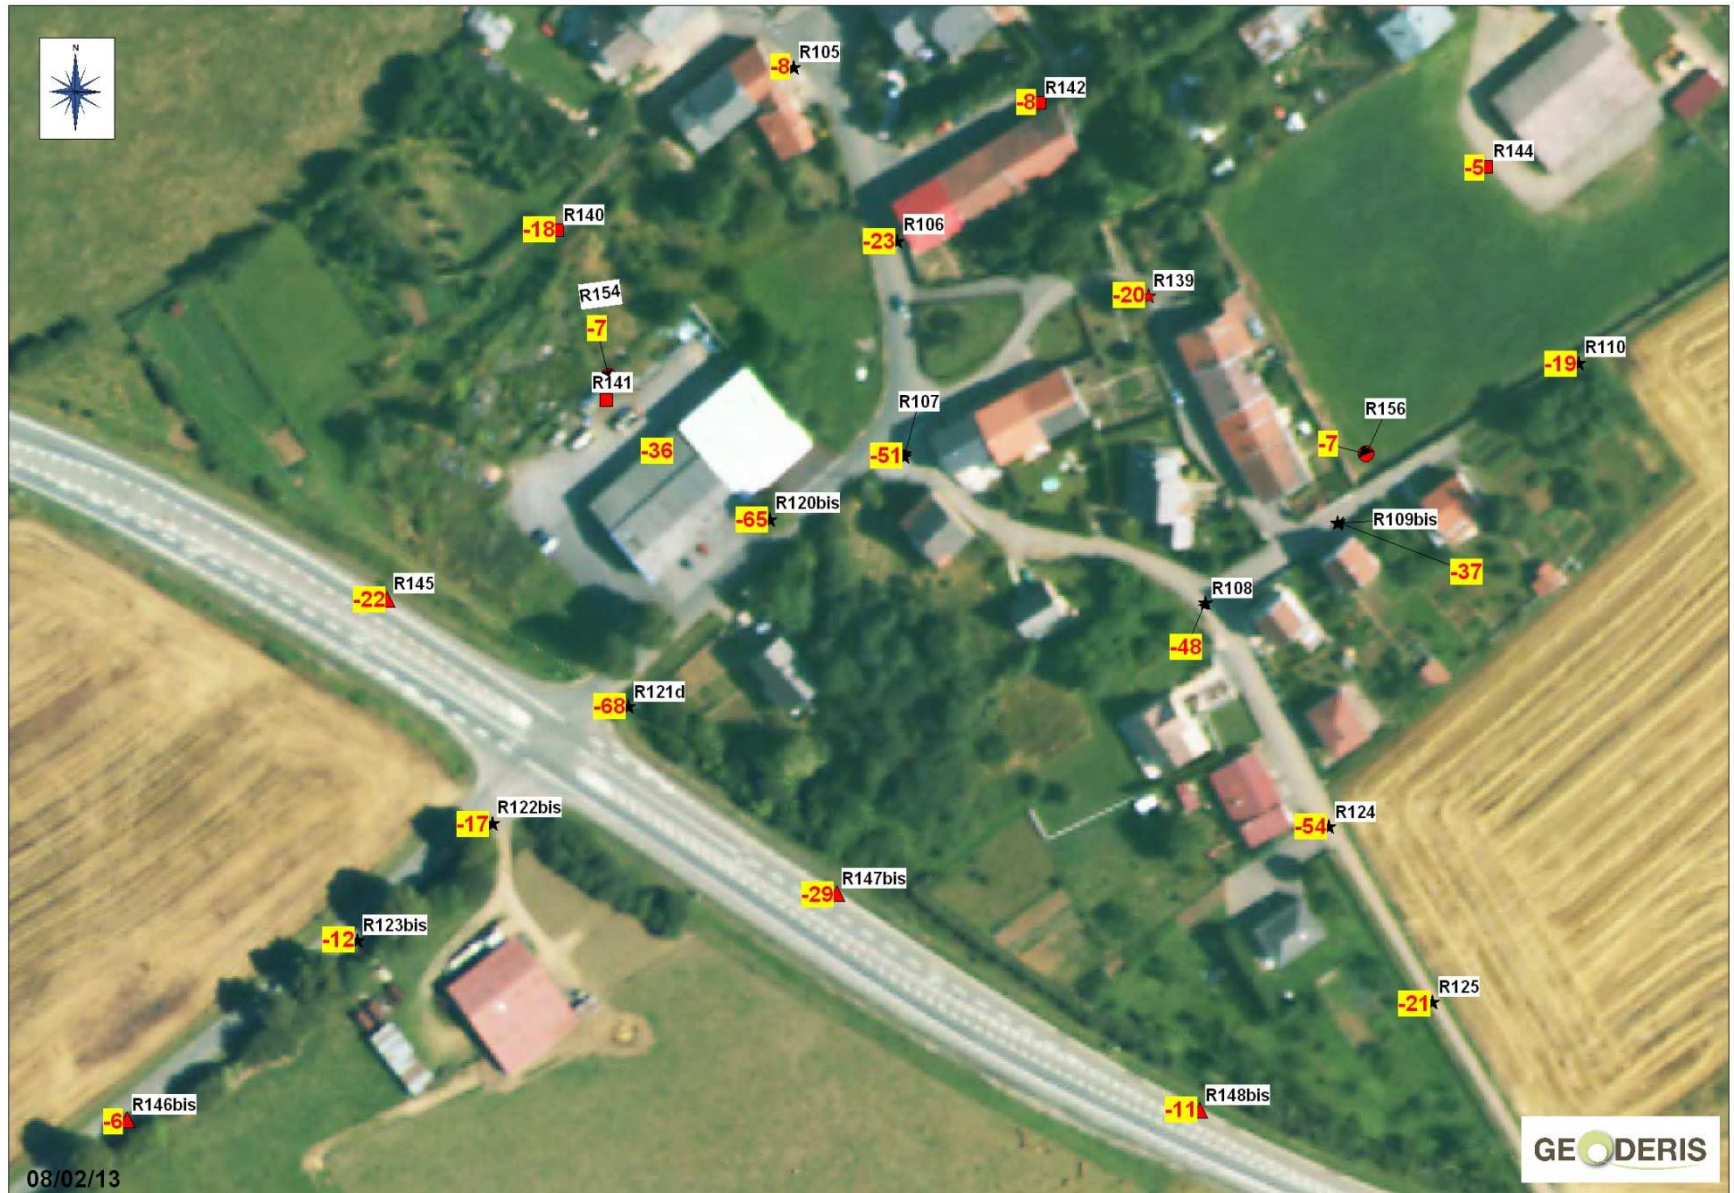
Affaissement d'Angevillers

Mouvement restant limité au sud du stot

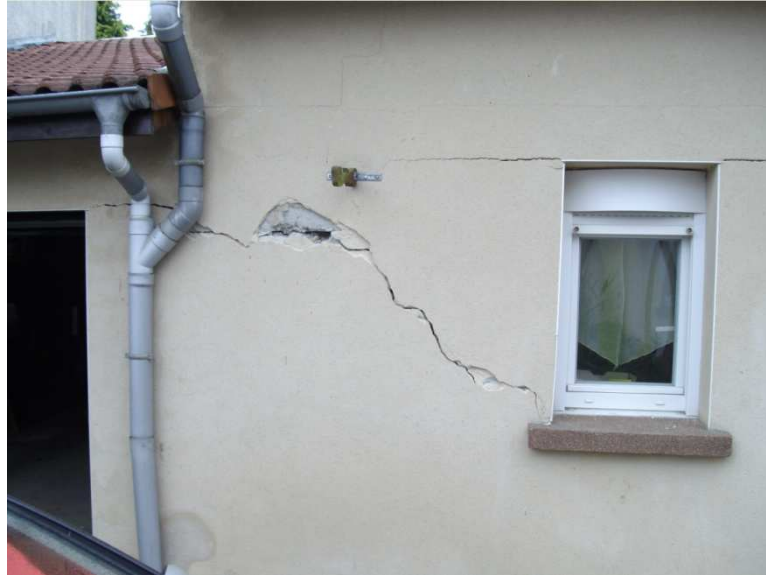
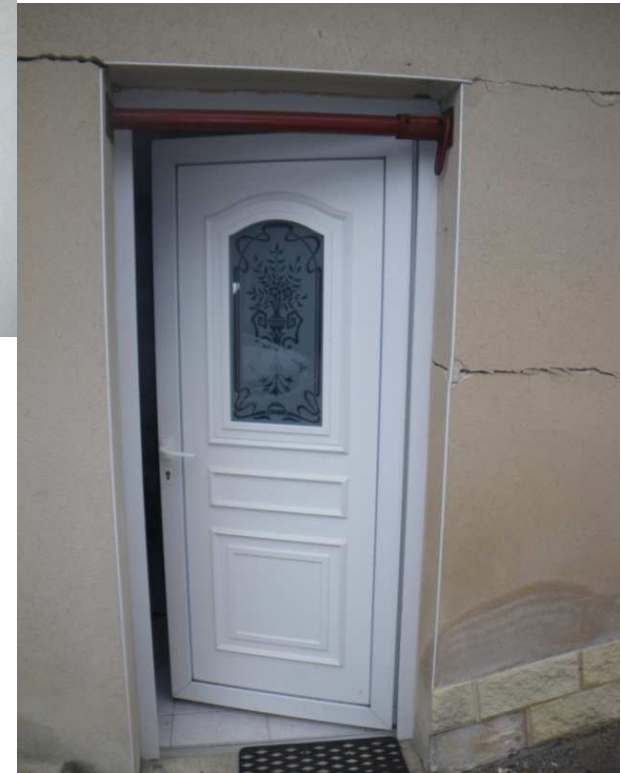
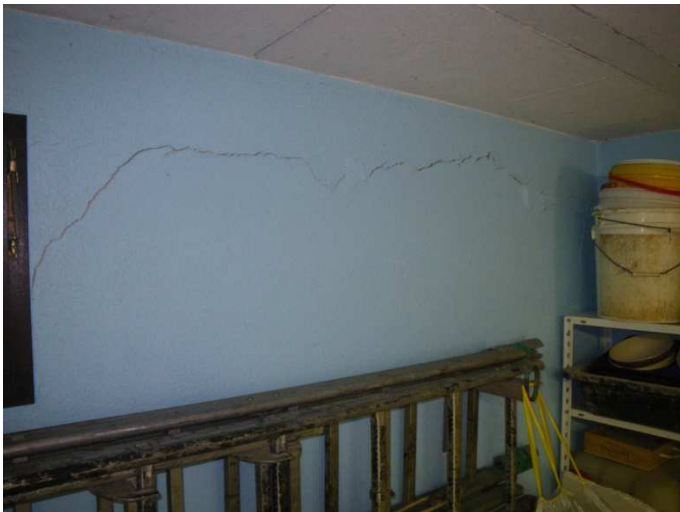
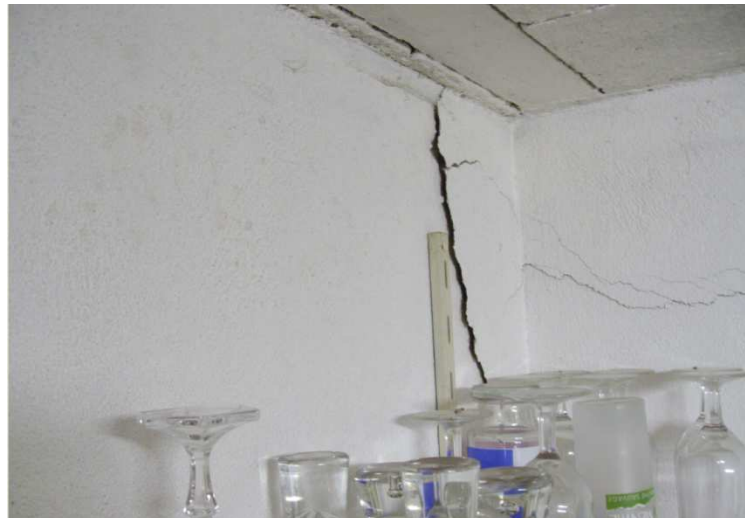
Hussigny-Godbrange – Rue Carnot

- Désordres signalés en mai 2012
- 3 maisons sont concernées par des fissures, des portes fenêtres qui ne ferment plus..

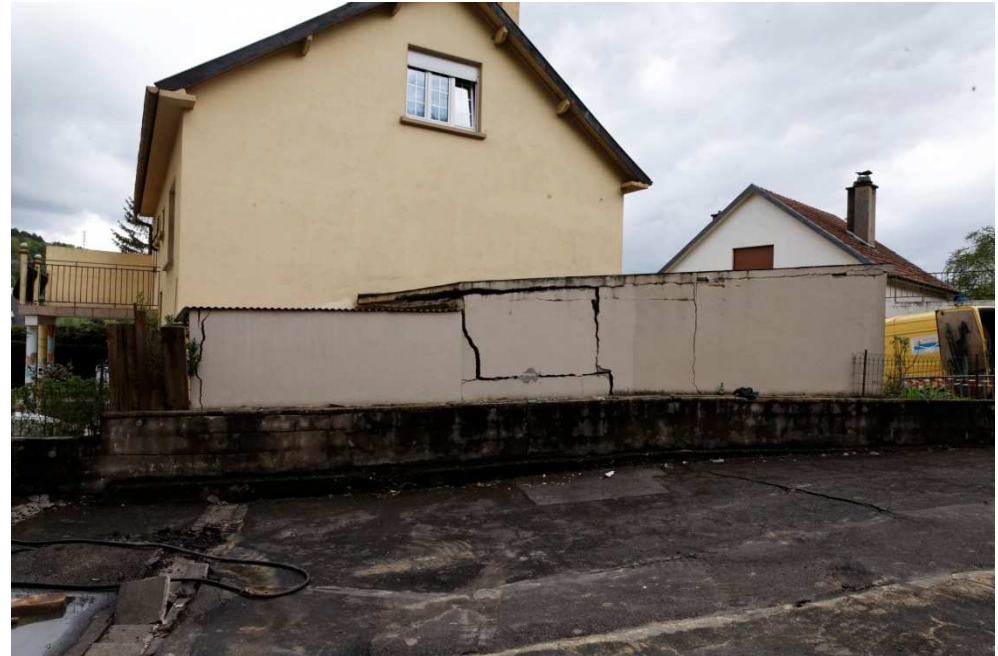
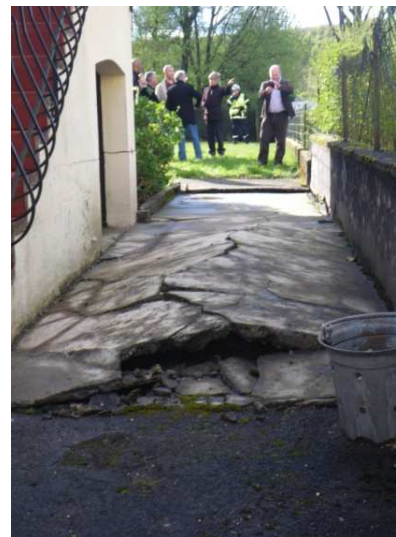
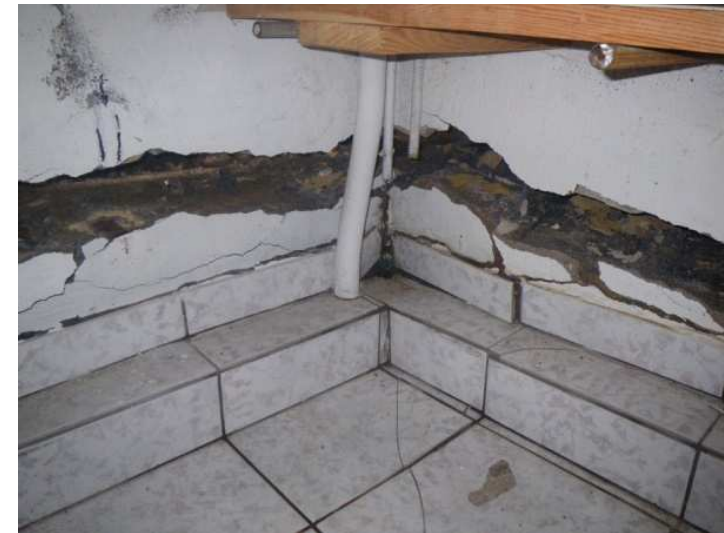
Moyeuvre-Grande - Rue de la Scierie

- Désordres apparus le 19 avril 2012 (dépression d'environ 50 cm entre deux habitations, faisant basculer et fissurer celles-ci)

- Maisons au-dessus d'un ancien défilage en couche S3 (fin XIX – début XX) à 20 m de profondeur

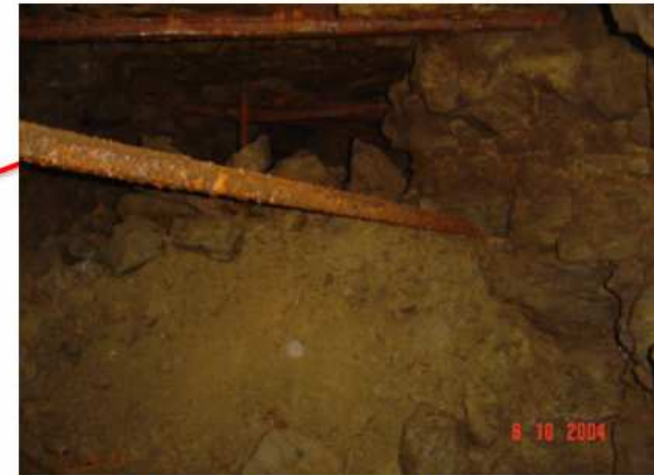
Vue du départ de la galerie parallèle à la rue Poincaré

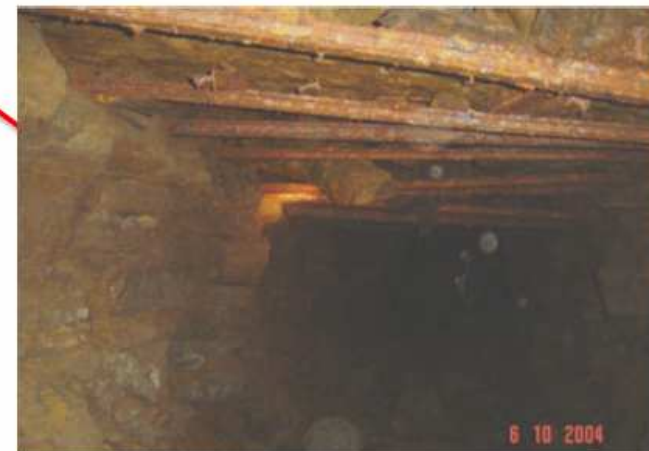
Vue du départ de la galerie perpendiculaire à la rue Poincaré

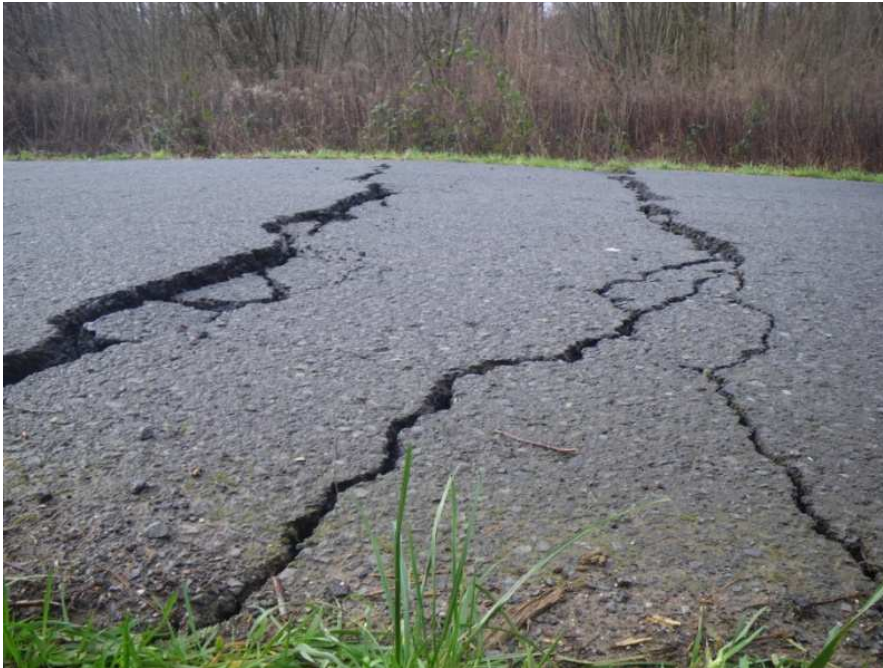
4 janvier 2012

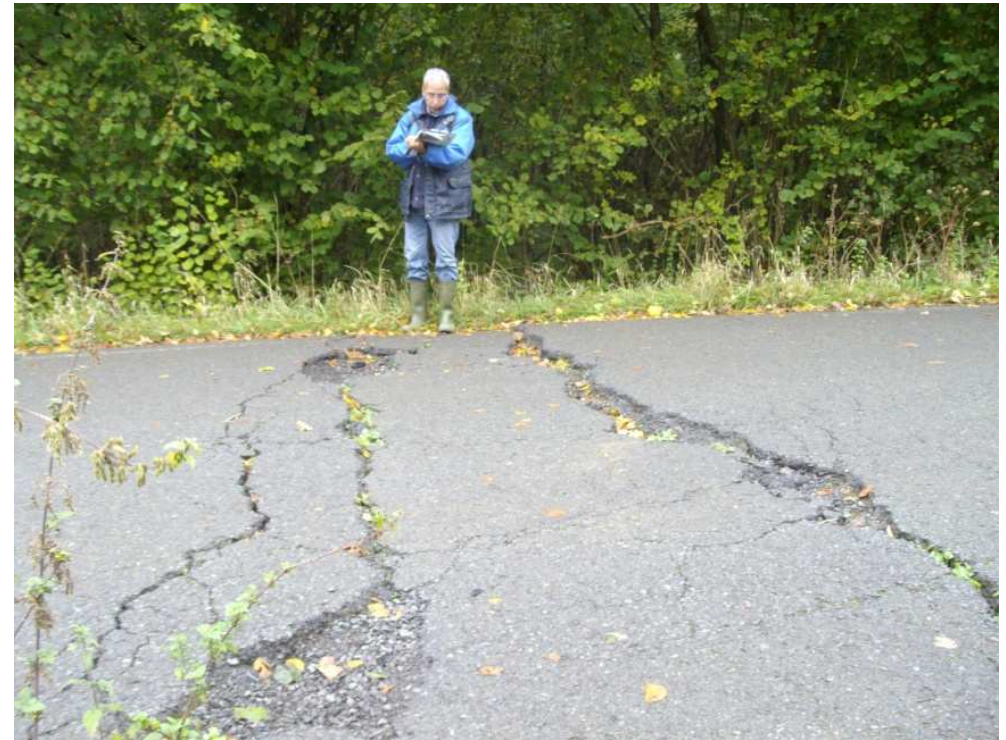
5 octobre 2012

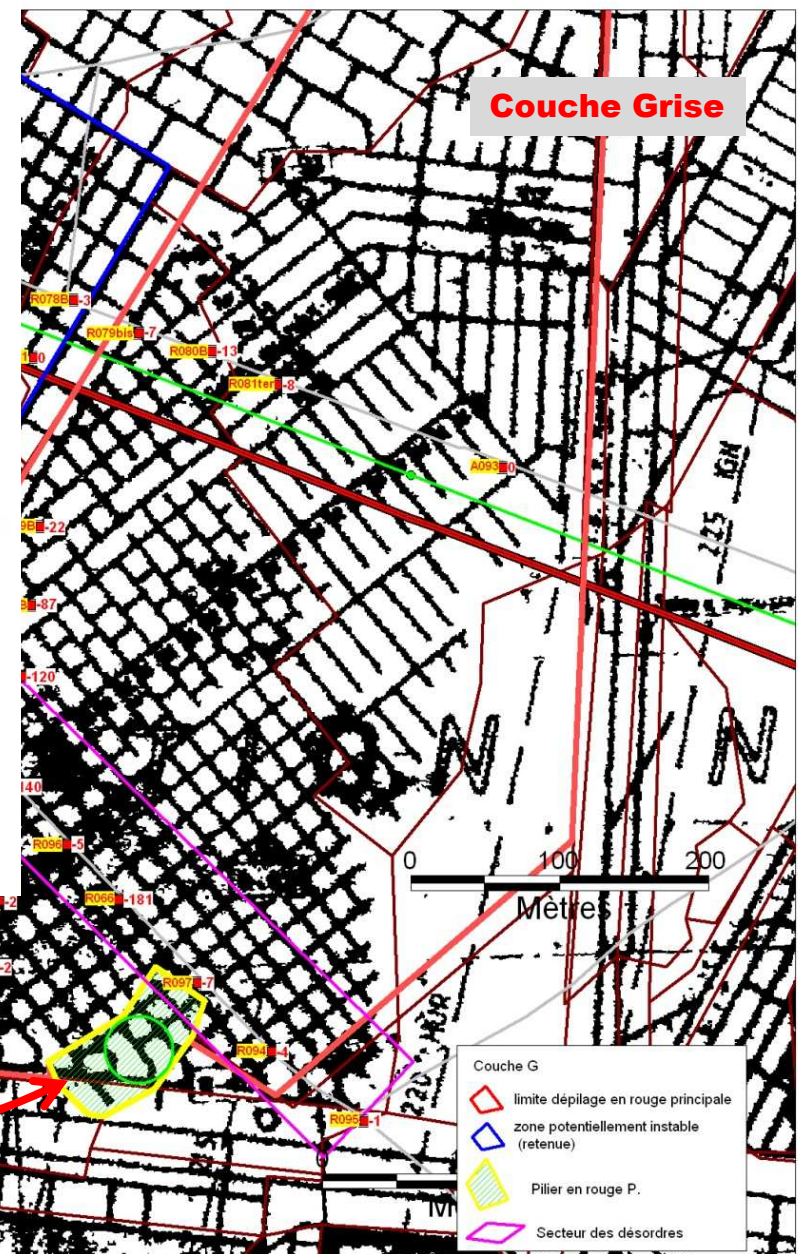
**Piliers abandonnés
en couche Rouge à 5 m**

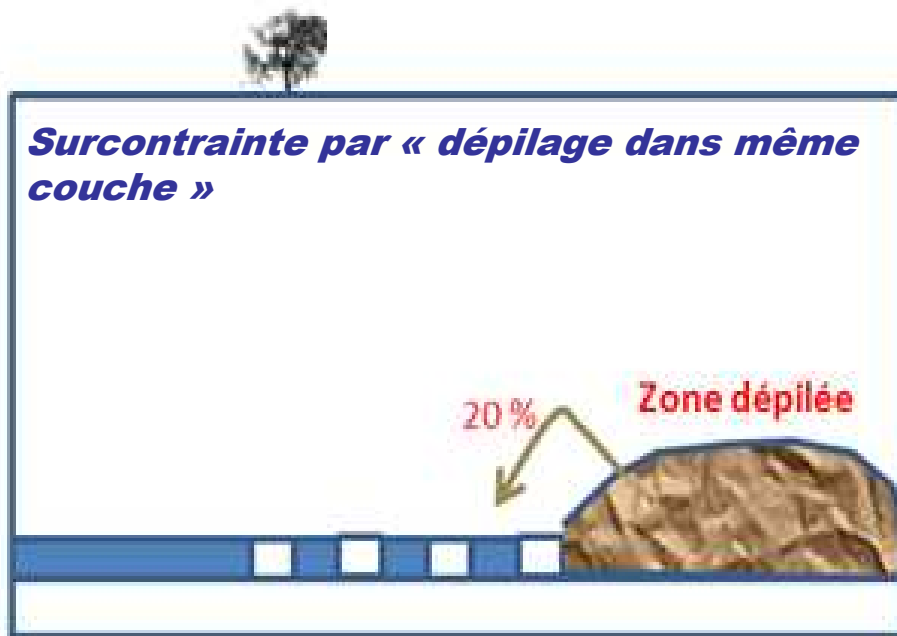
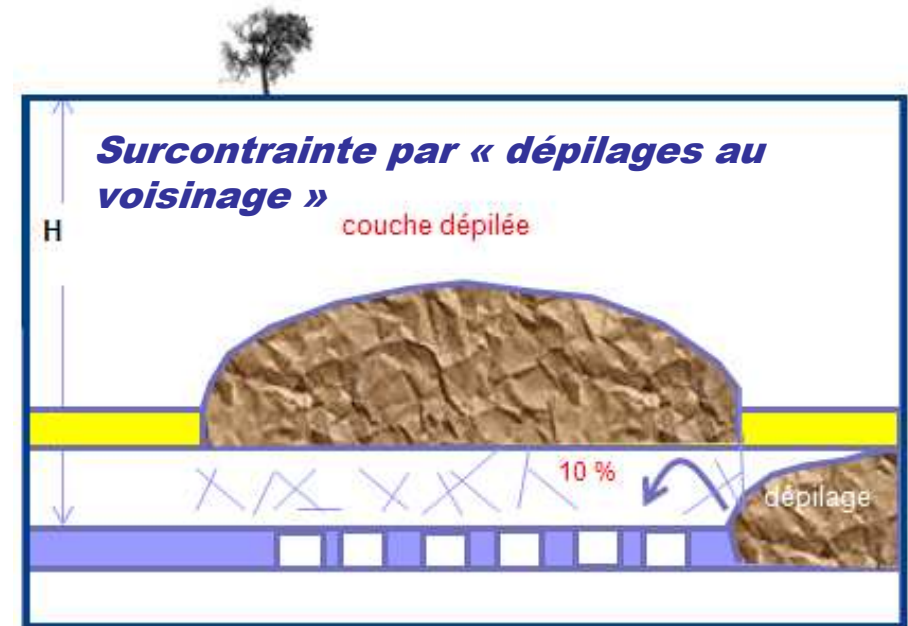
Retour d'expérience : surcontrainte liée à des travaux dans l'environnement de la zone

exemples:
