Extension d'une implantation LIDL ENTZHEIM (67)

EXPERTISE ENVIRONNEMENTALE

SUIVI DES ESPECES PROTEGEES AYANT FAIT L'OBJET D'UNE DEMANDE DE DEROGATION

BILAN 2020

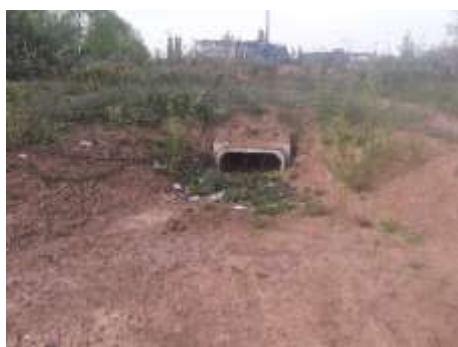
Le passage inférieur pour la petite faune terrestre est conforme aux besoins des crapauds pionniers.

Photographie I: vue du passage inférieur pour la petite faune terrestre.

Le passage inférieur contribue à renforcer la fonctionnalité du corridor écologique et est bien utilisé par des crapauds pionniers et autres vertébrés terrestres.

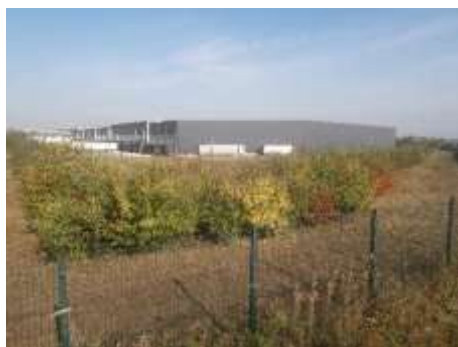
Photographie 2: vue d'une haie plantée (extrémité sud).

Les haies plantées au titre des mesures environnementales montrent une bonne vigueur mais les sujets sont encore petits et aucun indice de nidification n'y a été collecté. Il faudra encore attendre quelques années avant qu'elles puissent commencer à jouer correctement ce rôle.

Elles complètent toutefois déjà convenablement les structures arborées ou arbustives conservées sur ou en périphérie du site.
