Extension d'une implantation LIDL ENTZHEIM (67)

EXPERTISE ENVIRONNEMENTALE

SUIVI DES ESPECES PROTEGEES AYANT FAIT L'OBJET D'UNE DEMANDE DE DEROGATION

BILAN 2019

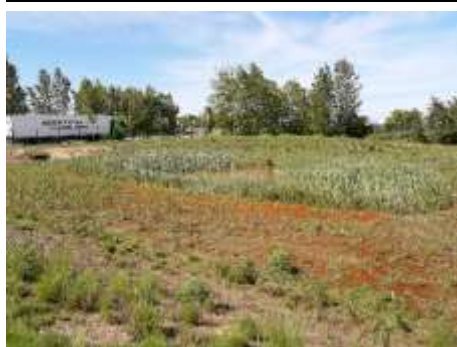
Photographie 1 et suivante : Vue du bassin (à g.) et d'une ponte de Crapaud indéterminé vert/calamite (à dr.). le 13/05/2019.

La mare est parfaitement fonctionnelle. Son seul défaut est de ne pas subir d'assez annuel ce qui favorise le développement d'une végétation immergée et peut à terme permettre l'installation de prédateurs ou compétiteurs (poissons ou autres amphibiens).

Les terrains périphériques ont été débroussaillés durant l'hiver 2018, ce qui offre un terrain nu très favorable aux crapauds pionniers.

La principale suite à donner est de continuer l'entretien annuel des berges de la mare par un débroussaillage hivernal du même type que celui mené en 2017-2018-2019.

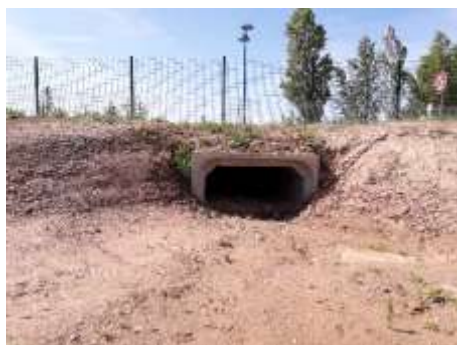
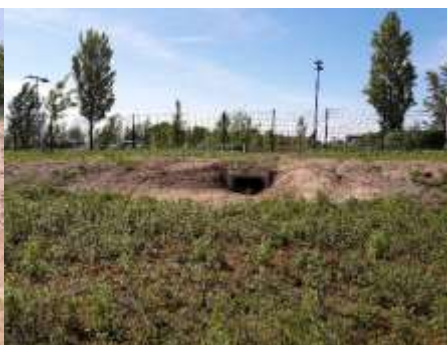
A noter : conformément à ces engagements, l'EMS a procédé à l'installation d'un passage inférieur pour la petite faune terrestre qui garantira la sécurisation de la traversée de la rue du Néolithique et la perméabilité du corridor écologique. Cet aménagement est conforme aux besoins des espèces visées et en premier lieu à ceux des crapauds pionniers.

Photographie 2 et suivante : vue du passage inférieur pour la petite faune terrestre installée par l'EMS.

L'installation d'un passage inférieur par l'EMS contribuera à renforcer la fonctionnalité du corridor écologique et limitera les risques d'écrasement des crapauds pionniers et autres vertébrés terrestres.

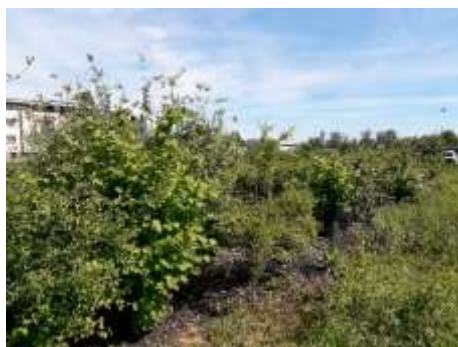
Photographie 3: vue d'une haie plantée.

Les haies plantées au titre des mesures environnementales montrent une bonne vigueur mais les sujets sont encore petits et aucun indice de nidification n'y a été collecté. Il faudra encore attendre quelques années avant qu'elles puissent commencer à jouer correctement ce rôle.

Elles complètent toutefois déjà convenablement les structures arborées ou arbustives conservées sur ou en périphérie du site.
