## Complément du Cerfa\_13614-01

## Contexte

Les travaux de réhabilitation du bâtiment pour le site de la station-service Relais de DER SUD - RN4 - 52100 HALLIGNICOURT font suite au sinistre du mercredi 03 Octobre 2018 d'un Poids Lourd s'encastrant dans la façade avant du restaurant emportant dans son élan deux véhicules de gendarmerie.

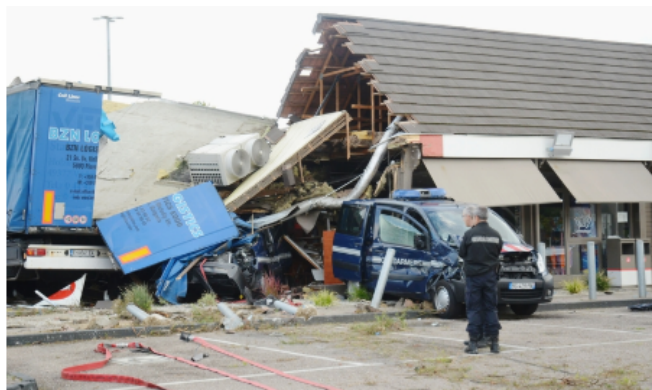
Un poids lourd s'est encastré dans le restaurant de la station Total Sud, sur la N 4 à hauteur d'Hallignicourt, près de Saint-Dizier, emportant dans son élan deux véhicules de gendarmerie. Miraculeusement, aucun blessé grave n'est à déplorer.

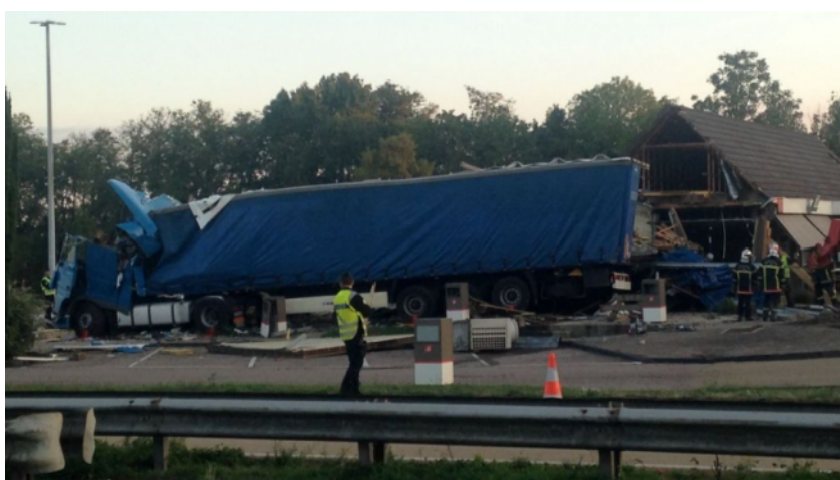
Un important accident est survenu ce mercredi, vers 15h50, sur la RN4, au niveau de la station-service Total d'Hallignicourt, près de Saint-Dizier. Un conducteur de camion bulgare a perdu le contrôle de son poids lourd et percuté deux véhicules de l'escadron de gendarmerie mobile de Blois, ainsi qu'une voiture qui stationnaient à la station-service.

Quatre blessés légers, dont un gendarme, le conducteur du poids lourd et deux employées de la station-service, ont été évacués. Heureusement, les véhicules de gendarmerie étaient vides au moment du choc.
