## PROSPECTION PRÉVENTIVE DES CHIROPTÈRES

**Projet de déconstruction de l'ancien  
EHPAD « résidence du Val de Meuse » et annexes  
– quai Jean Moulin - NEUFCHÂTEAU (88)**

### Rapport de l'expertise 2020

**Novembre 2020**

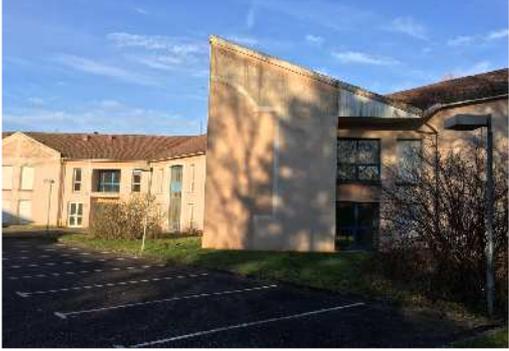
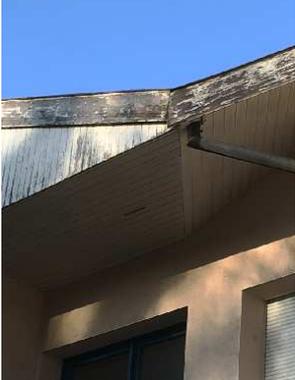
Façade sud	Détail sur un bord de toiture (bardage bois) près d'un pignon sud

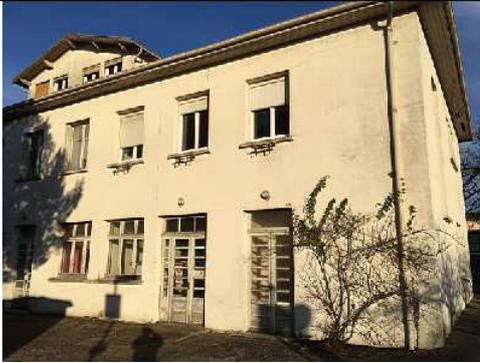
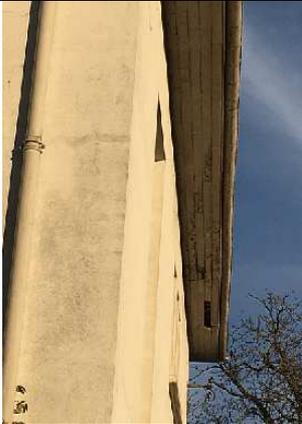
Façade sud	Façade est

Inspection extérieure aux jumelles de grossissement 8X des façades et en particulier des dessous de toit.

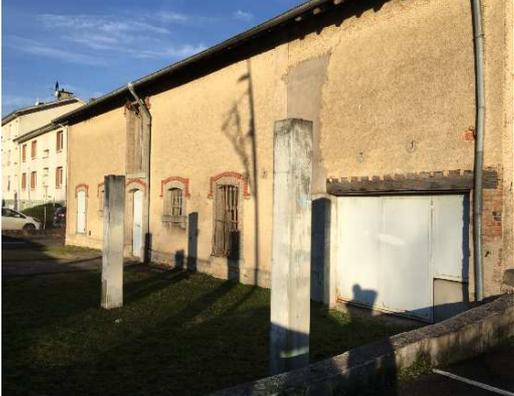
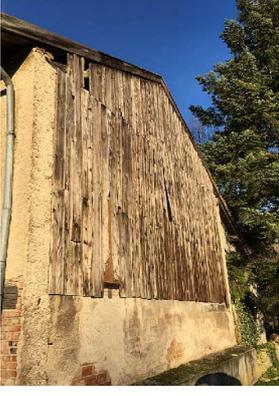
Façade sud	Façade est avec bardage bois (résineux)

Inspection extérieure aux jumelles de grossissement 8X des façades et en particulier des dessous de toit.

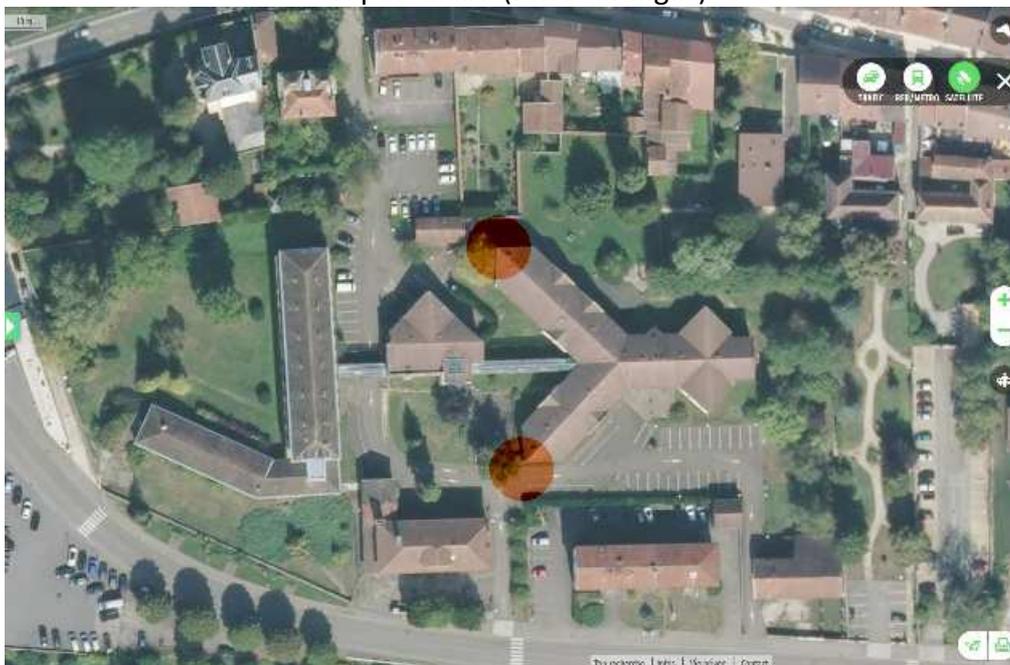
Figure n°2. Carte de localisation des points d’attention particuliers de l’observation crépusculaire (ronds oranges)

La présence de quelques crottes en janvier 2020 indique que des Chiroptères sont passés ponctuellement en 2019 dans les combles sur les deux pignons du bâtiment B mais **il n’y a actuellement pas de colonies de mise bas ou de stationnement en gîte (estivage, transit ou hibernation).**
