# Sous-préfecture de Saverne Point d'avancement des travaux de colmatage du forage géothermique à Lochwiller

# Travaux préalable au colmatage : retrait d'un tube acier

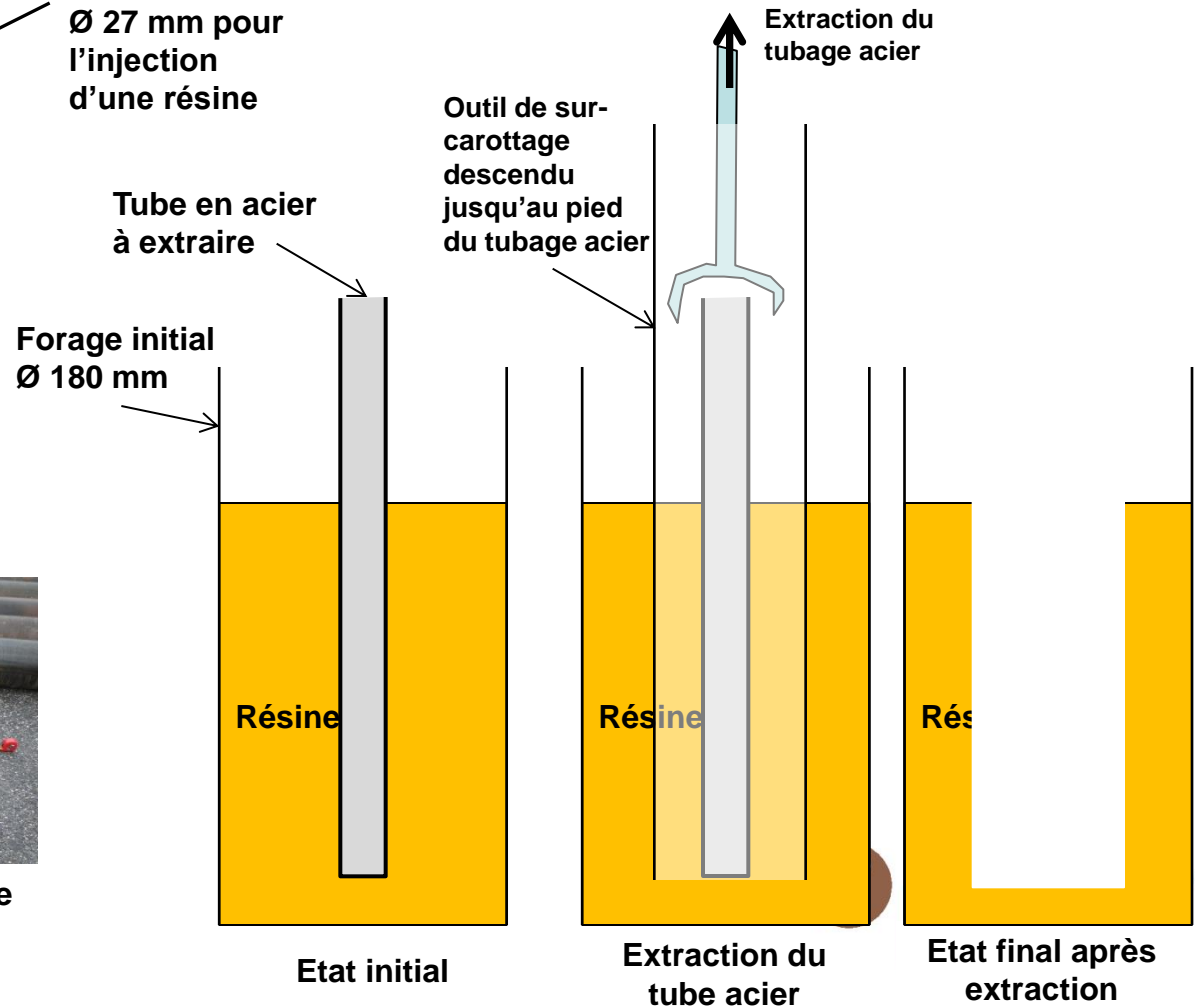
Rupture du tube après tentative  
d'extraction

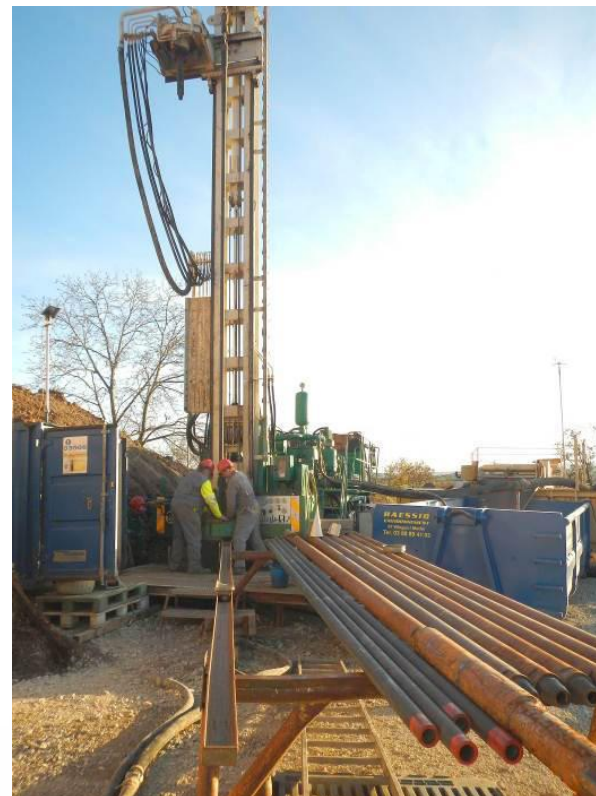
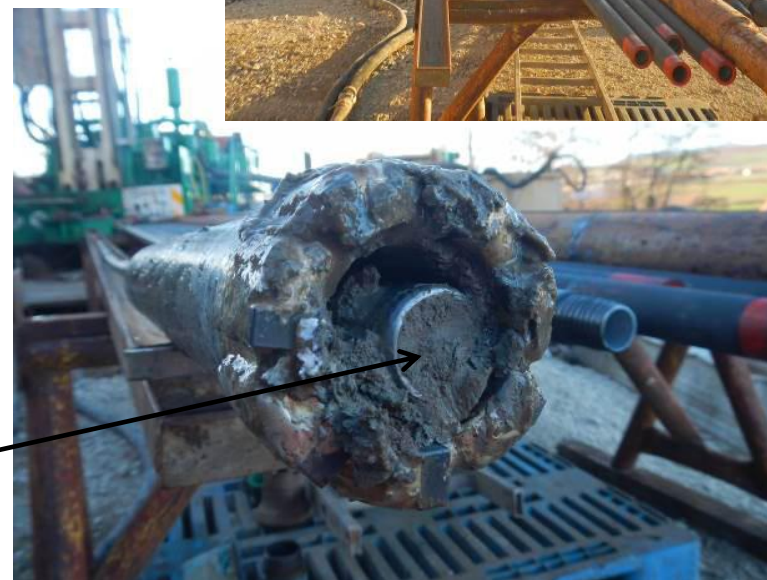
**Retrait de 6,52 m de tube acier**

**Des pertes de boue ont été  
observées lors du sur-forage**

**Tube en acier coincé dans le  
matériel de sur-forage**

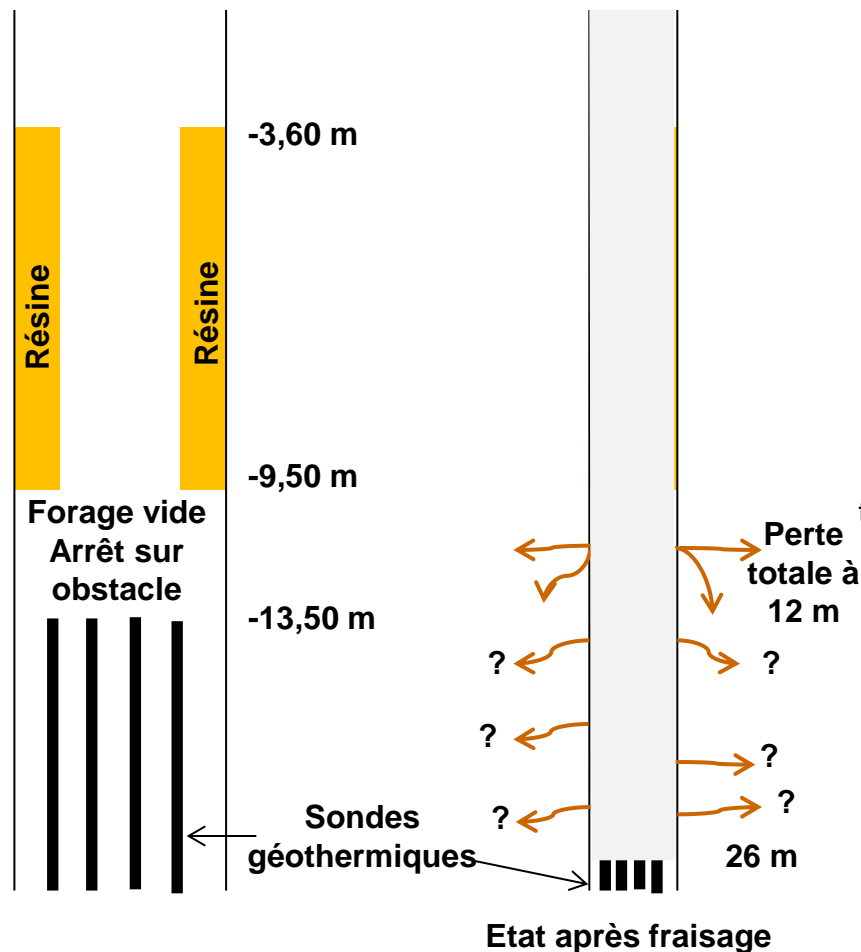
Outil de fraisage

Outil utilisé de 17 à 26m  
en raison d'un blocage  
dû aux PE

Surprise au retrait de l'outil :  
tube en acier  $\varnothing$  14 mm inséré  
dans un tube PE !
