Département de la Meuse

Mission de maîtrise d'œuvre des travaux de rétablissement de la continuité écologique de l'Ornain au niveau de trois ponts départementaux

MC5 – Mission de suivi des populations de Chiroptères

Etat o Avant Travaux

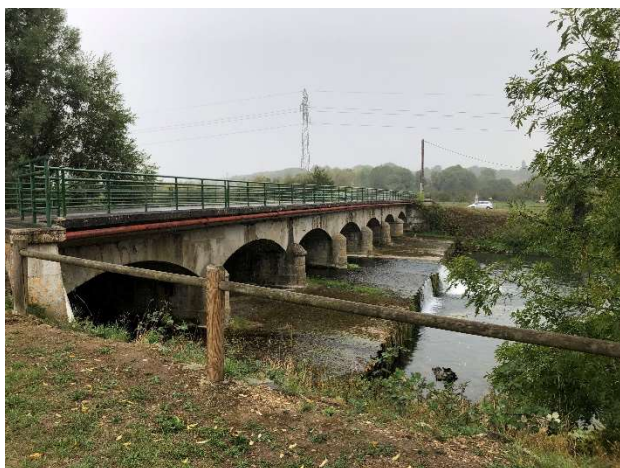
Vue sur le pont depuis la rive droite

Sur cet ouvrage les drains ont tous été équipés de tubes en PVC, ce qui ne constitue pas des conditions optimales pour l'installations des Chiroptères.

En revanche, nous avons pu constater la formation de fissures entre les premières rangées de pierres amont et aval des arches et le reste de la voute. Ces fissures constituent des gîtes très favorables pour les Chiroptères car le support rugueux des pierres facilite leur accrochage.

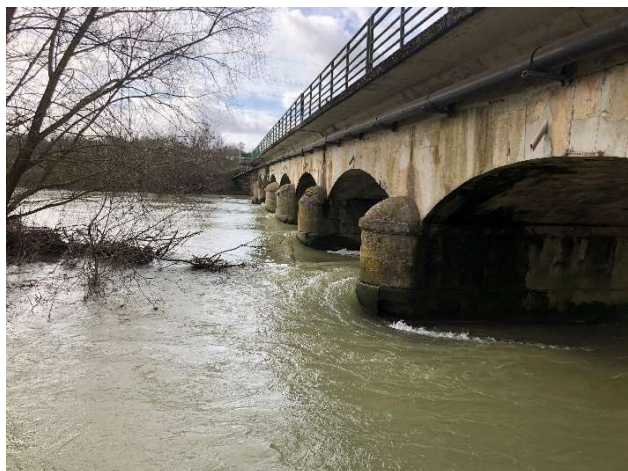
La campagne d'hiver a été effectuée le 11/02/2020. A cette date, l'Ornain étant en crue, nous n'avons pas pu accéder sous les arches à pied. En outre, et contrairement au pont de Rancourt-sur-Ornain, les remous générés par les culées du pont ne nous ont pas permis d'accéder aux arches en bateau de manière sécurisée. **La campagne d'hiver n'a donc pas pu être menée sur cet ouvrage pour des questions de sécurité. Néanmoins, et au vu des résultats de la campagne d'hiver au droit du pont de Rancourt-sur-Ornain, il semble que les drains et fissures ne soient pas occupés par les Chiroptères à cette période de l'année.**

Vue sur l'amont du pont le 11/02/2020

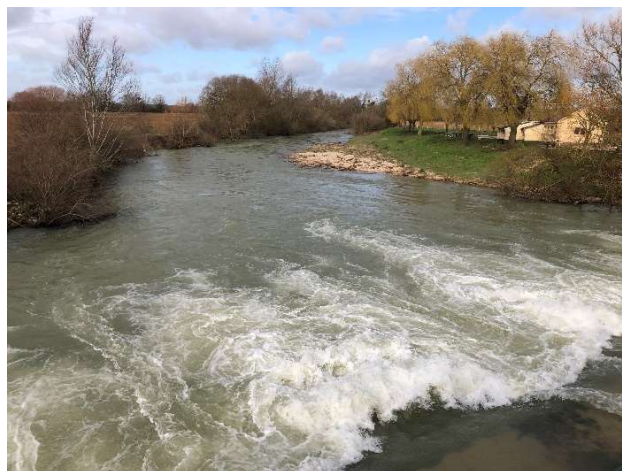
Vue sur l'aval du pont le 11/02/2020

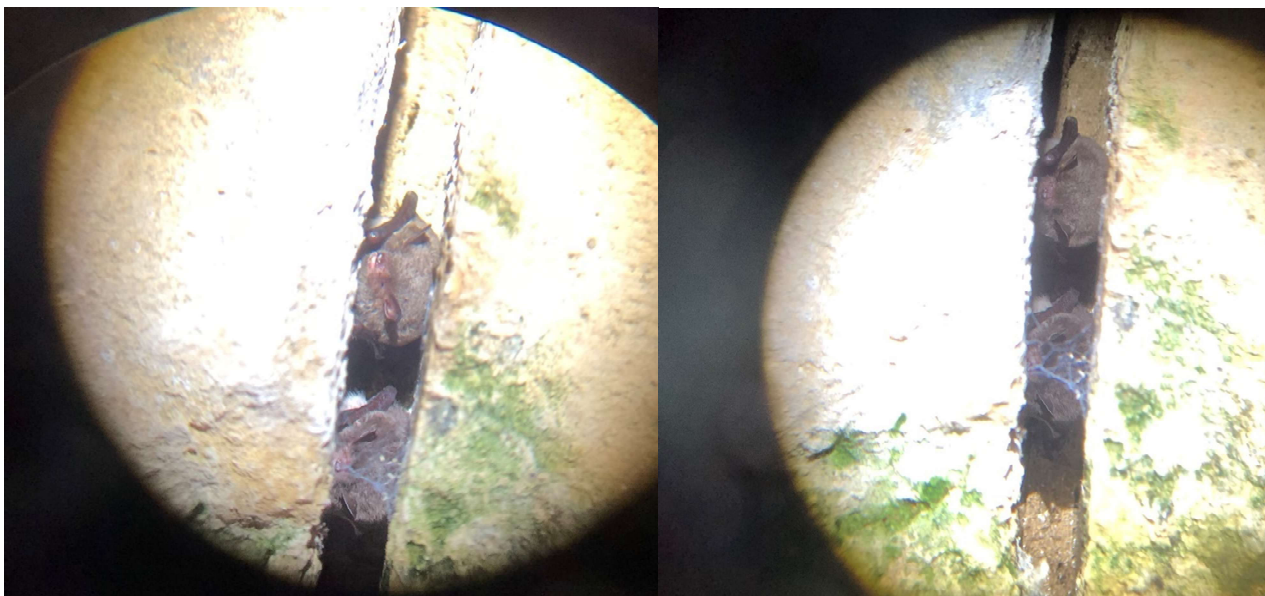
Une fissure amont ouverte et une fissure partiellement colmatée abritaient des murins lors de nos passages du 24/09/2019 et du 28/04/2020. Une fissure aval abritait également 2 murins lors de notre passage du 24/09/2019. L'espèce n'a pas pu être déterminée avec certitude mais tout semble indiquer qu'il s'agissait de Murin de Daubenton.

Vues sur les murins présents dans les fissures de l'arche n°4

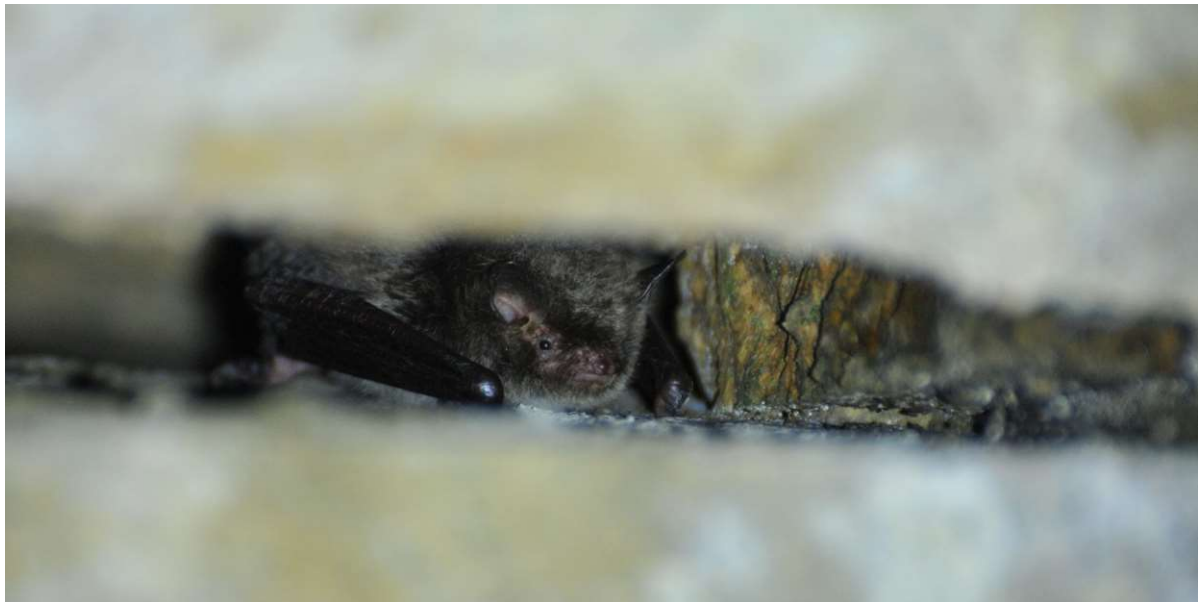
Une fissure amont sur les quatre non colmatées abritait au moins 1 chiroptère lors de chacun de nos passages du 24/09/2019, du 28/04/2020 et du 10/08/2020. L'espèce n'a pas pu être déterminée avec certitude mais tout semble indiquer qu'il s'agisse de Murin de Daubenton.

Vues sur un murin présent dans les fissures de l'arche n°5

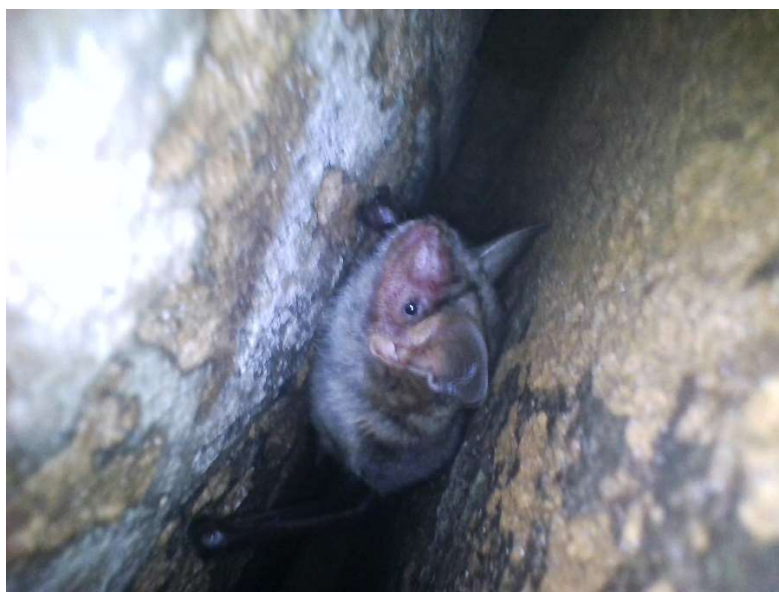
Certaines des fissures amont abritaient des murins (Grand murin et Murin de Daubenton très certainement) lors de nos passages du 28/04/2020 et du 10/08/2020.

Vues sur le Grand murin présent dans la fissure amont de l'arche n°6

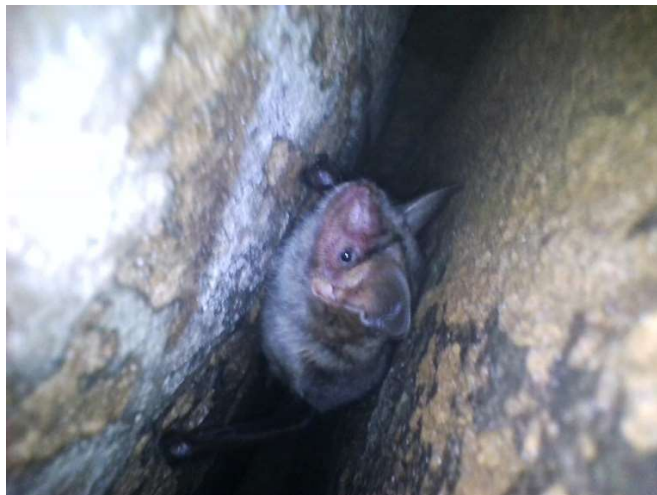
Figure 28 : Photographie de Grand murin prise le 10/08/2020 dans une fissure de l'arche n°6

Le pont de Neuville-sur-Ornain constitue donc un gîte d'été certain pour cette espèce.

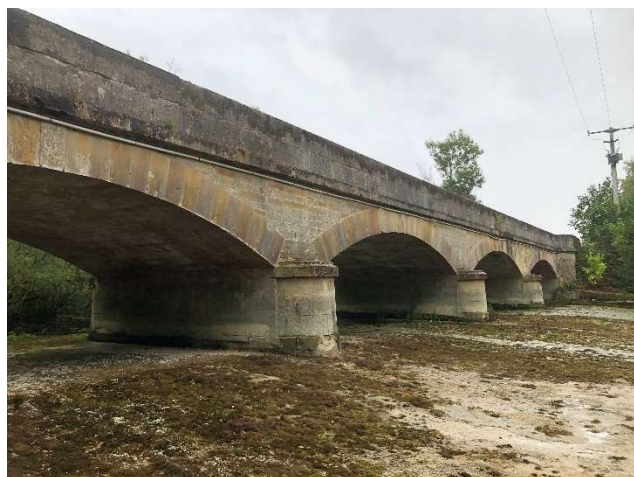
Vue sur l'aval du pont depuis la rive droite

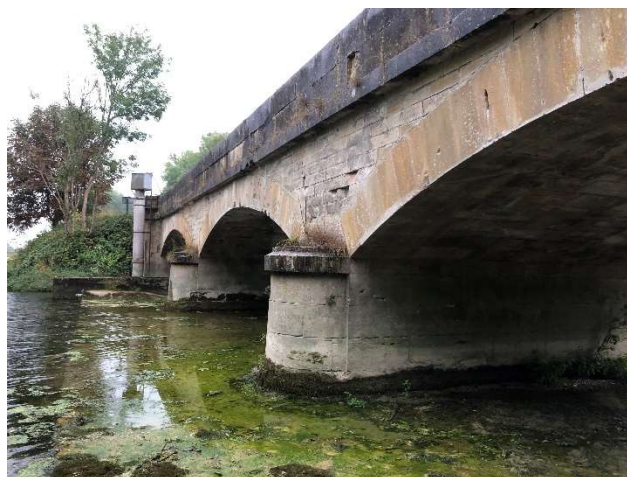
Vue sur l'amont du pont depuis la rive droite

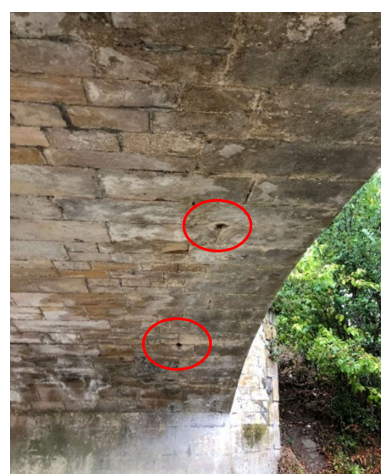
Vue sur les drains amont occupés

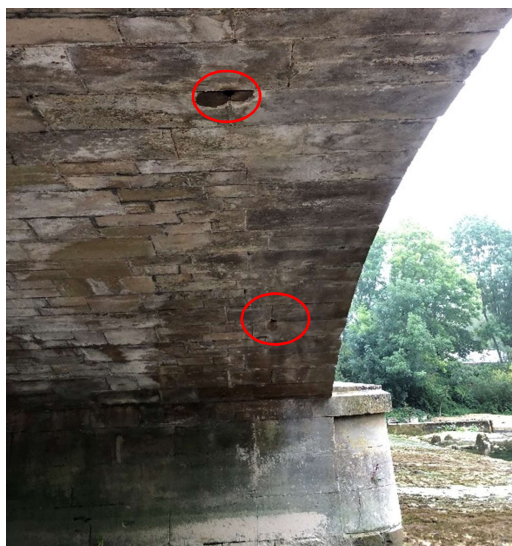
Vue sur les drains aval occupés

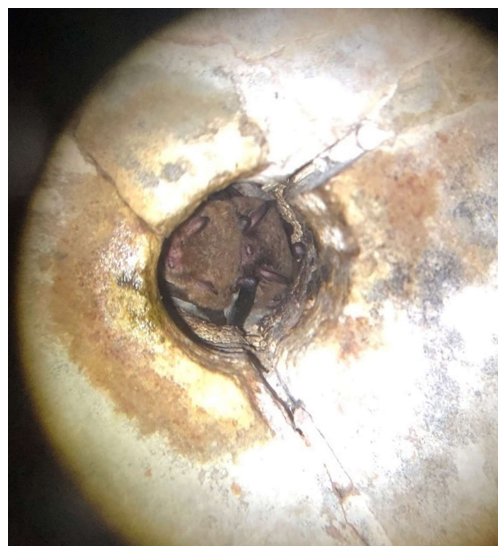
Vue sur les murins du drain central amont

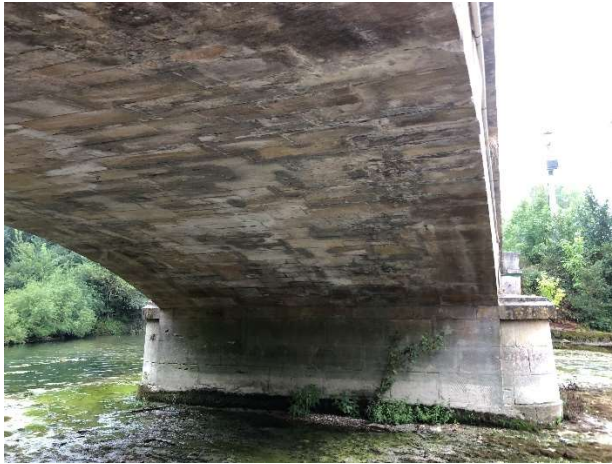
Vue sur l'arche n°2

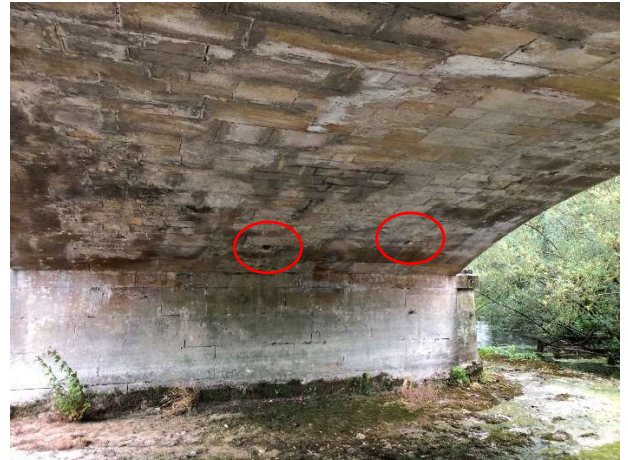
Vue sur la cavité et le drain amont rive droite

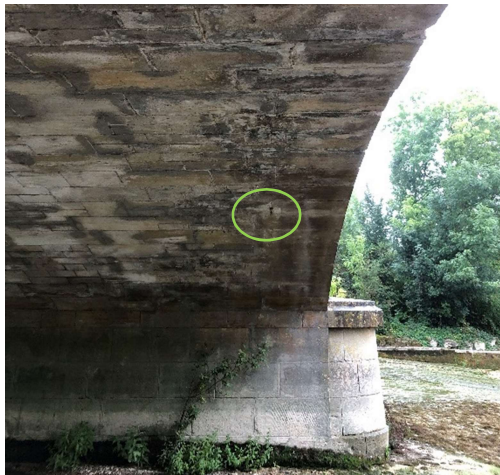
Vue sur le drain aval vide

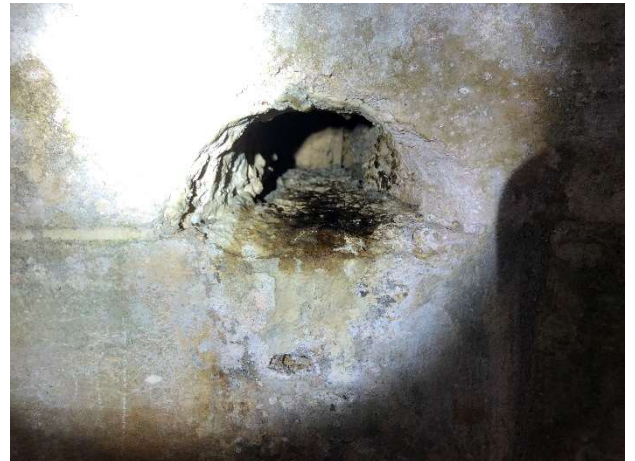
Vue sur la cavité souillée par le guano

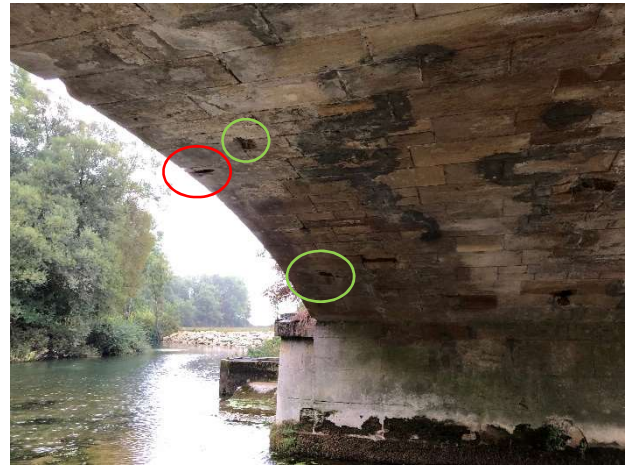
Vue sur la cavité amont occupée et sur les drains amont rive gauche et centre vides

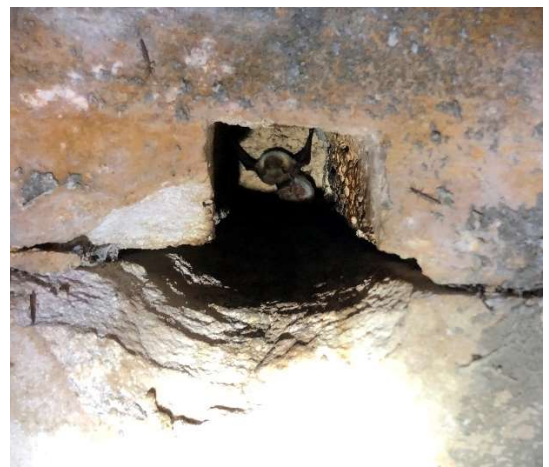
Vue sur la cavité occupée en rive droite

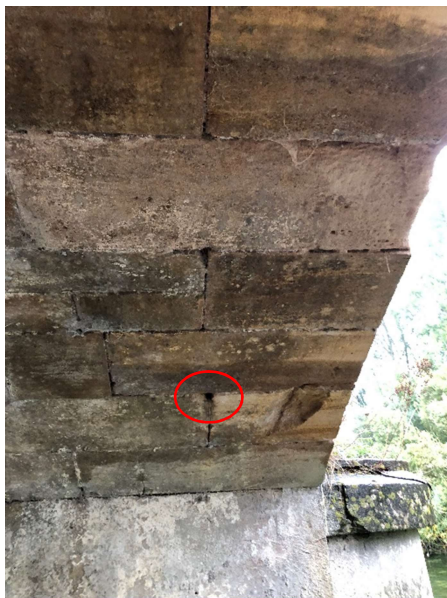
Vue sur le drain amont rive droite occupé
