Avis sur l'origine des désordres survenus sur la commune de Lochwiller (67)

RAPPORT E2014/003DE – 14ALS3301

Date : 9 janvier 2014

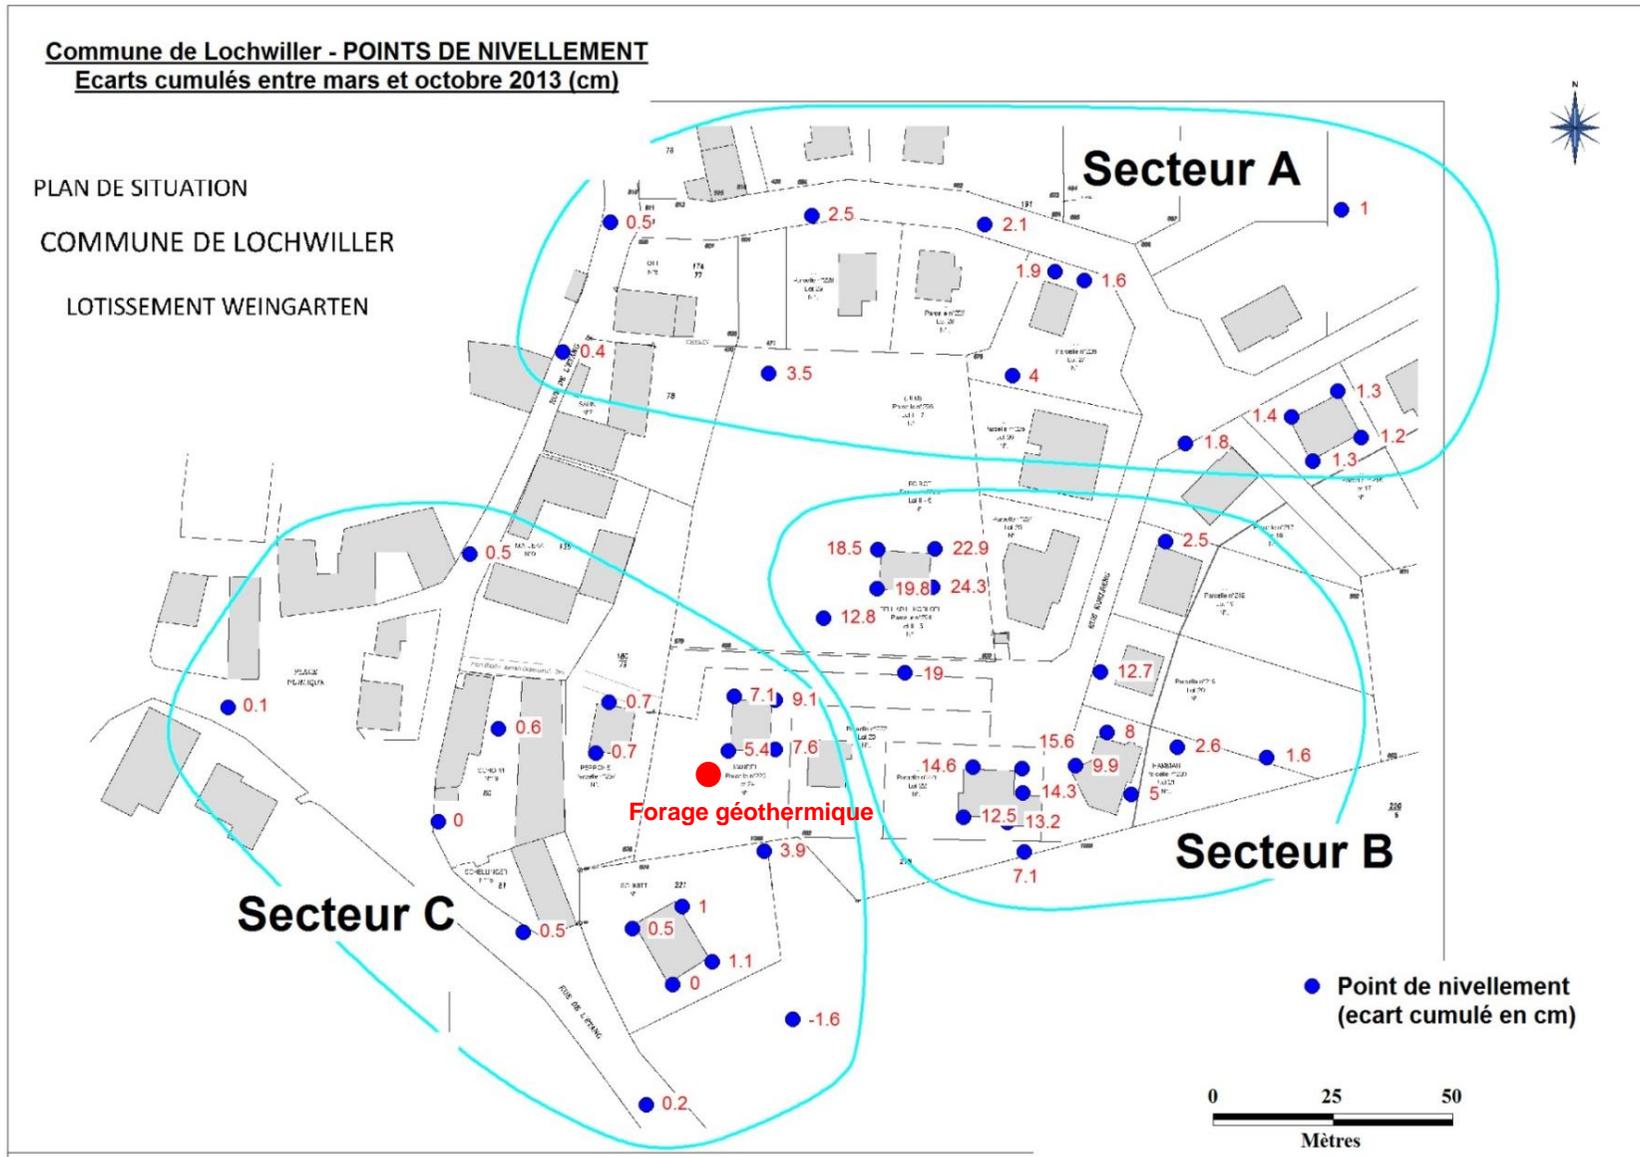
Figure 14 – Représentation géographique des écarts cumulés (en cm) entre les levés topographiques de mars et d’octobre 2013 (fond ARCHIMED)

Les figures suivantes présentent la répartition en secteurs qui a dû être réalisée pour plus de lisibilité, la position des points de nivellement (Figure 13), les écarts cumulés en centimètres entre mars et octobre 2013 (Figure 14), et des courbes d'évolution des écarts entre les levés des géomètres. L'allure générale des courbes du secteur B (haut de l'impasse du Koelberg, Figure 15) montre une évolution constante du soulèvement des points dans le temps. Celles des secteurs A (rue du Sonderberg, Figure 16) et C (secteur Schorr-Matjeka-Kandel, Figure 17) présentent une évolution moins linéaire. A ce jour, il ne peut pas être conclu à un quelconque début d'amortissement du phénomène.

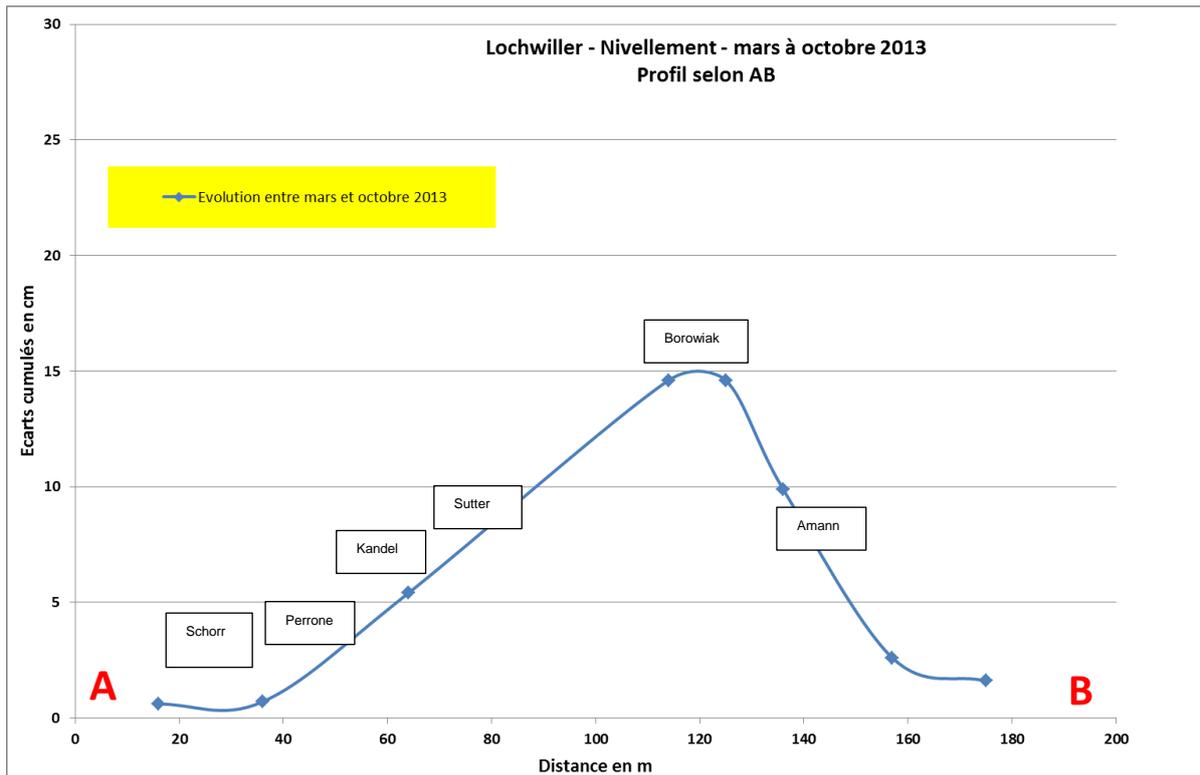
Figure 20 – Evolution géographique des écarts d'altitude observés (en cm) entre mars et octobre 2013 sur la coupe AB

Les figures suivantes (Figure 20 et Figure 21) présentent des profils des écarts de nivellement cumulés le long de l'impasse Koelberg et en travers du lotissement, du NNW au SSW (emplacement des traits de coupes en Figure 19).

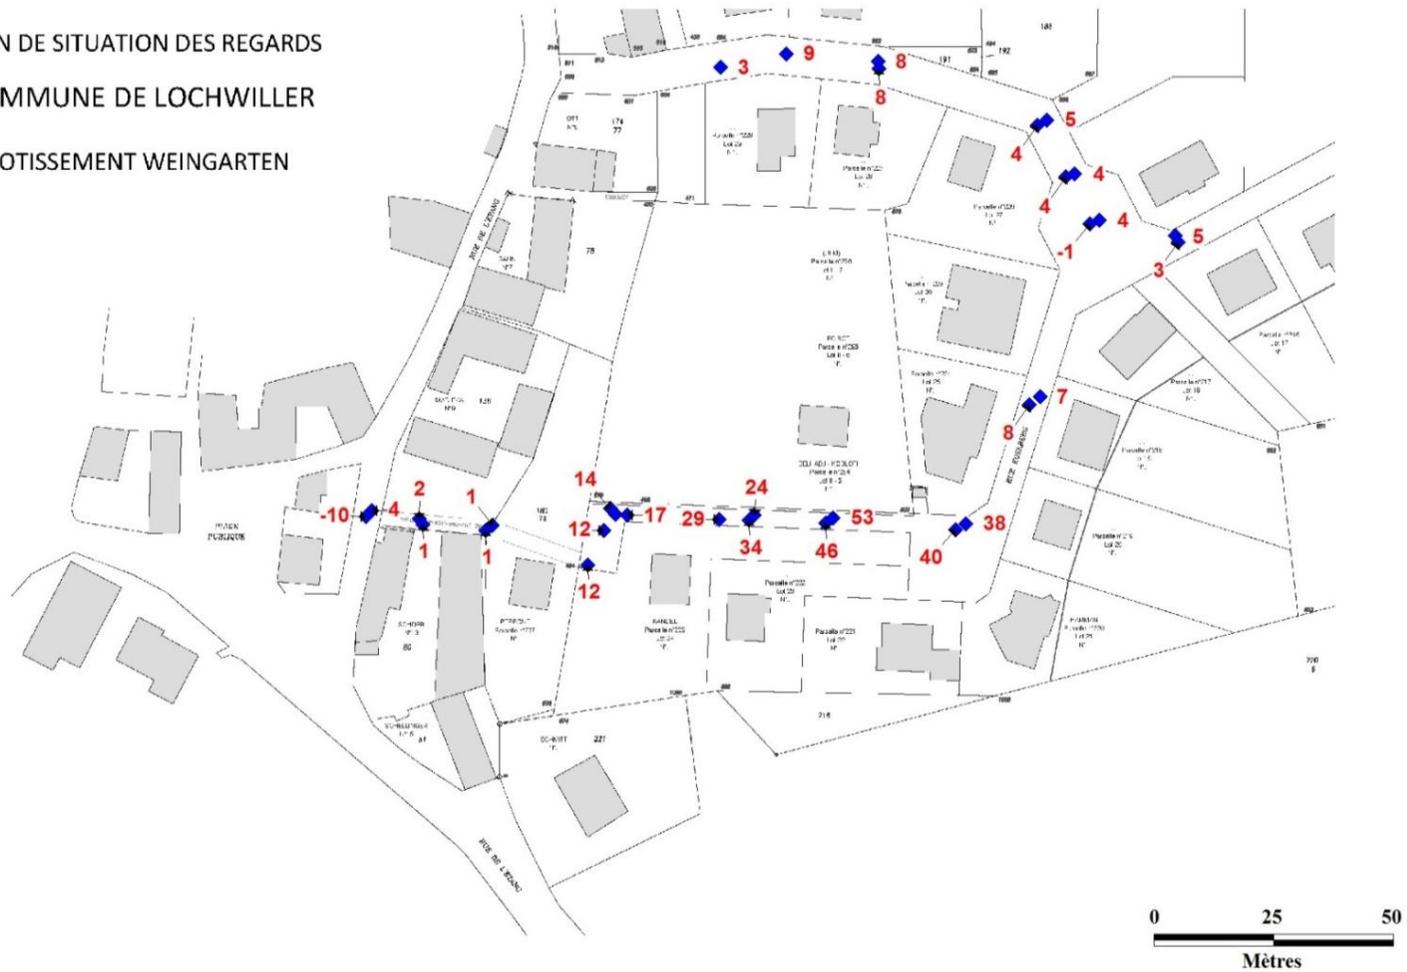
Figure 23 – Ecart d'altitudes constatés (en cm) sur les regards entre octobre 2011 et février 2013 (fond ARCHIMED)

Ensuite, pour ce qui concerne les mesures de nivellement sur les regards des réseaux d'assainissement, les géomètres disposent de deux levés plus distants dans le temps : octobre 2011 et février 2013. Les Figure 22 et Figure 23 présentent la localisation de ces regards et les écarts de topométrie mesurés.

Les regards du haut de l'impasse Koelberg sont ceux qui ont présenté le plus de soulèvement (jusqu'à 53 cm en 16 mois). Près de la maison Kandel, on observe plutôt 12 à 17 cm, 1 à 4 cm près de la maison Schorr et jusqu'à 9 cm sur la rue du Sonderberg.

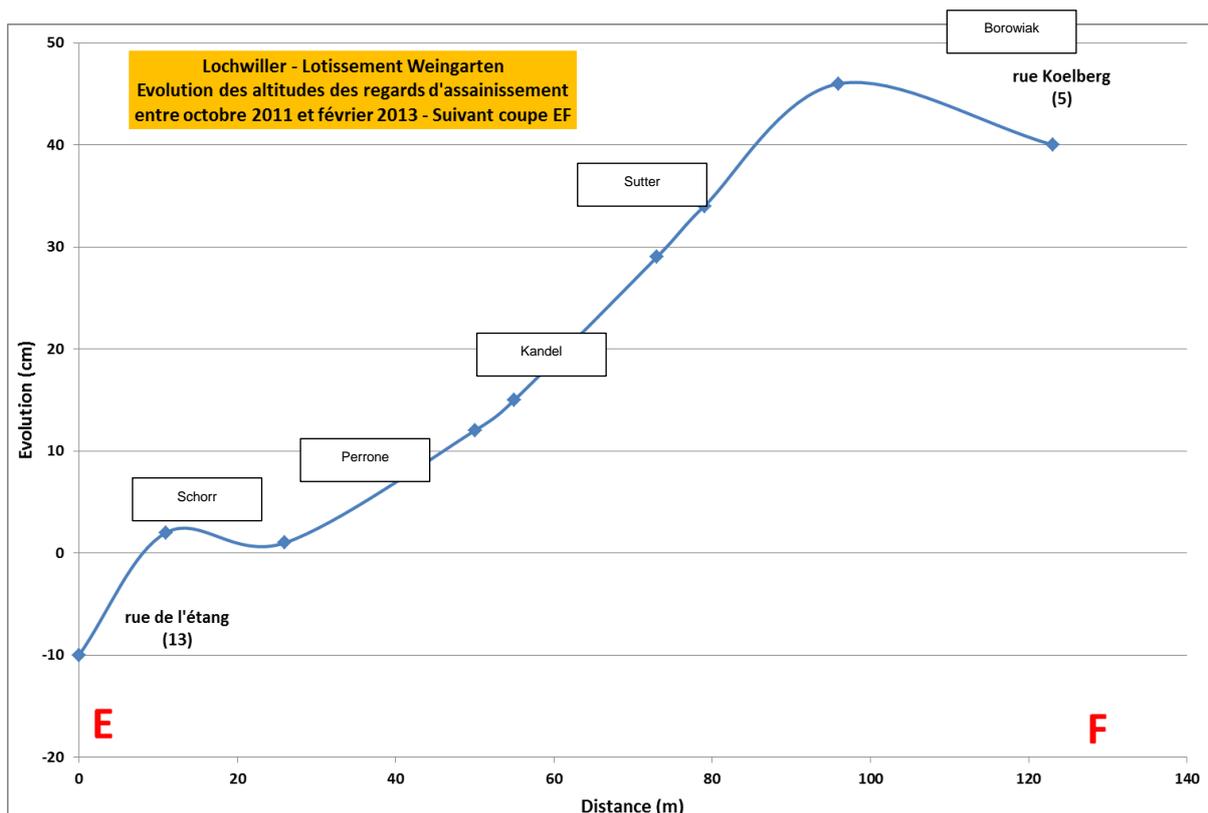
Figure 25 – Ecarts d'altitudes observés (en cm) sur les regards le long de la coupe EF entre octobre 2011 et février 2013

Enfin, les dernières figures (Figure 24 et Figure 25) du présent paragraphe présentent un profil est-ouest d'élévation des regards et un profil est-ouest topographique, afin de mettre en évidence les différences d'altitude des regards entre les deux périodes de mesure.

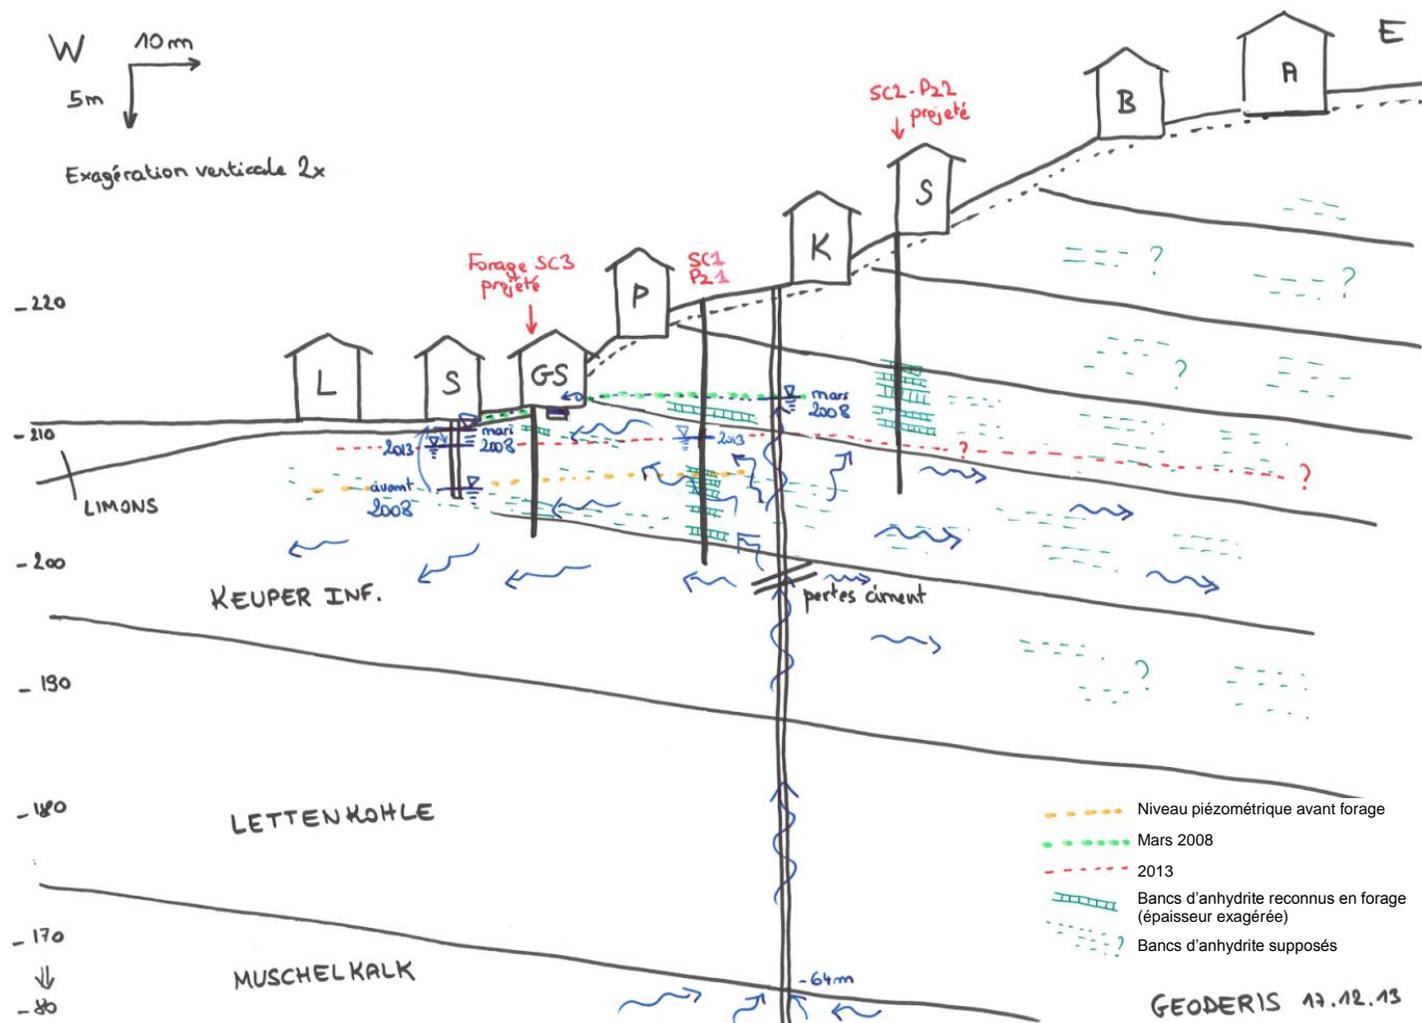
Figure 27 – Coupe hydrogéologique présentant les niveaux et les circulations d'eau dans les terrains avant, juste après le forage et après stabilisation suite aux colmatages

Le fait que le puits Schorr conserve un niveau d'eau plus élevé (- 2,5 m environ en 2013) qu'avant 2008 (- 6 m) et qu'il réalimente mieux témoigne d'arrivées d'eau qui continuent à se produire à partir du forage. Les tentatives de colmatage ont toutefois permis une amélioration de la situation puisque l'eau, dans le puits Schorr, en avril 2008, était montée à - 1 m.

La figure suivante (Figure 27) présente une coupe géologique et hydrogéologique des situations avant forage, après forage (mars 2008) et après tentatives de colmatages (situation en 2013). Elle tient compte des niveaux relevés dans les différents ouvrages et fournis dans les documents consultés.

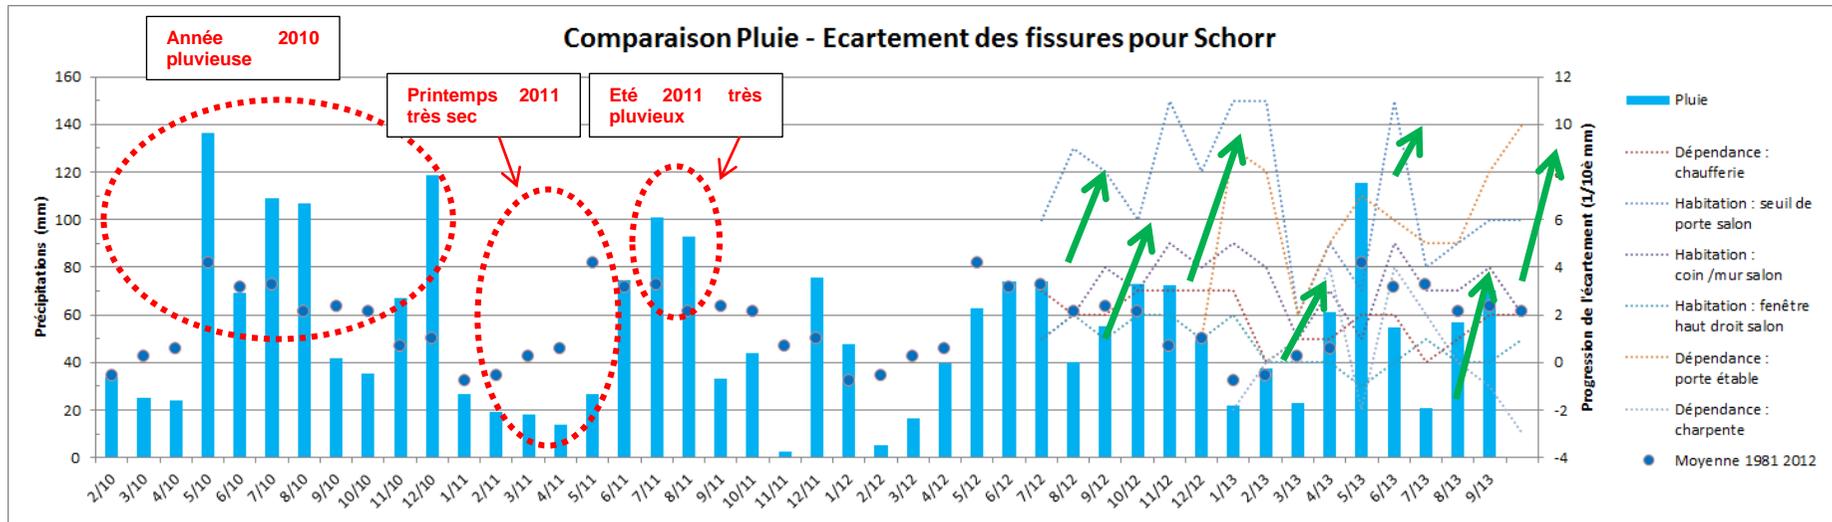
Figure 33 – Histogramme des précipitations mensuelles et des moyennes mensuelles à Strasbourg-Entzheim (données Météo-France), et corrélation avec l'ouverture des fissures sur l'habitation Schorr

Il semble apparaître une influence de la pluviométrie sur l'aggravation des fissures avec un décalage de 4 semaines sur l'habitation Schorr ; cela semble assez net. Les mois fortement pluvieux sont suivis le mois suivant d'une extension plus forte des fissures. Le décalage serait plutôt de deux semaines sur l'habitation Schmitz. Ici, la corrélation est moins certaine. Deux témoignages vont dans le sens de ces hypothèses : M. Matjeka affirme que les fissures s'ouvrent 3-4 jours après un fort épisode pluvieux, M. Schorr évoque plutôt 8-10 jours de délai. M. Schmitz, en revanche, n'a pas remarqué de corrélation.

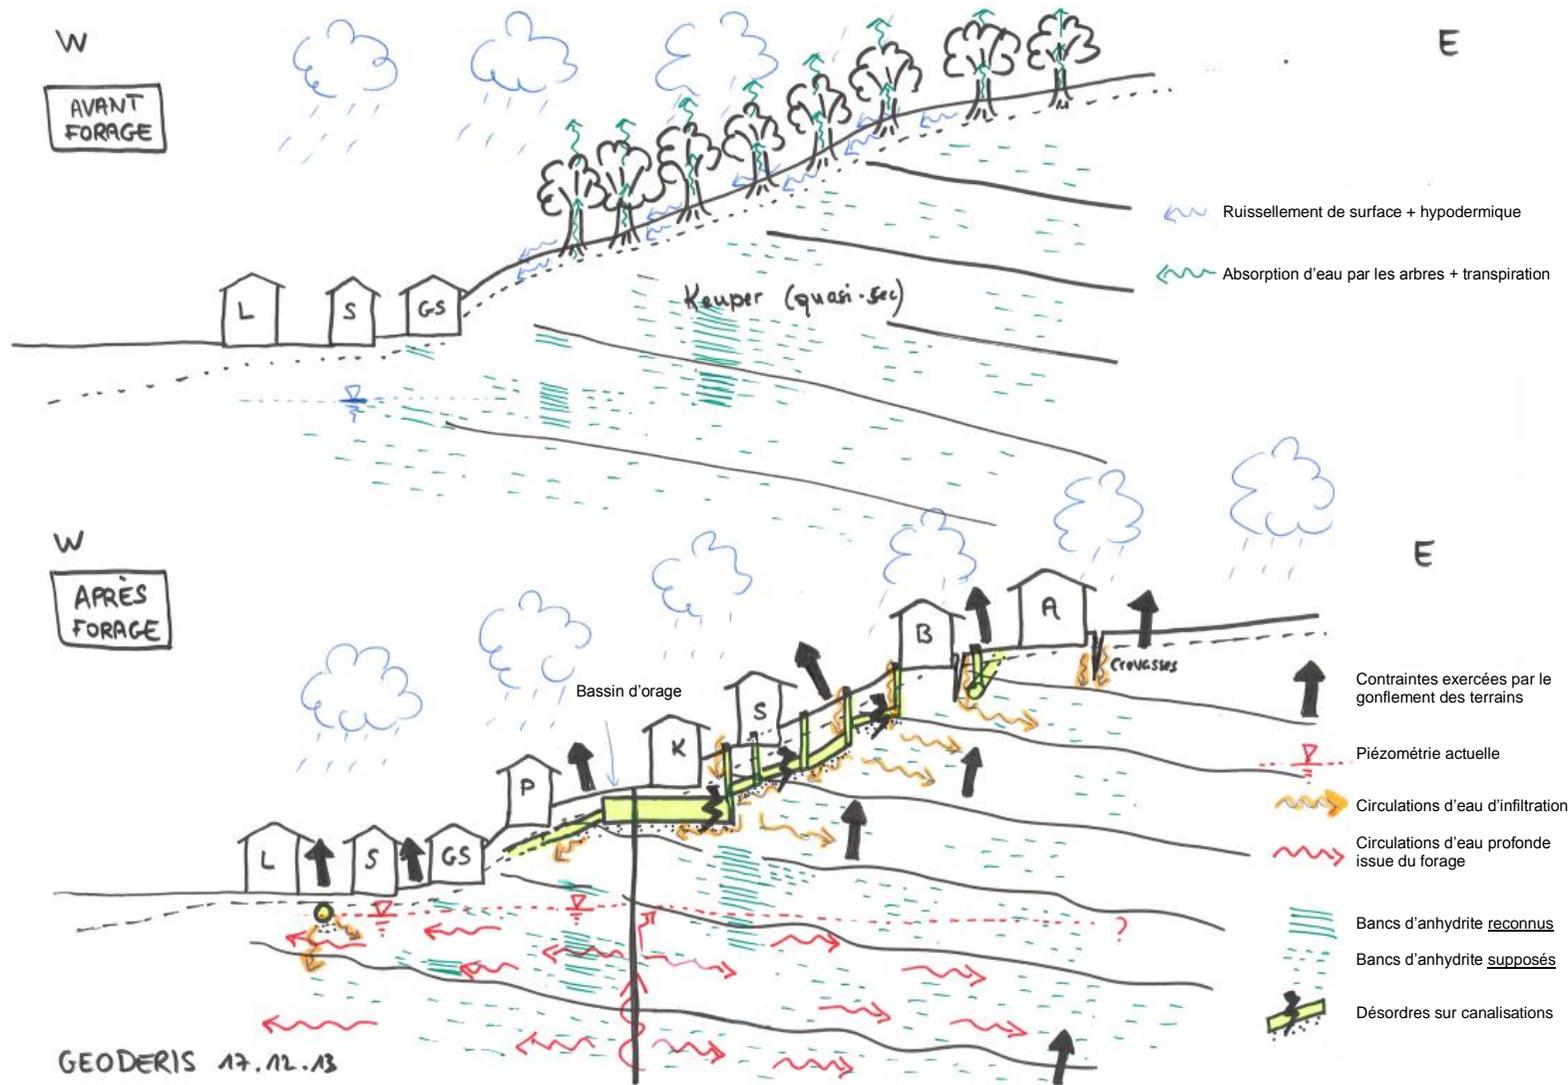
Figure 35 – Schéma conceptuel des écoulements des eaux de surface et des eaux souterraines « avant/après » l’abattage du verger, la construction du réseau d’assainissement, sa déstructuration, la construction du lotissement et la réalisation du forage

En résumé, la Figure 35 ci-après résume conceptuellement les situations des écoulements d'eau avant et après l'abattage du verger, la construction du lotissement et celle du réseau d'assainissement, puis sa déstructuration, et la foration du forage géothermique, telles que décrites plus haut.

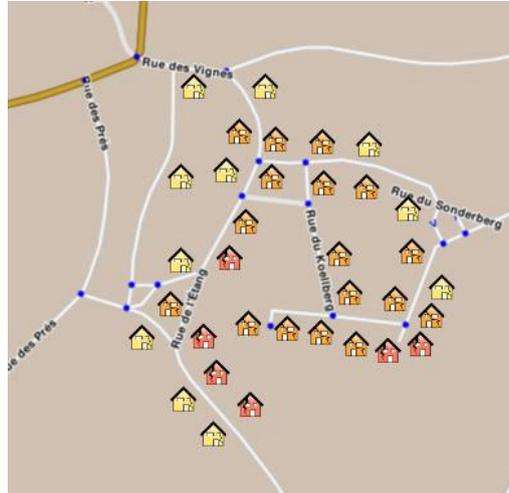
Figure 37 – Localisation et intensité des désordres subis par les habitations à Lochwiller (fourni par un habitant, non vérifié dans sa totalité - octobre 2013)

La carte ci-après, qui présente les dates d'apparition des désordres chez les habitants avec qui nous avons pu nous entretenir, montre clairement une propagation des désordres à partir du secteur de l'impasse du Koelberg, où se localise le forage, mais également le réseau de canalisations qui s'est trouvé déstructuré à plusieurs reprises. La propagation des désordres dans l'espace et dans le temps se produit au vu des dates disponibles, vers l'est, vers le nord-est et vers le nord. Par ailleurs, vers le sud, les terrains sont occupés par de la prairie et quelques arbres, ce qui ne permet pas non plus d'observer des désordres. Un témoignage par courriel d'un habitant de la rue du Sonderberg nous est toutefois parvenu, évoquant une propagation récente (fin 2013) de désordres sur la rue des Cigognes et le haut de la rue du Sonderberg. Un schéma reproduit ci-après et daté d'octobre 2013 nous a été envoyé par cette même personne et fait état de fissures sur des habitations au sud-ouest du forage. Cela n'a pas pu être vérifié dans le délai imparti.

Quoiqu'il en soit, il apparaît par les mesures de nivellement que le phénomène est maximum au nord-est du forage, soit dans la direction du pendage des couches géologiques (c'est-à-dire dans la direction de leur inclinaison). De plus, il semble se propager également vers le nord-est ; c'est ce qui ressort de la chronologie d'apparition des désordres que nous avons pu reconstituer. D'autres directions de propagation apparaissent également (cf. Figure 38).
