Projet de travaux
sur 8 bâtiments à
Robert-Espagne
(55) – passage
d'expertise

Office Public de l'Habitat de
la Meuse
Janvier 2024

Vérification de
présence d'oiseaux
ou de chauves-souris

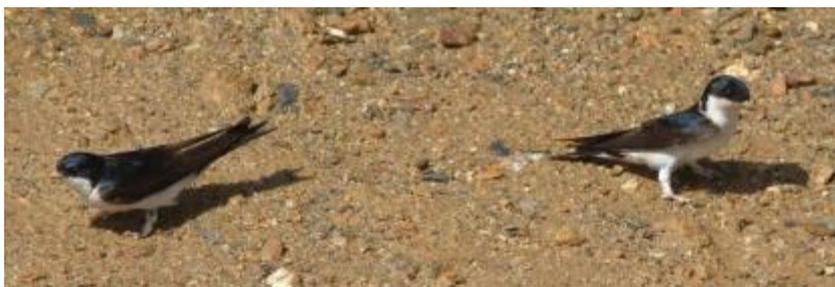
Hirondelles de fenêtre (*Delichon urbicum*)

Lors de la prospection 29 nids d'Hirondelle de fenêtre (*Delichon urbicum*) dont 6 en partie détériorés ont été observés sur les façades de bâtiments ainsi que plus de 150 traces de tentatives de construction de nids d'Hirondelle de fenêtre. Un nid de Tourterelle turque (*Streptopelia decaocto*) a également été trouvé et des Moineaux domestiques (*Passer domesticus*) ont été observés se faufiletant sous une toiture, l'espèce est donc considérée comme nicheuse sous la toiture du bâtiment.
