Projet d'isolation  
par l'extérieur et de  
rénovation de  
toitures de 3  
bâtiments à  
Villerupt (54) –  
passage  
d'expertise

Meurthe & Moselle HABITAT  
Novembre 2023

Vérification de  
présence d'oiseaux  
ou de chauves-souris

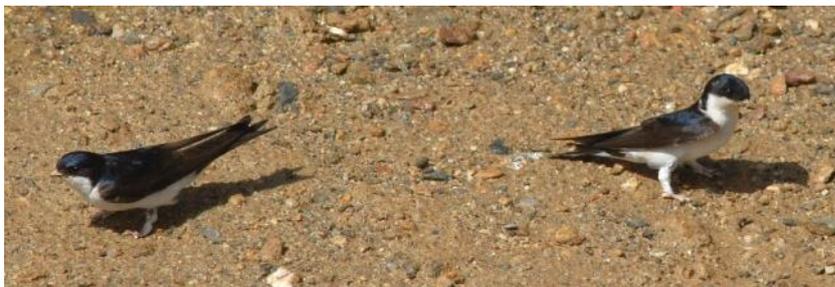
La résidence A. Lebrun doit faire l'objet de travaux (révision de la toiture et démolition des souches de cheminées et dépose du bardage existant puis mise en place d'une isolation thermique par l'extérieur (ITE)). Il présentait **4 nids d'Hirondelle de fenêtre** (*Delichon urbicum*) au niveau de deux façades.

Hirondelles de fenêtre (*Delichon urbicum*)

Les travaux prévus vont provoquer la destruction d'au moins **quatre nids d'Hirondelle de fenêtre.**

**Les nids et les individus de cette espèce sont protégés par la loi. Une demande de dérogation va donc être nécessaire et devra être obtenue avant le début des travaux. Dans ce cadre, des mesures de type ERC (Évitement, Réduction et Compensation) devront être mises en œuvre. Une des principales mesures de compensation sera la mise en place de nids artificiels (8 au minimum).**
