MRN AQC Région Grand-Est

TEMPÊTE DENNIS

TEMPÊTE CIARA

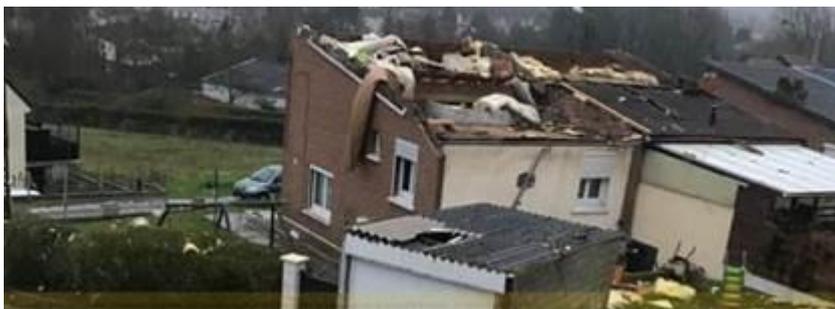
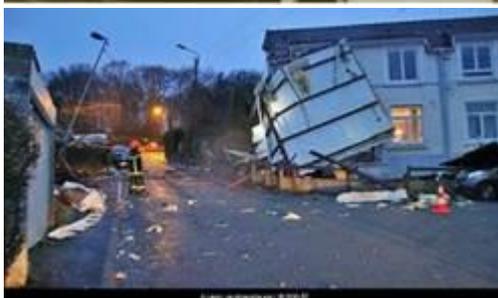
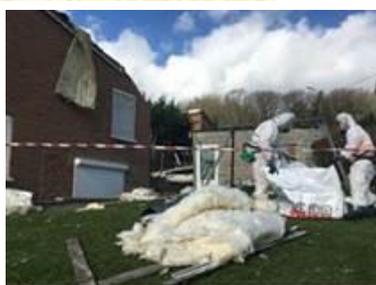
16 février 2020 18h00 – Liévin 62800 – Rue Sully Prud'homme - Tempête DENNIS et tornade probable – 2 toitures de maisons arrachées et plusieurs maisons endommagées

Désamiantage en cours

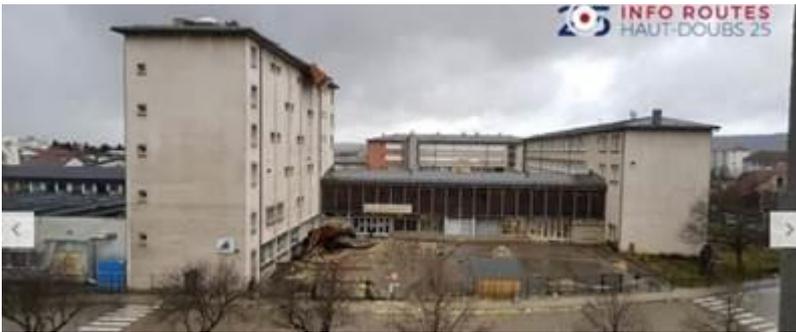
10 février 2020 06h30 – Pontarlier 25300 – Tempête CIARA – LEP toussaint Louverture / Arrachement de 400 m² de toiture

La toiture du LEP Toussaint Louverture à Pontarlier a été arrachée pendant la tempête Ciara. / © Jean-Louis Sarrasin - FTV
