Commission de suivi de site du 27 octobre 2022

Analyses des impacts de la suspension des travaux sur les ouvrages en cours d'exécution

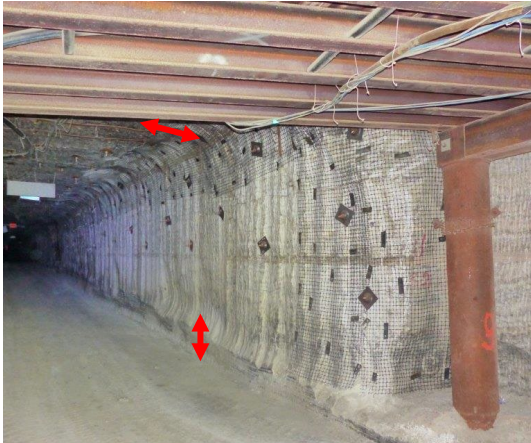
Remise au gabarit de la voie AJ1 T

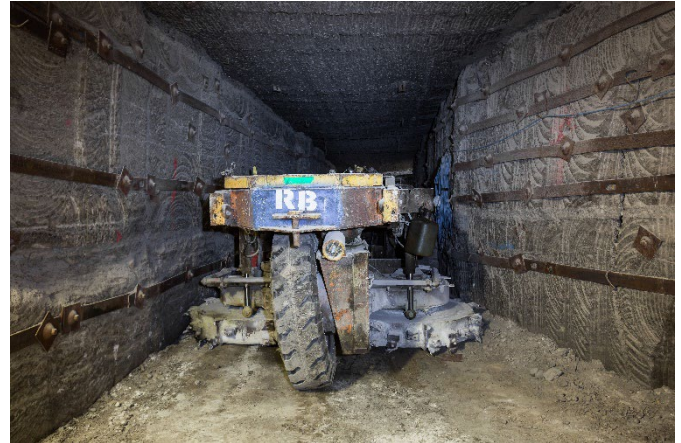
Rabasseneuse

Renforcement AJ1D par remplissage de la zone au coulis

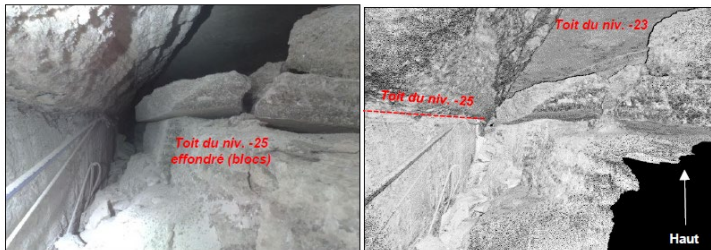
Figure 19 : Vue en direction du forage N°4 depuis le forage N°3bis (en couleurs réelles à gauche et en intensité à droite)

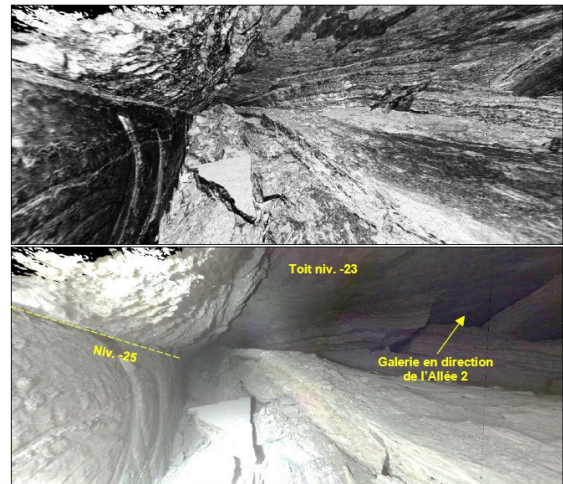
Figure 11 : Vue depuis le forage N°5 en direction du forage N°6 (vue par intensité en haut et en couleurs réelles en bas)

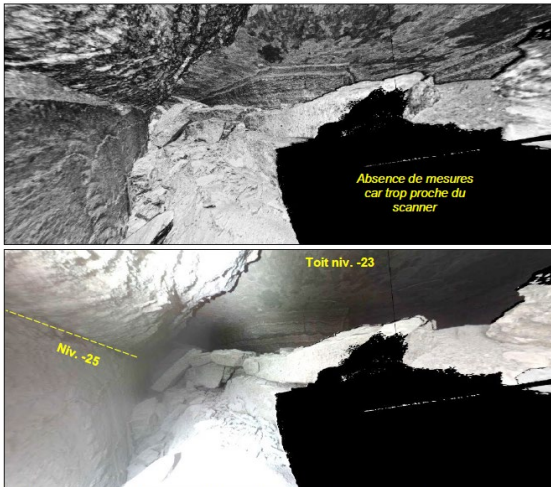
Figure 12 : Vue depuis le forage N°6 en direction du forage N°7 (vue par intensité en haut et en couleurs réelles en bas)

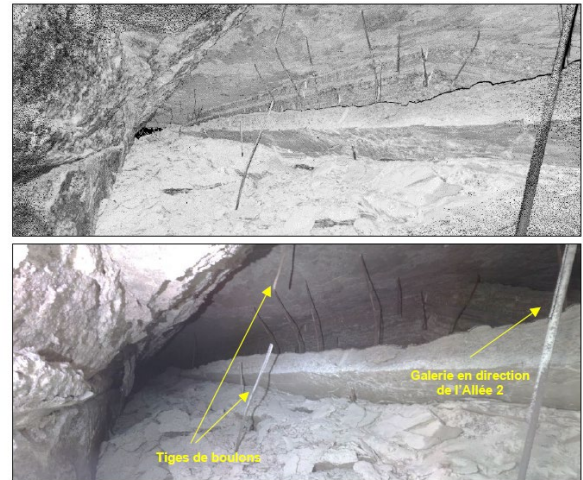
Figure 13 : Vue depuis le forage N°8 en direction du forage N°9 (vue par intensité en haut et en couleurs réelles en bas)

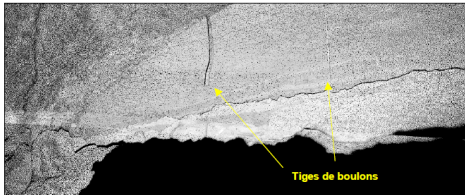
Figure 32 : Vue depuis le forage N°9 en direction du forage N°10 (vue par intensité)
