Mission sur le site les 26, 27, 28 septembre 2016 et 10, 11 octobre 2016

**MDPA EXPERTISE DES TRAVAUX DE DESTOCKAGE PARTIEL
DES DECHETS (Octobre 2016)**

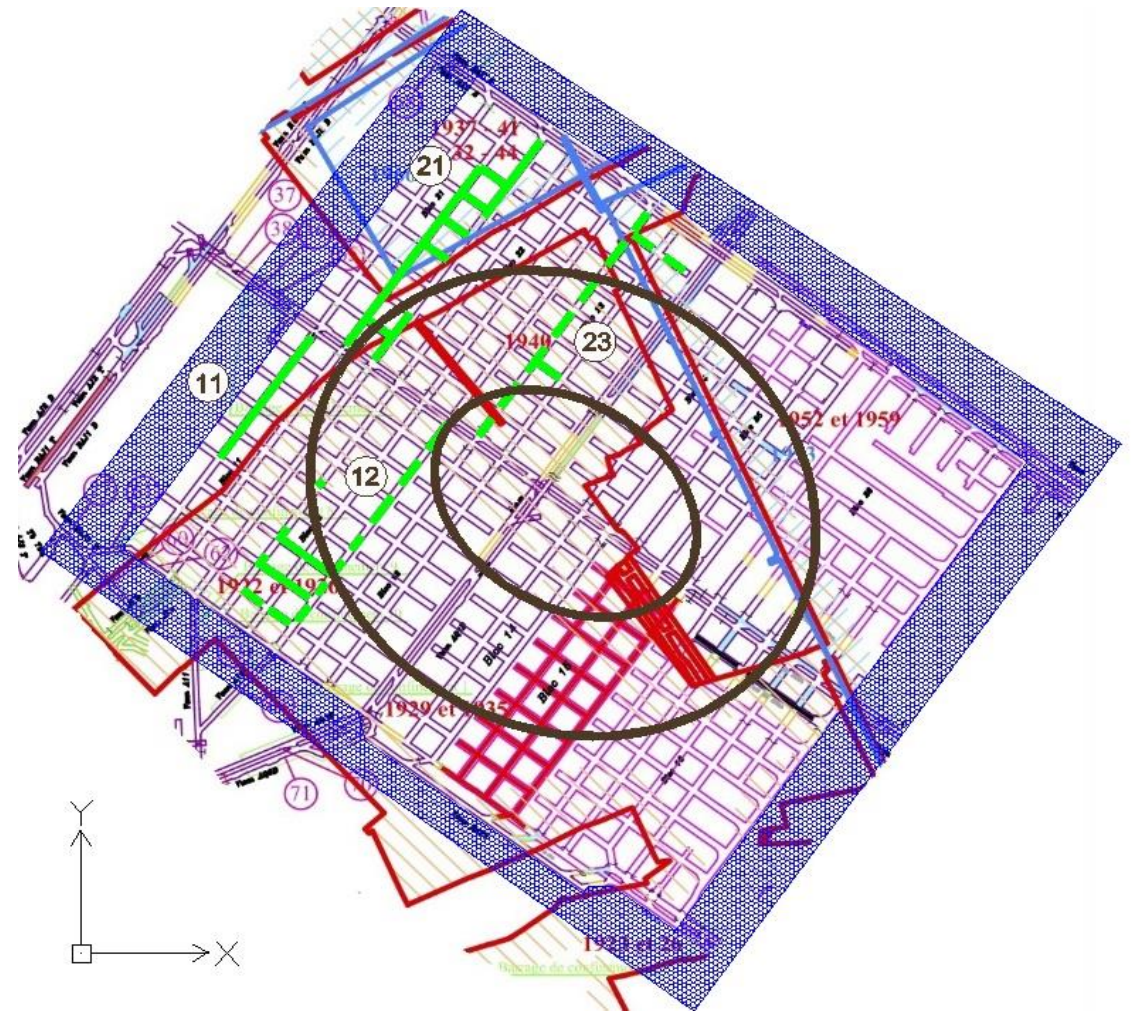
**Schéma de déformation de la
plaque du toit appuyée sur
les bords des panneaux de
stockage**

**Contraintes plus élevées
au centre**

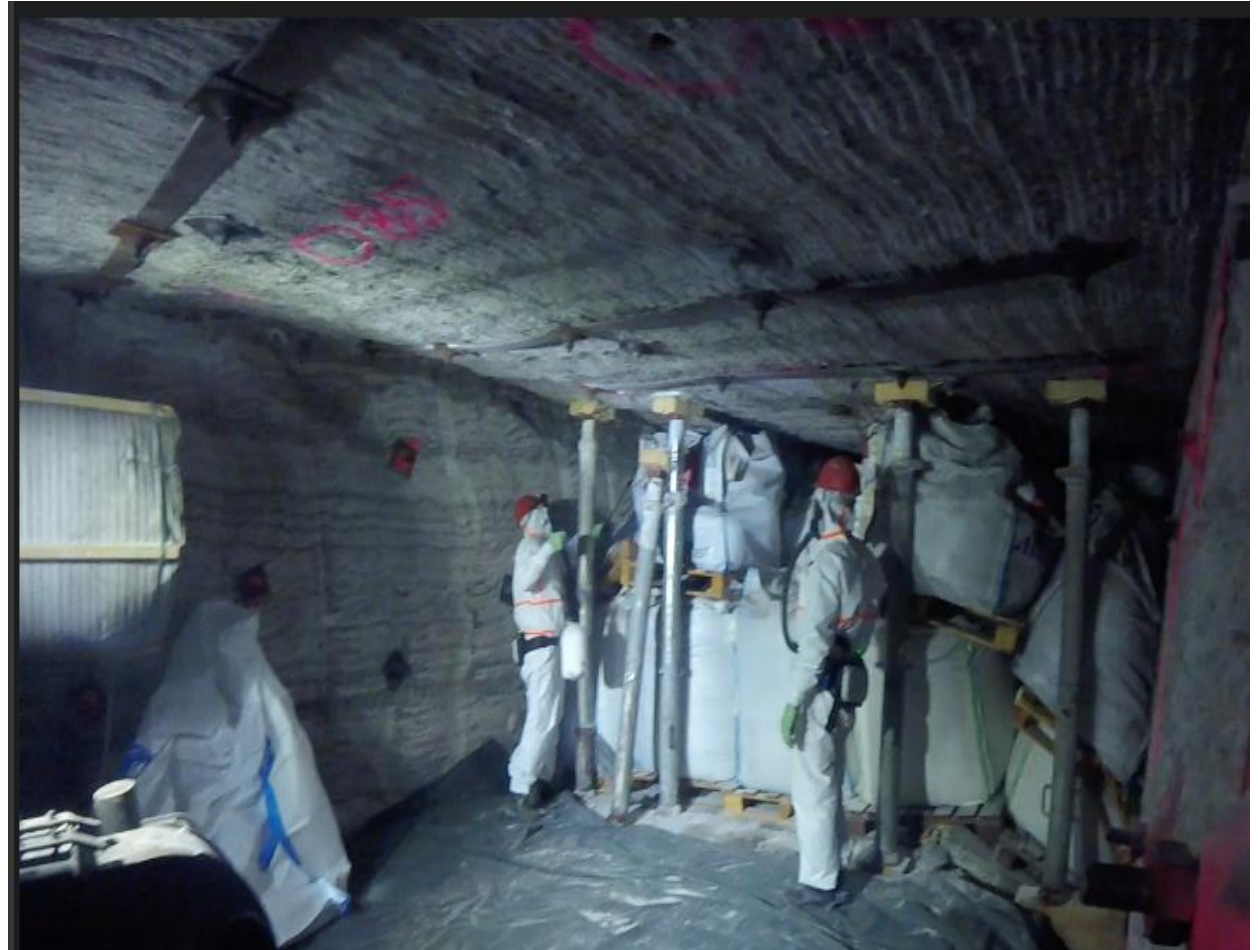
- **Déstockage Protection individuelle par ventilation assistée**
- **Risque accru (épanchage...)**
Adduction d'air trop contraignante
- ⇒ **appareils isolants type : DRÄGER PPS BG4+**
