MISSION DE MAITRISE D'ŒUVRE - PHASE PROJET
Travaux de réfection du pont de fossé du blanc pain
- Commune de Baslieux -

Notice présentation de projet

N° Affaire DEGIS : DEV-24-115

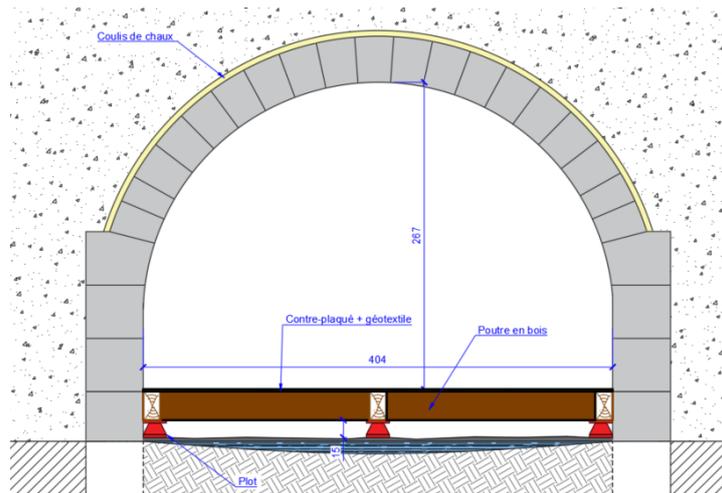
Exemple de platelage de protection du ruisseau

La recommandation écologique pour cet ouvrage est d'interdire tout passage d'engins et de limiter au maximum le piétinement dans le ruisseau durant les travaux. Ainsi, pour assurer une protection optimale des concrétions calcaires, nous prévoyons d'installer des plots supportant des madriers en bois. Ces madriers accueilleront un contreplaqué épais recouvert d'un géotextile, formant un platelage rigide et étanche, conçu pour préserver efficacement les formations naturelles.

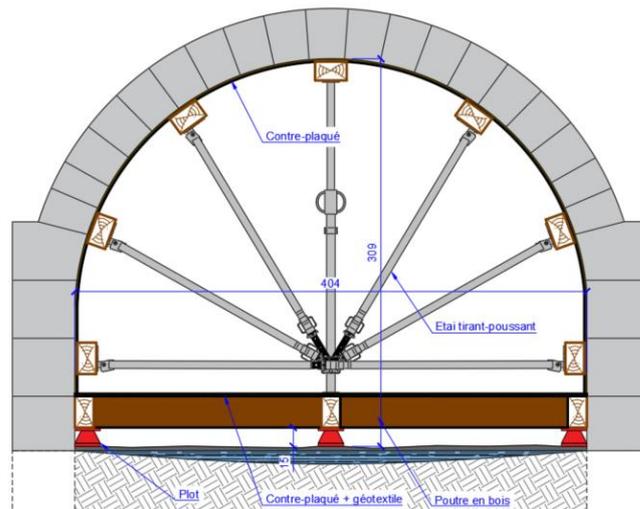
Exemple d'étalement de la voûte

La méthode envisagée consiste à habiller la voûte avec un contreplaqué maintenu par des madriers en bois, fixés à l'aide de tirants-poussoirs métalliques. Ces tirants reposeraient sur un platelage rigide conçu pour protéger le lit du ruisseau.

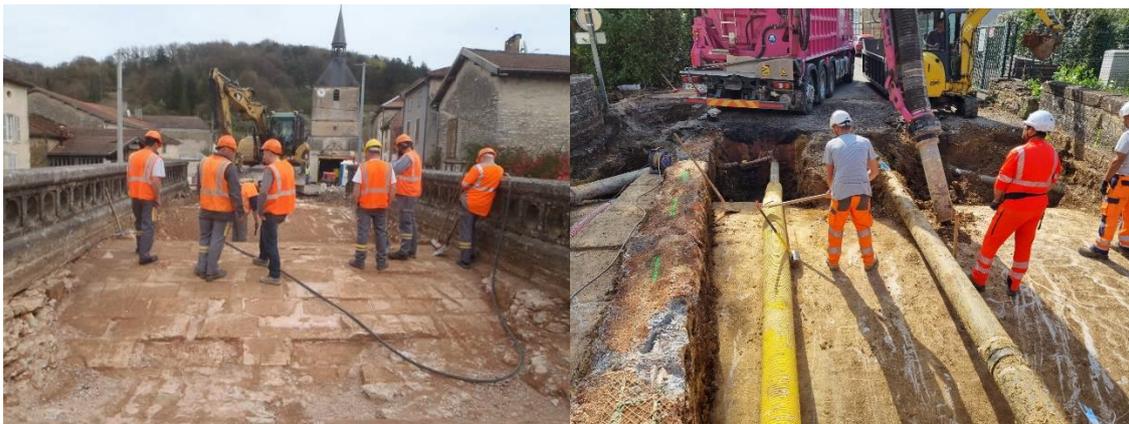
Exemple décaissement sur voûte

Les matériaux de remplissage (enrobés, remblais) sur l'ouvrage seront décaissés jusqu'au dégagement des voûtes.

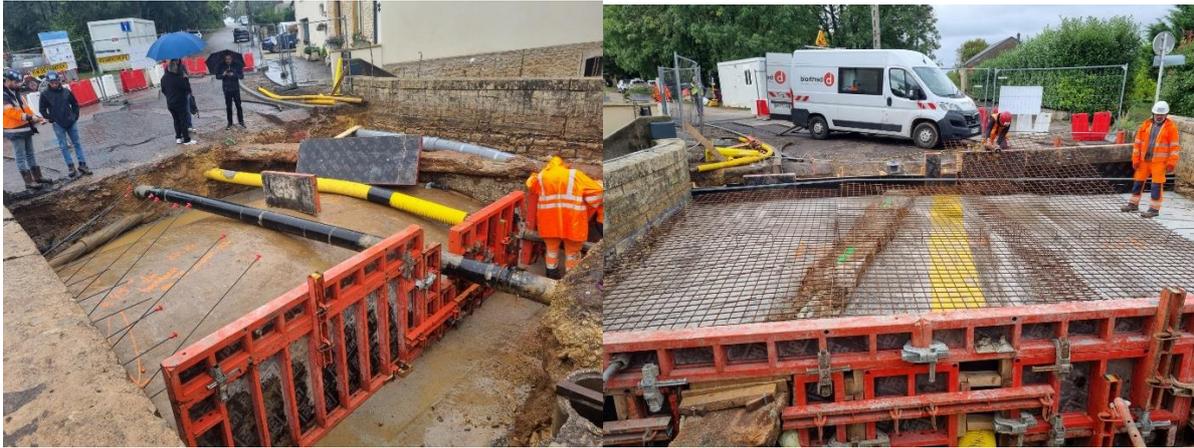
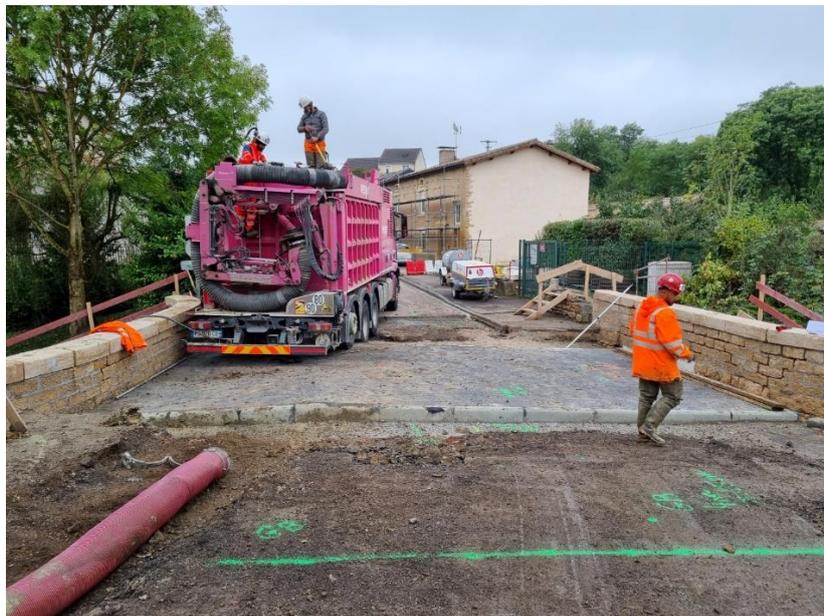
Exemple dalle de repartition sur voûte

Une fois le remplissage achevé, une dalle de répartition armée de 30 cm d'épaisseur sera coulée. Cette dalle servira de base solide pour l'étanchéité de l'ouvrage.

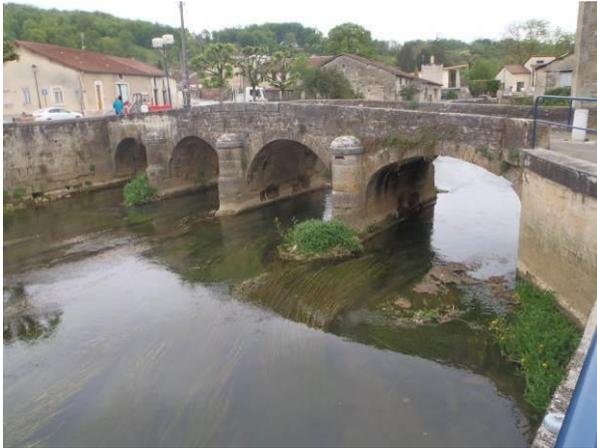
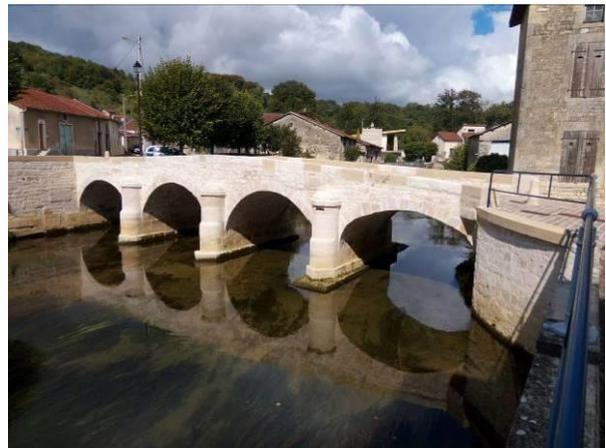
Exemple de Nettoyage de parements

Après nettoyage, un produit hydrofuge inerte sera appliqué sur les parements afin d'assurer une protection pérenne.

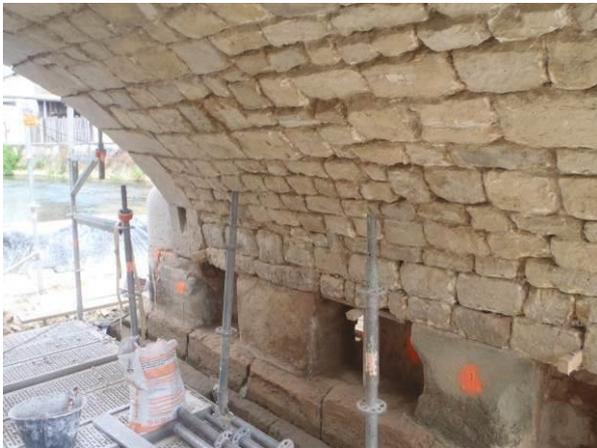
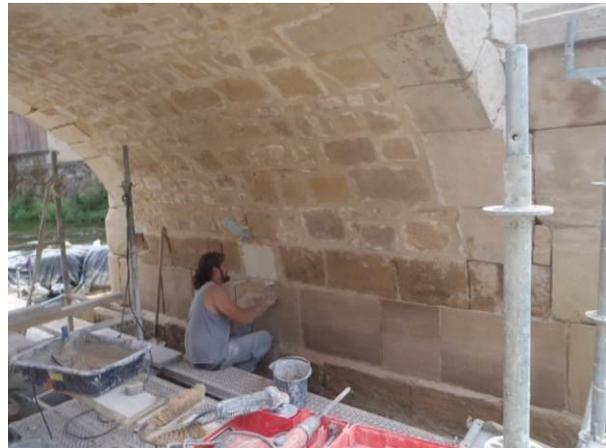
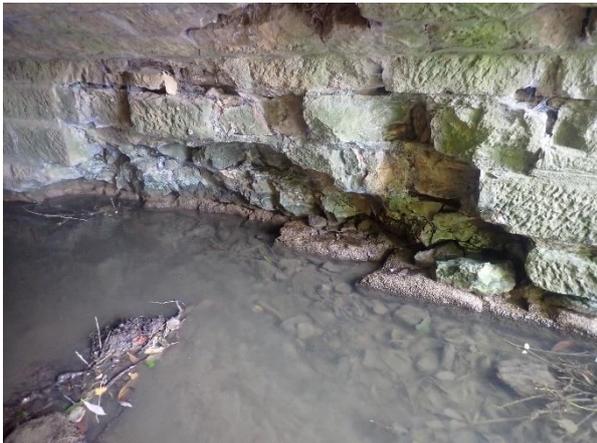
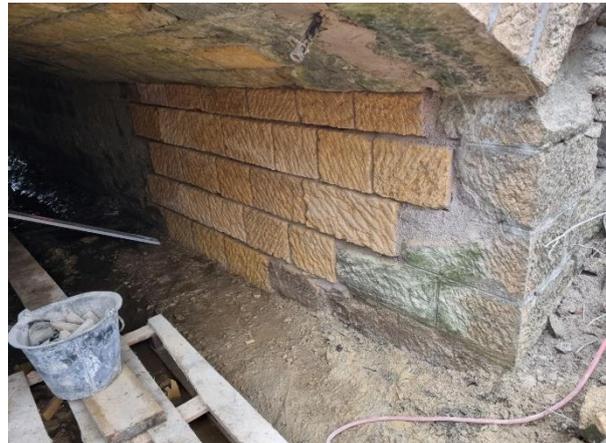
AvantExemple de greffe de pierresAprès

Un constat sera fait sur site afin de repérer les pierres fortement dégradées et/ou manquantes et procéder à leur remplacement ou à la réalisation d'une greffe.

Les joints friables seront dégarnis et refaits dans le respect des règles de l'art.
