COMMUNE DE HAROL

RAPPORT DE VISITE D'ÉVALUATION

Pont rue des Grands Jardins
(N°233P06)

Cotation IQOA = 3 U

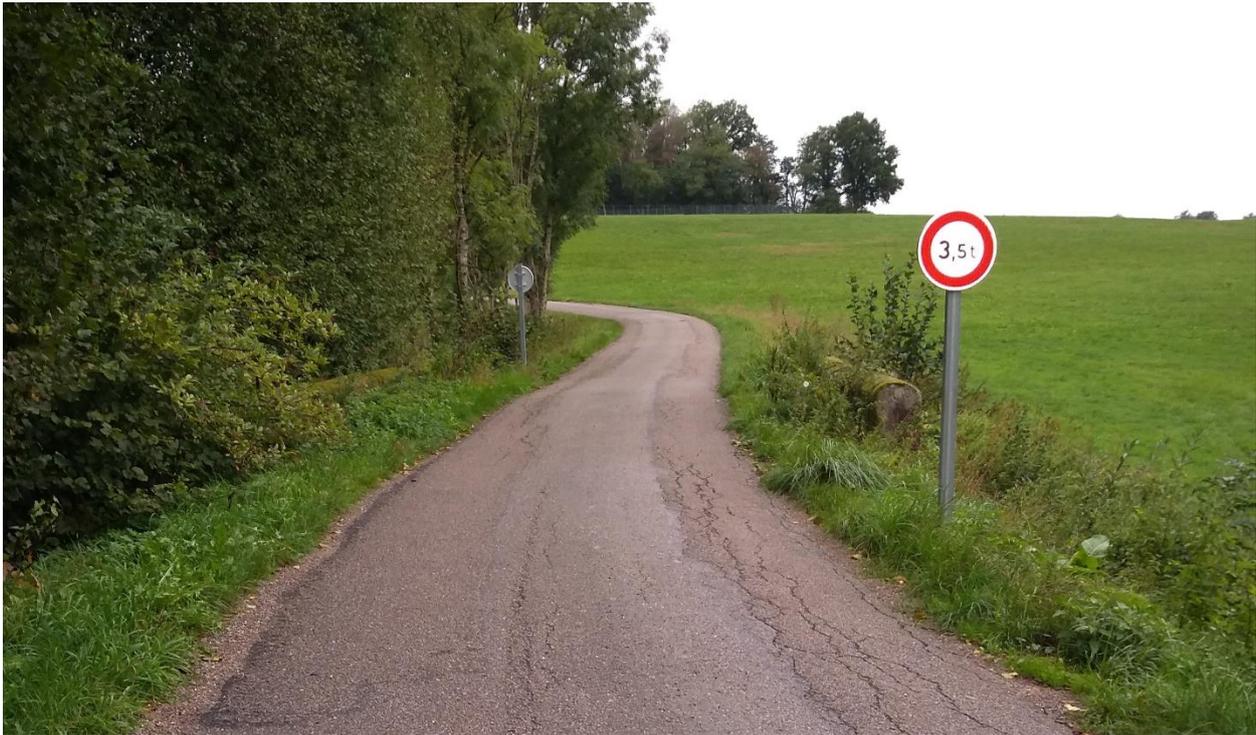
Vue en plan :

Chaussée faïencée, orniérage en rive, léger ressaut au droit de la clé de voute,.
Végétation abusive

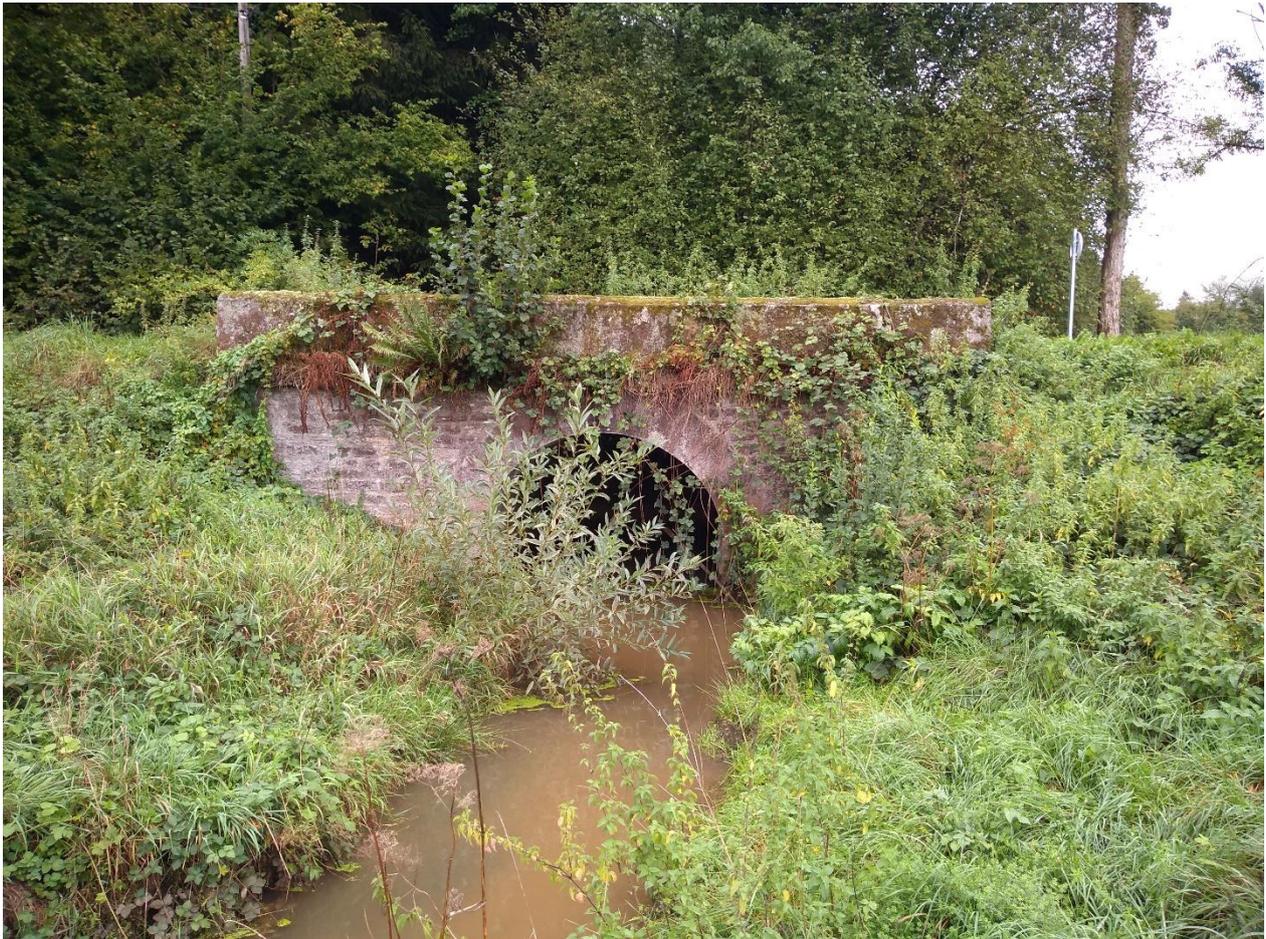
Elevation amont

- Les bandeaux amont et aval se décollent (fractures importantes entre le corps de voute et le bandeau, et fissures de la voute). Il se peut que le déversement des murs en retour entraîne avec eux les bandeaux.

- On devine une fissuration transversale en clé de voute avec léger décrochement (2 fissures dans joints des bandeaux visibles côté aval).
- Le corps de voute n'est plus jointoyé, avec des traces d'humidité. Ce désordre est causé par une absence d'étanchéité, qui combiné avec le décollement de bandeaux provoque la chute d'une pierre en clé de voute amont.

Décrochement de bandeau amont et chute de pierre du corps de voute

Fracture typique d'un décrochement de bandeau

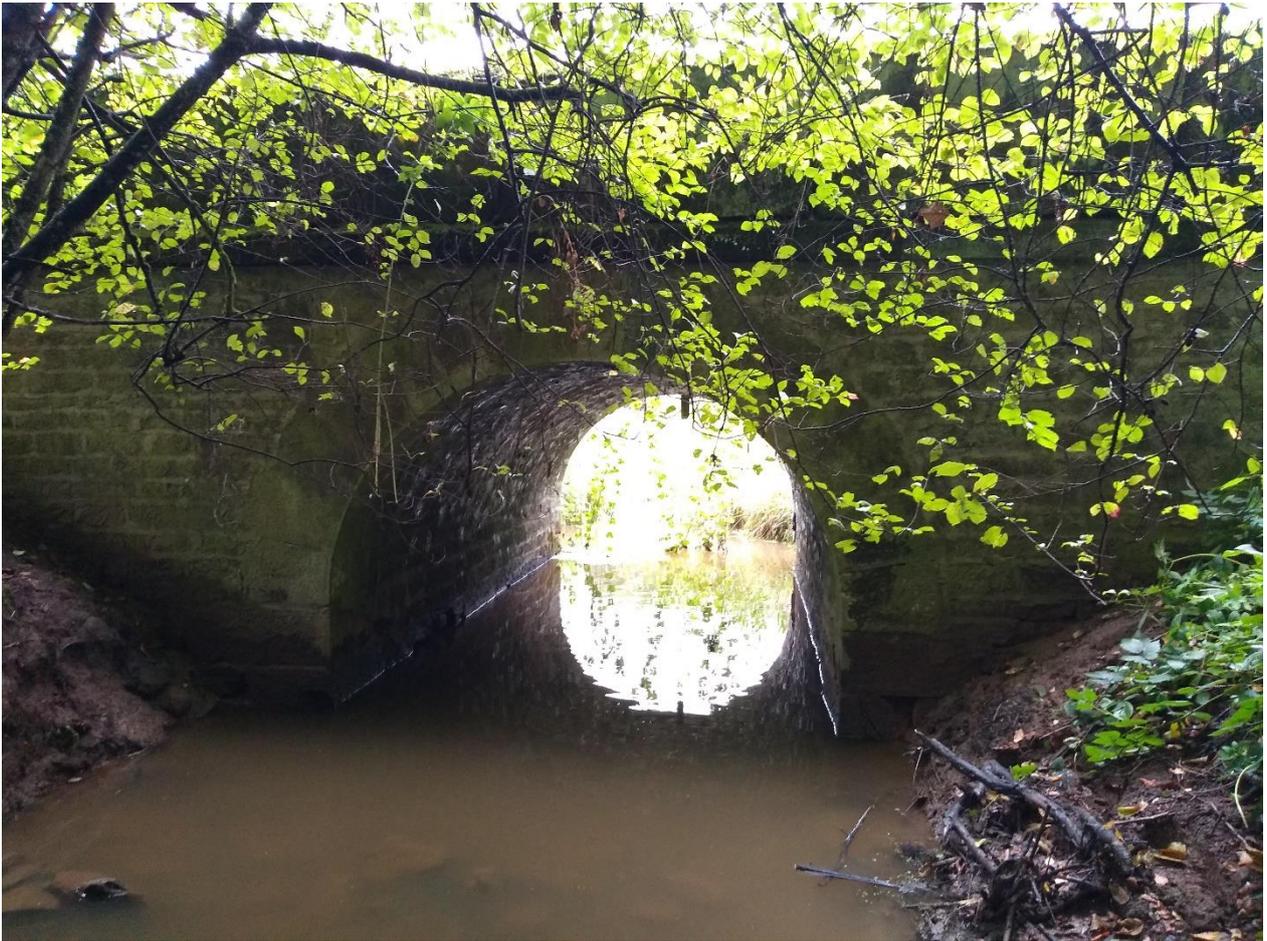
Élévation aval

- Les murs tympan et en retour amont et aval sont constitués de pierres de qualité, et jointoyées. Toutefois, ils déversent. (Défaut d'aplomb, à rapprocher des défauts des parapets)

Déversement des murs en retour et parapets aval

Dans cette attente, la limitation à 3.5T est à maintenir en place. Pour prévenir une aggravation des désordres sur les murs en retour et tympans, on pourrait centrer la circulation sur l'ouvrage avec un balisage adapté.
