Extension d'une implantation LIDL ENTZHEIM (67)

EXPERTISE ENVIRONNEMENTALE

SUIVI DES MESURES ENVIRONNEMENTALES

BILAN 2016 et 2017

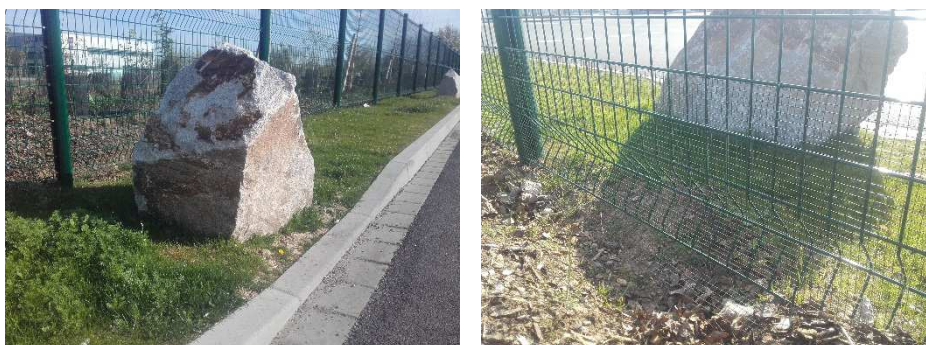
Le passage à petite faune a été aménagé dans la clôture, avec un renforcement par soudure. Cet aménagement apporte entière satisfaction.

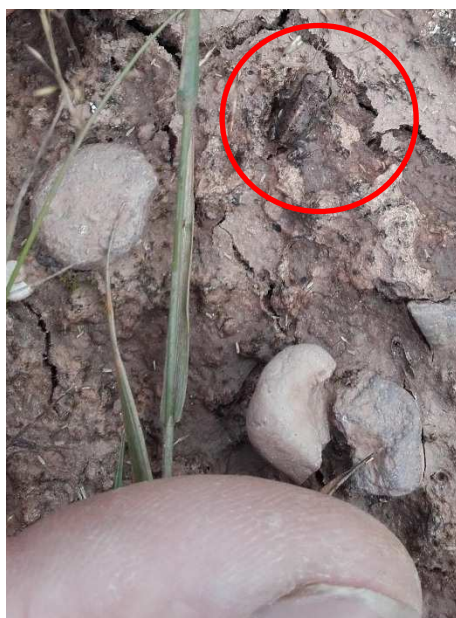
Cette réussite de la reproduction est une bonne nouvelle pour l'espèce et contribue à l'atteinte des engagements de maintien de la population locale dans un état de conservation favorable.

Photographie 6: Minuscule crapelet de Crapaud calamite.

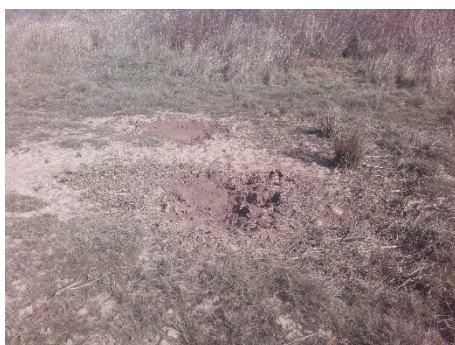
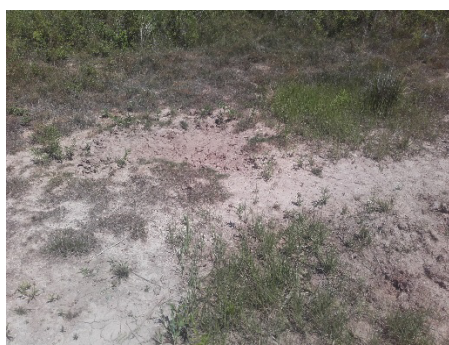
La petite dépression inondable qui servait précédemment de site de reproduction aux crapauds verts/calamites était non fonctionnelle en 2017. Autrement dit, la réussite de la reproduction de 2017 repose entièrement sur le bassin créé.

Figure 7: en mars 2017, les ornières « historiques » sont quasiment à sec et reçoivent la visite de sangliers, puis sont asséchées (juillet 2017).

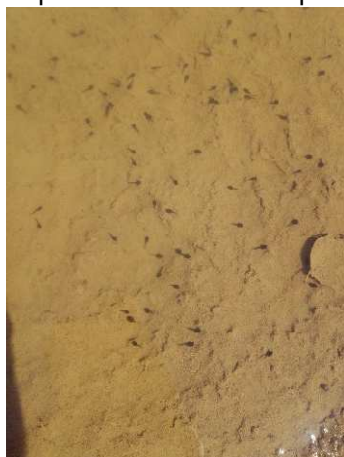
Le 22/06/2017 et le 07/07/2017, plusieurs dizaines (voire centaines) de têtards de Crapaud vert/calamite sont présents dans le bassin.

Photographie 7: têtards noirs caractéristiques du genre *Bufo*. Juillet 2017.

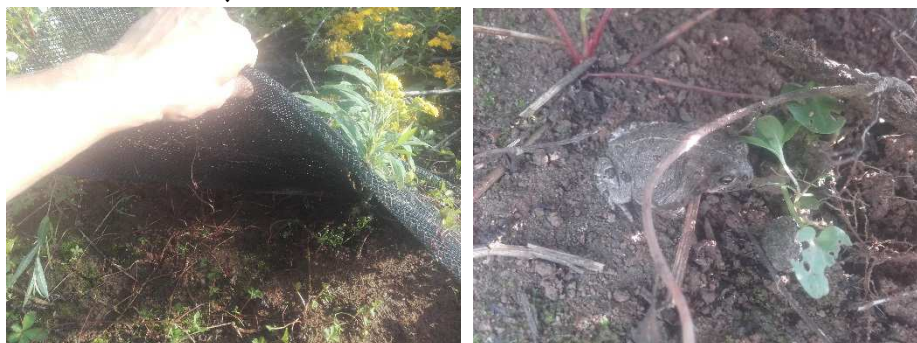
Août : Il n'y a plus aucun têtard de crapaud (contre plusieurs dizaines le mois dernier). L'état du site laisse présager que l'émergence a eu lieu et qu'une partie importante des têtards s'est métamorphosée. La présence de trois juvéniles à proximité du bassin constitue un indice de plus de la réussite de la reproduction en 2017 (même si leur taille semble indiquer qu'ils résultent plutôt d'une émergence antérieure à celle de juillet).

Photographie 8 et suivante: jeune Crapaud calamite réfugié sous un débris plastique.

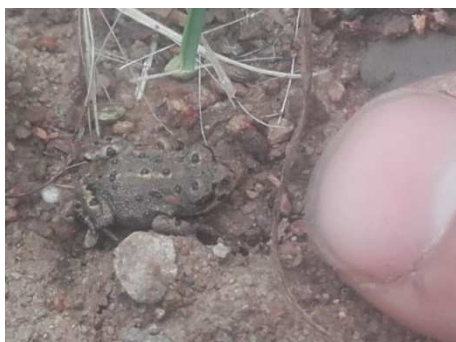
Une trentaine de jeunes crapauds calamite patrouille autour de la mare, prouvant la belle réussite de la reproduction 2017.

Figure 8: très jeune Crapaud calamite issu de la mare (septembre 2017)
