## Dossier de demande de dérogation à l'article L.411-2 du Code de l'Environnement portant sur le pique-prune (*Osmoderma eremita*)

Cette demande s'inscrit dans le cadre d'un projet d'aménagement porté par l'Eurométropole de Strasbourg sur la rue de HOERDT/RDX à Eckwersheim. Il s'agit de réaliser une piste cyclable entre la sortie de la commune pour la raccorder à celle du canal de la Marne au Rhin et de procéder à la déconstruction/reconstruction du pont qui permet de traverser le canal.

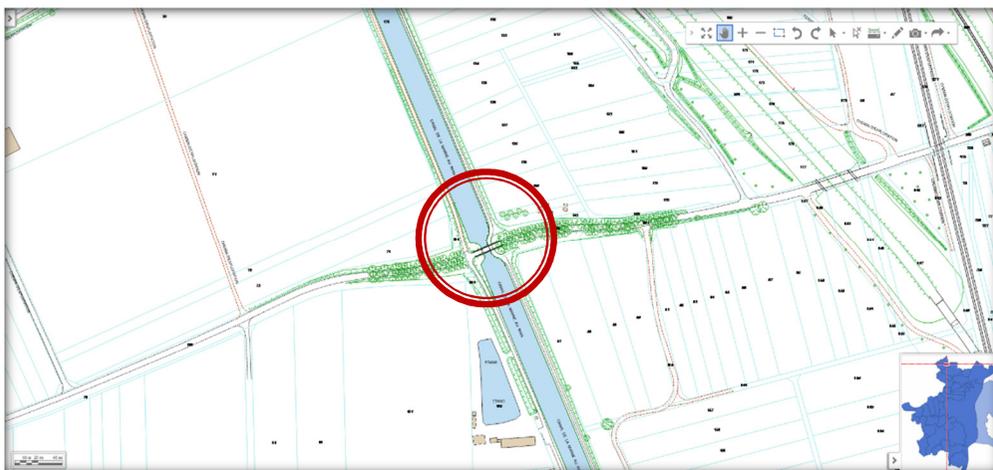
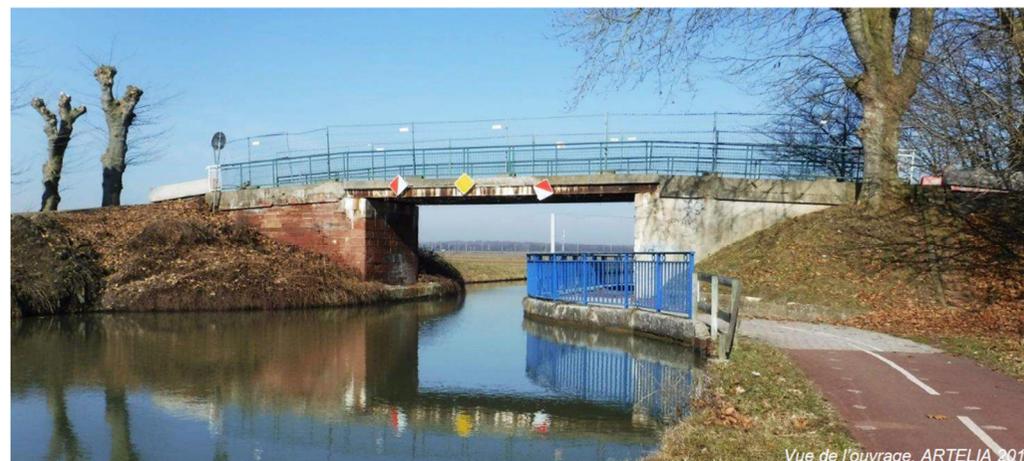
- L'ouvrage d'art

L'ouvrage est très dégradée. Le tablier du pont présente une corrosion très importante et un manque d'assainissement total. L'étanchéité n'est probablement pas présente sur l'ouvrage. Les culées sont notamment très dégradées :

- La culée en moellons (culée ouest) présente des défauts des joints. Une fracture est présente sur les murs en retour. Par ailleurs des infiltrations dues à l'absence de drainage sont présentes.
- La culée en béton armé est en très mauvais état. Elle présente des défauts de drainage avec des traces importantes d'écoulement d'eau. Le béton présente des faïençages importants, ainsi que des épaufrures et des éclats très importants. Des aciers apparents présentent une corrosion importante.

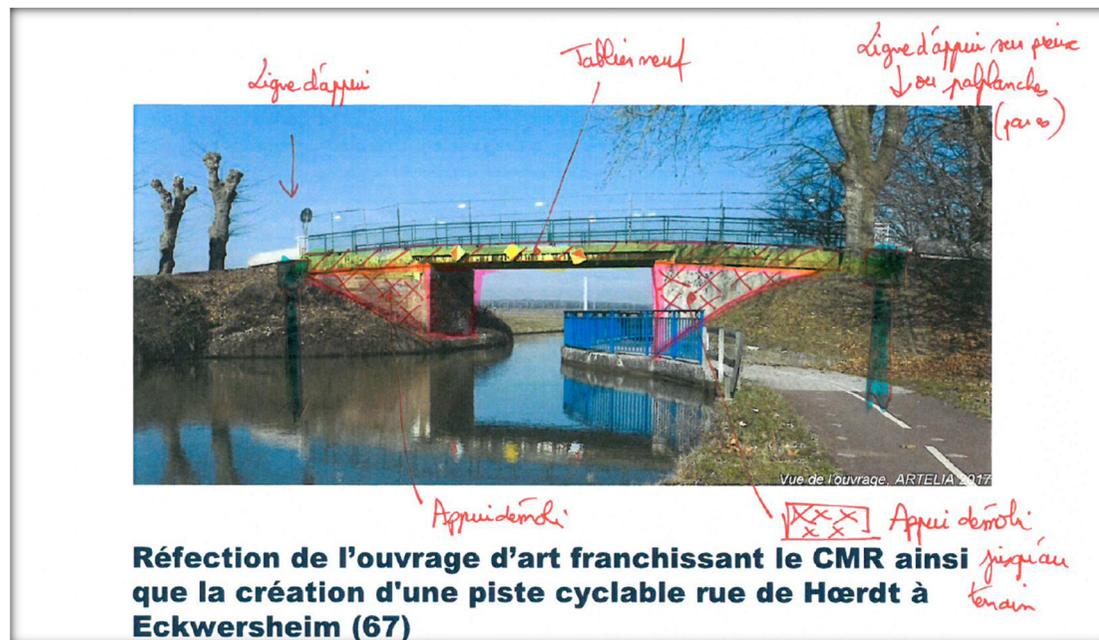
Le principe constructif du pont doit être totalement revu, les culées du pont doivent être reculées et le tablier agrandi et élargi selon le principe ci-contre.

Dimensions OA actuel :  
 Longueur totale : 11.20 m  
 Largeur utile : 4.42 m

Dimensions OA futur :  
 Longueur totale : 25.00 m  
 Largeur utile : 8.00 m

L'ouvrage est globalement agrandi de façon à ménager une largeur suffisante pour la chaussée (5m) et la piste cyclable/trottoir (3m)

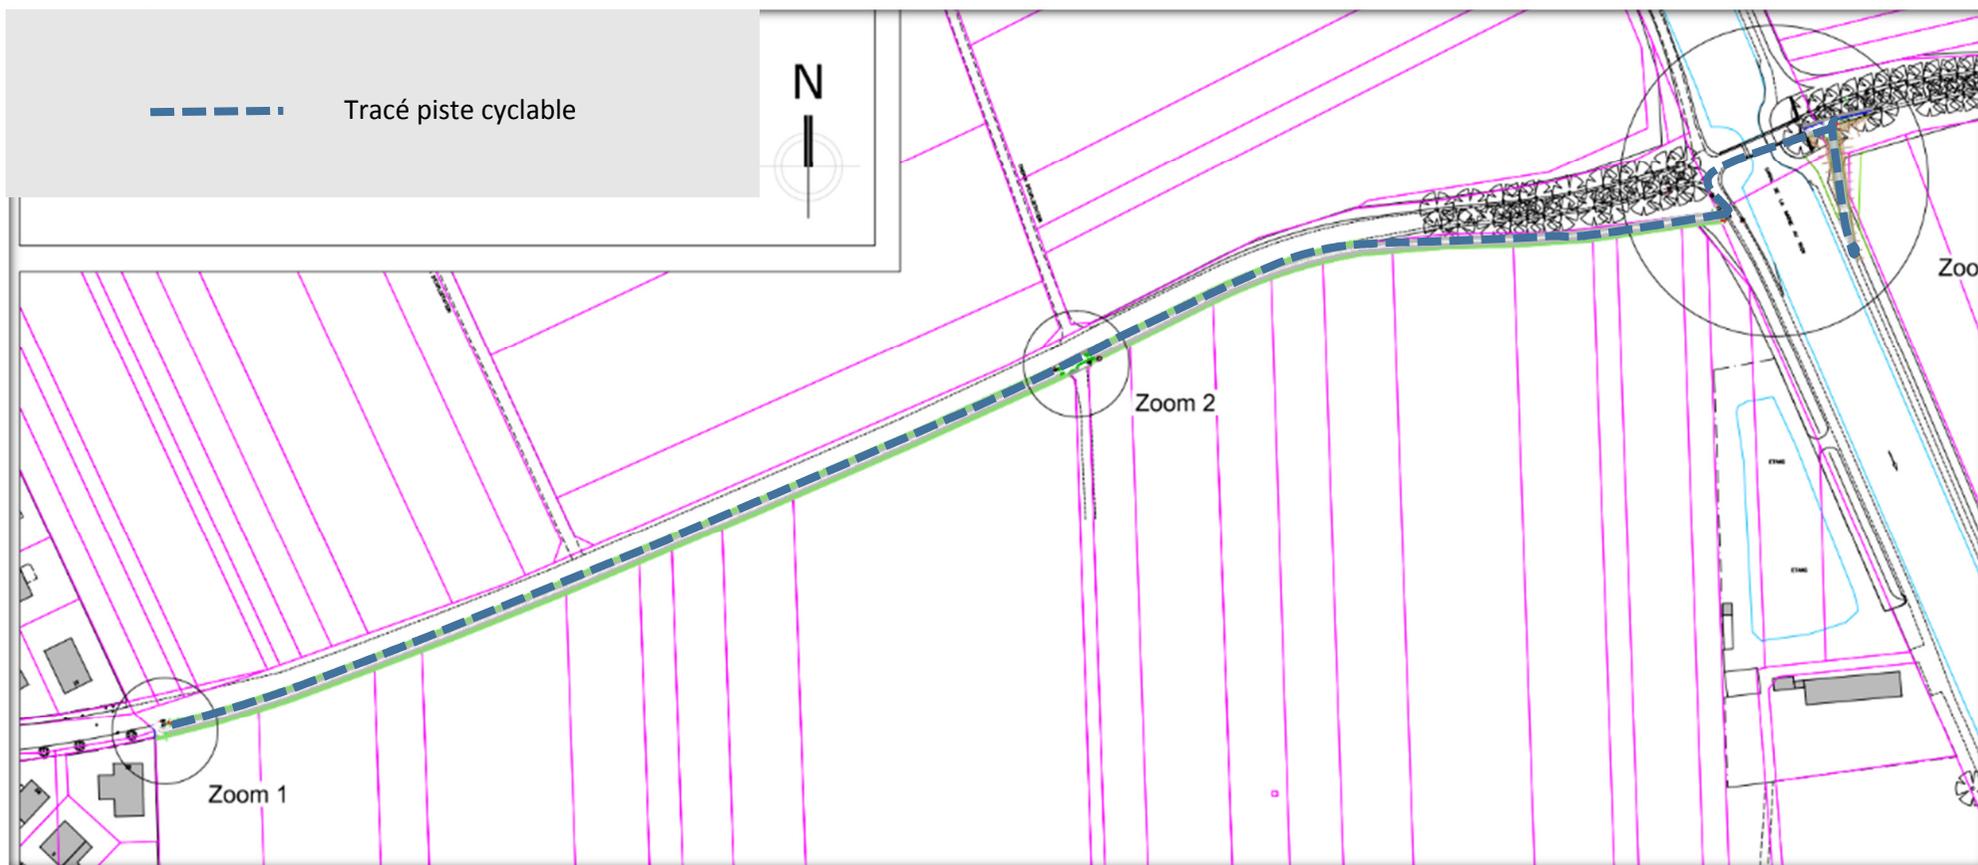
- Le projet de piste cyclable

La piste cyclable a vocation à relier la sortie Est d'Eckersheim à la piste existante qui longe le canal de la Marne au Rhin. Son implantation côté sud de la voie permet d'échapper l'alignement d'arbre qui se situe à l'Ouest du pont, elle rejoint ensuite le pont, le franchit puis se raccorde à la piste existante en contre-bas du pont. **Ce projet sera réalisé suite à celui du pont, en 2020.**

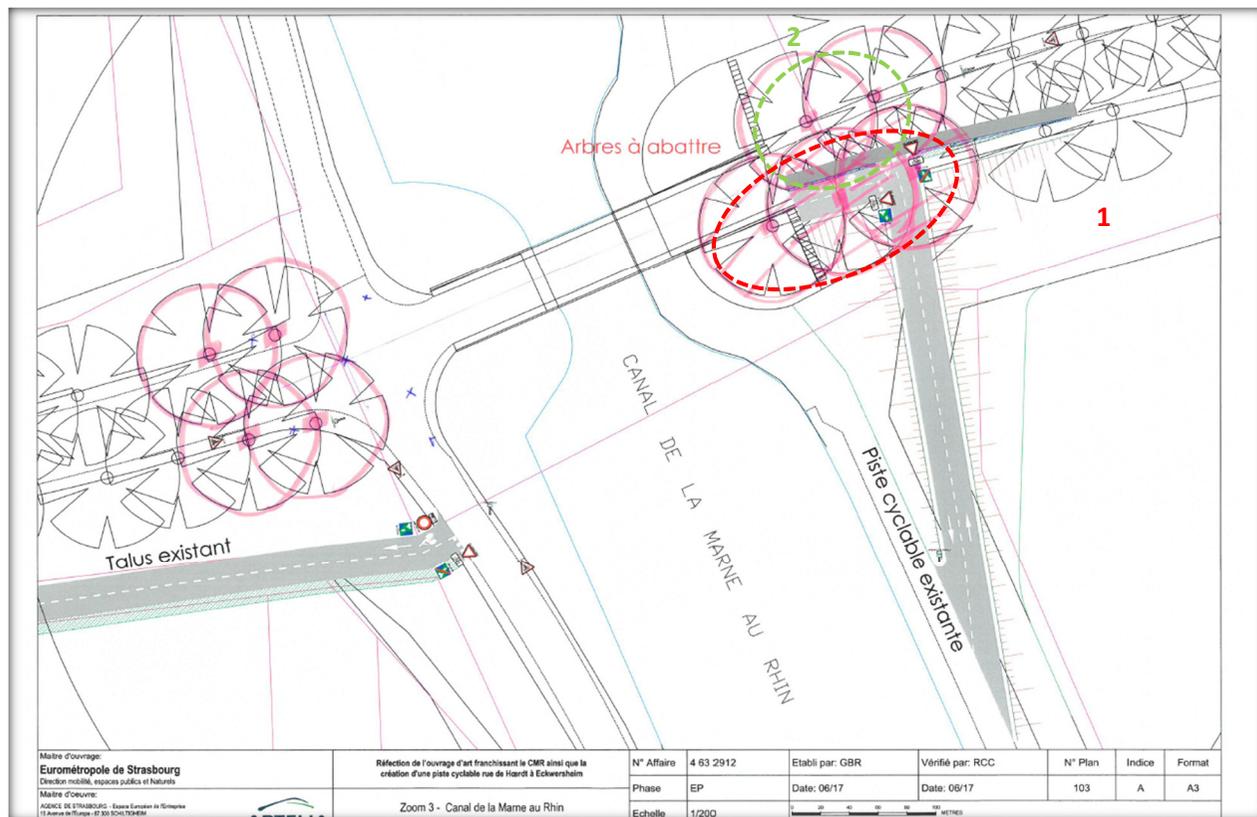
A ce stade des études, les différentes opérations nécessaires à la réalisation des projets impactent l’alignement d’arbres de la façon suivante :

- 3 arbres doivent être abattus dans le cadre de la rénovation du pont et pour le raccordement à la piste cyclable existante (1)
- 1 arbre voire deux seront potentiellement impactés par la réalisation de la dalle de transition qui peut créer des désordres dans le système racinaire (2)

**4 arbres devront donc être abattus pour réaliser ces projets, un cinquième pourrait être concernés si les études concernant l’ouvrage d’art mettent en évidence que les travaux impacteront son système racinaire. Compte-tenu des périodes de fermeture de la voie (entre avril 2019 et décembre 2019), ces travaux préliminaires devront être réalisés au printemps 2019.**

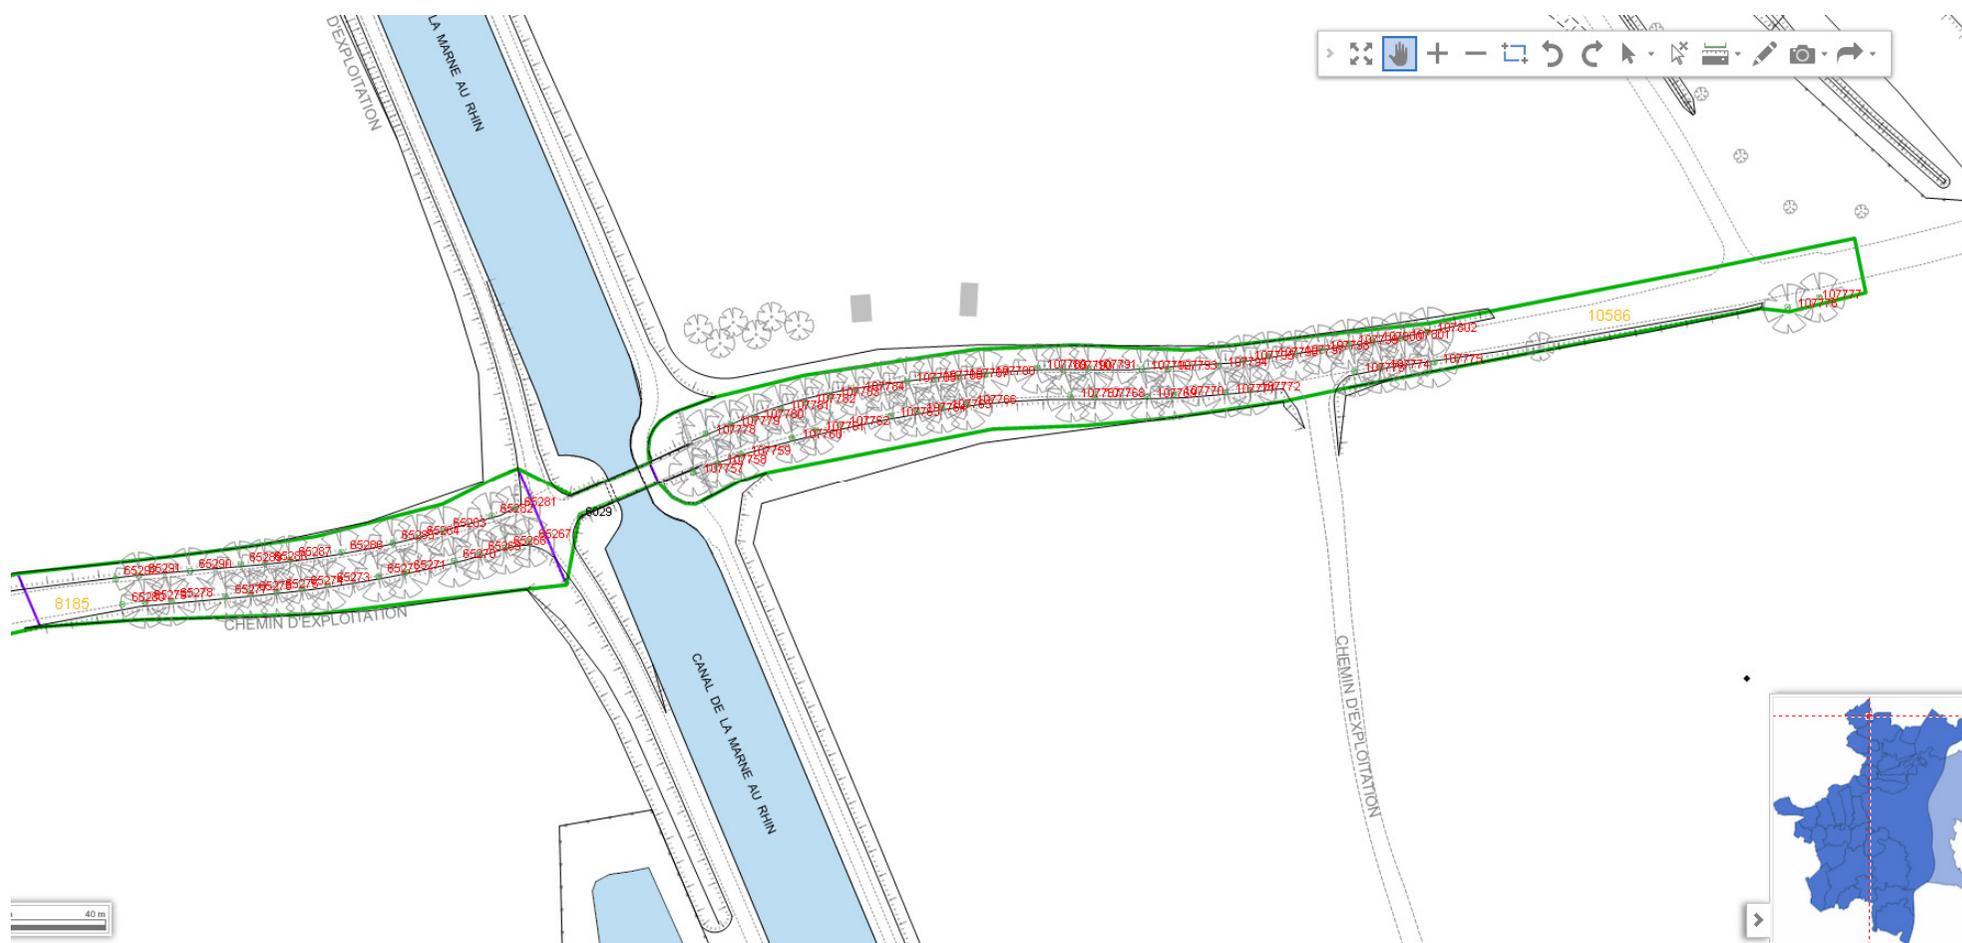
L'alignement d'arbres concerné est composé de 70 platanes et de 2 peupliers (extrême droite du plan)

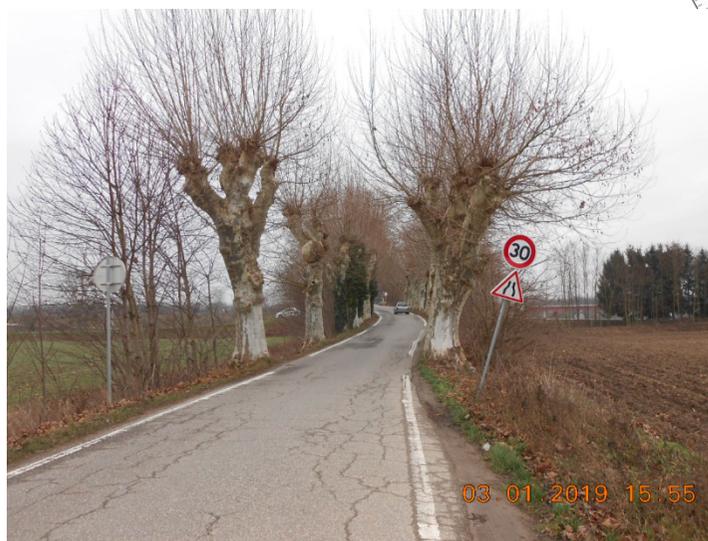
Alignement côté Ouest – forme architecturée

Coté Ouest, les arbres sont conduits en forme architecturée, ils sont donc taillés régulièrement sur « têtes de chats » tous les deux ans en moyenne. Coté Est, les arbres, anciennement architecturés, ont été relâchés et ne sont par conséquent plus taillés depuis une vingtaine d'année - c'est une forme « pseudo-libre », seules des suppressions de bois mort risquant de tomber sur la chaussée sont réalisées de ce côté.

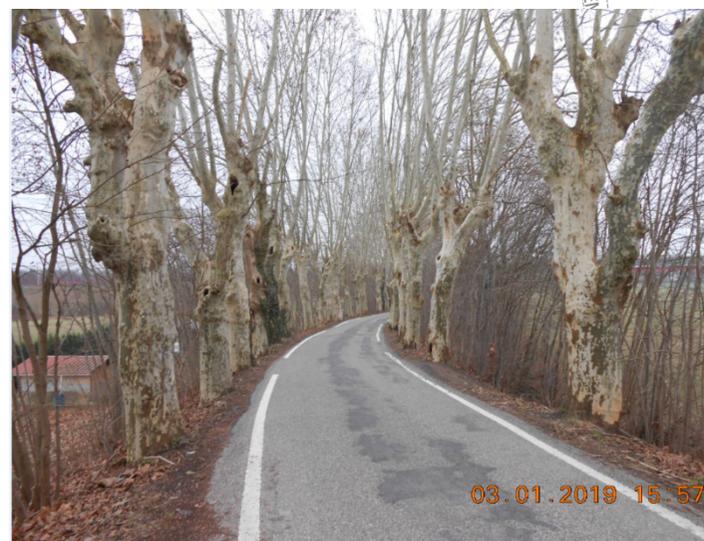
Alignement coté Est – forme pseudo-libre

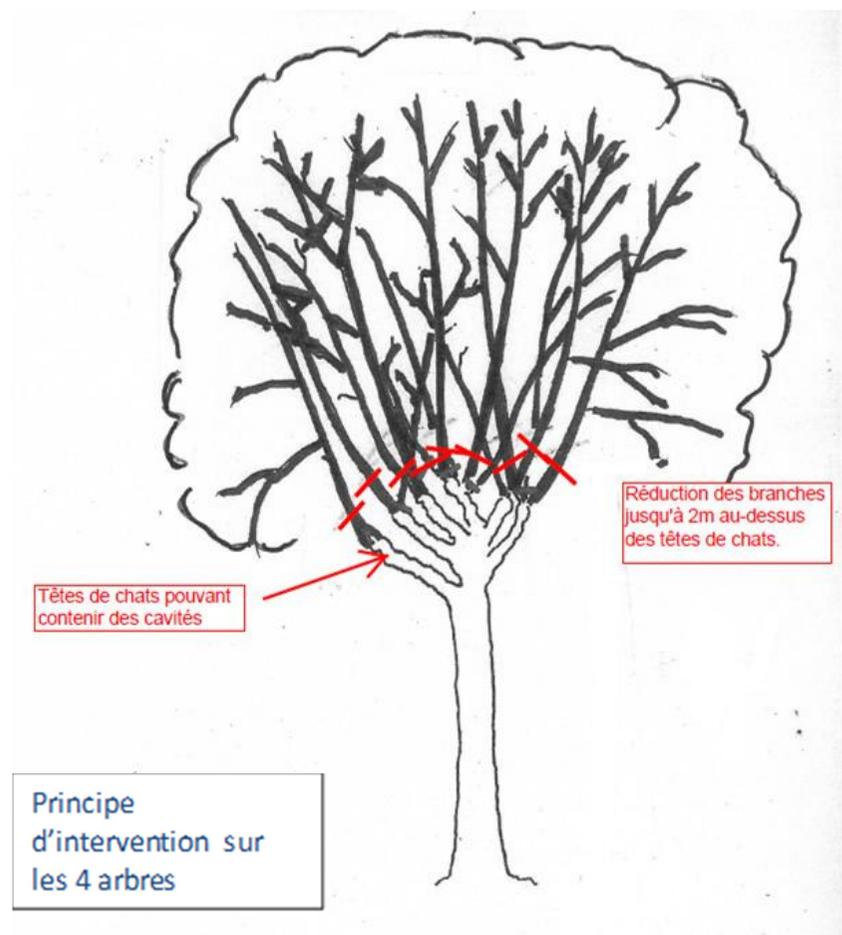
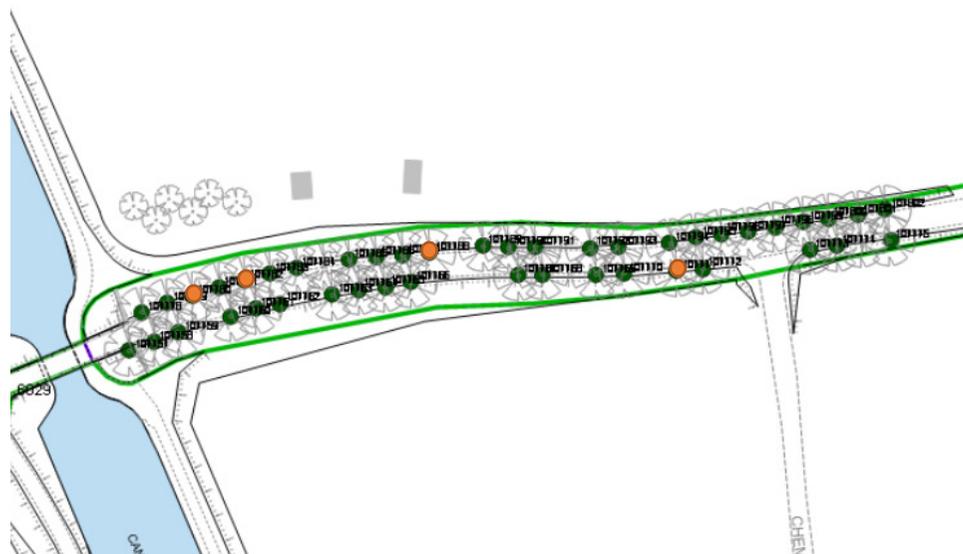
En accord avec la DREAL, **les mesures d'évitement et de réduction mises en place** ont consisté à réduire les branches présentant des risques de rupture au-dessus des têtes de chats, ainsi, toutes les cavités potentiellement intéressantes pour le pique-prune, et pour la faune en général, ont été conservées.

A l'occasion de ces interventions, une première inspection des cavités a été réalisées sur les 4 arbres concernées (107 780, 107 782, 107 788, 107 771) aucun insecte adulte ni larve n'a été trouvé, seuls des fèces et une nymphe pouvant potentiellement être de l'espèce recherchée ont été repérés dans un chicot d'une grosse branche, cette branche qui ne surplombaient pas la rue, a pu être préservée.

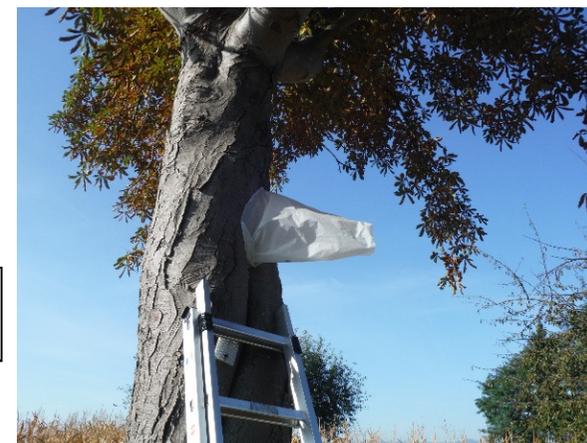
Pose d'une chaussette anti-retour  
Source *Silva Environnement*

- une inspection des cavités en mars, avant abattage, afin de s'assurer de l'absence de chiroptère/avifaune,
- un dispositif anti-retour sera installé sur les cavités, cela permet aux animaux de sortir de la cavité mais les empêche d'y rentrer à nouveau.
- une vérification de l'absence de faune le jour de l'abattage,
- des mesures spécifiques d'abattage : démontage et rétention.

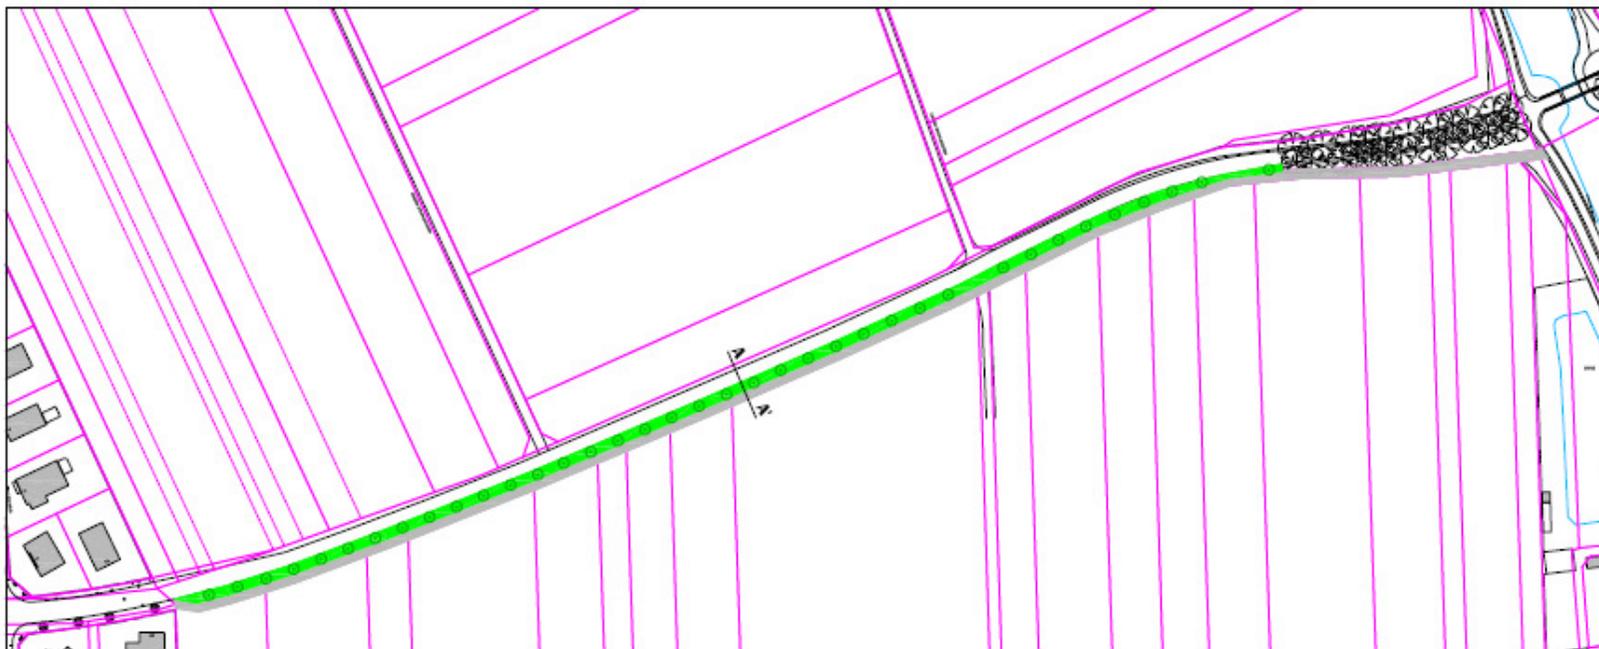
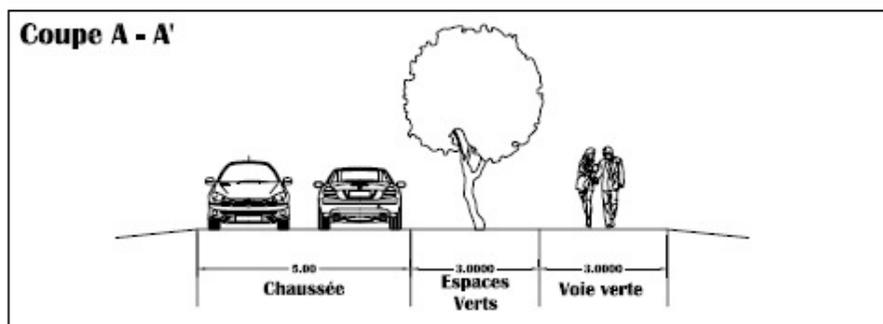
Dans le cadre du projet de réalisation de piste cyclable, des arbres d'alignement sont prévus entre la piste cyclable et la chaussée. Ces arbres seront d'une essence pouvant potentiellement accueillir le pique-prune à terme, l'essence envisagée à ce jour et le chêne chevelu de bourgogne *Quercus cerris*, essence adaptée à un usage d'arbres d'alignement et potentiellement favorable à l'installation des piques-prunes. **36 arbres seront donc plantés en mesures compensatoires.**

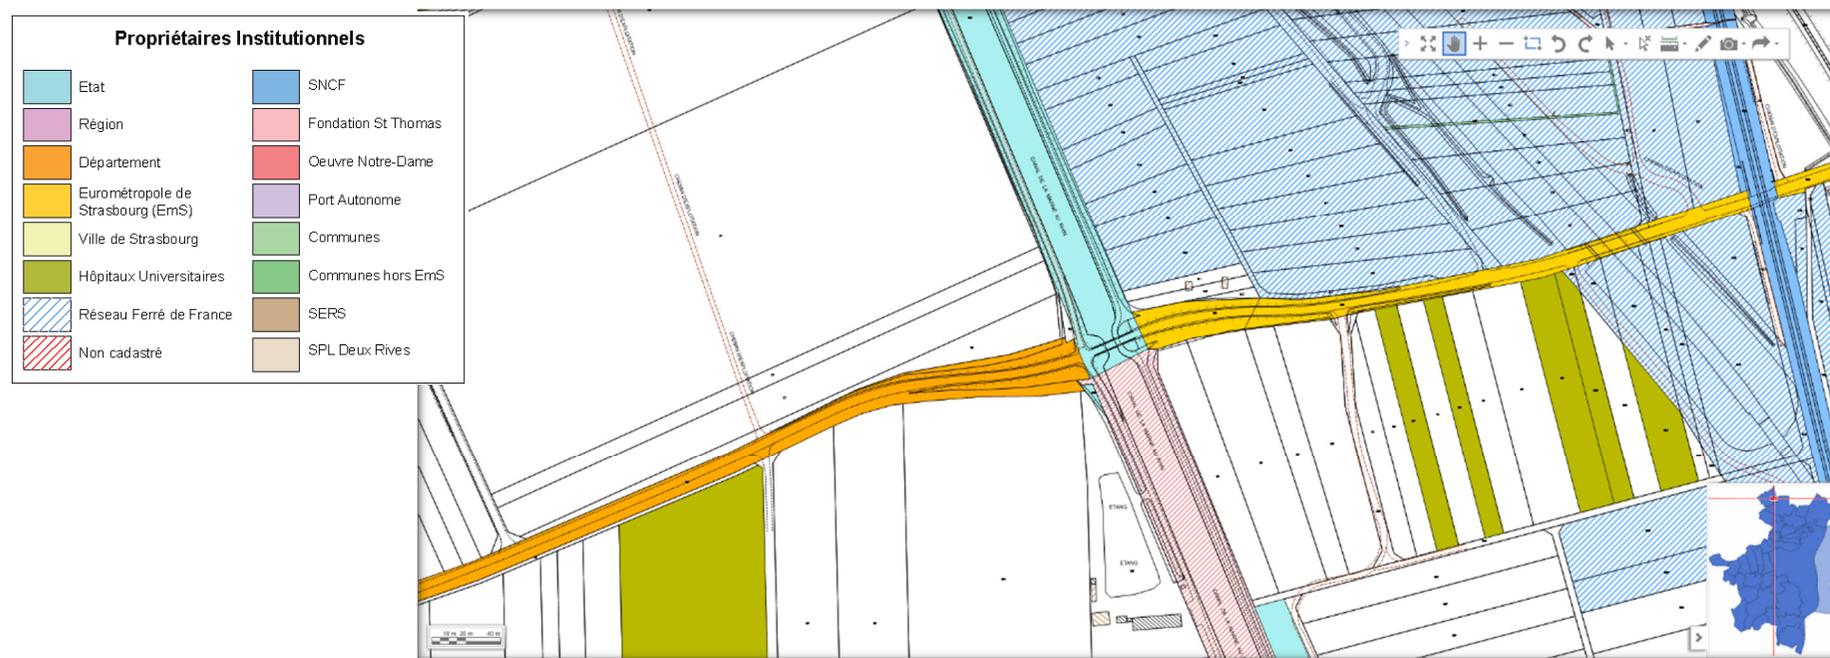
L'emprise du foncier appartenant à l'Eurométropole de Strasbourg permet de réaliser des plantations complémentaires en contrebas des talus, de part et d'autre du pont. Une vingtaine de jeunes plants de saules seront plantés. Ils seront dans un second temps conduits en têtard afin de favoriser la formation de carriés et de cavités et ainsi les rendre attractifs à terme pour les piques-prune. Cette mesure permettra de pérenniser l'habitat de l'espèce sur le site, étant donné que les platanes de l'alignement ont un âge avancé.
