Rapport technique 2024

Demande de dérogation au titre de la protection des espèces protégées pour dérangement d'individus d'espèces protégées et destruction de leur habitat protégé (Article L411-2 du code de l'environnement)

Projet de renforcement des façades et pignons de deux bâtiments au sein du Centre équestre l'Eperon de Nancy à Vandœuvre-lès-Nancy et Villers-lès-Nancy (54)

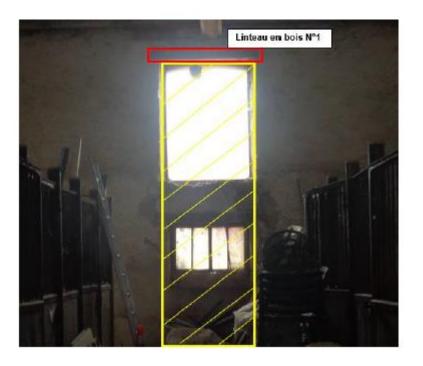
Renforcement des linteaux fenêtres en bois (bâtiment B004)

- Le principe de renforcement consiste à :
 - o Le mur en maçonnerie hachuré en jaune dans la figure ci-dessous est à démolir, y compris le linteau intermédiaire ;
 - o Il convient de procéder en amont à la mise en place des étais provisoires qui supporteront le linteau N°1 pendant les travaux et permettant la construction.
 - O Construction d'un mur en parpaing sur toute la hauteur et la largeur de l'ouverture pour reprendre les charges de la couverture et renforcé l'appui de la poutre/ Linteau en bois N°1;
 - O La zone concernée par ces travaux est représentée sur l'image suivante par des hachures en jaune.

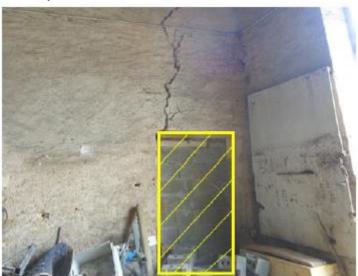
Renforcement ouverture sous fissure (Bâtiment B002)

- Le principe de renforcement consiste à :
 - o Construction d'un mur en parpaing sur toute la hauteur et la largeur de l'ouverture pour renforcer la discontinuité du mur.
 - La zone concernée par ces travaux est représentée sur l'image suivante par des hachures en jaune :

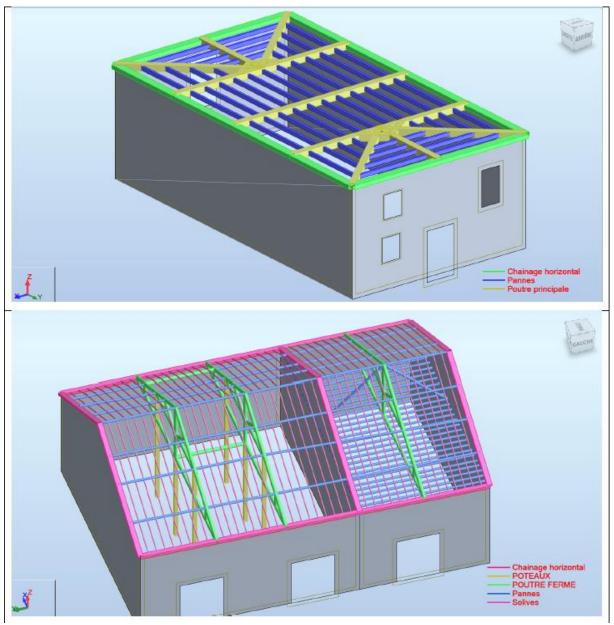
Figure 5 : Plan de la mise en place des chainages horizontaux sur le bâtiment B004 (en haut) et sur le bâtiment B002 (en bas)

Cette mise en œuvre des chainages horizontaux sur les bâtiments B002 et B004 a un impact fort sur les habitats et les individus d'espèces protégées d'avifaune. En effet, ces travaux nécessitent un remaniement complet de la partie supérieure des murs où se trouvent les sites de nidification des Hirondelles de fenêtre et des Moineaux domestiques.

Ces travaux nécessitent donc une dépose temporaire des nids / nichoirs artificiels qui pourront être reposés à leur emplacement d'origine après les travaux, mais ils nécessitent également la destruction de tous les nids naturels en façade dans le cadre de la mise en place de ces chainages horizontaux qui sont indispensables pour la stabilisation des bâtiments B002 et B004.

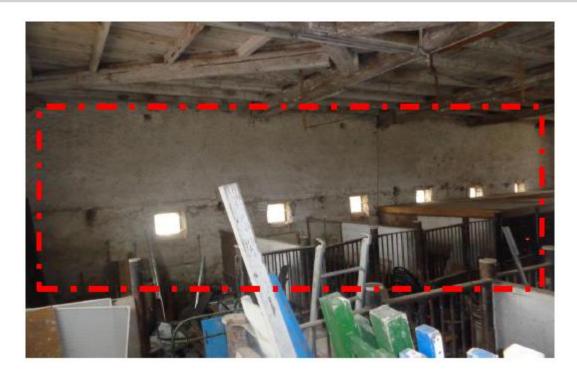
Reconstruction mur en maçonnerie (Bâtiment B004)

- Démolition du mur existant :
 - o Il convient de procéder en amont à la mise en place d'un système d'étaiement de la structure avant démolition du mur et en cours des travaux.
 - o Reconstruction du mur en moellons identique à celui qui existe actuellement (épaisseur, nature des joints entre pierres), le mur repose sur les fondations existantes du mur démolis.

Voir emplacement du mur ci-dessous :

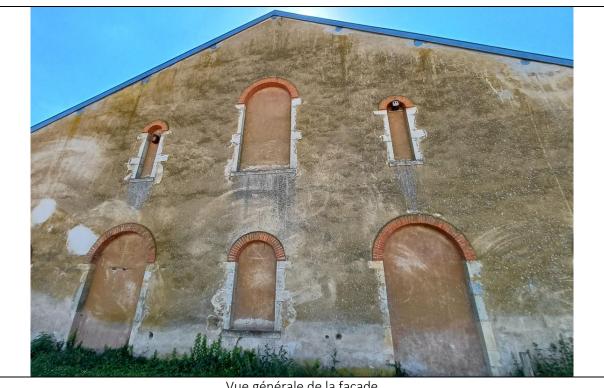
Vue générale de la façade

Deux nichoirs artificiels (un simple et un double trou d'envol) sont posés sur cette façade. En dehors de ces nichoirs, aucun indice de nidification n'a été observé sur ce pignon. Les interstices créés par les couvertines métalliques ne sont pas favorables à la nidification du Martinet noir.

Concernant les Chiroptères, les espaces créés par la couvertine sur cette façade sont peu favorables à ces derniers. Aucun indice de présence et aucun individu n'y ont été observé lors des visites diurnes et lors de la sortie de gîte.

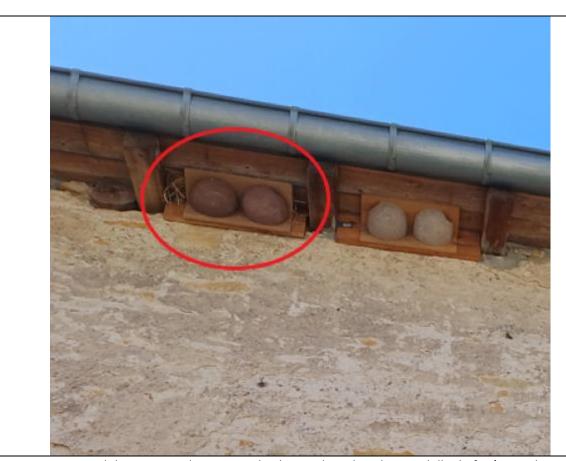
Zoom sur un nid de Moineau domestique logé entre le nichoir à Hirondelle de fenêtre et la toiture ainsi que sur l'espace favorable à l'accueil des chiroptères (espace entre les tuiles et les voliges présent uniquement sur le débord de toit)

Quelques espaces sont favorables aux Chiroptères au sein de cette façade (espaces entre les tuiles et les voliges uniquement en débord de toit sur une largeur de deux planches), aucun indice de Chiroptères et aucune colonie n'a été observé lors des visites diurnes et la sortie de gîte.

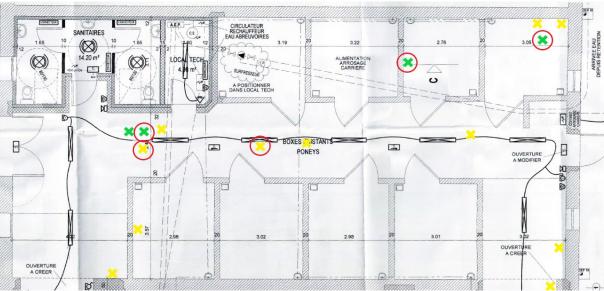
Figure 8 : Localisation des nids d'Hirondelle rustique au sein de l'écurie (croix jaune : nid artificiel, croix verte : nid naturel, encerclé en rouge : nidification en 2024). Le haut de la carte est orienté nord-est.

Au rez-de-chaussée, plusieurs sites de nidification de l'Hirondelle rustique ont pu être observés lors de cette visite, il s'agit de nichoirs artificiels et de nids naturels, à savoir :

- 11 nids artificiels pour l'Hirondelle rustique ;
- 4 nids naturels d'Hirondelle rustique.

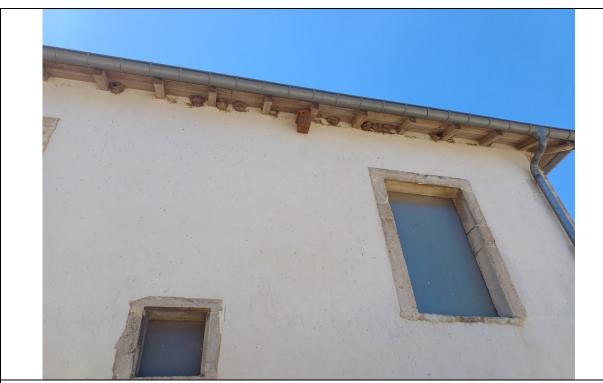
Zoom sur le débord de toit et les nids d'Hirondelle de fenêtre

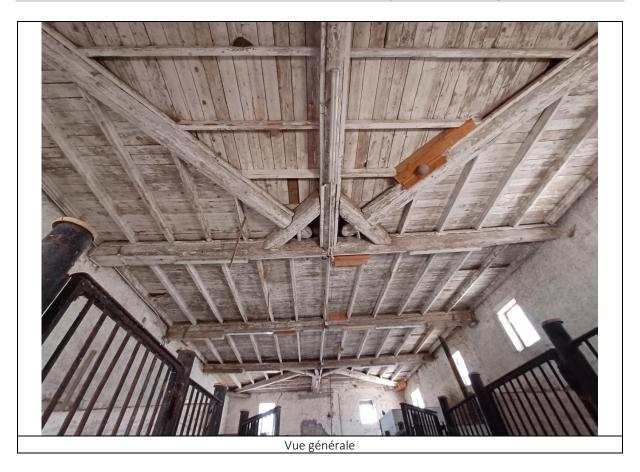
Intérieur du bâtiment – sellerie/écurie (rez-de-chaussée)

Le rez-de-chaussée abrite 13 nids artificiels pour l'Hirondelle rustique ; ainsi que 3 nids naturels d'Hirondelle rustique.
