# Commission de Suivi de Site StocaMine

Réunion du 21 Janvier 2019

- Suivi des résultats sur le pilote de confinement
- Suivi des résultats sur le sondage de surveillance de l'ennoyage VAPB2
- Présentation du deuxième sondage VLPB2 foré en 2018
- Aperçu des travaux de maintenance des installations minières réalisés
- Aperçu des travaux miniers
- Présentation d'un incident survenu le 19/11/2018 sur le puits Else

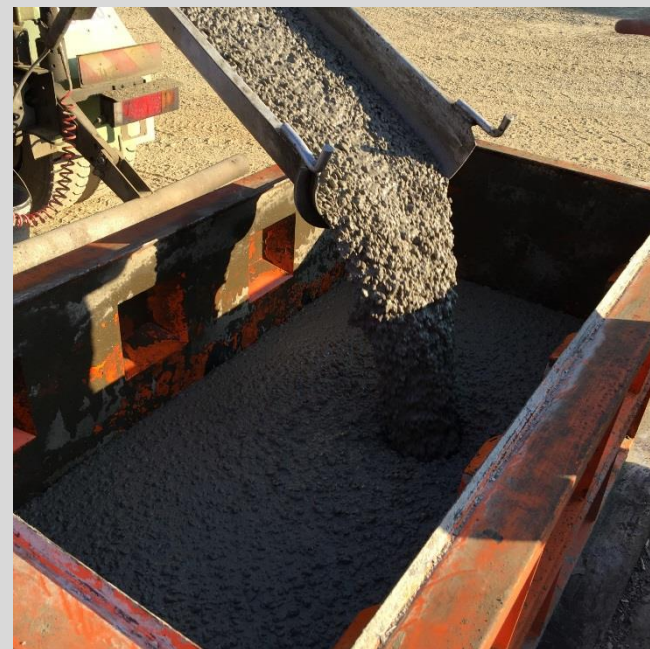
*Le pilote a permis de démontrer que la température d'hydratation du béton (55°C) reste inférieure au seuil admis (65°C) pour obtenir un béton durable. C'est la formulation du béton et le type de ciment utilisé (CEM3A) qui permet d'obtenir cette caractéristique favorable.*

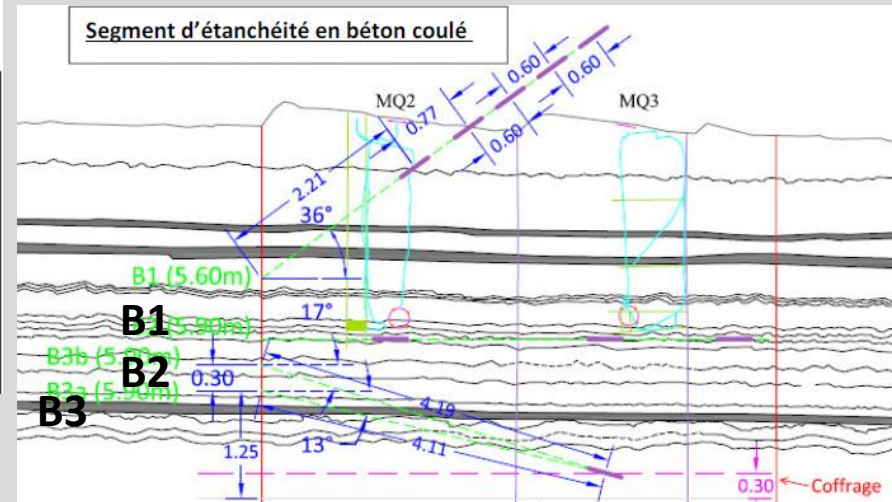
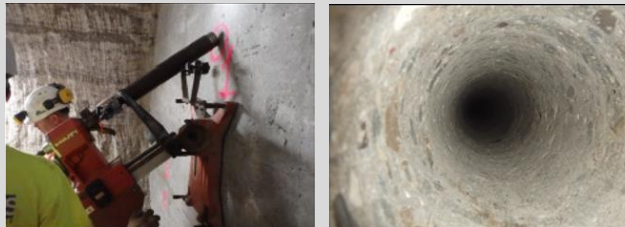
### Mesures de perméabilité au gaz in-situ (juillet 2018)

Élément d'étanchéité	Forage	Secteur de mesure	N° et Profondeur de mesure (m)	Perméabilité ( $\text{m}^2$ )
Béton coulé	B1	Béton	MCP2 - 2.21 m	$1,9 \cdot 10^{-19}$
		Interface béton-sel	MCP7 - 2.8 m	$1,7 \cdot 10^{-13}$
		Sel	MCP9 - 3.97 m	$3,9 \cdot 10^{-19}$
		Sel	MCP10 - 5.08 m	$4,1 \cdot 10^{-21}$
	B2	Béton - plot 3m	MCP1 - 1.5 m	$9,2 \cdot 10^{-21}$
		Béton - plot 2m	MCP3 - 4 m	$2,0 \cdot 10^{-21}$
		Béton - plot 1m	MCP5 - 5.56 m	$2,3 \cdot 10^{-21}$
	B3	Béton plot de 2m à 30cm du parement	MCP4 - 4.1 m	$2,7 \cdot 10^{-21}$

**Résultats de perméabilité obtenus à l'issue de la construction: l'ouvrage deviendra pleinement opérationnel ( $K < 10^{-18} \text{ m}^2$ ) dès lors que le contact béton/sel aura été totalement refermé avec le fluage du sel sur le massif de béton.**

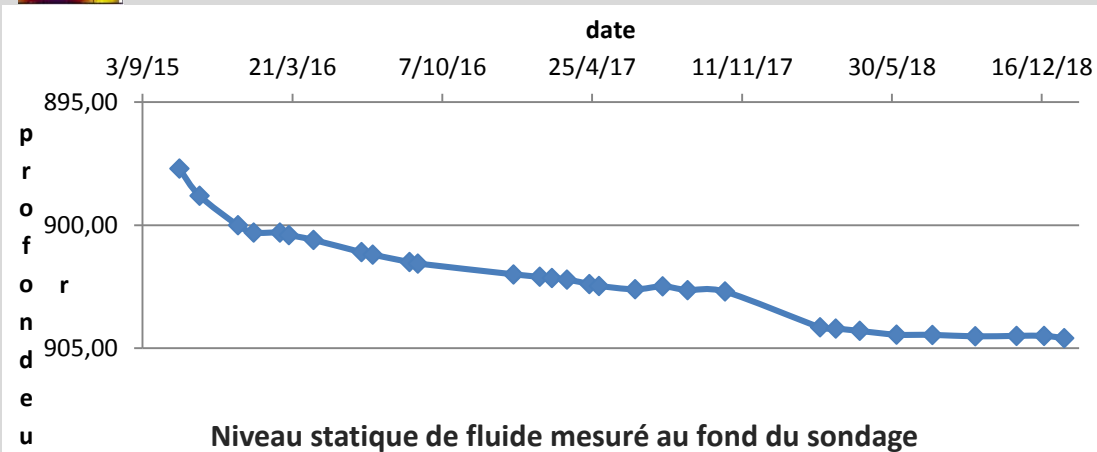
Niveau statique de fluide mesuré au fond du sondage

**L'observation de l'évolution, depuis 3 ans, du niveau de fluide au point bas du compartiment de la mine Amélie montre qu'il n'y a actuellement pas d'ennoyage des vieux travaux dans ce secteur.**

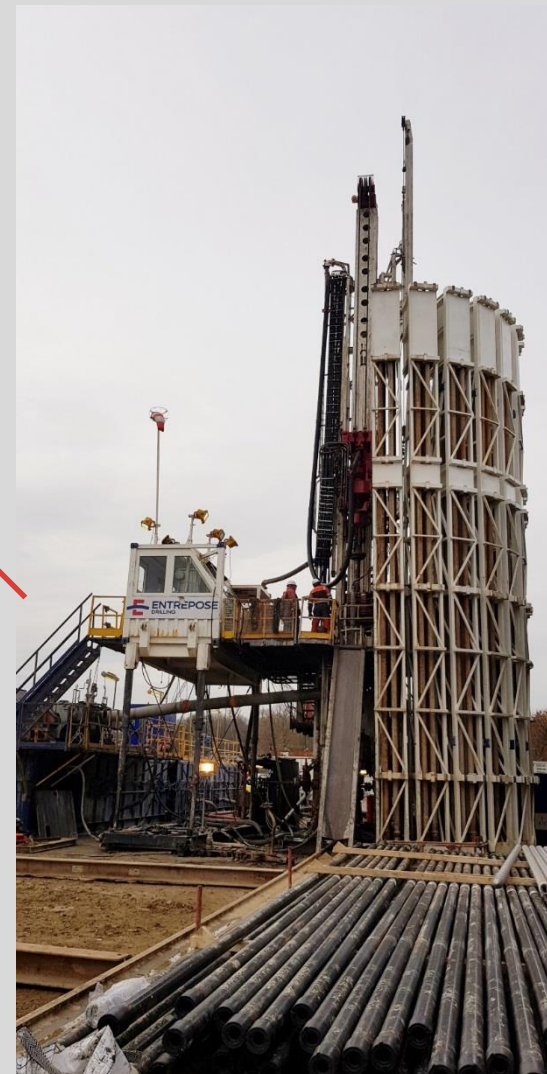
Appareil HH102 Drillmec, 100T de charge au crochet

**Le chantier s'est déroulé sur les mois de septembre, octobre et novembre 2018.  
Le forage proprement dit a duré un mois, conformément aux prévisions.  
Le budget global s'établit à 2M € dont 1,5 pour le contrat de forage.**

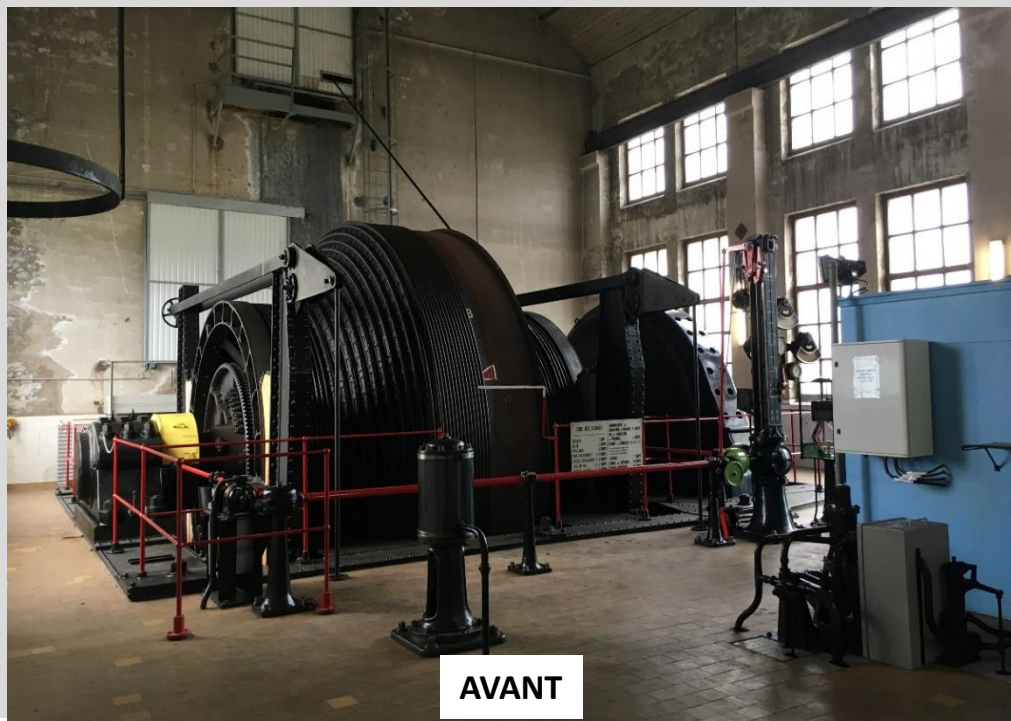
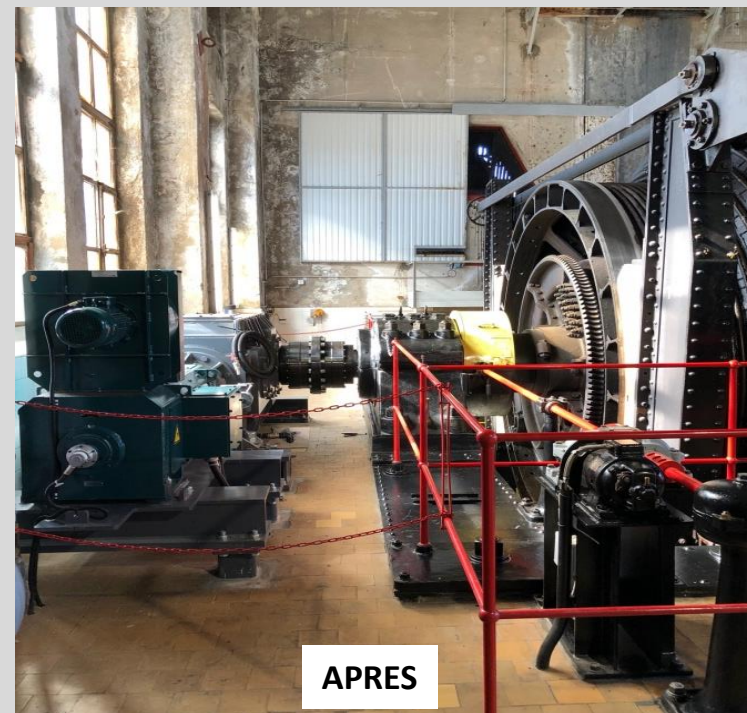
## Renouvellement de la motorisation de la machine ELSE

- Machine de 1929 utilisée pour l'extraction de la potasse jusqu'en 1965 puis dédiée à l'évacuation du personnel de la mine JOSEPH/ELSE si utilisation Joseph impossible
- Suite à une avarie électrique majeure de l'installation en mai 2017, décision de lancer un appel d'offres européen pour la fiabilisation de la machine pour 10 ans
- Fonctionnement en mode dégradé de mai 2017 à août 2018
- Durée des travaux par la société polonaise OPA-ROW = 6 mois
- Coût des travaux OPA-ROW (hors MDPa et KOPEX) = 900 K€

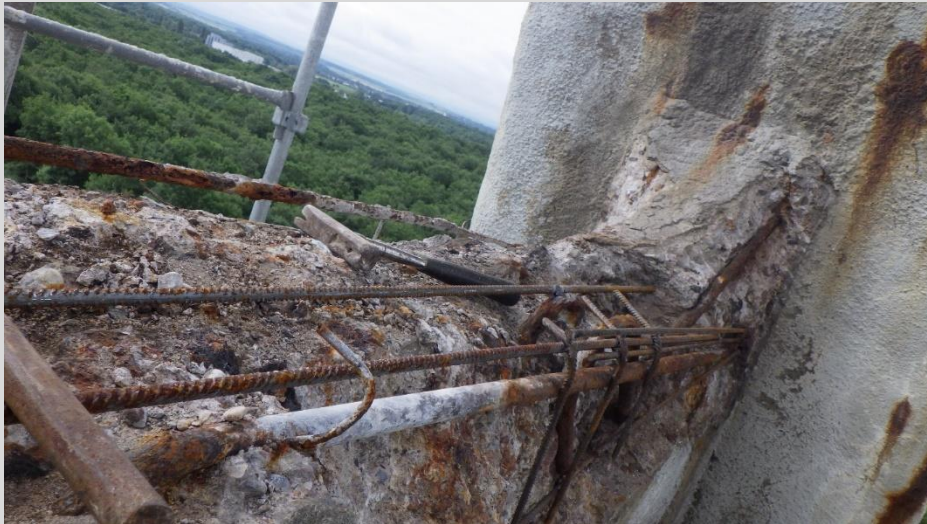
**Purge de la structure au marteau piqueur**

***Réfection du chevalement du puits Else suite à la dégradation marquée de la surface du béton due à la corrosion de l'armature métallique sous l'effet du sel.  
Durée des travaux 12 mois, coût 400k€***

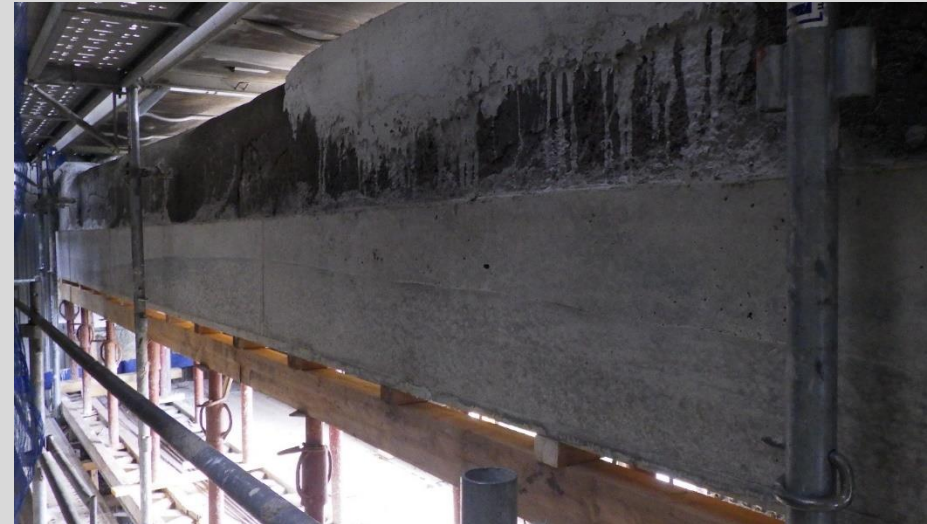
**Reconstitution de la structure après traitement des aciers et réfection de l'ossature métallique**
