Demande d'intervention sur les nids de cigognes
Place du Marché à Munster,
Sécurisation – destruction – compensation

1. Présentation du projet
2. Rénovation des toitures des bâtiments du Batial et du Couvent
3. Installation de nids sur l'église protestante
4. Planning d'intervention
5. Compensation des nids de cigognes
6. Demande d'autorisation d'intervention sur les nids de cigognes par arrêté préfectoral

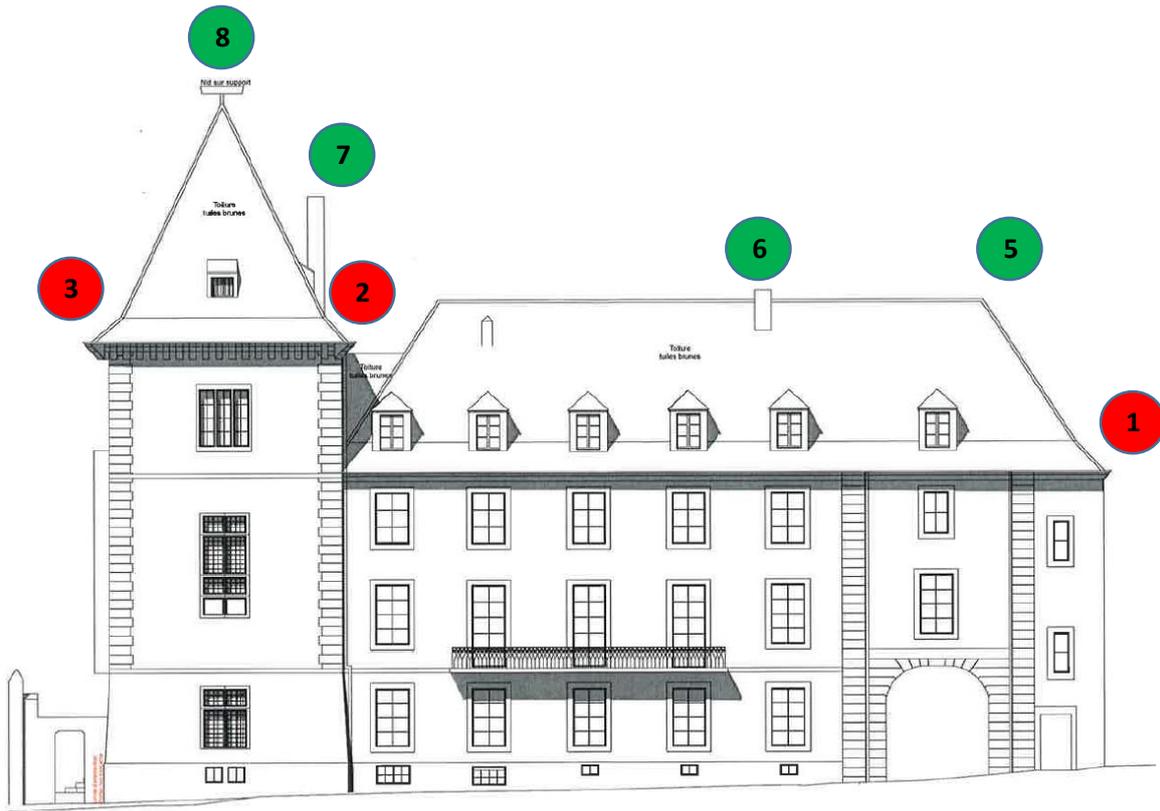
Batial : vue Façade Nord

Etat actuel

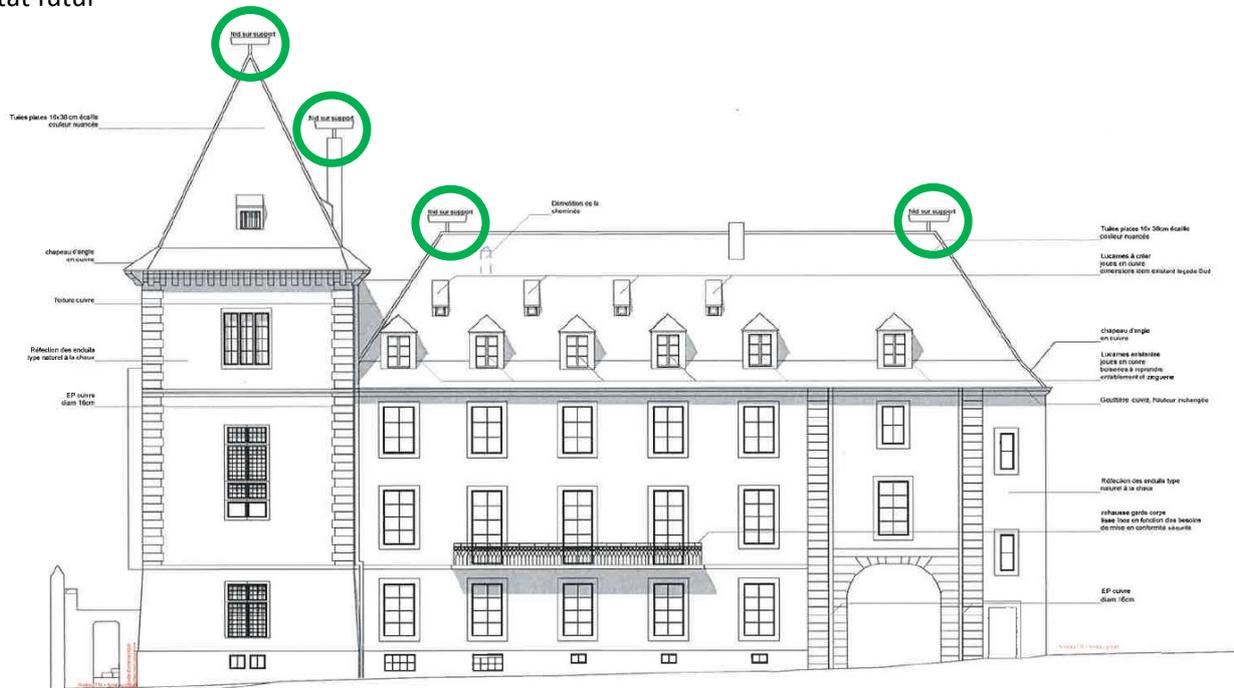
Etat futur

- **L'installation de 4 corbeilles en mai 2017** pour pérenniser de manière sécuritaire la nidification des cigognes sur le bâtiment du Batial, et pour en assurer son état, les dispositifs des coins de couverture sont en cours de validation par les ABF et la DRAC selon le permis n°PC06822616A08 déposé en Mairie le 21 octobre 2016,

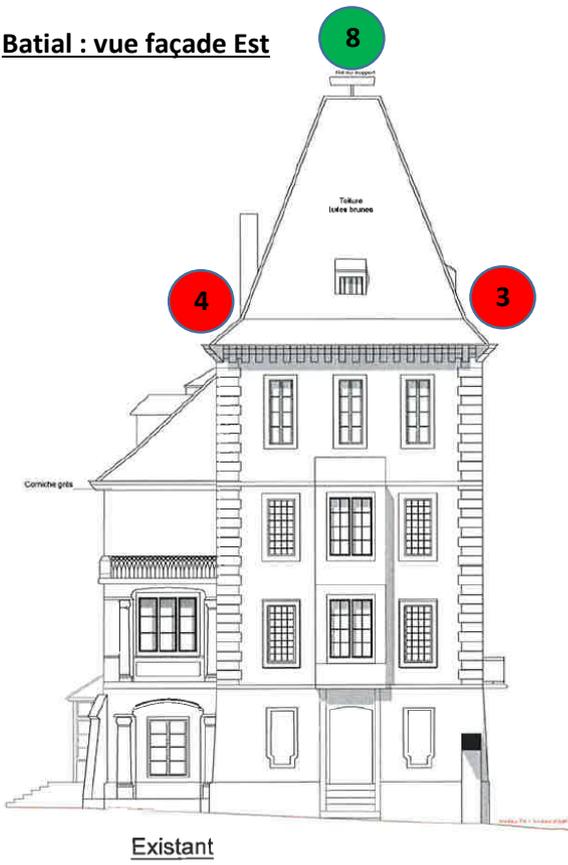
Batial : vue façade Est

Existant

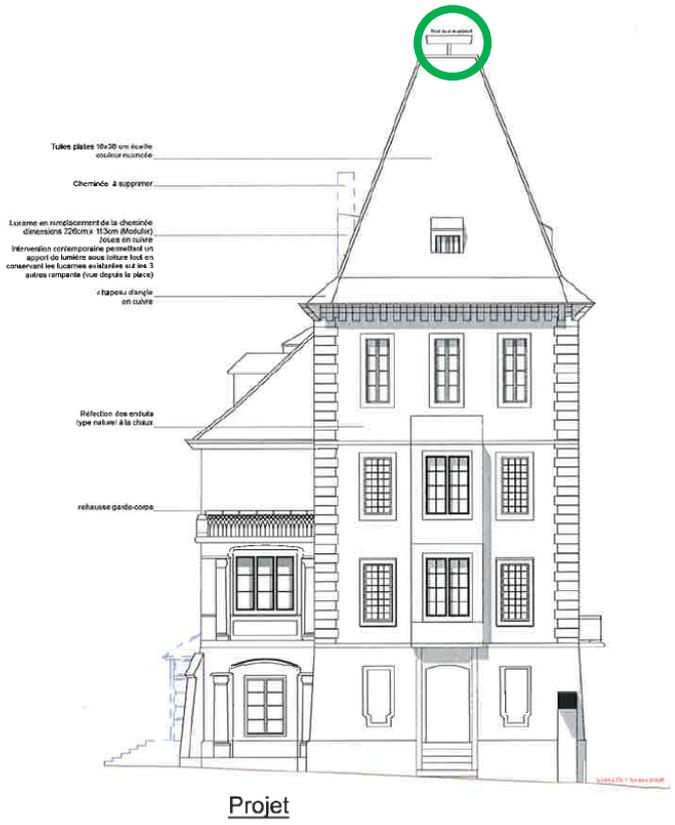
Projet

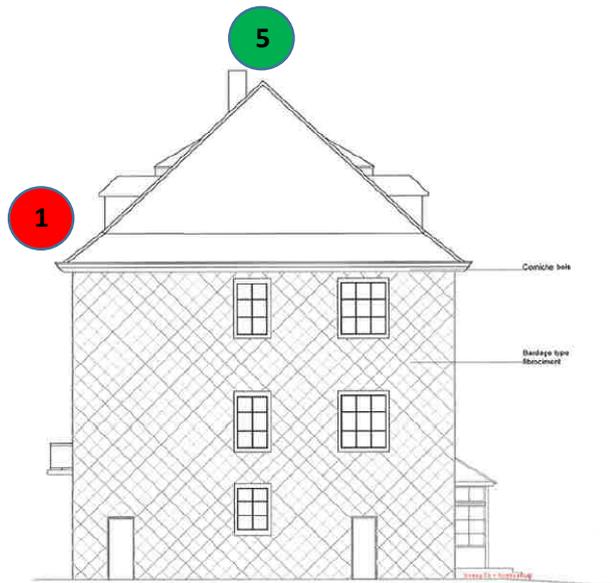
Batial : vue façade Ouest

Existant

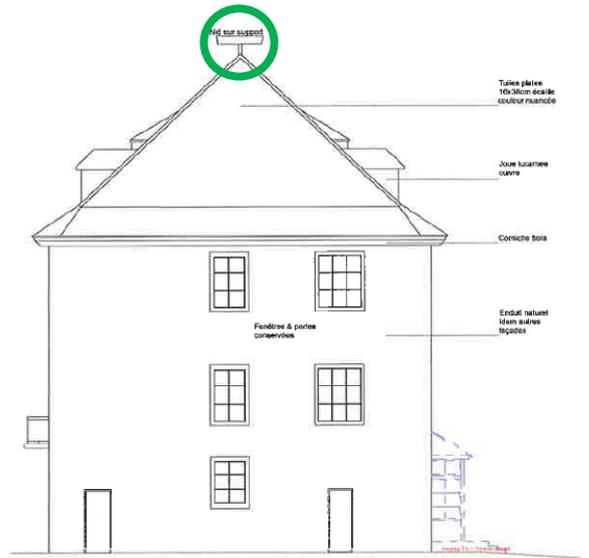
Projet

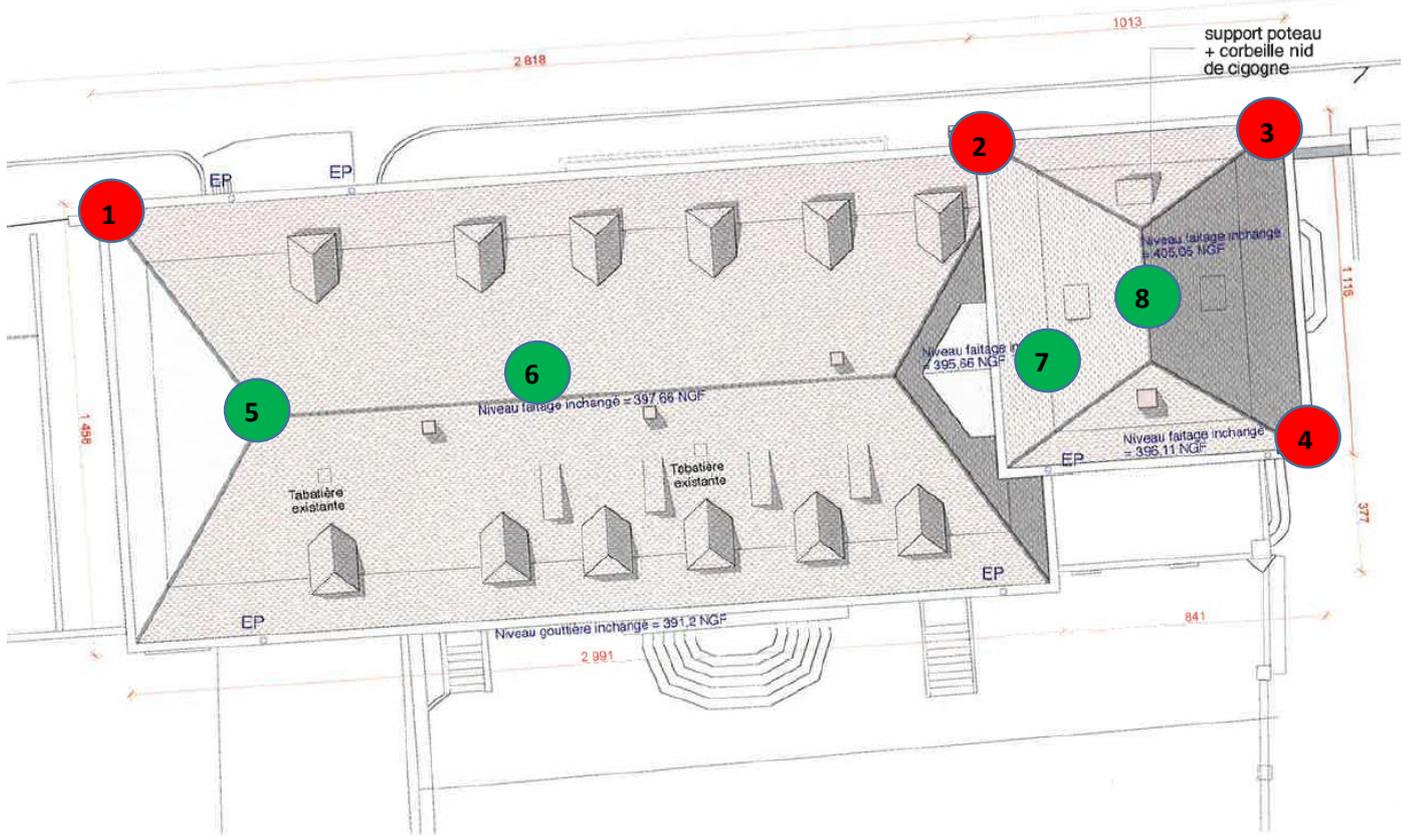
Batial : vue du dessus

- - des nids à démonter (compensation sur église protestante) avec mise en place de dispositifs pour éviter que les cigognes ne refassent leurs nids, en accord avec la DRAC et les ABF
- - des nids démontés avec mise en place de corbeilles pour leur pérennisation sur la toiture

Etat actuel

- Le **démontage entre le 23 janvier et le 3 février 2017** de l'ensemble des nids de cigognes sur le bâtiment du Batial en vue de la rénovation complète de la toiture,

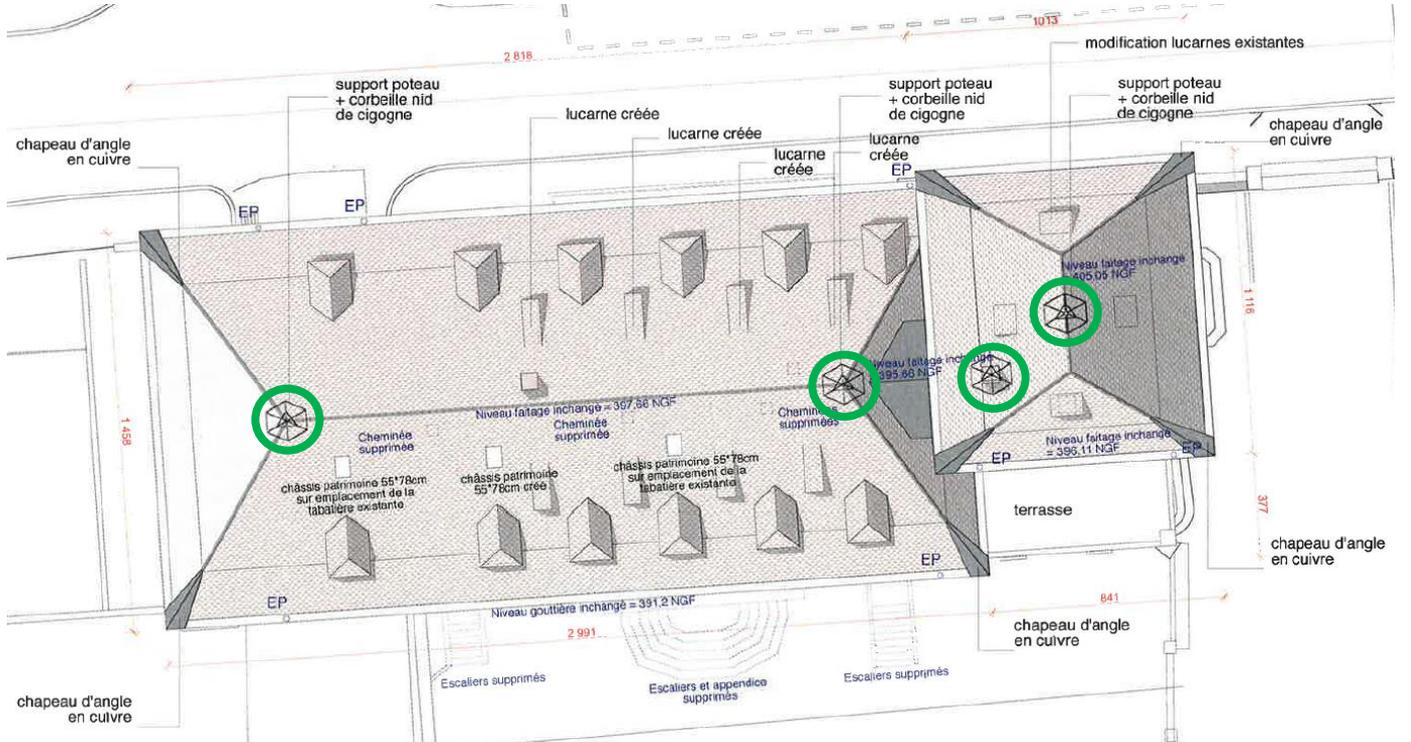
Etat futur

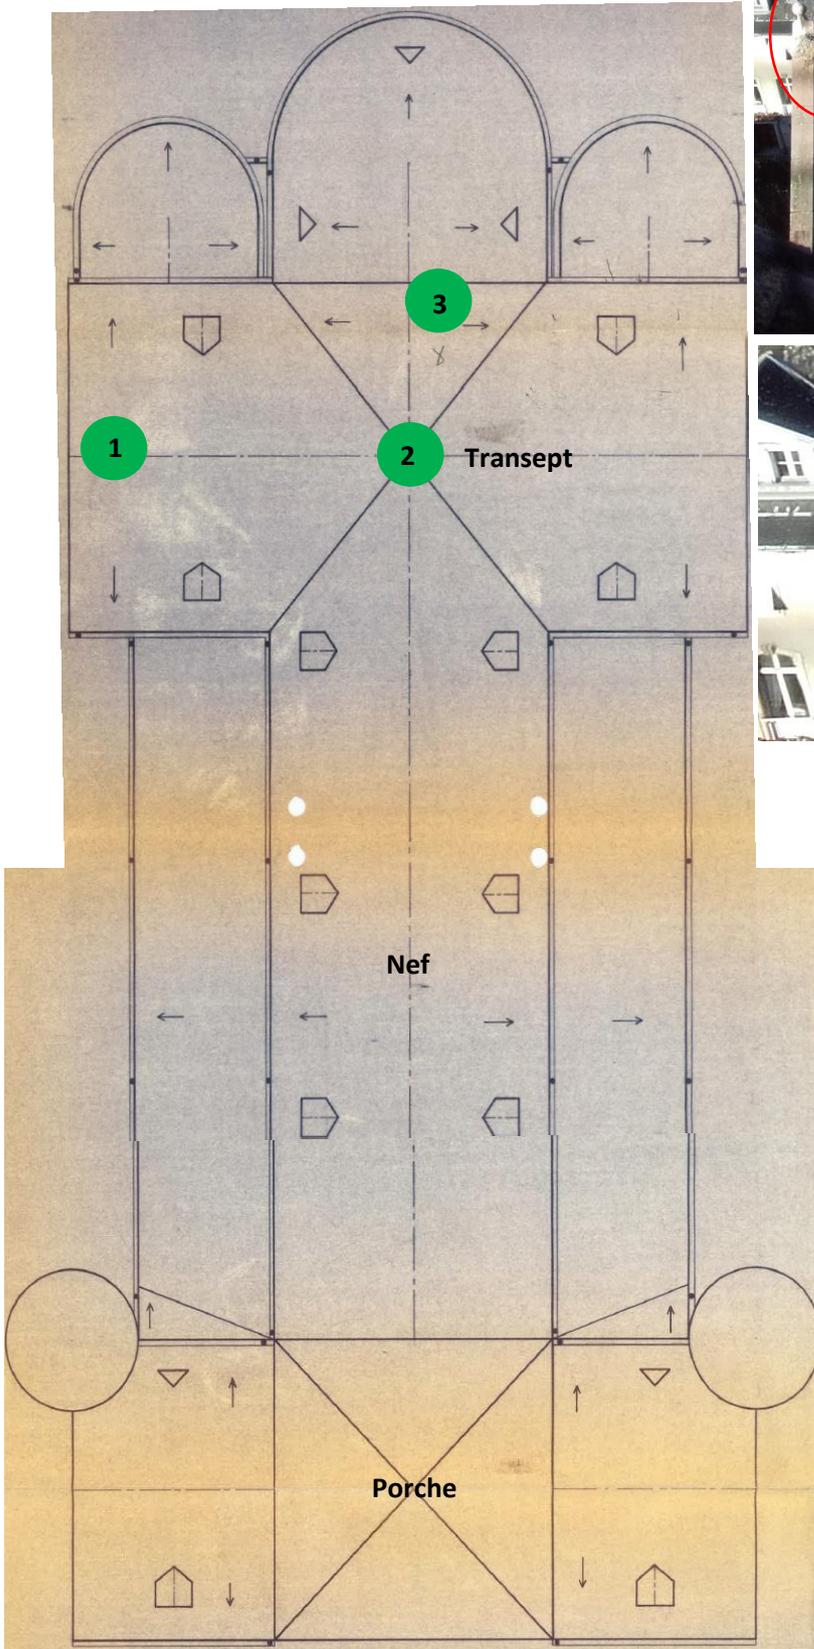
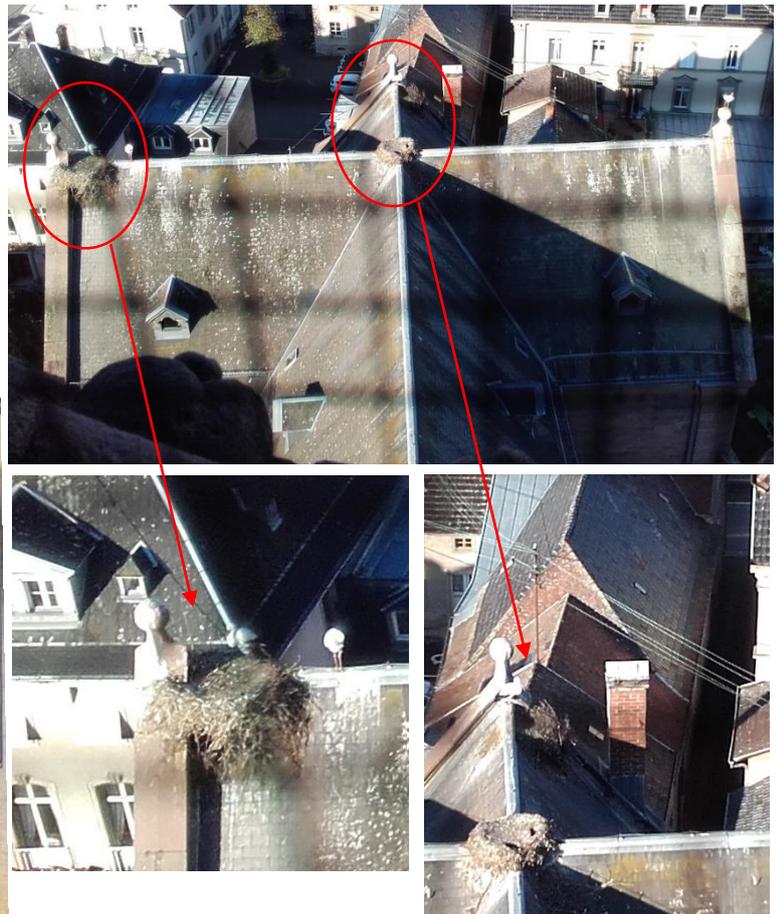
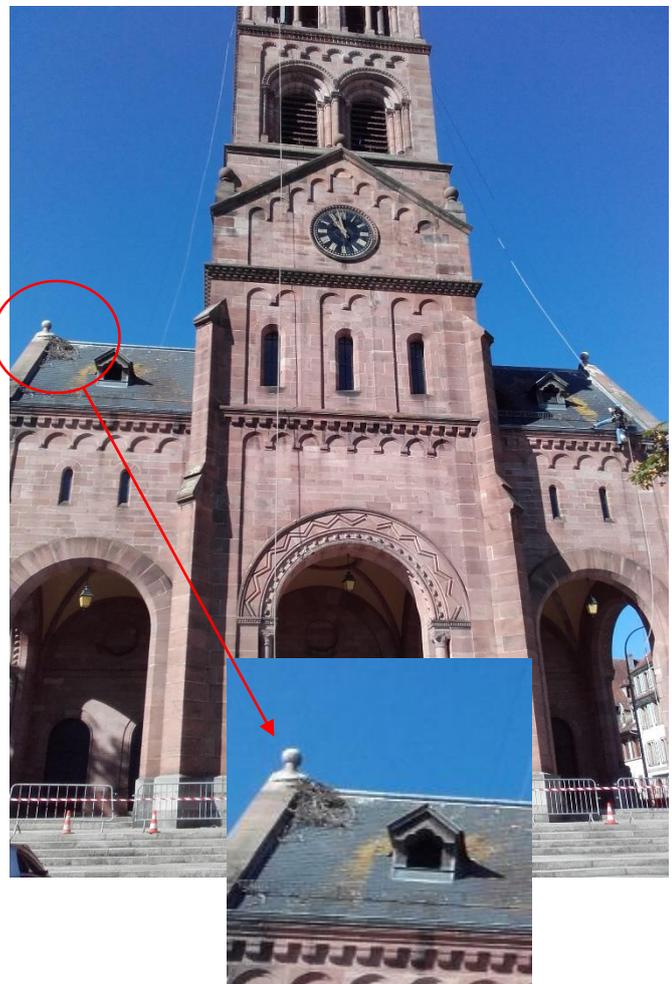
Eglise Protestante : Vue du dessus

Etat actuel : présence de 3 nids de cigognes

L'église protestante de la Ville de Munster compte actuellement la présence de 3 nids de cigognes stables au niveau de sa toiture.

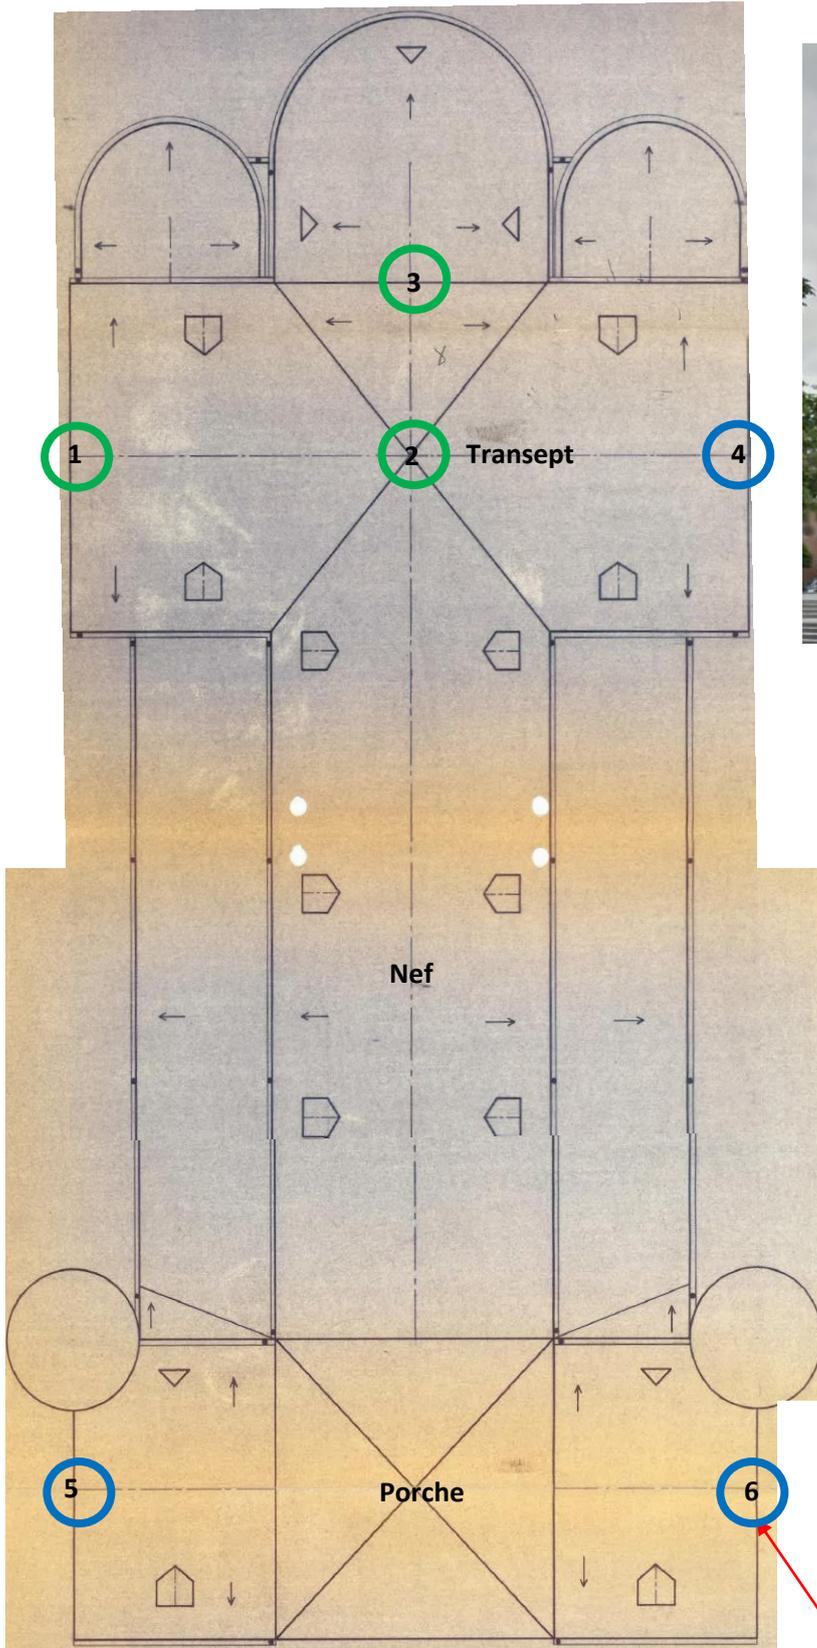
Etat Futur : démontage des 3 nids de cigognes présents (en septembre 2017), et mise en place de 6 corbeilles (dont 3 pour compensation des nids sur le Batial)

- **L'installation en septembre 2017 de 6 corbeilles** sur l'église protestante, dont 3 nouveaux emplacements en compensation des nids supprimés sur le bâtiment du Batial et de celui du Couvent. Cette installation fera l'objet d'une déclaration préalable en mairie pour obtenir l'autorisation des ABF sur leur installation, d'un point de vue esthétique,

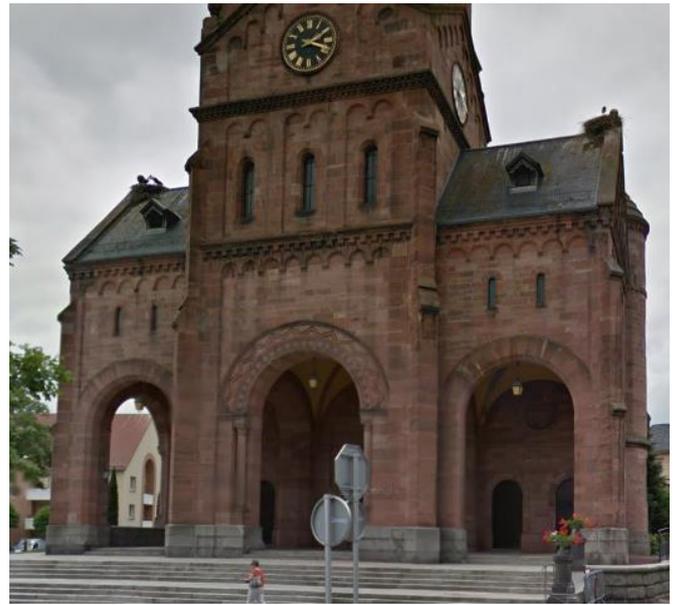
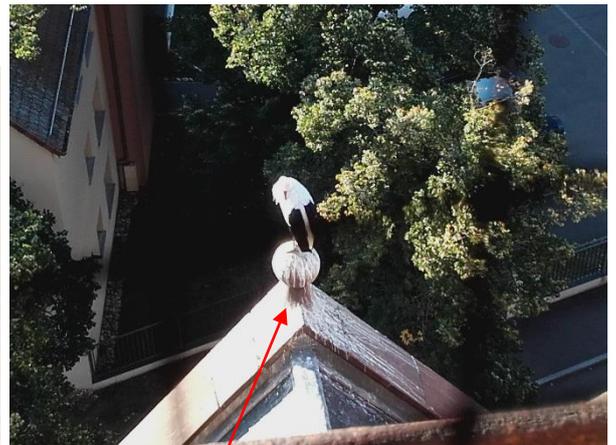
Dessiné par:	JLM	Munster
	Créé le:	21/11/2016	
Modifié le:	21/11/2016	Matériau:	E24
		Finition:	galva
		Qté:	6

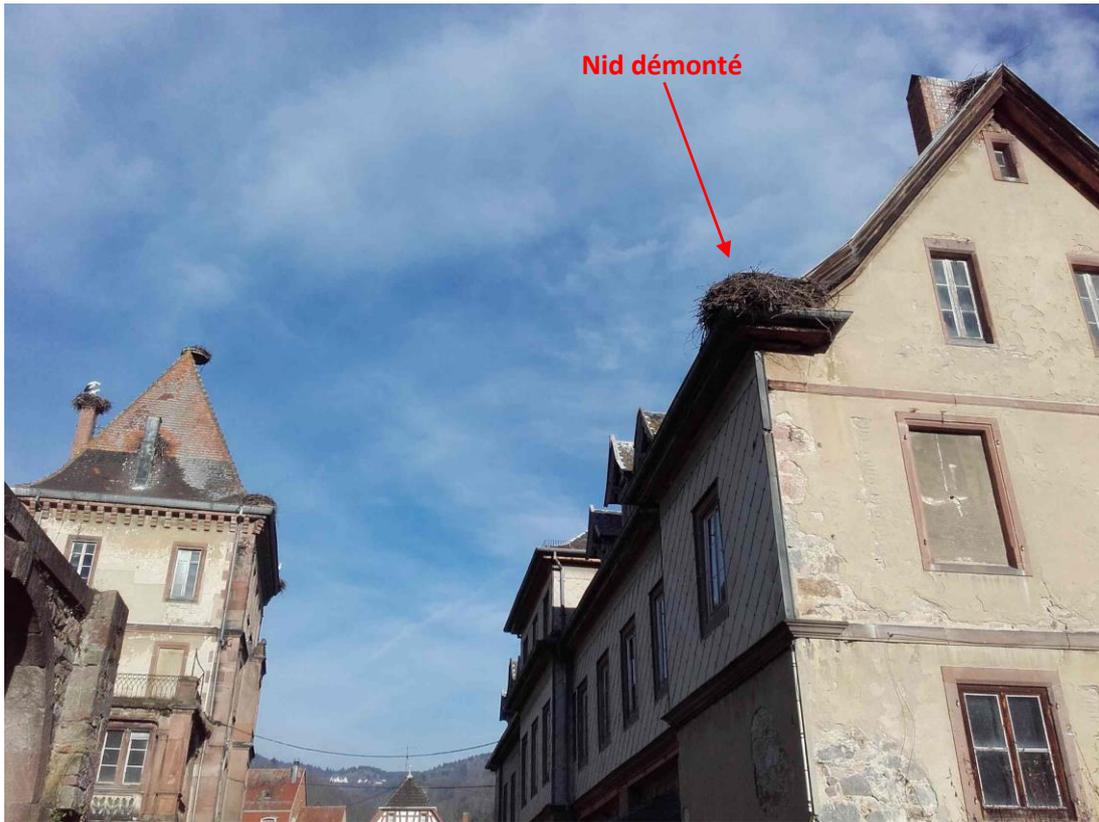
Couvent : Démontage du nid de cigogne

La date des travaux de toiture sur le bâtiment du Couvent n'est pas encore connue à ce jour. Toutefois, le nid sera démonté entre la période de septembre 2017 et mars 2018, ce dernier ayant engendré le développement de champignons lignivores sur le coin de charpente.

- Le **démontage** du nid de cigogne sur le bâtiment du Couvent, **entre septembre 2017 et mars 2018**, ainsi que la dépose d'un poteau bois avec corbeille. Une compensation sera faite dans le Parc du Dubach.

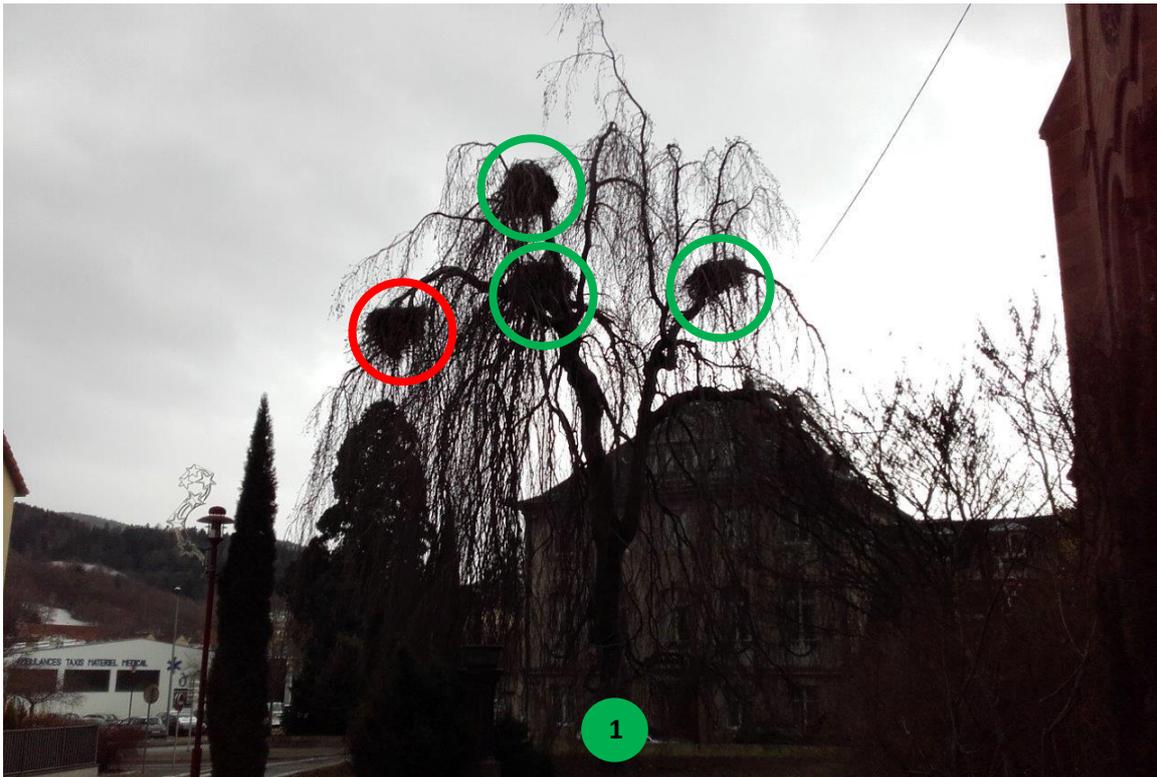
1. Hêtre pleureur : 3 conservés en l'état, 1 démonté car non stable

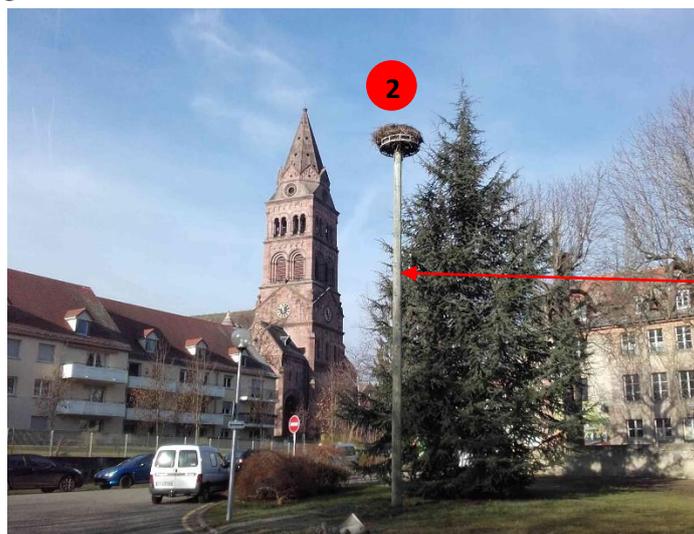
2. Poteau supprimé

Le poteau bois sera également démonté pendant cette période pour permettre les travaux de terrassement destiné à la construction d'un parking souterrain obligatoire pour le projet hôtelier.

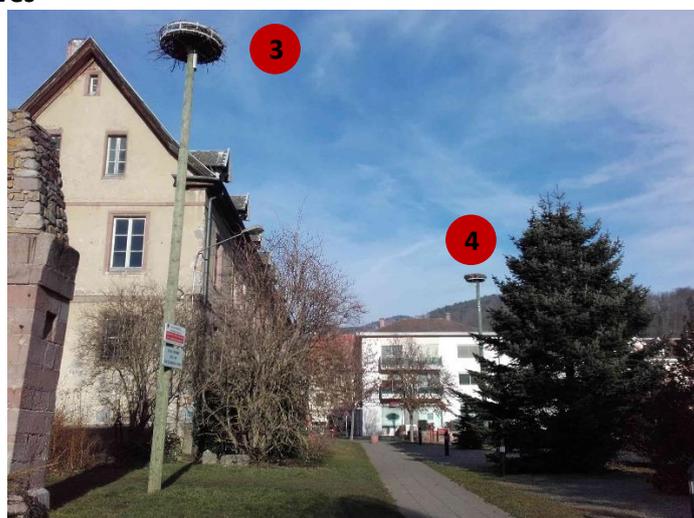
3. Poteaux conservés
