## FICHE DE CAS n°4

Opération privée, logements en bâti historique

rue des **DENTELLES**  
à Strasbourg

### Dialogue entre acteurs et montée en compétence collective

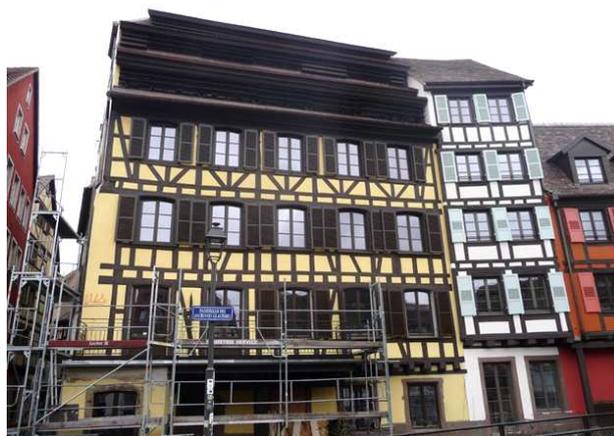
Figure 5 : nouvelles menuiseries, façades repeintes, nouveaux volets et nouvelles ventelles (photo Cerema)

Le projet intègre néanmoins **des éléments de restitution patrimoniale qui ont un intérêt du point de vue thermique** tels que la pose de volets en bois sur la façade ouest - les études ayant montré leur présence historique mais une disparition au XX<sup>ème</sup> siècle.

**Les nouvelles menuiseries bois** ont été validées par l'ABF, elles reprennent la courbure en partie supérieure qui avait été perdue lors de remplacements précédents. Elles sont en double vitrage mince avec donc une performance thermique que l'on peut qualifier de moyenne mais de grande qualité du point de vue patrimonial.

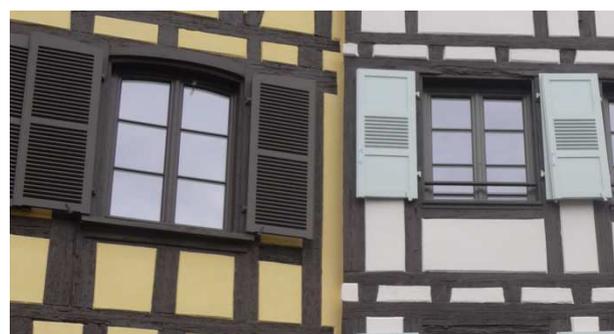
Figure 6 : vue rapprochée des menuiseries et volets après travaux (photo Cerema)

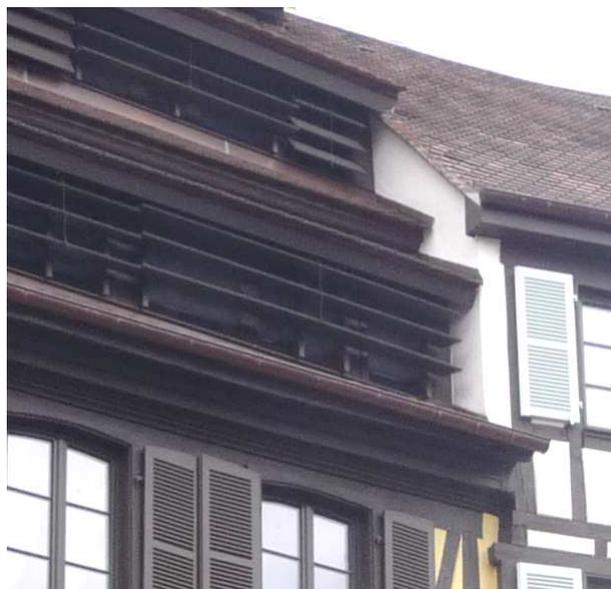
Figure 7: travail sur les ventelles en toitures (photo Cerema)

L'ABF a été partie prenante de la conception de certains éléments clés de l'aspect patrimonial de l'ensemble, notamment de certaines boiseries et du dessin des ventelles des combles. Des discussions ont été nécessaires pour aboutir à une solution satisfaisante à la fois pour la maîtrise d'œuvre et l'ABF concernant ces ventelles. Les locaux habités situés derrière devaient pouvoir bénéficier de suffisamment de lumière et d'ouvertures tout en préservant l'aspect historique de ces éléments de toiture. De plus, les caissons de VMC simple flux ont pu être placés en partie haute derrière des ventelles et ainsi être dissimulés.

Le traitement de la ventilation est intéressant avec une dissimulation des caissons derrière les ventelles en bois, les rendant parfaitement invisibles. Les entrées d'air sont, elles, constituées par des joints retirés en partie haute des menuiseries patrimoniales. Ce n'est pas l'idéal d'un point de vue aéralique mais cela permet un aspect esthétique impeccable.
