**ROCHESSON - 88391**

**Pont Chemin des Ponts franchissant Le Bouchot**

### 3. Constat année de démarrage (N0)

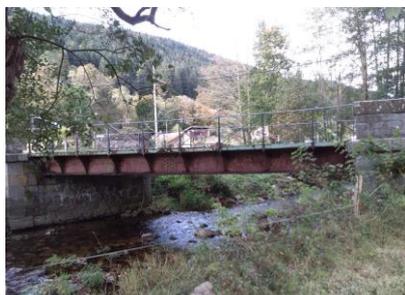
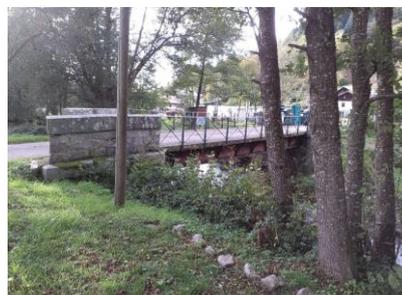
### Pont à tablier

Tablier	
Nombre de travées	1
Type de tablier	Pont à poutres sous chaussée
Matériau principal	Métal
Matériau secondaire	Maçonnerie de briques
Appuis cantilever	Non
Type de poutres	Non applicable

Appuis	
Type de culées	Culées avec mur de front
Matériau des culées	Maçonnerie de pierres
Culées terre armée	Non
Type de piles	Non applicable
Matériau des piles	Non applicable

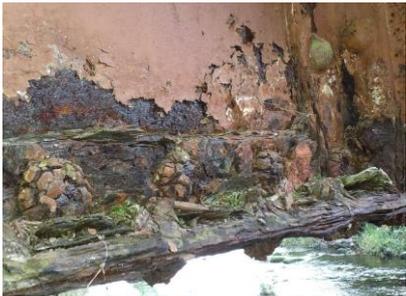
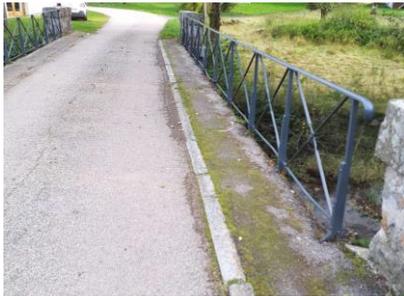
Tablier	
Accessibilité	Visible en totalité
Précisions	Aucune
Niveau de défaut	<b>4</b>

<p>Corrosion feuilletant sur poutres et des poutrelles métalliques avec pertes de section des matières. Les rivets sont fortement corrodés. Formation de calcites et stalactites due à un problème d'étanchéité (infiltration des eaux)</p>

**Commentaire** L'ouvrage est en mauvais état, il nécessite des travaux en urgence sur les éléments porteurs métalliques (risque de rupture due à la perte de section sur charpente et rivets), traiter les fissures et disjointoiement des pierres des appuis et l'étanchéité.

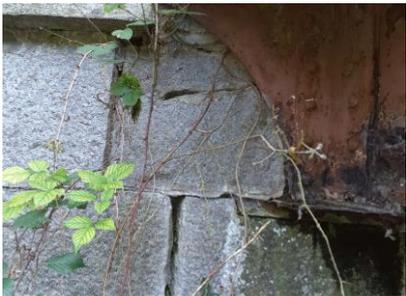
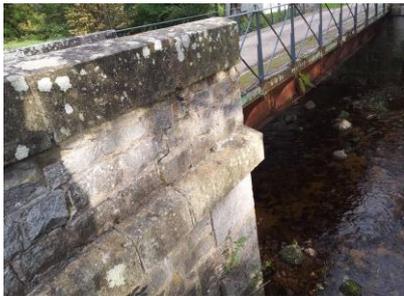
Appuis	
Accessibilité	Visible en totalité
Précisions	Aucune
Niveau de défaut	<b>3</b>

<p>Disjointoiement des pierres et présence des fissures avec quelques moellons cassés par endroits, décalage au niveau des harpages,</p>	<p>Fissures sur les culées et déversement vers les extrémités</p>
