**Démolition d'un bâtiment de l'ancien hôpital militaire
Lyautey**

Diagnostic chiroptères - Expertise préalable

Rapport d'expertise

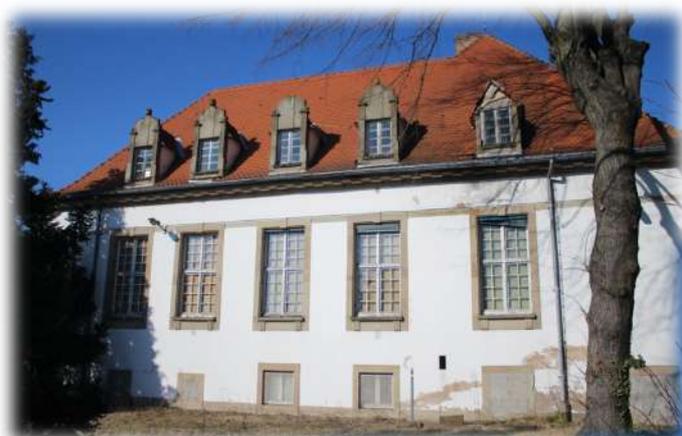
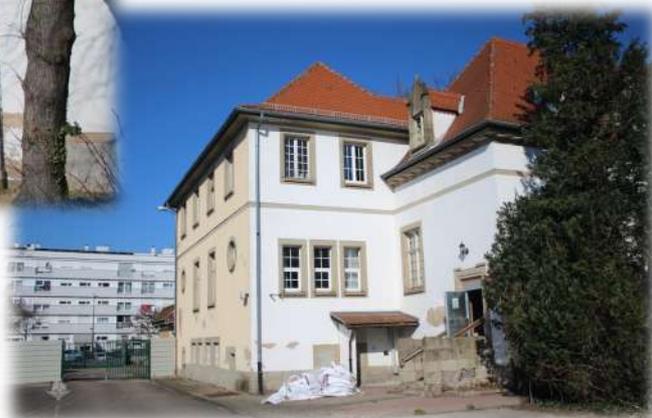
Photographies de couverture : Vues actuelles du bâtiment concerné par les opérations de démolition.
Strasbourg, mars 2022.

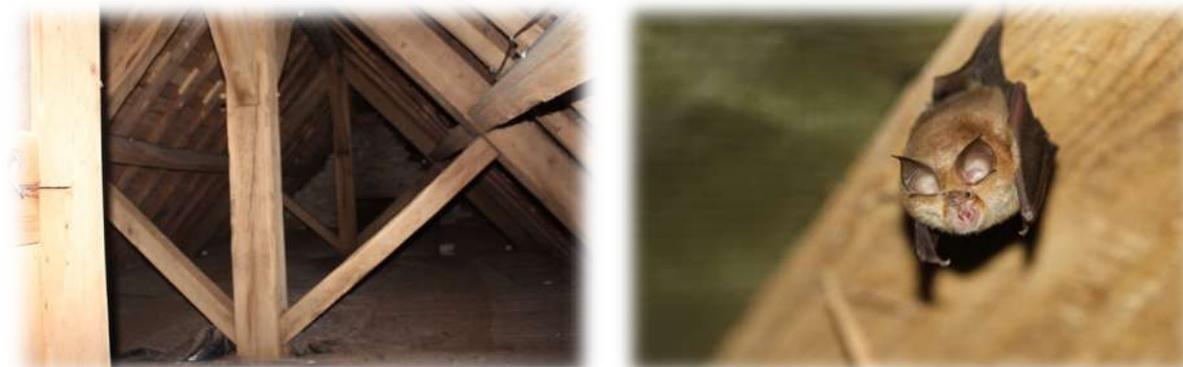
Figure 1 : les grands volumes sous toiture dépourvus de fenêtres sont des gîtes très appréciés comme sites de mise bas et d'élevage des jeunes par certaines espèces comme le Grand Murin, le Petit Rhinolophe (à droite) ou encore le Vespertilion à oreilles échancrées.

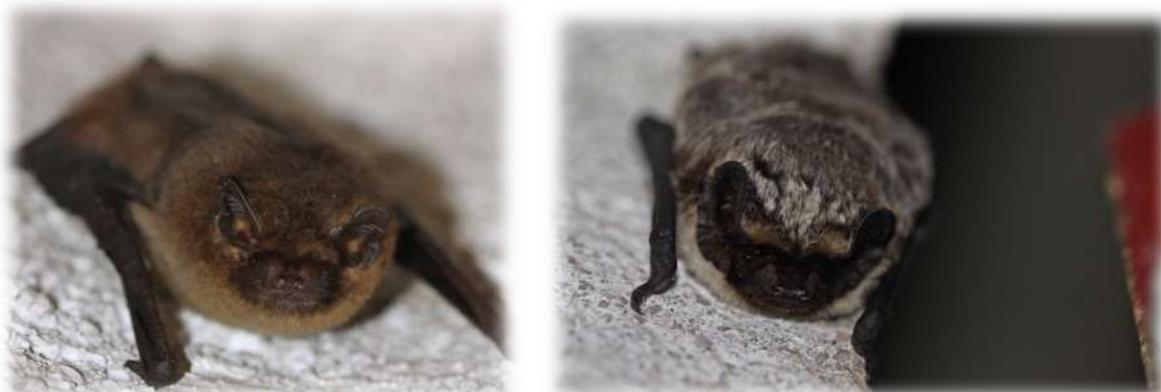
Figure 2 : les différentes espèces de Pipistrelle et de Sérotine sont les espèces les plus fréquemment détectées au sein de microsites dans les bâtiments.

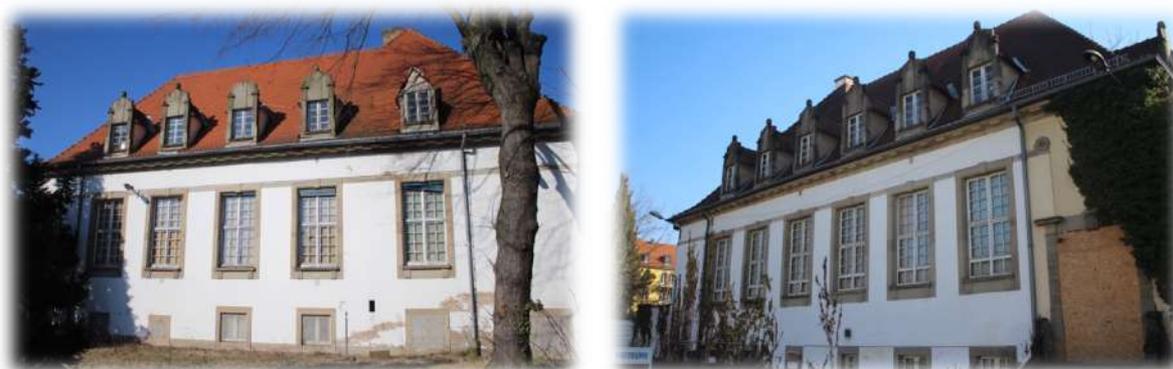
La visite du site, **n'a pas permis de mettre en évidence d'orifices ou de disjointements** au niveau de l'avancée du toit qui permettraient l'accès d'animaux au sein des combles par la partie inférieure du toit. Par ailleurs, **le bâtiment ne dispose d'aucun système de stores ou de volets disposés à l'extérieur** ; les encadrements de fenêtres sont composés de grès et ne présentent pas de disjointements. Le bâtiment ne possède aucune structure de type bardage.

Les fenêtres ont été soit murées, soit rendues inaccessibles par la pose de planches afin de supprimer tout risque de pénétration humaine. De même les structures de type « œil de bœuf » au niveau de la toiture ont été bouchées de manière à limiter l'intrusion des pigeons dans les combles.

Figure 3 : vues de façades sud et nord du bâtiment. Strasbourg, mars 2022.

Les avancées de toit au niveau des lucarnes ont été fermées de manière très jointive et ne permettent **qu'un accès très limité, voire impossible**, à leur partie inférieure ; la toiture est en très bon état et ne présente pas de manque de tuiles qui permettrait un accès direct à l'espace sous toiture.

Ainsi l'inspection visuelle par l'extérieur, permet de préciser que la partie supérieure du bâtiment paraît relativement imperméable à l'accès d'animaux et que les différentes façades ne présentent pas de microstructures utilisables par les chauves-souris

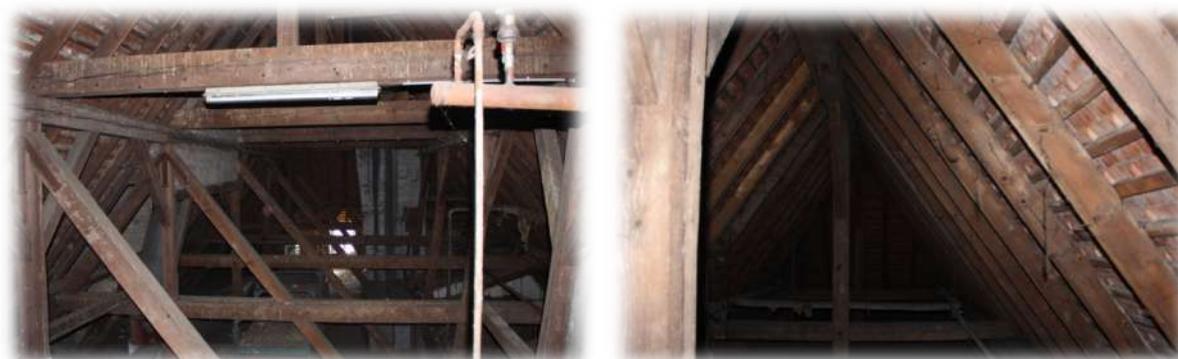
Concernant les combles, ceux-ci présentent un important volume sous toiture, sans filtre pare-valeur, avec solives et chevrons apparents. On notera que la présence de fenêtres (fermées) apporte une luminosité assez importante de la partie sud des combles, tandis que la partie nord présente une obscurité plus conséquente ; comme deviné par la prospection visuelle extérieure, la toiture est dans un bon état et la jointure des tuiles est très satisfaisante et ne présente pas d'espaces interstitiels.

Figure 4 : vues des combles du bâtiment prospecté. Strasbourg, mars 2022.

Cette prospection a permis de mettre en évidence que le site a été occupé pendant de nombreuses années par le Pigeon domestique, lui-même prédaté par au moins un individu de Fouine, les fientes et les crottes de ces deux espèces étant très nombreuses au sein cet espace.

Aucun individu ou trace de présence d'une colonie de chauves-souris n'ont été détecté lors de cette prospection.
