Mesures d'évitement :

Compensations :

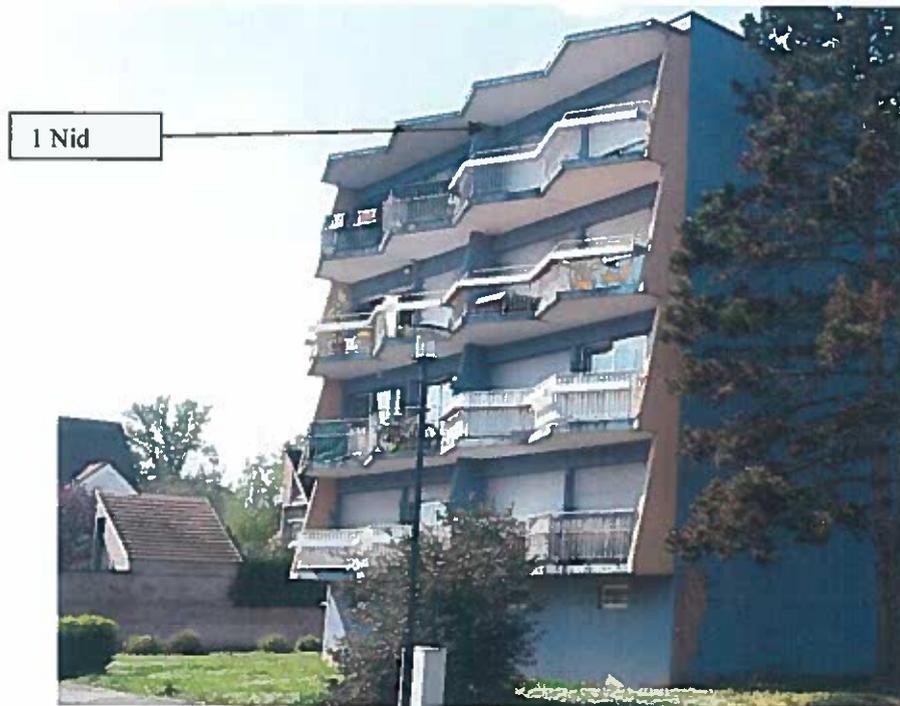
Pignon Sud (sur rue)

A ce jour, il existe 7 nids d'hirondelles selon le positionnement voir photo ci-dessous :

Après la réalisation des travaux de réparation, il sera posé aux mêmes endroits 7 nouveaux nids artificiels.

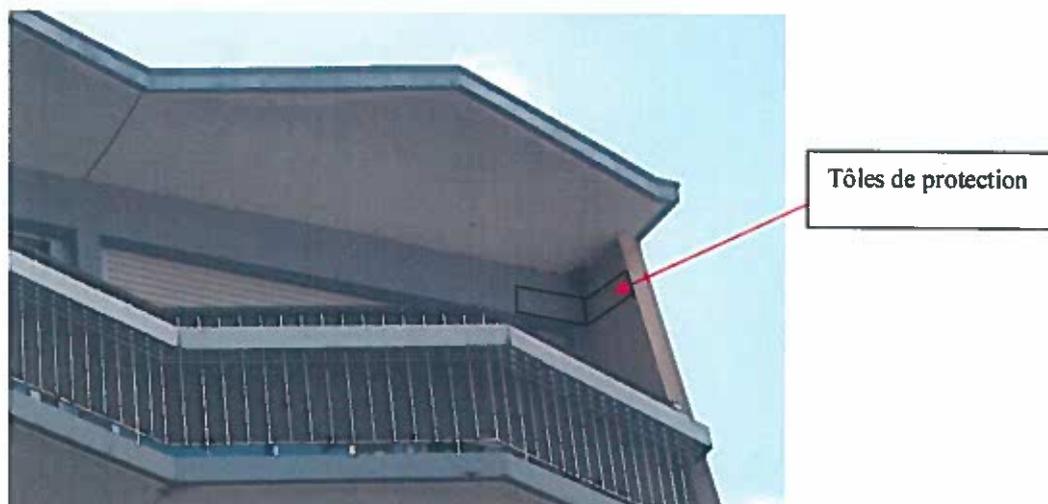
Coupe verticale de principe des tôles de protection

Afin de minimiser les désordres esthétiques et éviter à ce que les déjections des hirondelles ne maculent les murs, il est envisagé de poser ponctuellement et sous les nids, des tôles en aluminium laqué avec un rejet en partie basse selon le détail suivant :

Ces tôles auront une longueur d'environ 60 cm, et permettront aux hirondelles de créer des nids supplémentaires contre les nids artificiels.

Le surfacage de l'aluminium laqué pourra être lessivable facilement par les occupants des logements.
