Commune d' OSENBACH (68)

Carte d'aléa mouvements de terrain

GEODERIS E2011/225DC - 11ALS2210

Septembre 2011

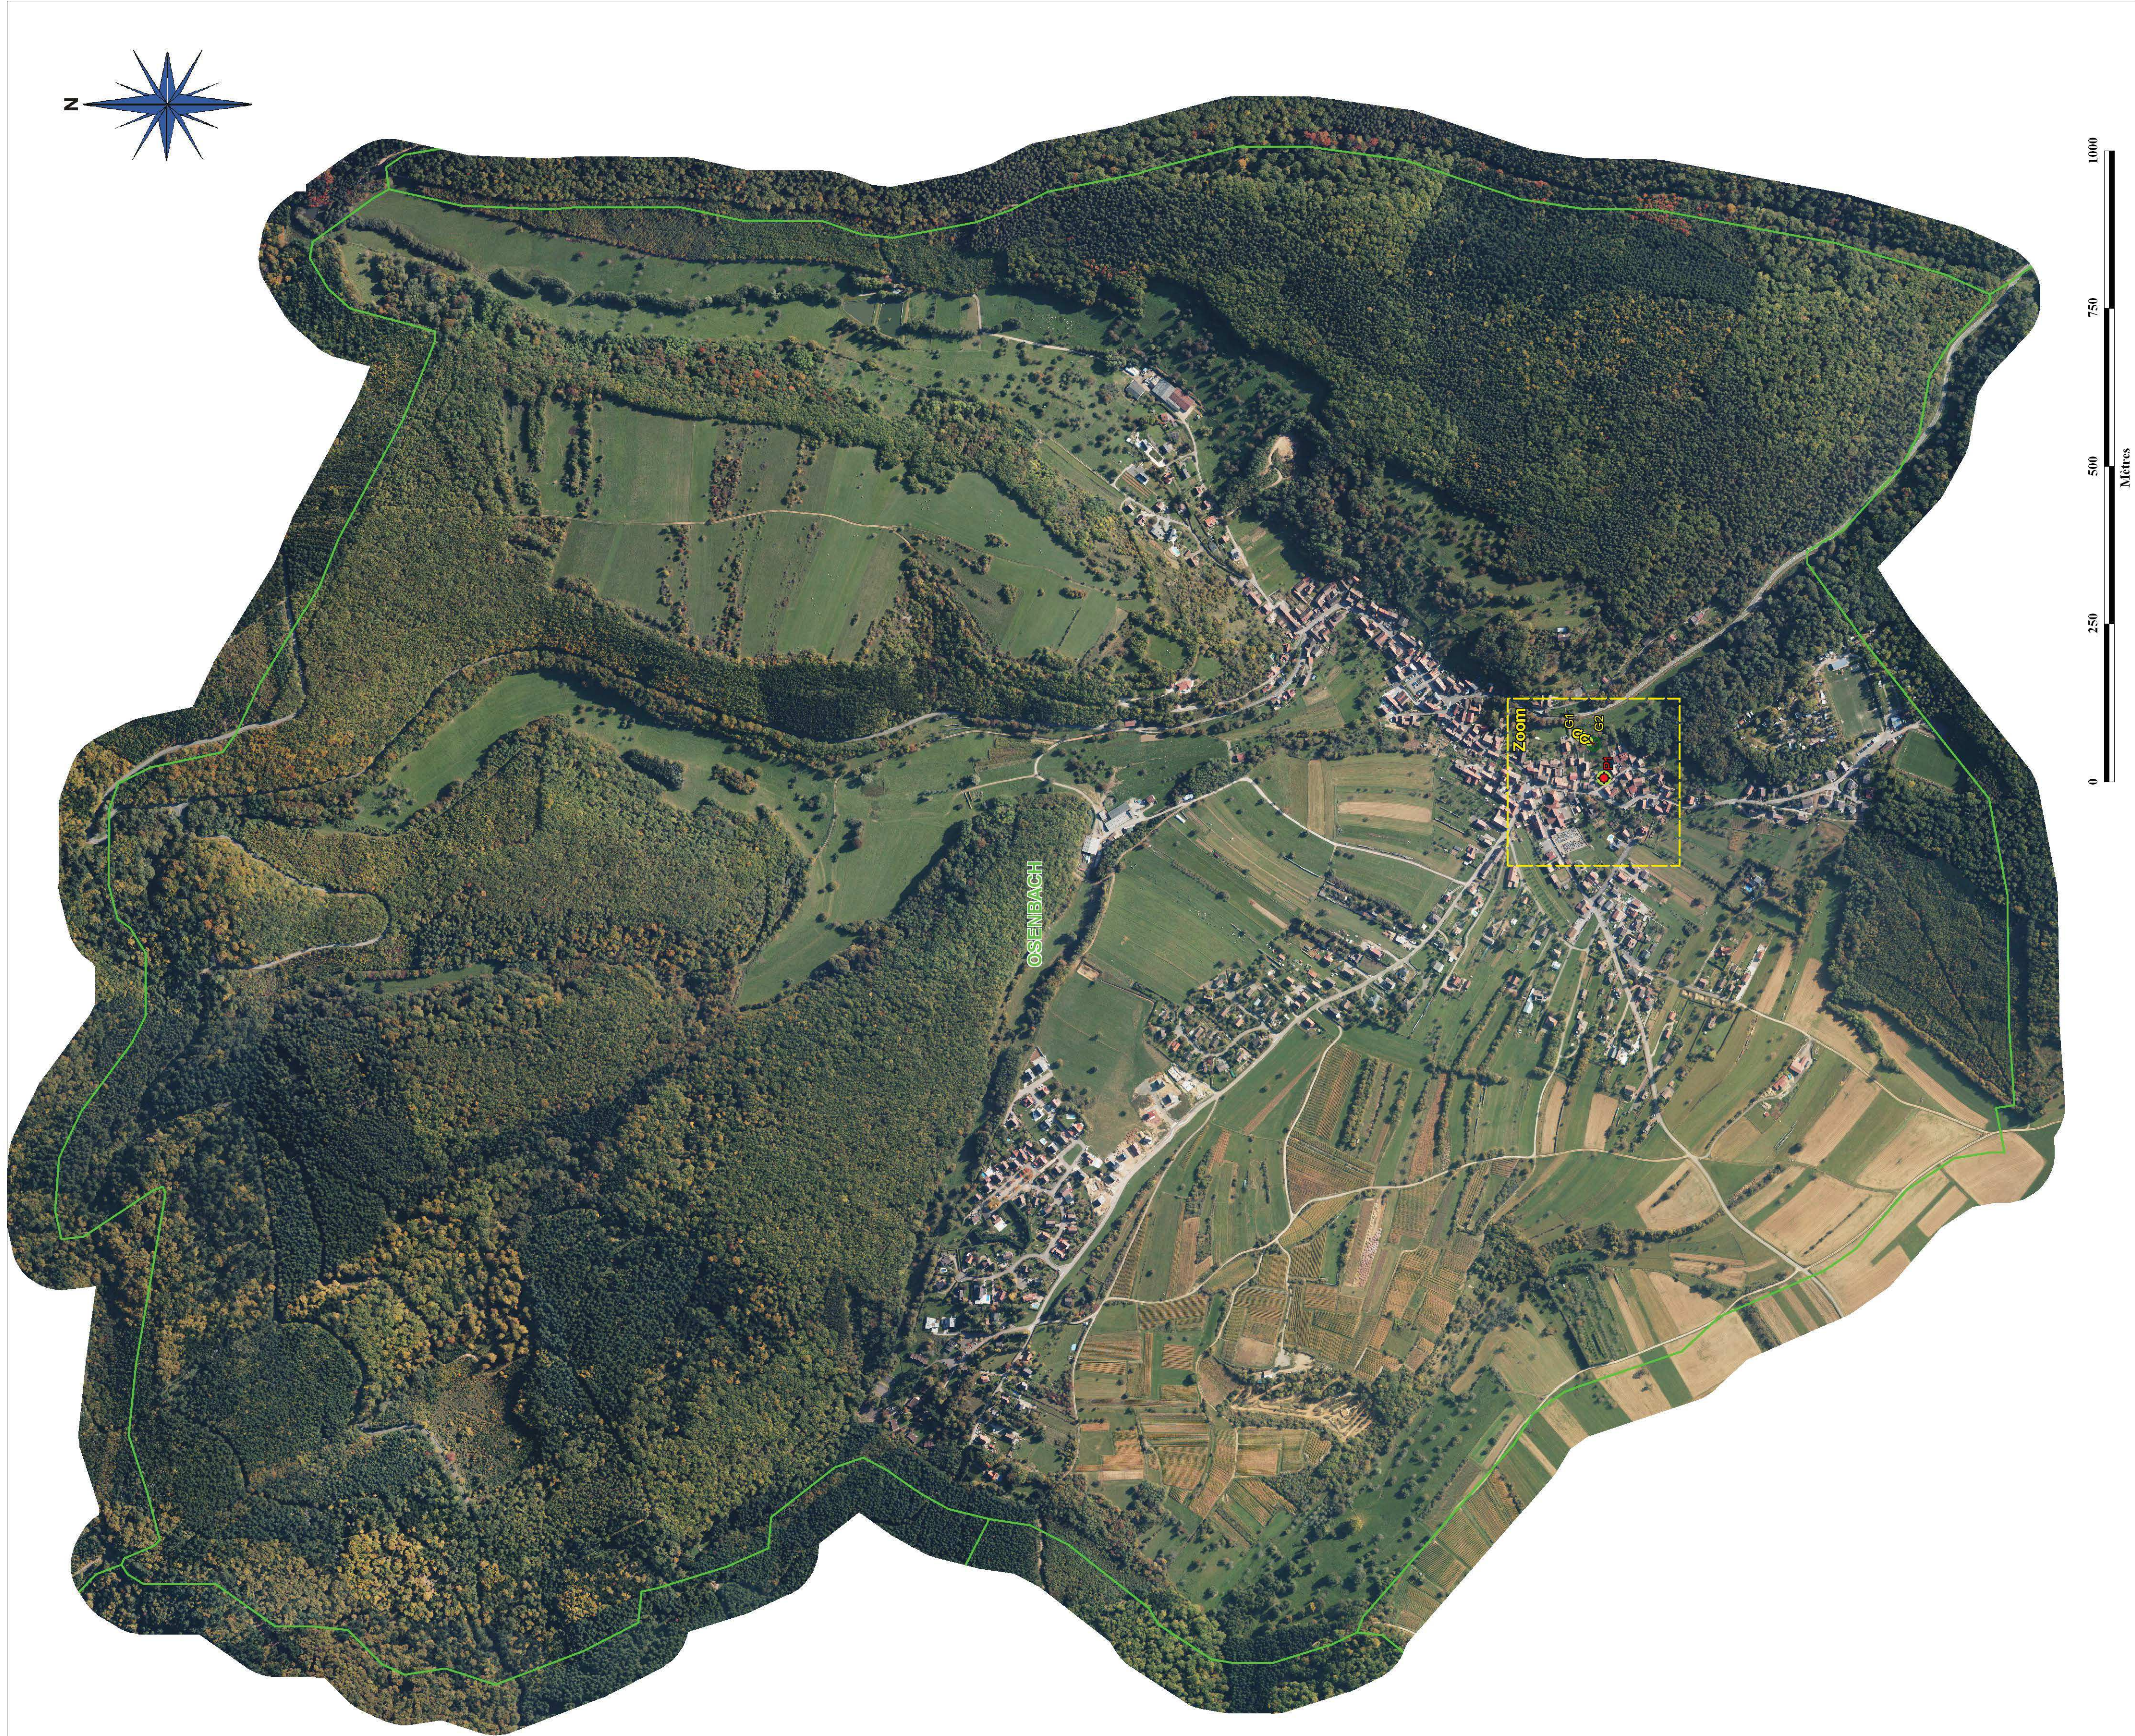
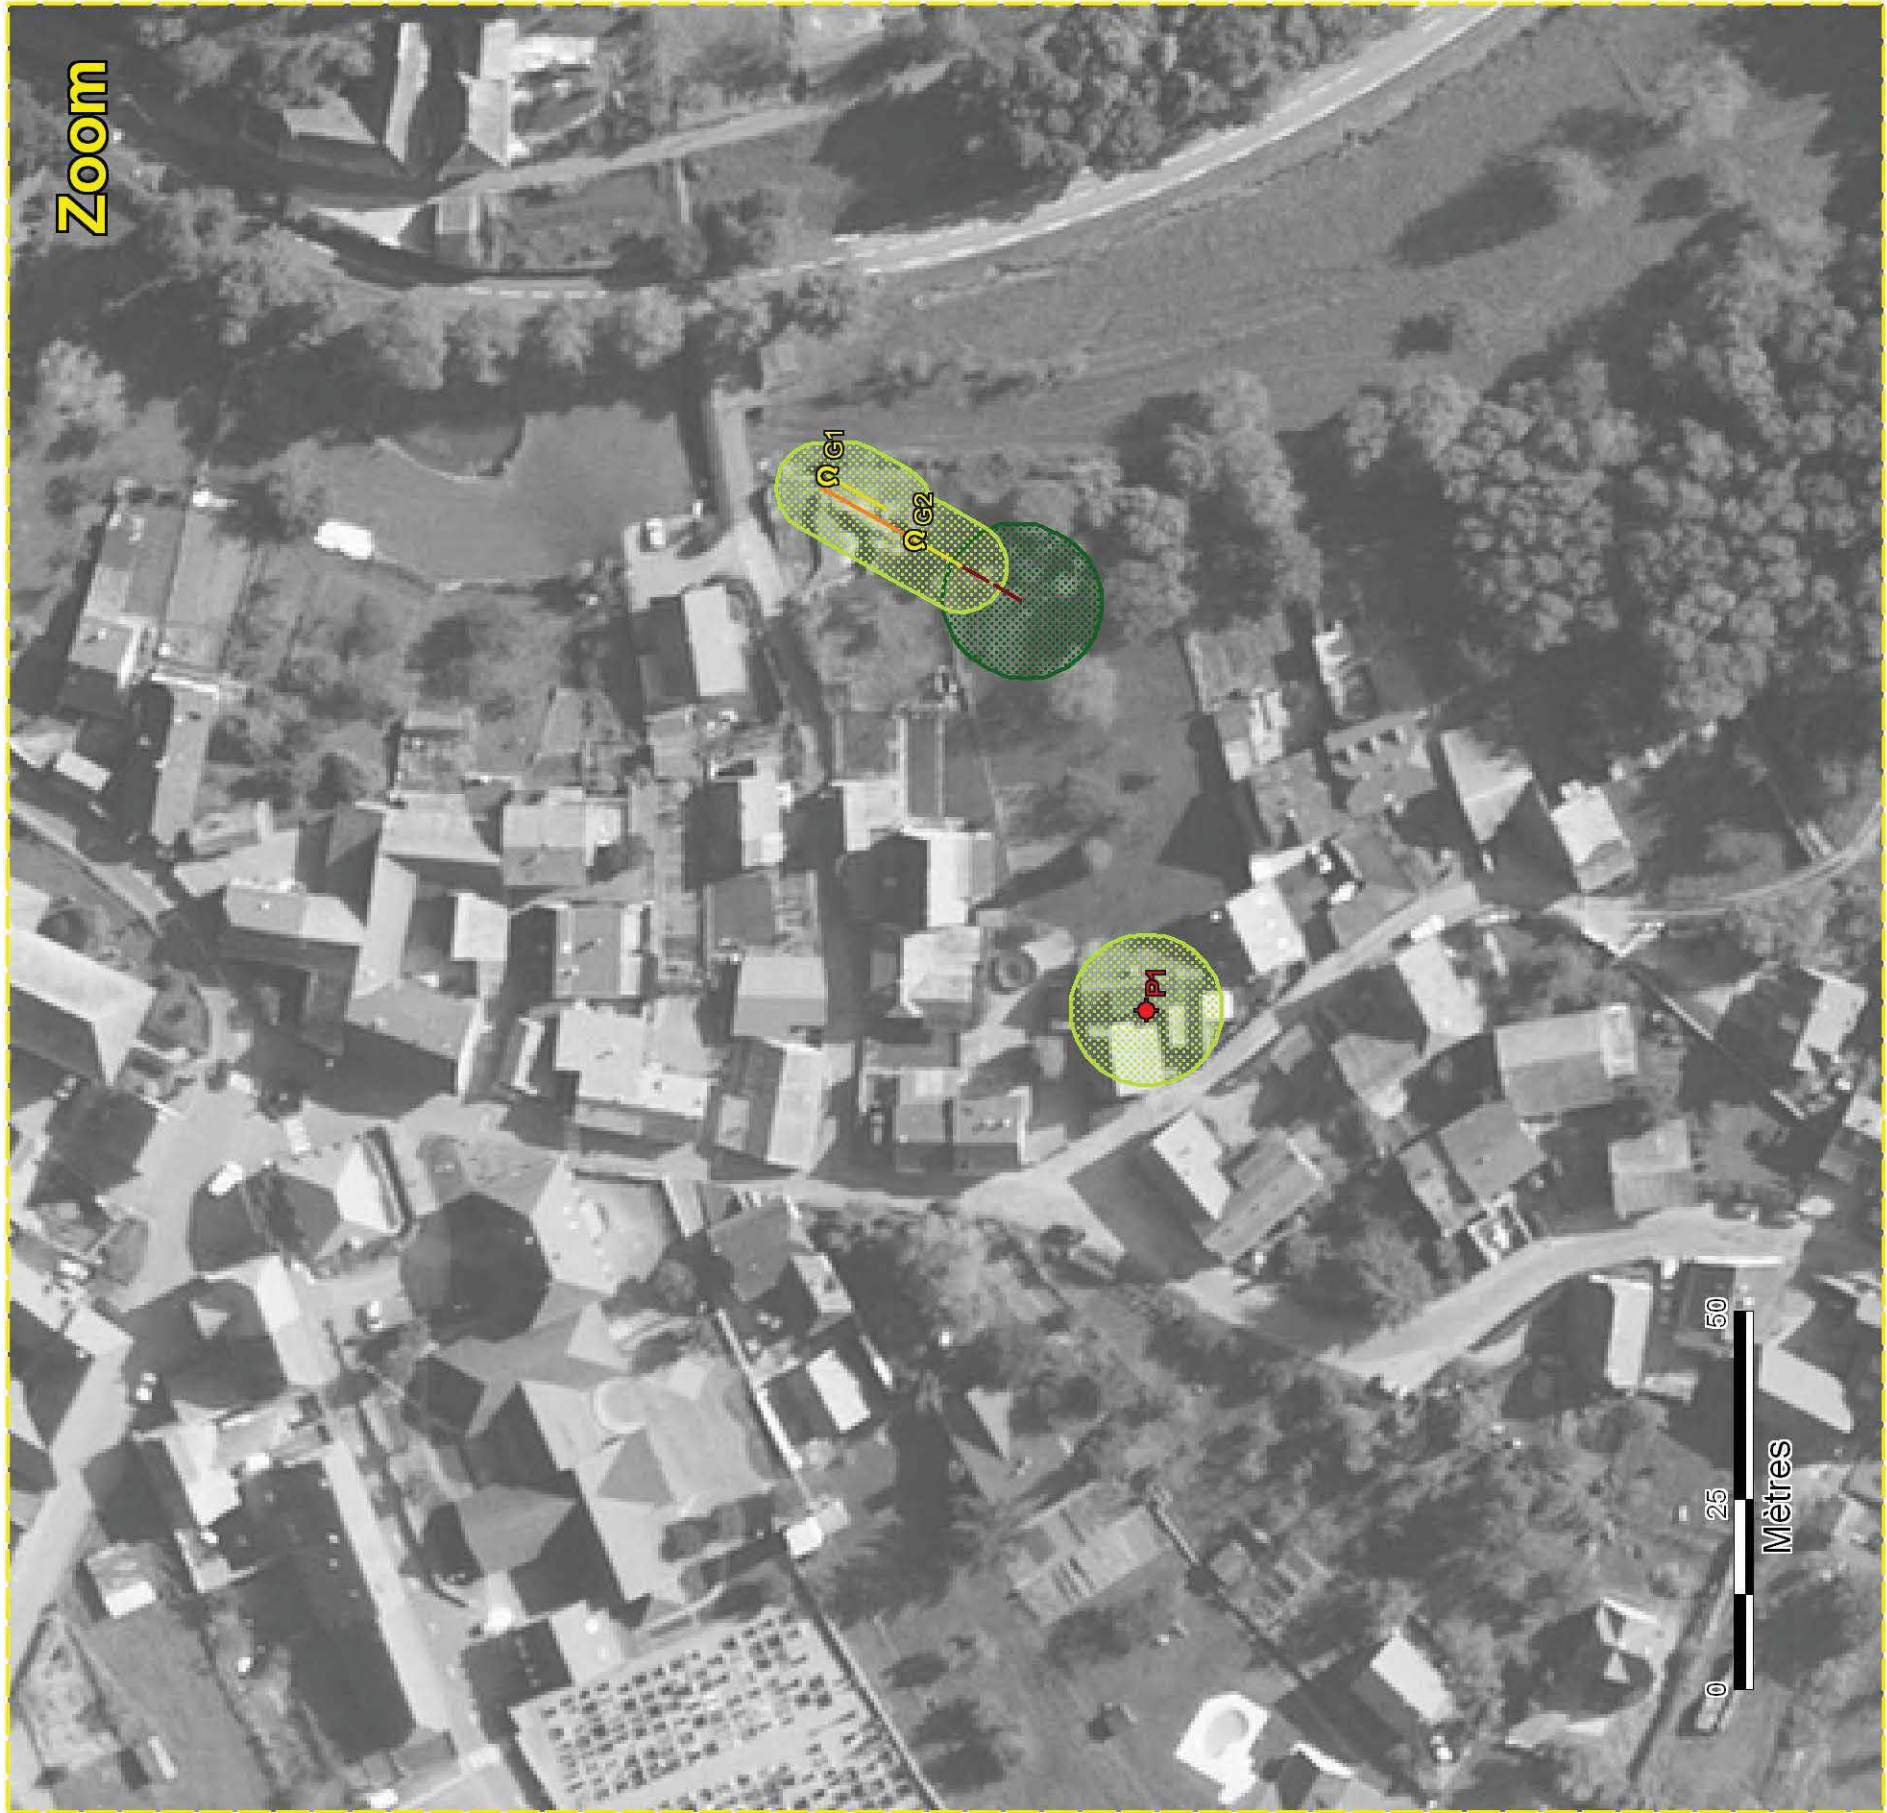
Echelle carte : 1 / 6 000

Echelle zoom : 1 / 1 000
