Le Bassin Houiller Lorrain

GIAM 2017

3.1 CREUTZWALD: Mise en œuvre de moyens de rabattement de nappe localisés en zone affaissée

REALISATION DE FORAGES DE RABATTEMENT DE NAPPE A CREUTZWALD

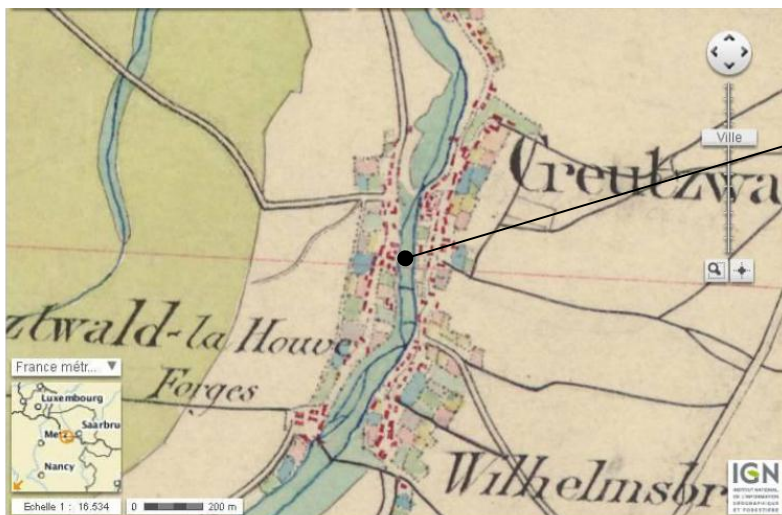
En 1866 (Carte d'état major – Géoportail)

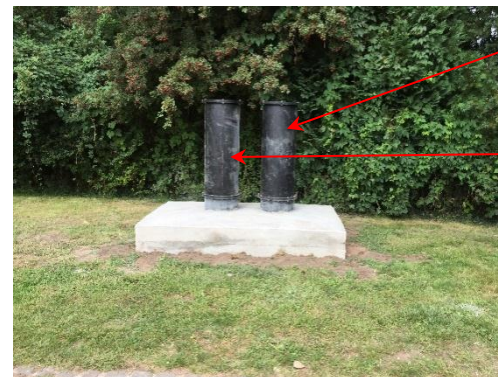
Piézo. GTi

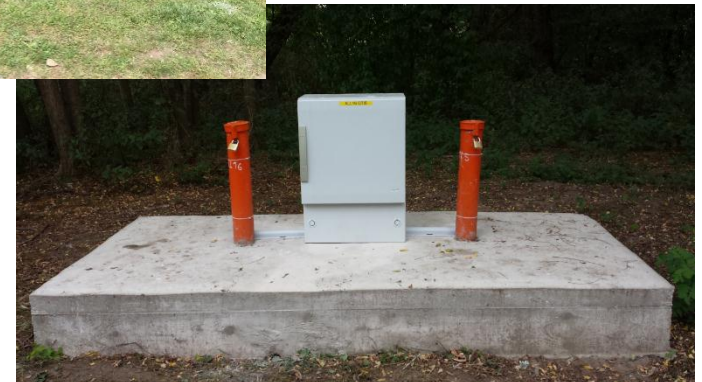
Piézo. Alluvions

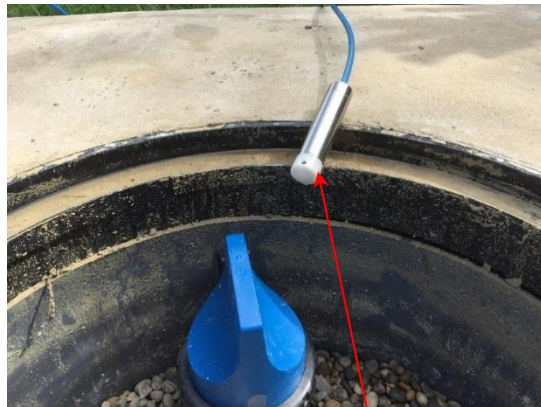
Capteur piézométrique

- **Instrumentation de 10 piézomètres :**
- 7 piézomètres captant la nappe des GTi
 - 3 piézomètres captant la nappe alluviale de la Bisten

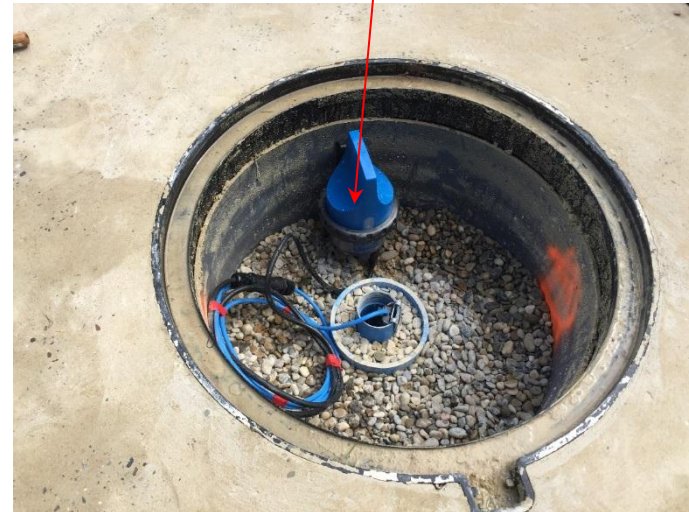
DATA-LOGGER pour enregistrement et transmission des données vers BRGM

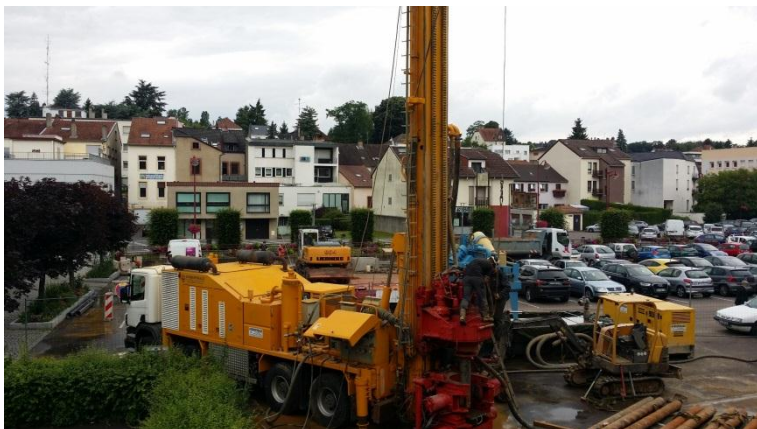
■ **Forage Poste** - place du marché :

- Profondeur : 87 m

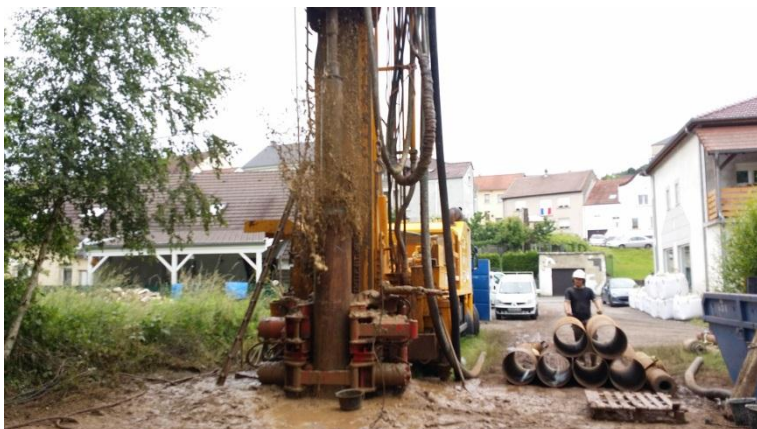
■ **Forage Croix** - rue de la Croix :

- Profondeur : 92 m

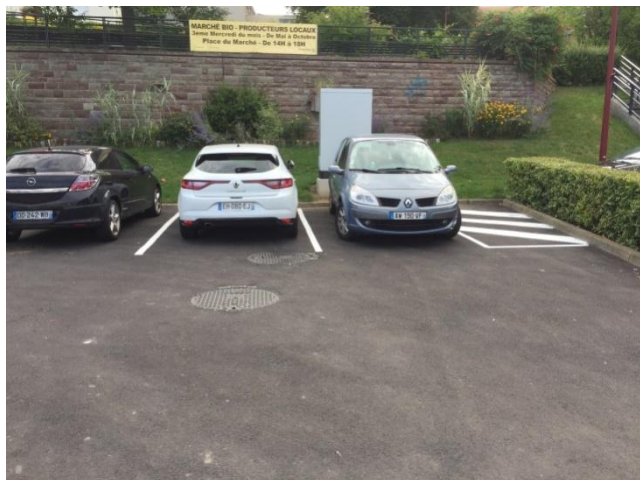
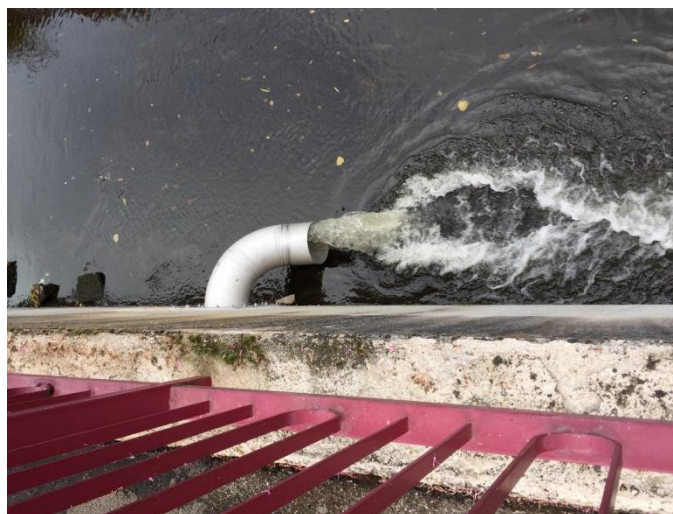
FORAGE POSTE

- Possibilité de pompage entre 100 et 250 m³/h ; réglage débit à 110 m³/h
