Département de la Meuse

Mission de maîtrise d'œuvre des travaux de rétablissement de la continuité écologique de l'Ornain au niveau de trois ponts départementaux

MC5 – Mission de suivi des populations de Chiroptères

Etat o Avant Travaux

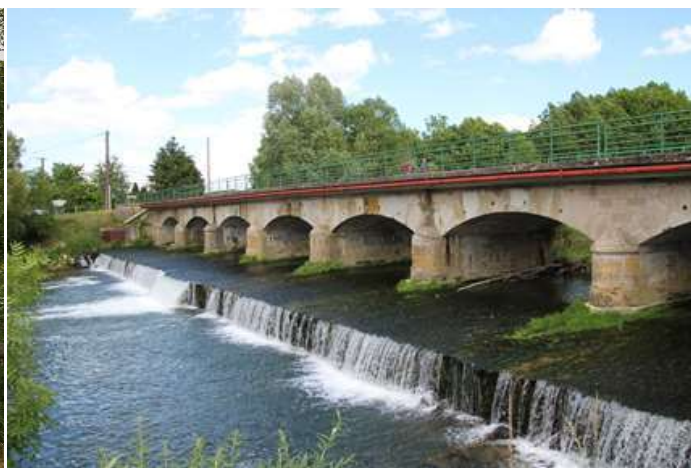
Vue sur le pont depuis la rive gauche

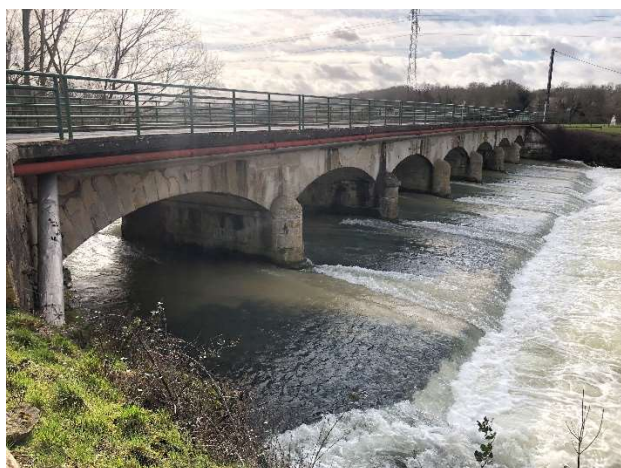
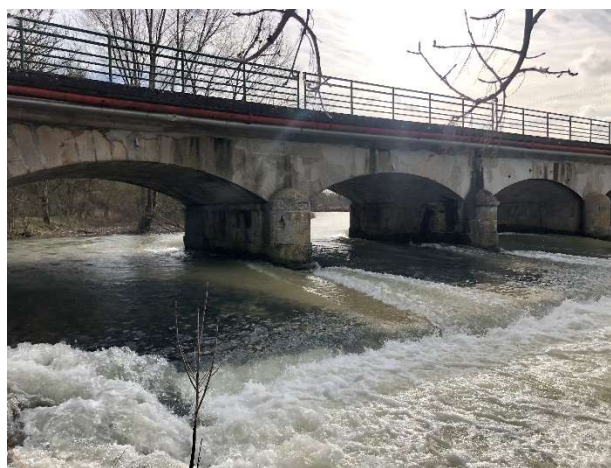
Vues sur les arches du pont en hautes eaux le 11/02/2020

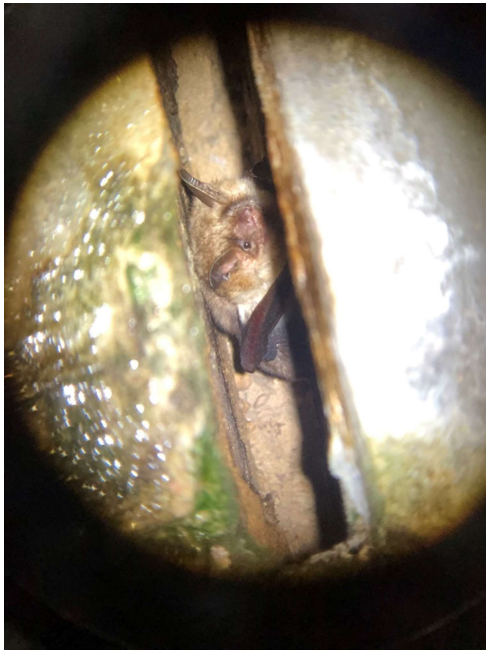
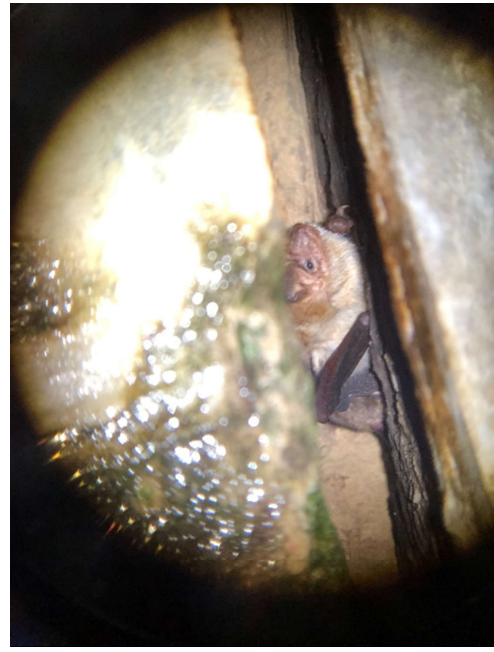
Une des fissures amont abritait un Grand Murin lors de nos passages du 24/09/2019, 28/04/2020 et 10/08/2020. En outre, une des fissures du côté aval accueillait plus de 8 murins lors de notre passage du 10/08/2020 (l'espèce n'a pas pu être déterminée avec certitude mais tout semble indiquer qu'il s'agissait du Murin de Daubenton).

Photographies du Grand murin observé le 24/09/2019 dans une des fissures amont de l'arche n°3

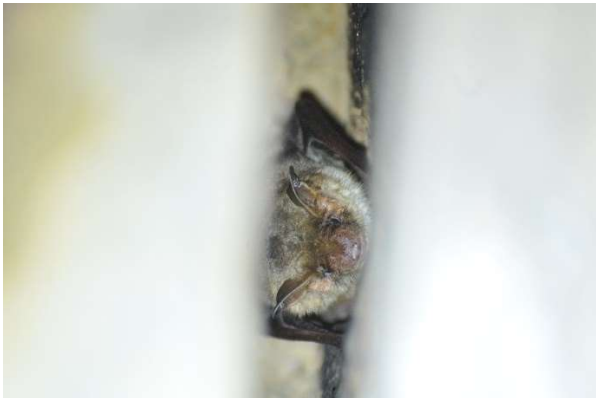
Photographie du Grand murin observé le 28/04/2020 dans une des fissures amont de l'arche n°3

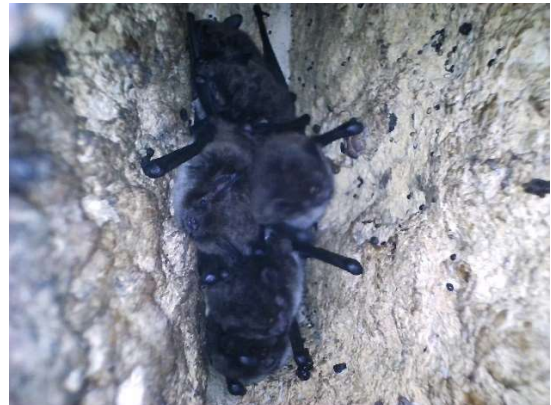
Photographie des murins observés le 10/08/2020 dans une des fissures aval de l'arche n°3

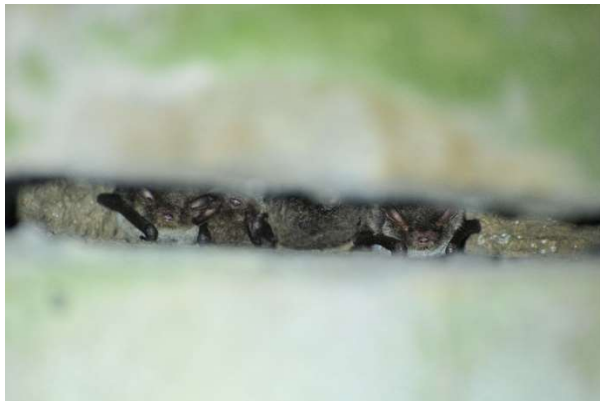
Une fissure amont abritait plusieurs murins lors de tous nos passages et 1 fissure aval abritait 1 murin lors de notre passage du 24/09/2019. L'espèce n'a pas pu être déterminée avec certitude mais tout semble indiquer qu'il s'agissait de Murin de Daubenton.

Vue sur les murins présents dans la fissure amont de l'arche n°7

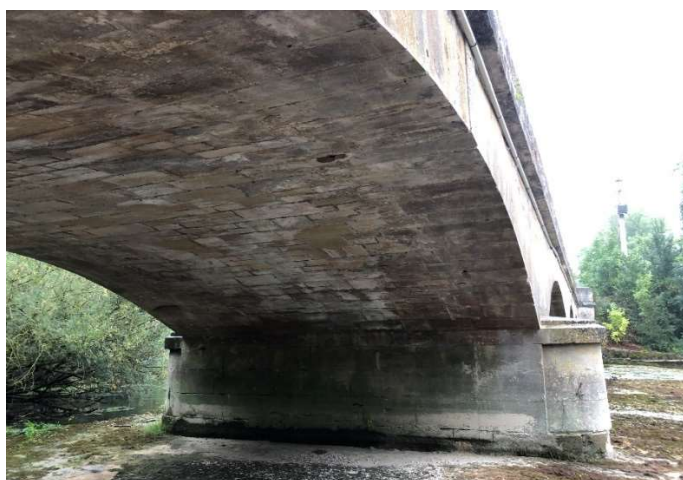
Vue sur l'arche n°1

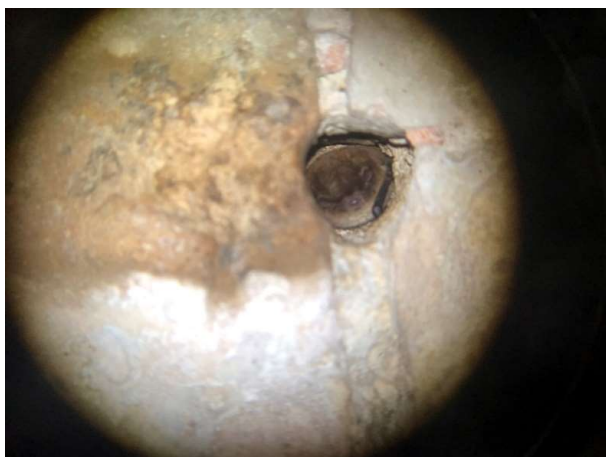
Vue sur le murin du drain amont rive droite en automne et au printemps

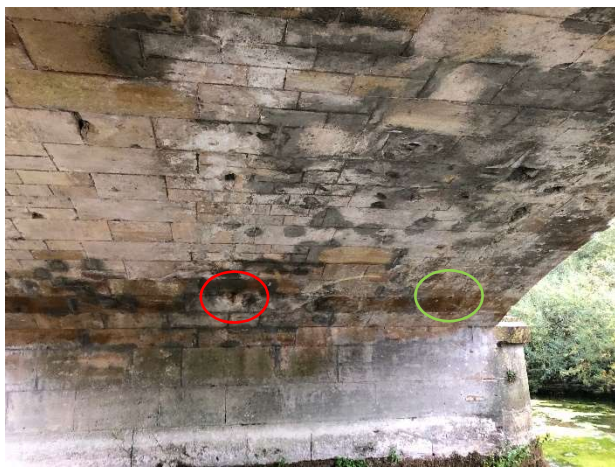
Vue sur la cavité milieu rive droite occupée et le drain amont rive droite vide

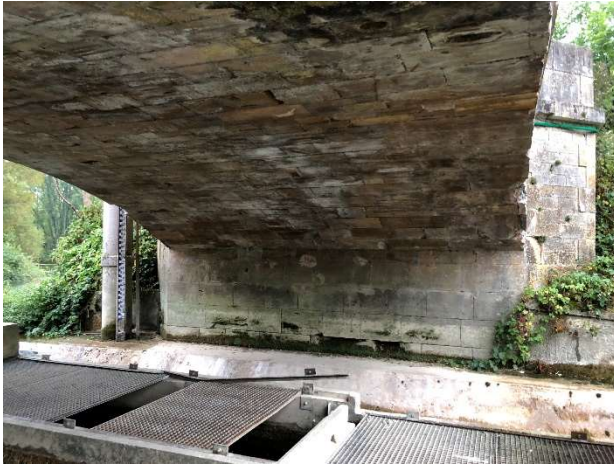
Vue sur l'arche n°4

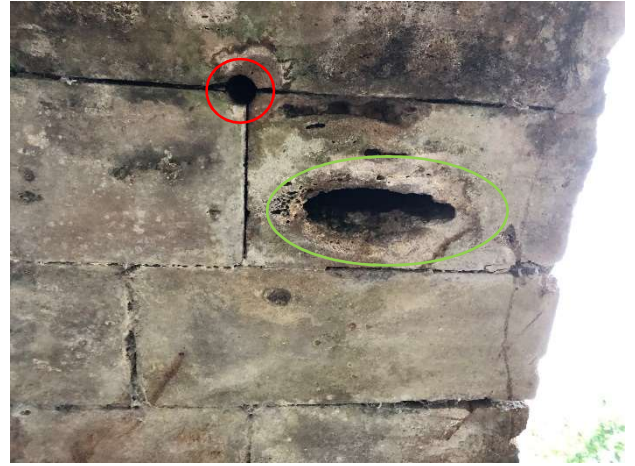
Vue sur le drain central aval occupé et sur la cavité aval vide mais présentant des traces de guano

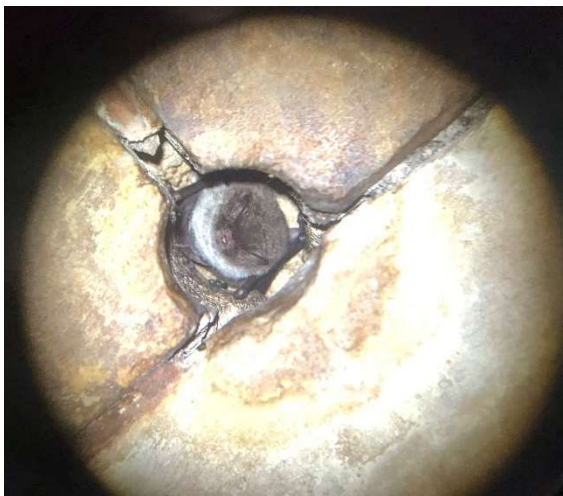
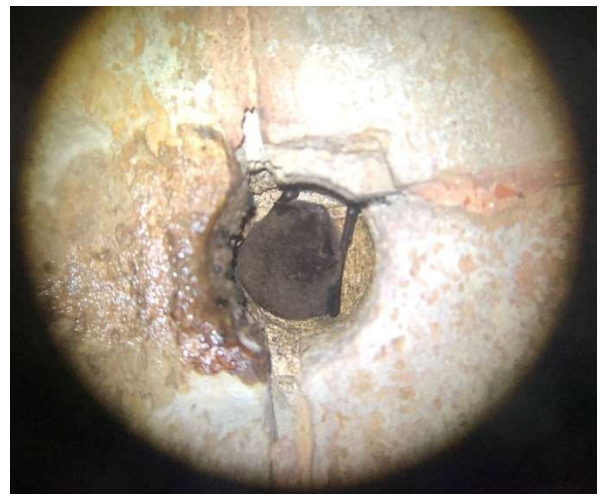
Vues sur les murins des drains de l'arche n°4
